Asbestinventarisatetest

Wijgmaalsesteenweg 177, 3020 Herent

Attestnummer : 20260120-000190.000

Niet-asbestveilig

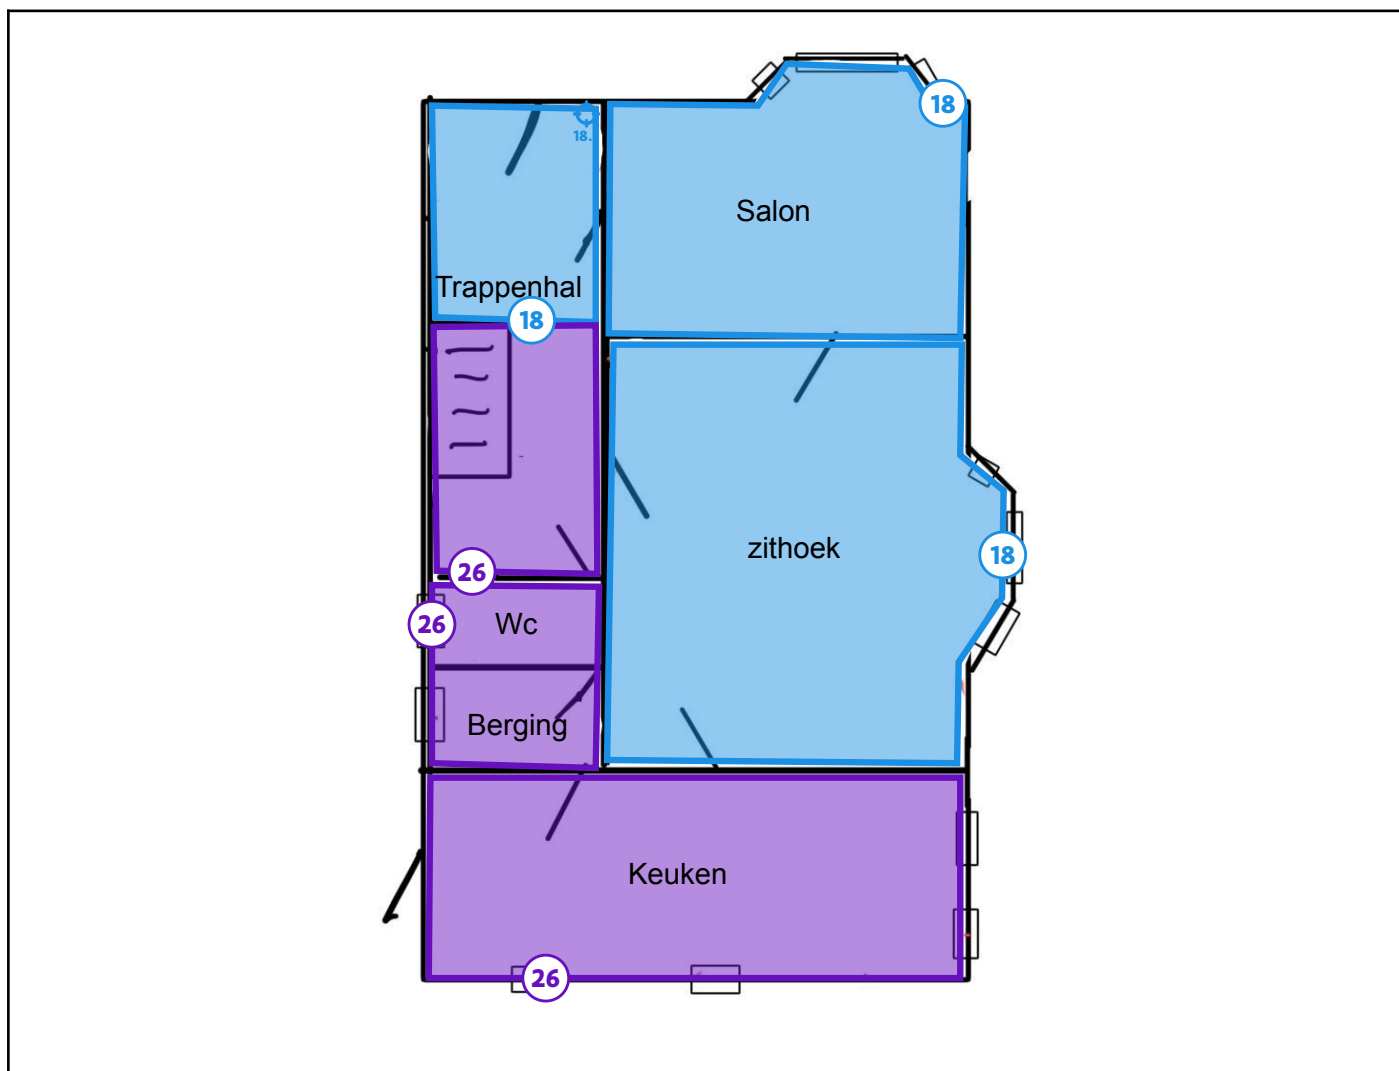
Plan 1.4: Gelijkvloers

Beschrijving	Type	Actie
18. Pleisterwerk plafonds	Geen asbest	-
18.1 Code: M02	Mengmonster	-
26. Plafondafwerking in gipskarton/hout/pvc	Overige ruimte of materiaal	-

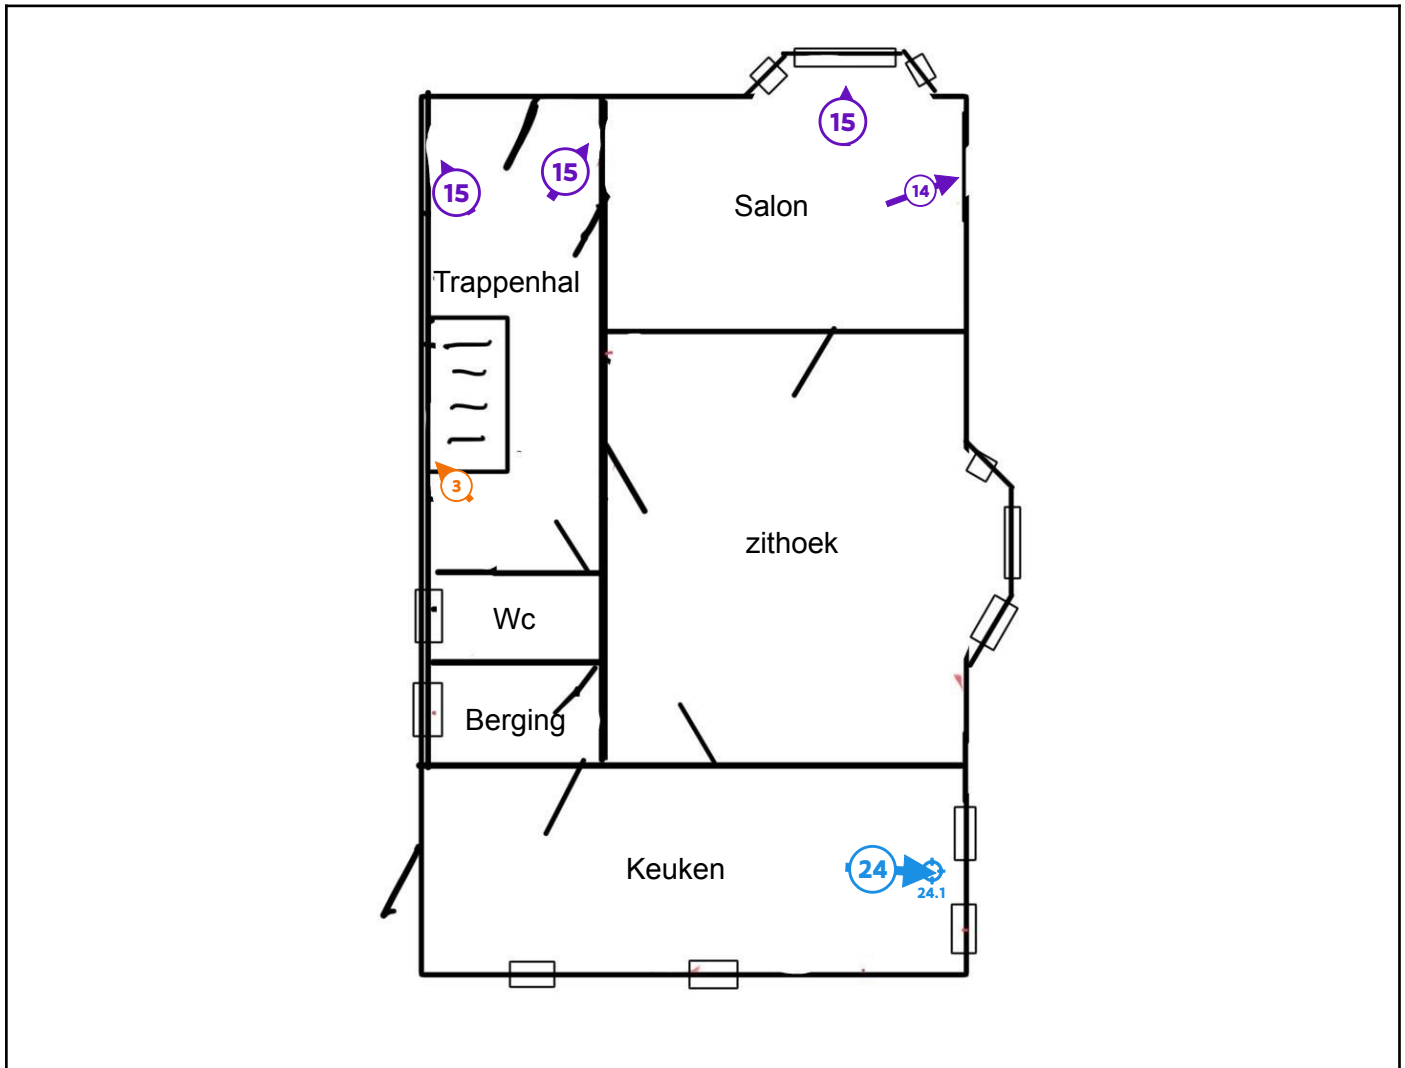
Plan 1.5: Gelijkvloers

Beschrijving	Type	Actie
3. Bakeliet - Stopcontacten & schakelaars (binnen - Keldertrap)	Asbestmateriaal	Verwijderen
14. Dichtingskoord (Niet verdacht)	Advies	-
15. Radiatoren - Dichtingen	Advies	-
24. Ontdreuningsplaat/anti-dreunplaat onder spoelbak	Geen asbest	-
24.1 Code: M07	Puntmonster	-

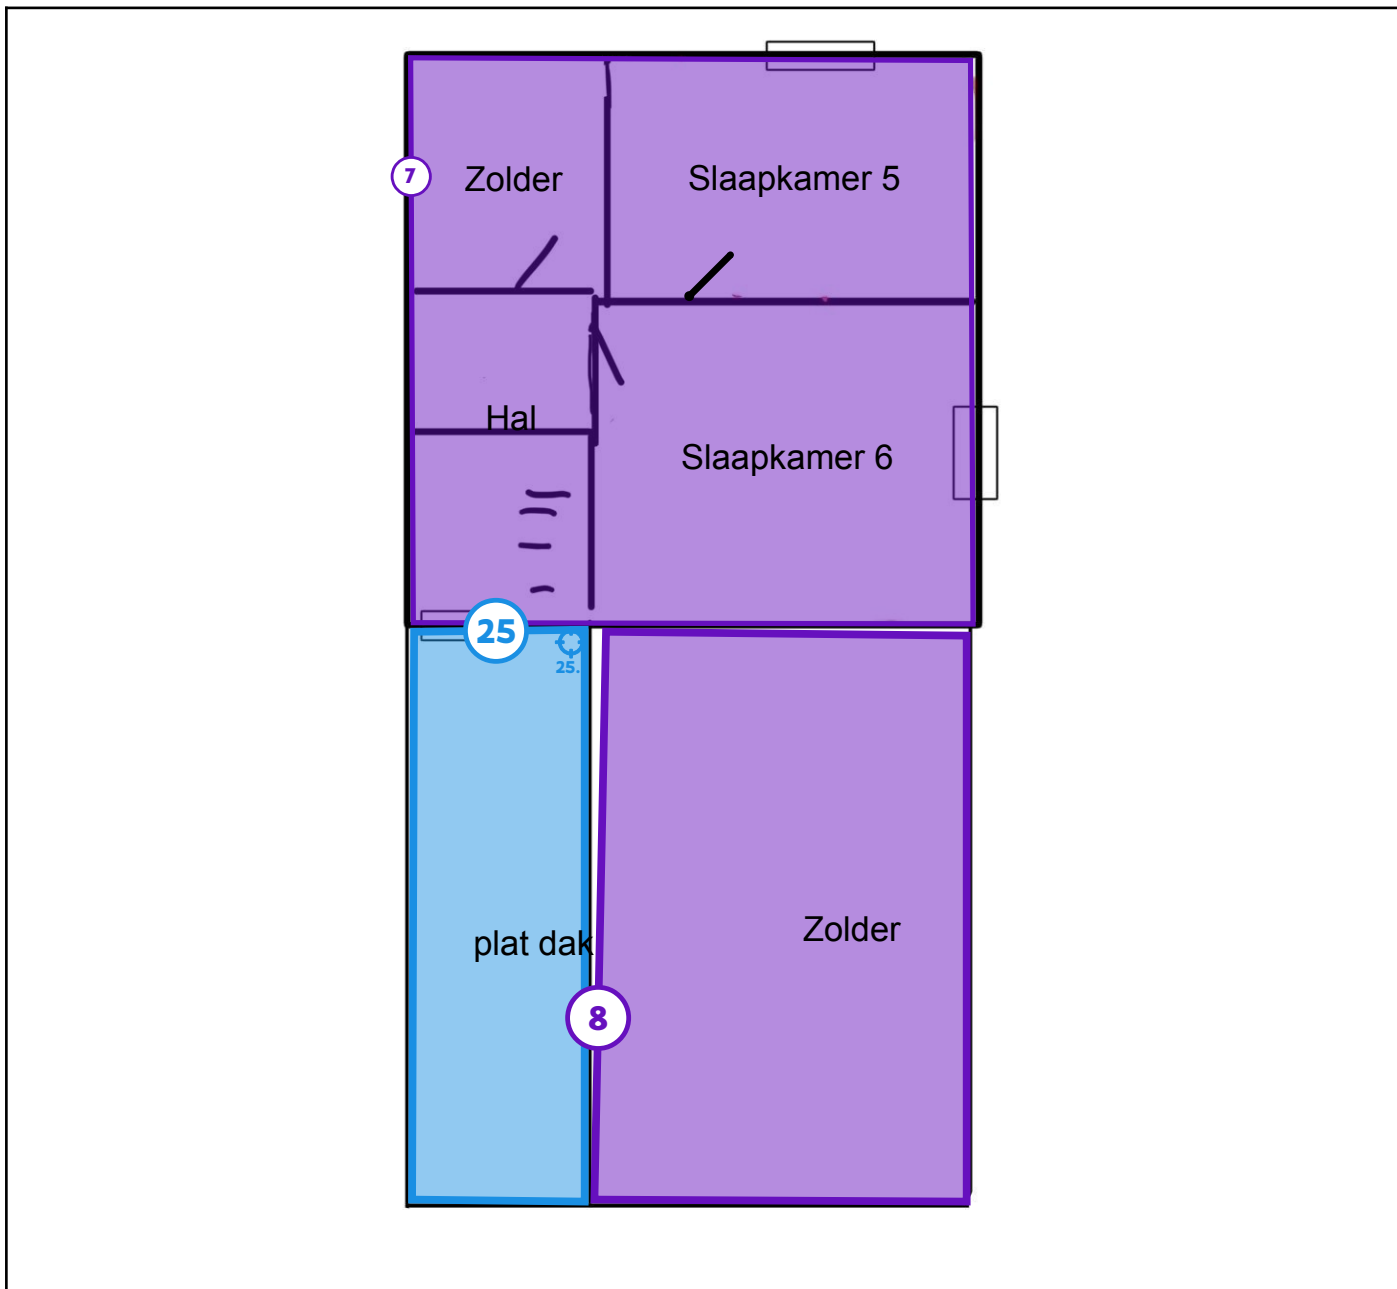
Plan 1.13: 2de verdieping

Beschrijving	Type	Actie
7. Onderdak - Niet waarneembaar (Hoofdwoning)	Beperking	-
8. Zolder niet toegankelijk	Beperking	-
25. Dakbedekking - Roofing	Geen asbest	-
25.1 Code: M04	Puntmonster	-

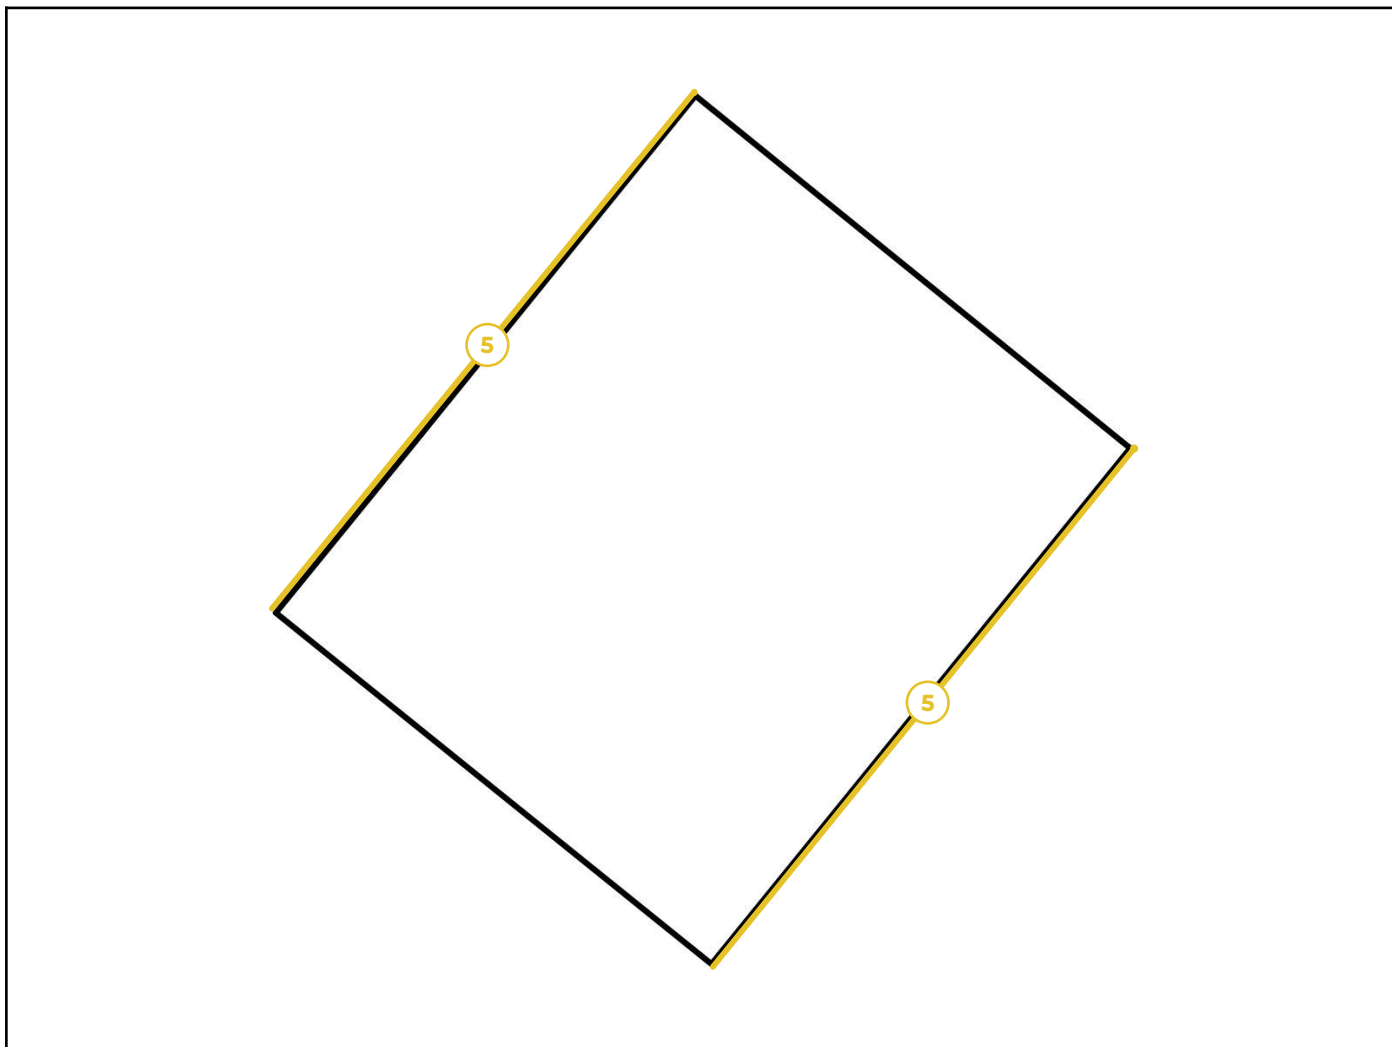
Plan 2.2: Garage plan

Beschrijving	Type	Actie
5. Dakgoot - Contaminatie	Asbestmateriaal	Zorgvuldig beheren

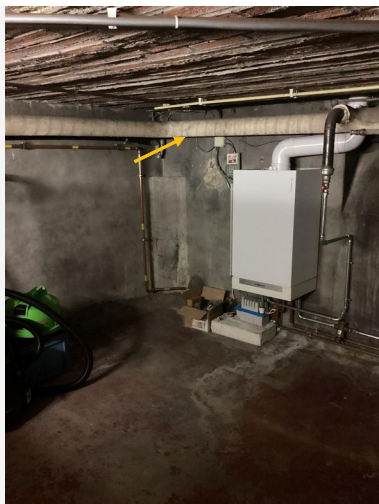
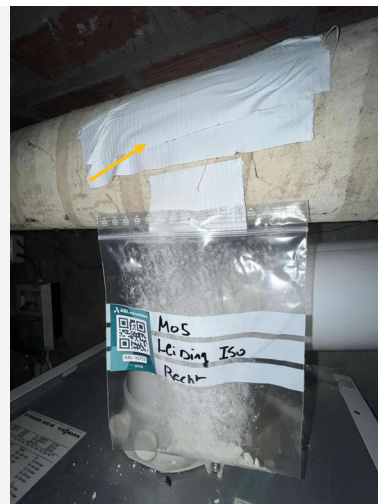
Eindbeoordeling materiaalrisico	Verhoogd materiaalrisico en/of verhoogde kans op vezelvrijgave
Opmerking

Gebondenheid	Categorie 2: niet-hechtgebonden met matrix
Asbestsoort (vezeltype)	Amfibool aanwezig, uitgezonderd crocidoliet
Asbestconcentratie	Hoog ($\geq 50\%$)
Afschermingsgraad van het gehele materiaal	Geheel of deels (ook) vrij aan de binnenlucht
Toestand van het materiaal	Licht beschadigd, licht verweerd. Intact calciumsilicaatmateriaal of categorie III 'gebondenheid'

#	Type	Referentie	Resultaat
1.1	Mengmonster	M05 - Recht	Amosiet, Chrysotiel
1.2	Mengmonster	M06 - Bochten	Amosiet, Chrysotiel

Beschrijving	Leidingisolatie - Gips
Omgeving	Binnen
Primaire drager	HVAC infrastructuur en uitrusting
Asbestmateriaal	In-situ afwerkingslagen - Thermische isolatie
Bindmiddel van asbestmateriaal	Gips - kalk
Gebondenheid op basis van bindmiddel	Niet-hechtgebonden
Hoeveelheid (lengte - omtrek - dikte - aantal)	<ul style="list-style-type: none">• 12,00 m - 30,00 cm - 2,00 cm - 1 stuk
Totaal volume	0,072 m ³
Eenvoudig bereikbaar	Ja
Bevestigingswijze	<ul style="list-style-type: none">• Verlijmd, ingegoten, versmeerd
Identificatiemethode	Een monstername door de asbestdeskundige met laboanalyse door een asbestlabo.
Destructieve handeling voor identificatie	Nee
Opmerking	De hoeveelheid betreft een schatting.

Verwijderen

- Zorg voor een veilig beheer. Vermijd het beschadigen van het asbestmateriaal. Controleer de toestand jaarlijks op wijzigingen.

- Hermetische zone (erkend asbestverwijderaar)
Bij deze verwijdering van asbestmaterialen bestaat er een grote kans op vrijkomen van asbestvezels. Daarom mag dit enkel verwijderd worden door een erkend asbestverwijderaar in een hermetische zone. Bij het verwijderen moet steeds rekening worden gehouden met alle milieu- en veiligheidsvoorschriften. Codex boek VI, titel 3 of de website van OVAM

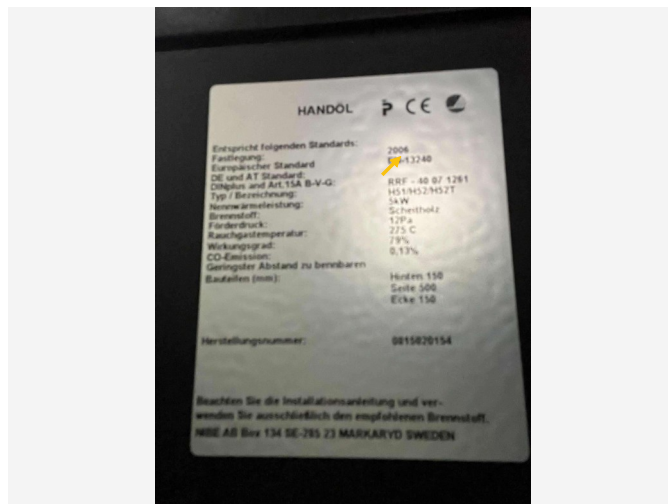
De dichtingskoord van de kachel betreft een keramische koord. Dit is niet asbest verdacht.

De kachel is van 2006.

Basis voor advies	De asbestdeskundige beoordeelt het materiaal als niet-asbestverdacht.
-------------------	---

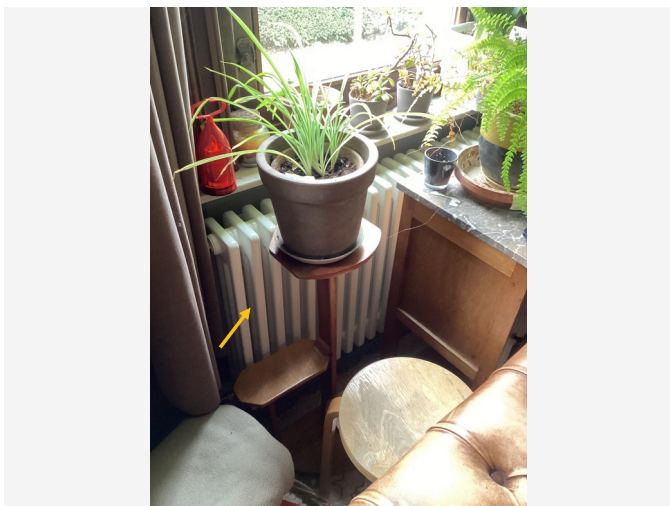
Mogelijk is er asbesthoudend materiaal aanwezig in de radiatoren ter hoogte van de verbindingstukken of achter de stoppen.

Basis voor advies	Beoordeling op basis van expertise, zonder een vaststelling door de asbestdeskundige.
(Asbest)materiaal	Pakking, dichting
Bindmiddel	Weinig of geen bindmiddel (textiel, bevlokkings, ...)
Gebondenheid bindmiddel	Niet-hechtgebonden

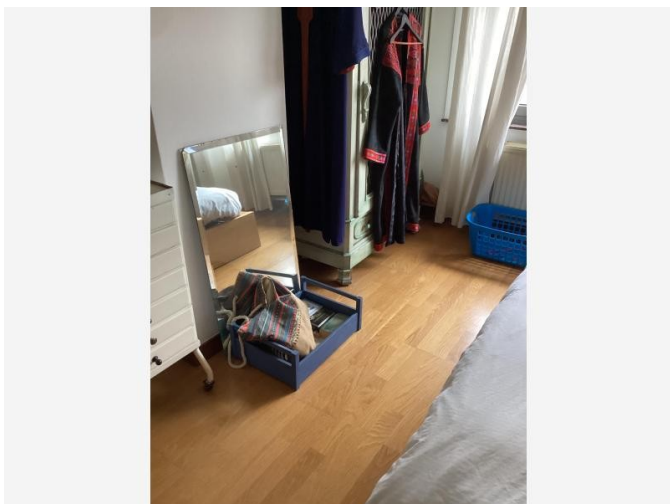
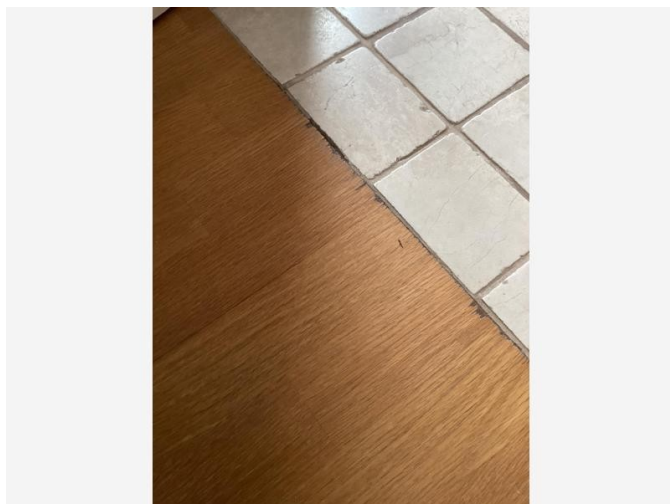
De aanwezige vloerbekleding is niet asbestverdacht. De onderliggende laag was echter niet inspecteerbaar zonder destructie tijdens de inspectie. Mogelijk is de onderliggende laag asbestverdacht.

Basis voor advies	De asbestdeskundige beoordeelt het materiaal als niet-asbestverdacht.
Primaire drager	Vloer

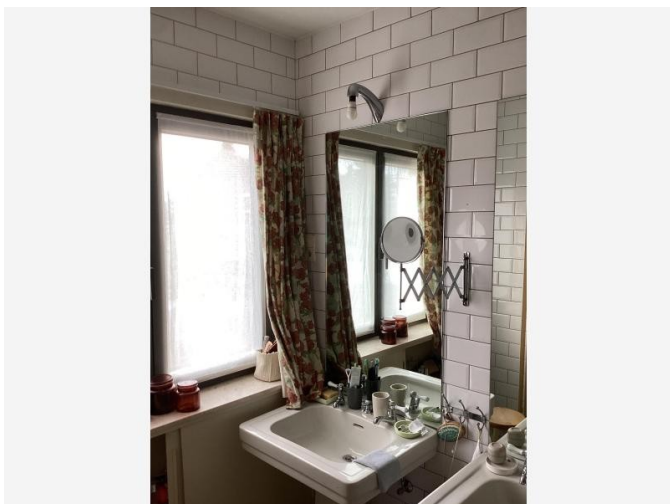
Op moment van de inspectie kon niet worden nagegaan of de tegellijm achter de muurtegels/plinten asbestverdacht is. Bij renovatie of verwijdering van de tegels dient het materiaal te worden geanalyseerd voor de werken van start gaan.

Basis voor advies	Beoordeling op basis van expertise, zonder een vaststelling door de asbestdeskundige.
Primaire drager	Binnenwand
(Asbest)materiaal	In-situ afwerkingslagen - Lijm laag

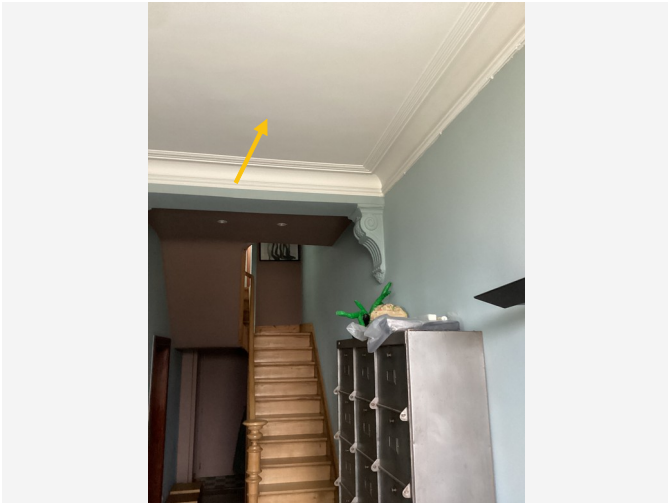
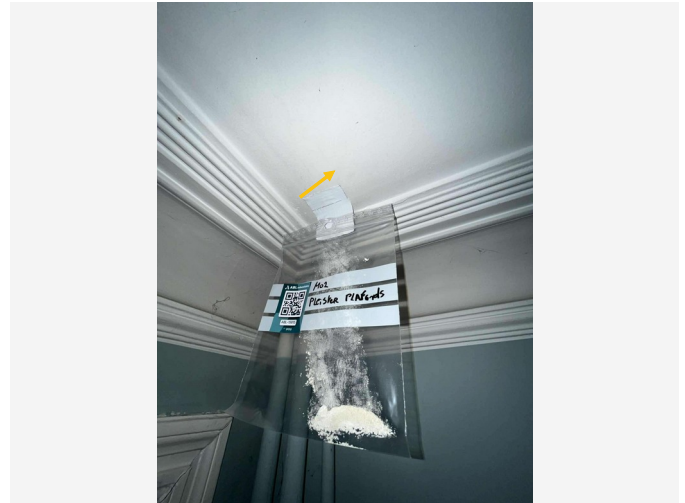
Geen asbest

#	Type	Referentie	Resultaat
18.1	Mengmonster	M02	Geen asbest

Beschrijving	Pleisterwerk plafonds
Omgeving	Binnen
Primaire drager	Plafond
Bindmiddel van materiaal	Gips - kalk
Gebondenheid op basis van bindmiddel	Niet-hechtgebonden
Hoeveelheid (oppervlakte - dikte - aantal)	• 125,00 m ² - 1,00 cm - 1 stuk
Totaal volume	1,25 m ³
Identificatiemethode	Een monstername door de asbestdeskundige met laboanalyse door een asbestlabo.
Destructieve handeling voor identificatie	Nee
Opmerking	<p>De hoeveelheid betreft een schatting</p> <p>Het materiaal werd bemonsterd op de volgende locaties: Inkom (Trappenhal), Badkamer achteraan 1ste verdieping, Slaapkamer 4</p> <p>Het materiaal op volgende verplichte locatie werd niet bemonsterd wegens: Geen pleister in het stooklokaal.</p>

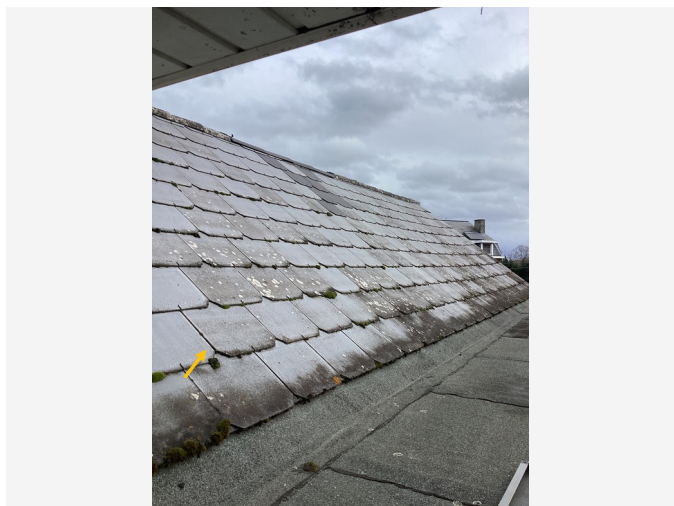
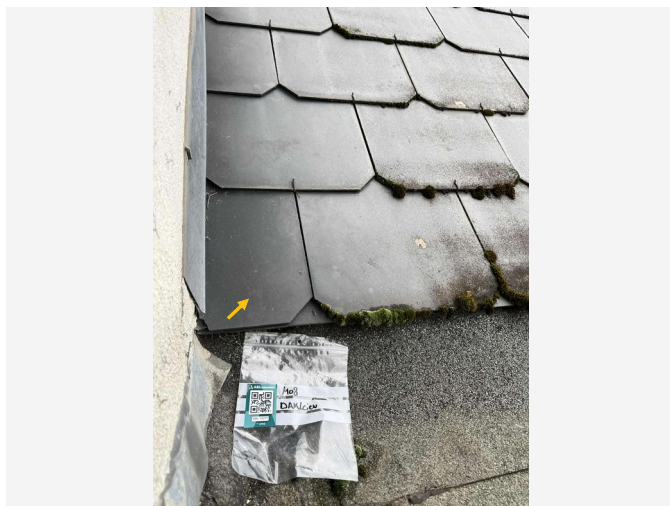
Geen asbest

#	Type	Referentie	Resultaat
19.1	Puntmonster	M08	Geen asbest

Beschrijving	Dakbedekking - Dakleien
Omgeving	Buiten
Primaire drager	Schuin dak
Bindmiddel van materiaal	Cement
Gebondenheid op basis van bindmiddel	Hecht
Hoeveelheid (oppervlakte - aantal)	• 130,00 m ² - 1 stuk
Totale oppervlakte	130,00 m ²
Identificatiemethode	Een monstername door de asbestdeskundige met laboanalyse door een asbestlabo.
Destructieve handeling voor identificatie	Nee
Opmerking	De hoeveelheid betreft een schatting.

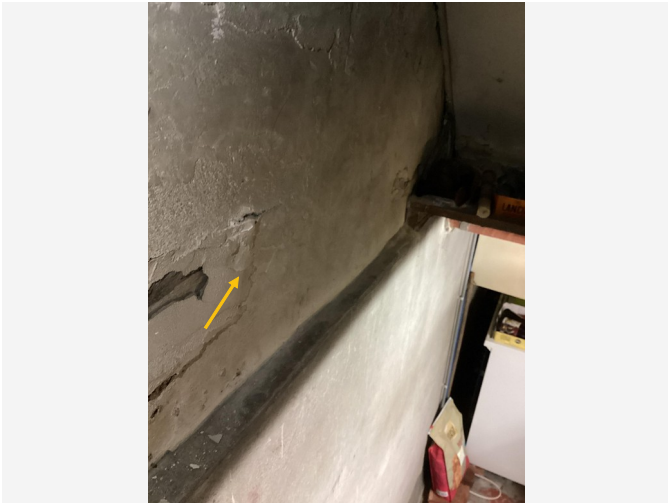
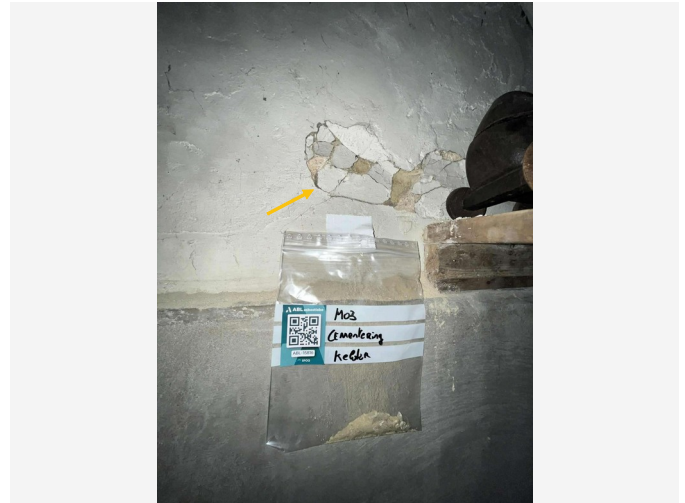
Geen asbest

#	Type	Referentie	Resultaat
20.1	Mengmonster	M03	Geen asbest

Beschrijving	Cementering binnen (Kelder)
Omgeving	Binnen
Primaire drager	Binnenwand
Bindmiddel van materiaal	Cement
Gebondenheid op basis van bindmiddel	Hecht
Hoeveelheid (oppervlakte - dikte - aantal)	• 70,00 m ² - 2,00 cm - 1 stuk
Totaal volume	1,40 m ³
Identificatiemethode	Een monstername door de asbestdeskundige met laboanalyse door een asbestlabo.
Destructieve handeling voor identificatie	Nee
Opmerking	De hoeveelheid betreft een schatting.

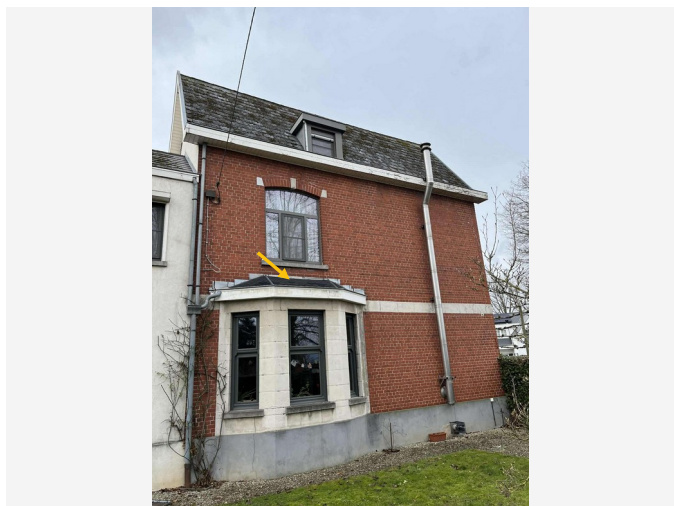
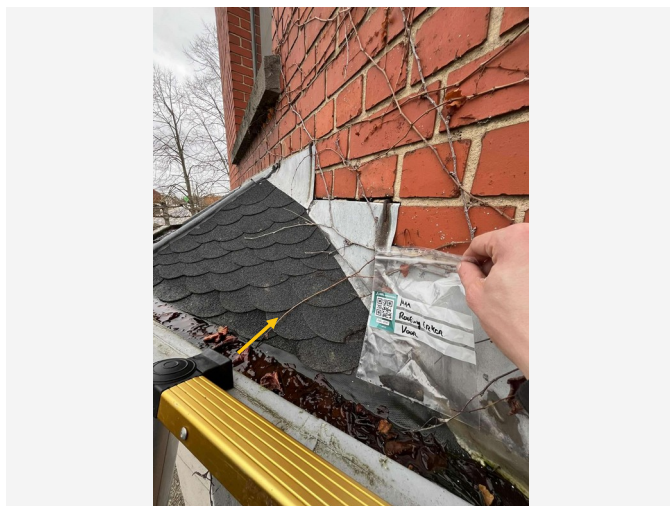
Geen asbest

#	Type	Referentie	Resultaat
22.1	Puntmonster	M11	Geen asbest
22.2	Puntmonster	M12	Geen asbest

Beschrijving	Dakbedekking - Roofing (Erkers)
Omgeving	Buiten
Primaire drager	Plat dak
Bindmiddel van materiaal	Bitumen (roofing, teer, asfalt)
Gebondenheid op basis van bindmiddel	Hecht
Hoeveelheid (oppervlakte - aantal)	• 1,47 m ² - 2 stuks
Totale oppervlakte	2,94 m ²
Identificatiemethode	Een monstername door de asbestdeskundige met laboanalyse door een asbestlabo.
Destructieve handeling voor identificatie	Nee
Opmerking	<p>Er werd enkel een puntstaal genomen van de bovenste laag. Mogelijks zijn er onderliggende asbestverdachte lagen aanwezig die niet waarneembaar waren tijdens de inspectie. Wanneer bij renovatie- of sloopwerken blijkt dat er nog onderliggende lagen aanwezig zijn dient er hiervan een staal te worden genomen welke door een erkend laboratorium moet worden geanalyseerd.</p> <p>De hoeveelheid betreft een schatting.</p>

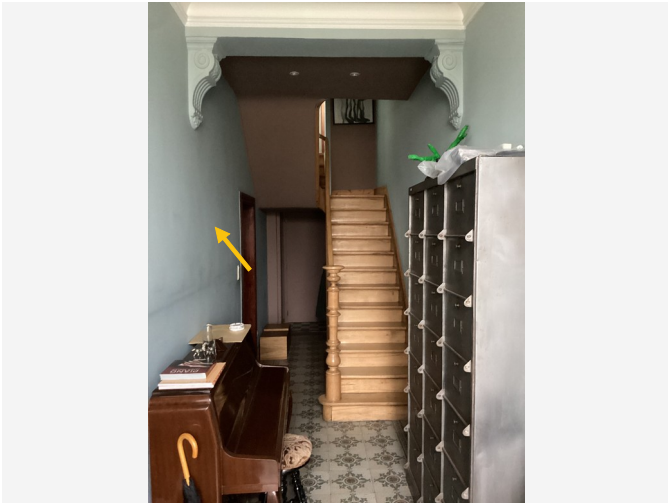
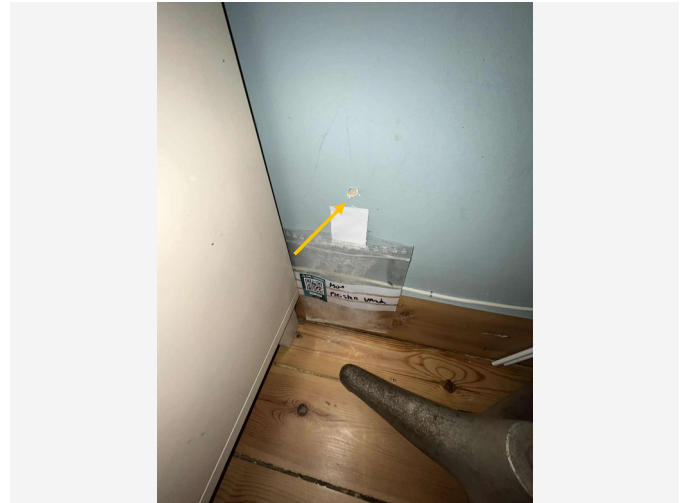
Geen asbest

#	Type	Referentie	Resultaat
23.1	Mengmonster	M01	Geen asbest

Beschrijving	Pleisterwerk wanden
Omgeving	Binnen
Primaire drager	Binnenwand
Bindmiddel van materiaal	Gips - kalk
Gebondenheid op basis van bindmiddel	Niet-hechtgebonden
Hoeveelheid (oppervlakte - dikte - aantal)	• 390,00 m ² - 1,00 cm - 1 stuk
Totaal volume	3,90 m ³
Identificatiemethode	Een monstername door de asbestdeskundige met laboanalyse door een asbestlabo.
Destructieve handeling voor identificatie	Nee
Opmerking	<p>De hoeveelheid betreft een schatting.</p> <p>Het materiaal werd bemonsterd op de volgende locaties: Inkomhal (Trappenhal), Badkamer 1ste verdieping voor, Slaapkamer 3, Trappenhal zolder.</p> <p>Het materiaal op volgende verplichte locatie werd niet bemonsterd wegens: Geen pleister aanwezig in het stooklokaal.</p>
