# Asbestinventarisatetest

Wijngaardstraat 3, 1932 Zaventem

Attestnummer : 20260208-000037.000

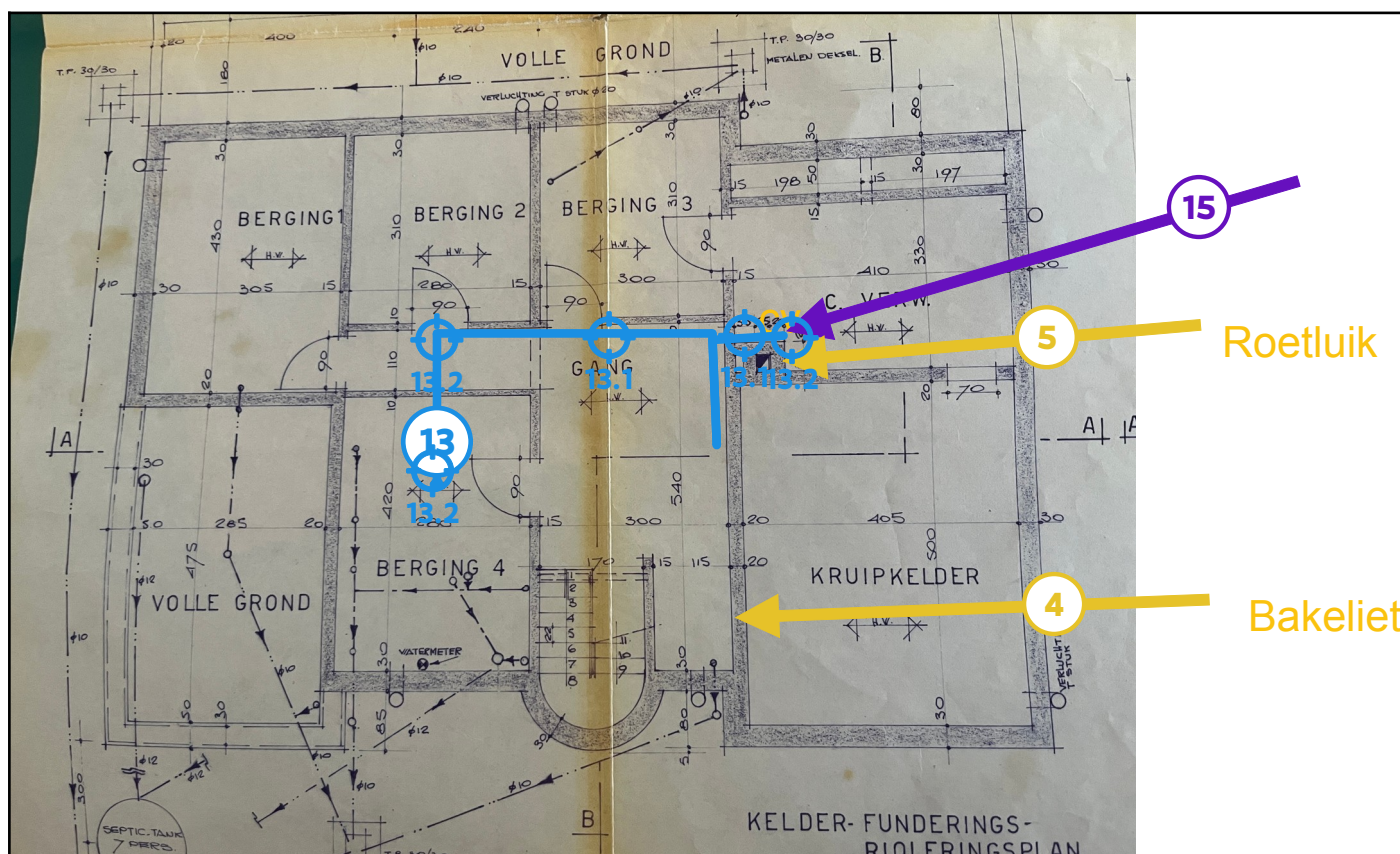
# Plan 1.1: Kelder

Beschrijving	Type	Actie
4. Bakeliet schakelkast	Asbestmateriaal	Zorgvuldig beheren
5. Roetluis	Asbestmateriaal	Zorgvuldig beheren
13. Leidingisolatie (gips)	Geen asbest	-
13.1 Code: 85294/S4	Mengmonster	-
13.2 Code: 85294/S5	Mengmonster	-
15. CV-ketel (niet verdacht)	Overige ruimte of materiaal	-

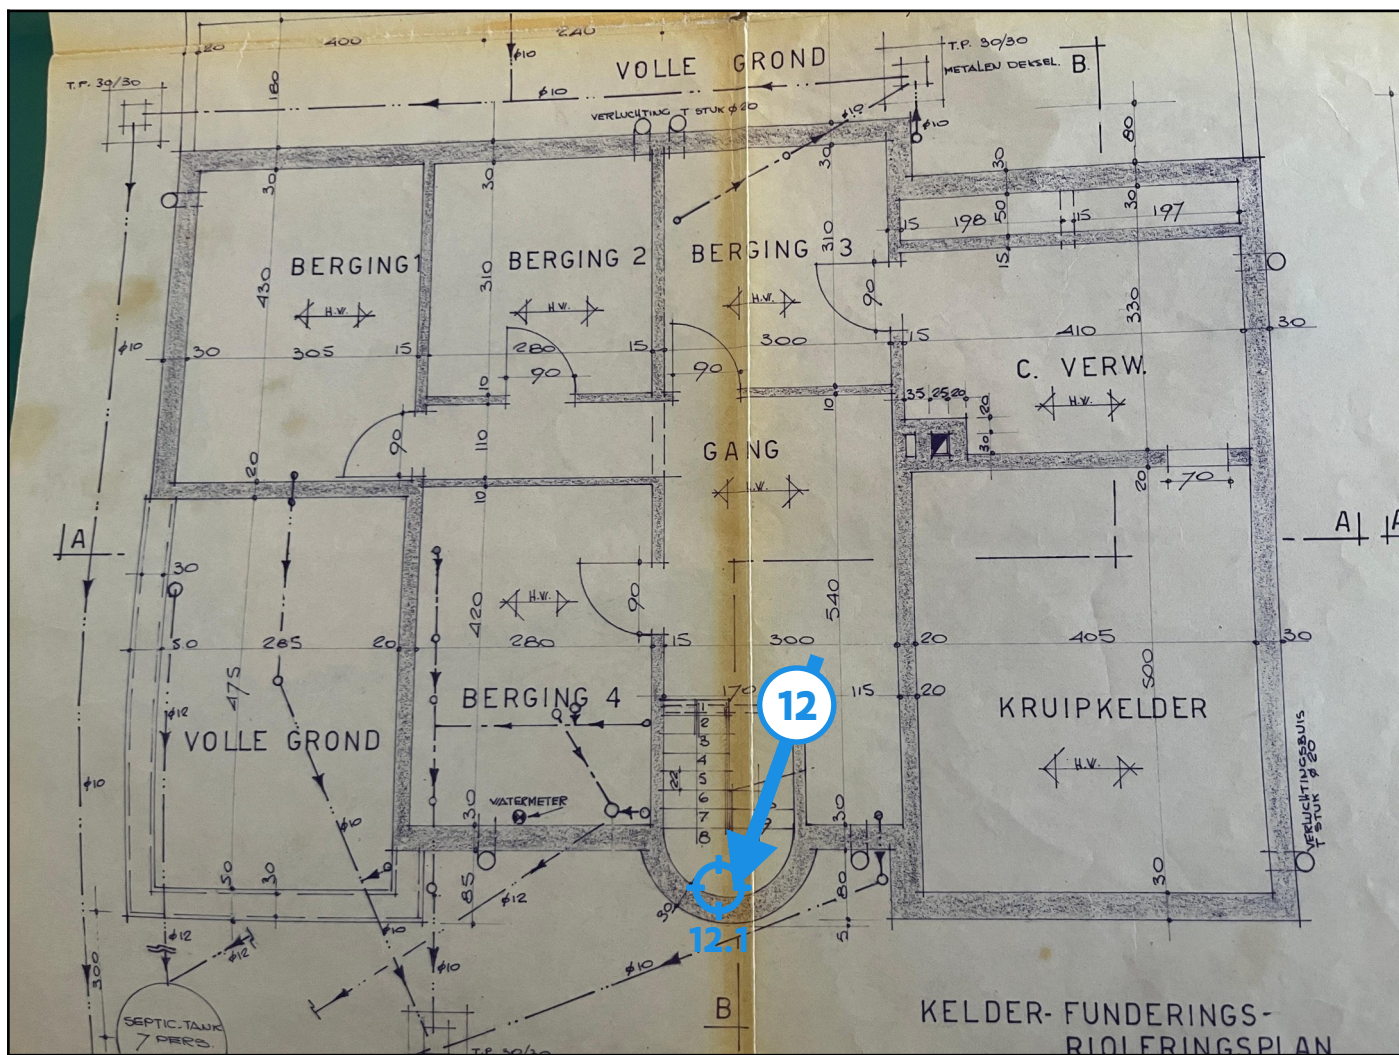
## Plan 1.2: Kelder

Beschrijving	Type	Actie
12. Pleisterwerk muren	Geen asbest	-
12.1 Code: 85294/S2	Mengmonster	-

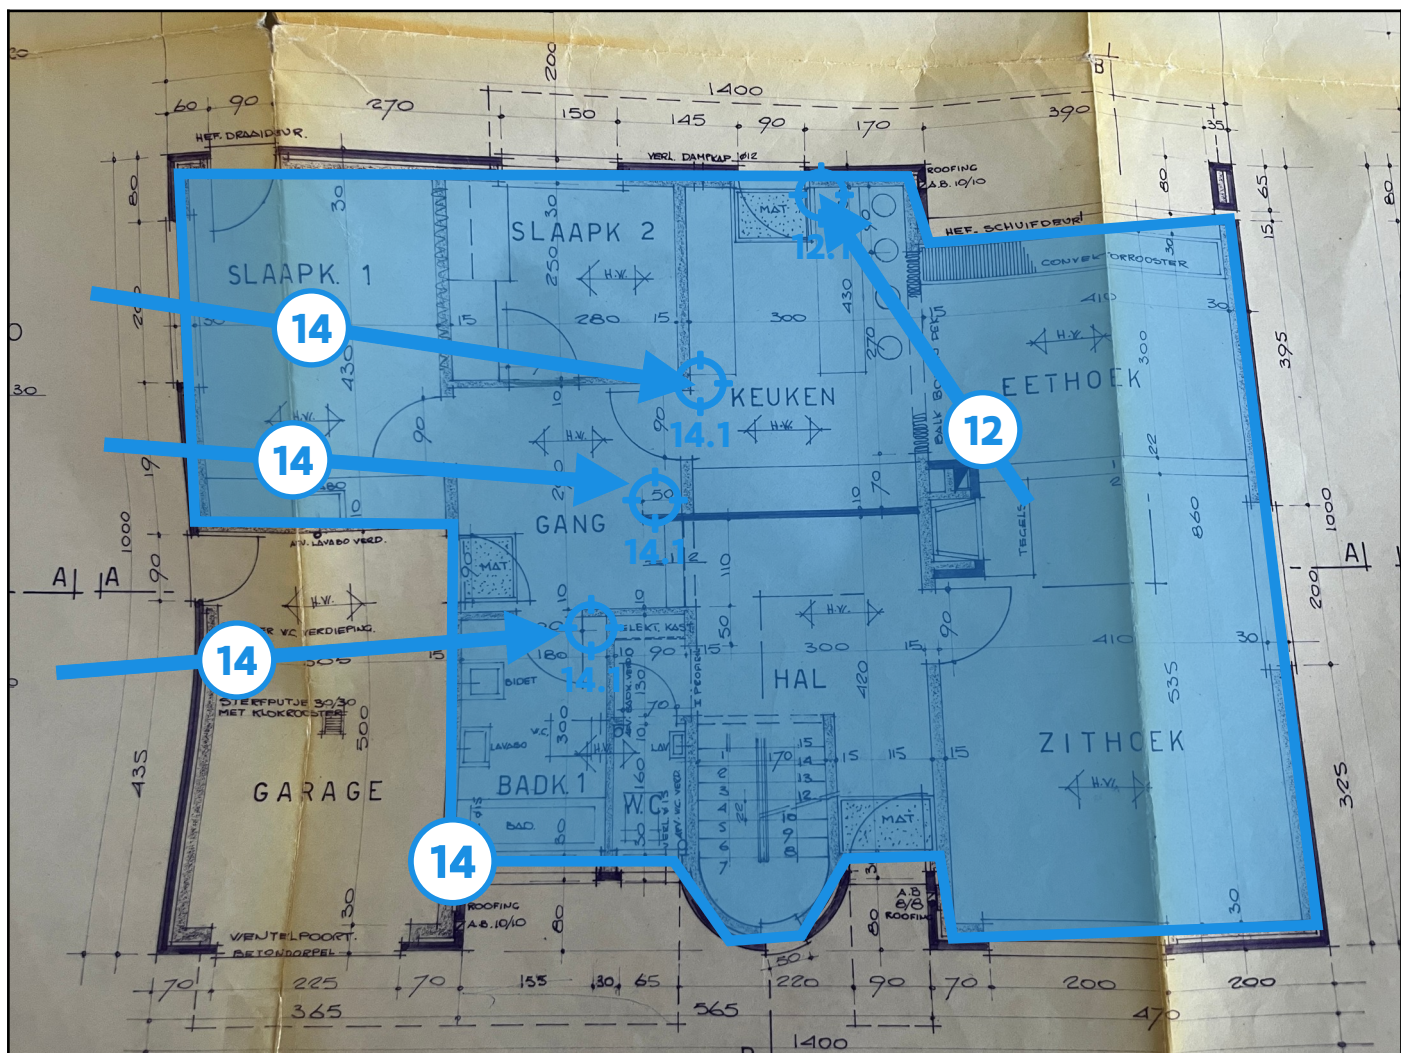
# Plan 1.3: Glvl

Beschrijving	Type	Actie
12. Pleisterwerk muren	Geen asbest	-
12.1 Code: 85294/S2	Mengmonster	-
14. Pleisterwerk plafonds	Geen asbest	-
14.1 Code: 85294/S3	Mengmonster	-

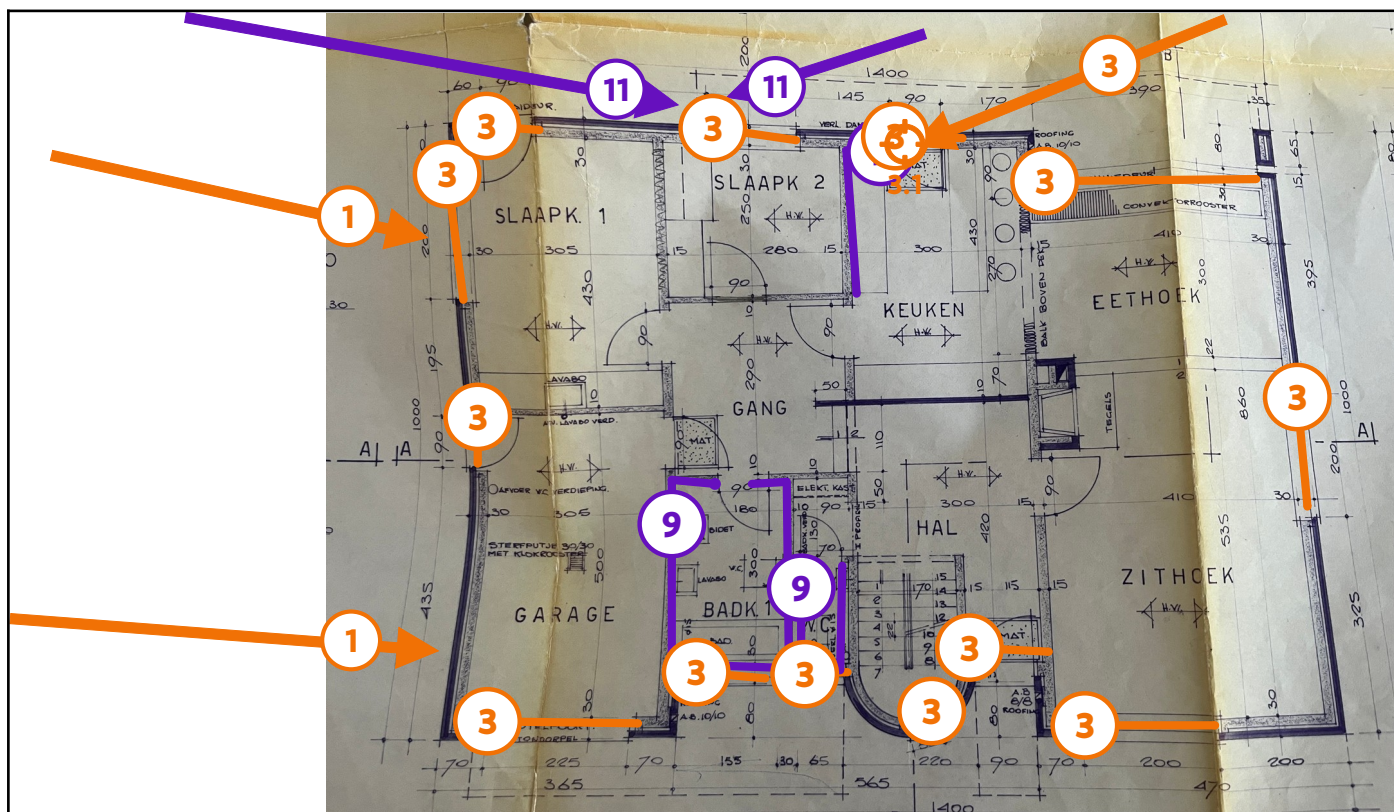
## Plan 1.4: Gelijkvloers

Beschrijving	Type	Actie
1. Verluchtingsbuis	Asbestmateriaal	<a href="#">Verwijderen</a>
3. Mastiek ramen	Asbestmateriaal	<a href="#">Verwijderen</a>
3.1 Code: 85294/S1	Puntmonster	-
9. Lijmlaag achter tegels en plinten	Advies	-
11. Afvoer putjes gecontroleerd	Advies	-

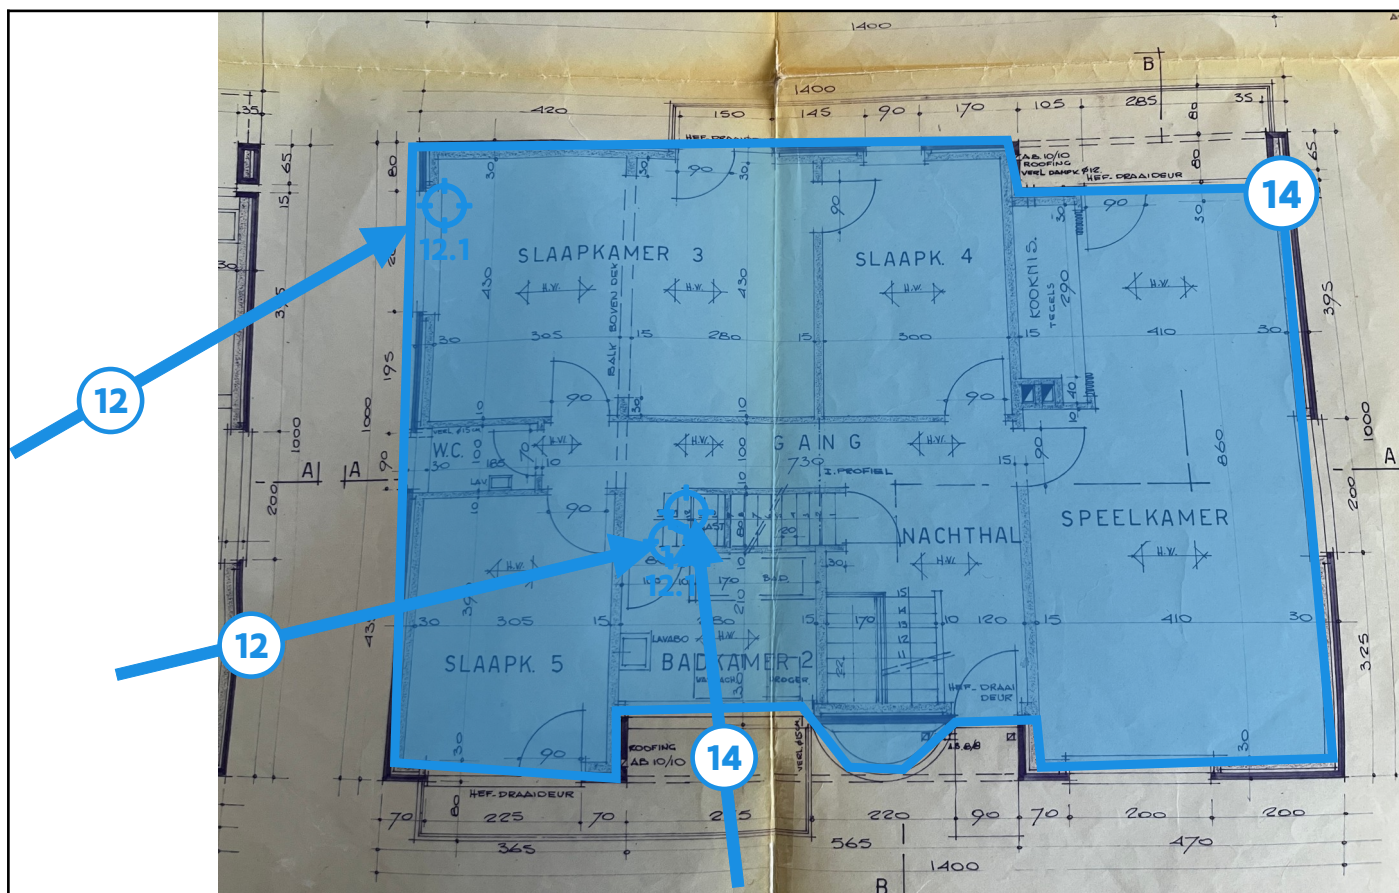
## Plan 1.5: 1e vd

Beschrijving	Type	Actie
12. Pleisterwerk muren	Geen asbest	-
12.1 Code: 85294/S2	Mengmonster	-
14. Pleisterwerk plafonds	Geen asbest	-
14.1 Code: 85294/S3	Mengmonster	-

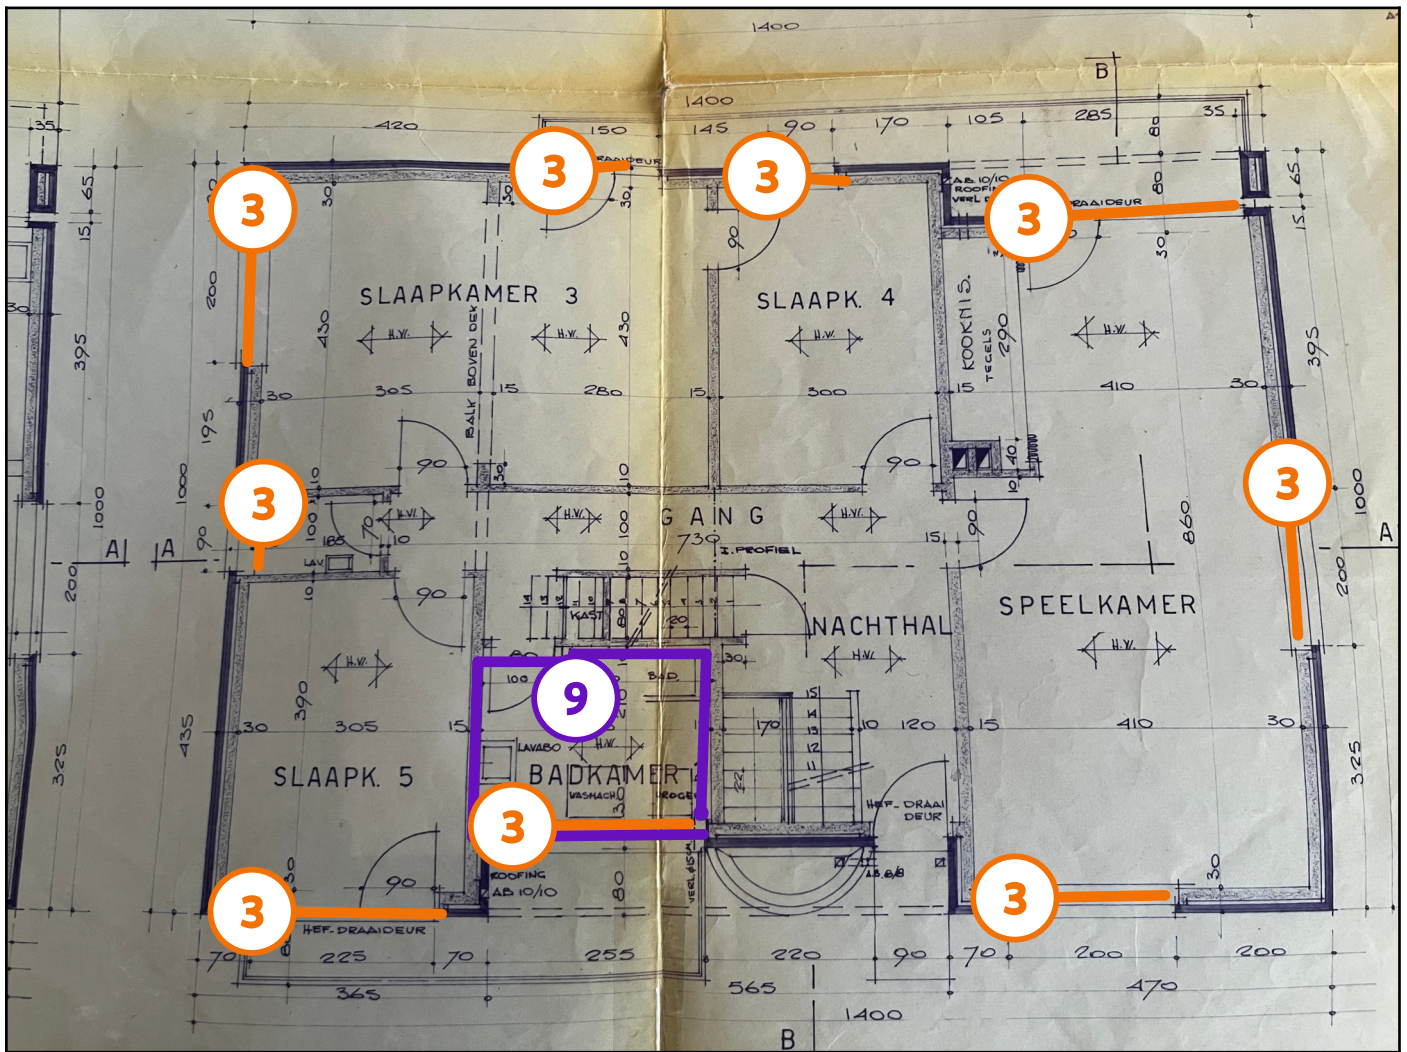
## Plan 1.6: 1 e verdiep

Beschrijving	Type	Actie
3. Mastiek ramen	Asbestmateriaal	<a href="#">Verwijderen</a>
9. Lijm laag achter tegels en plinten	Advies	-

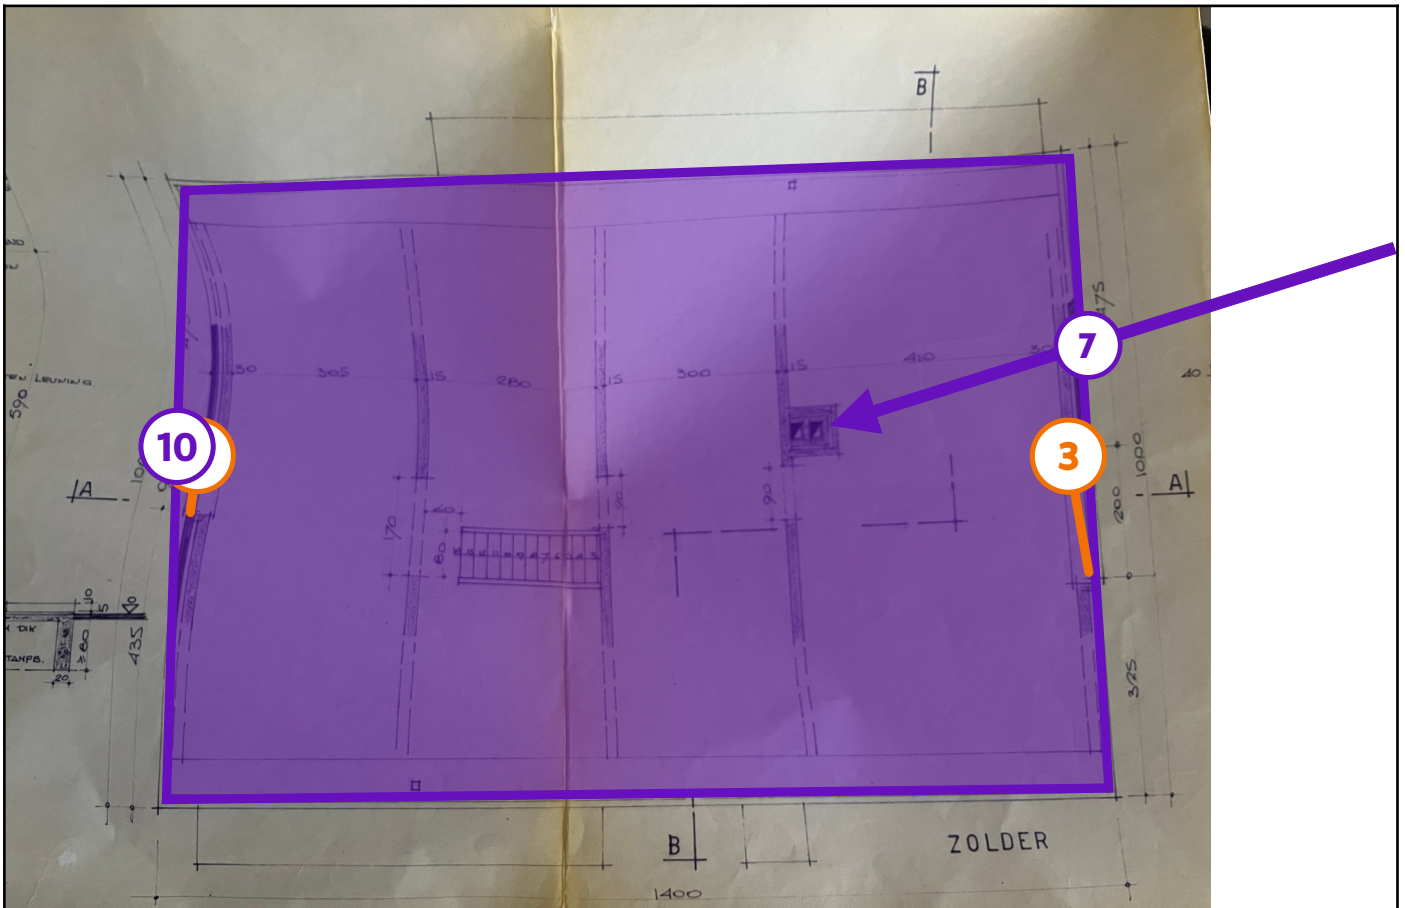
## Plan 1.7: Zldr

Beschrijving	Type	Actie
3. Mastiek ramen	Asbestmateriaal	<a href="#">Verwijderen</a>
7. Schouw op dak	Beperking	-
10. Plafonds bestaande uit voorzetpanelen	Advies	-

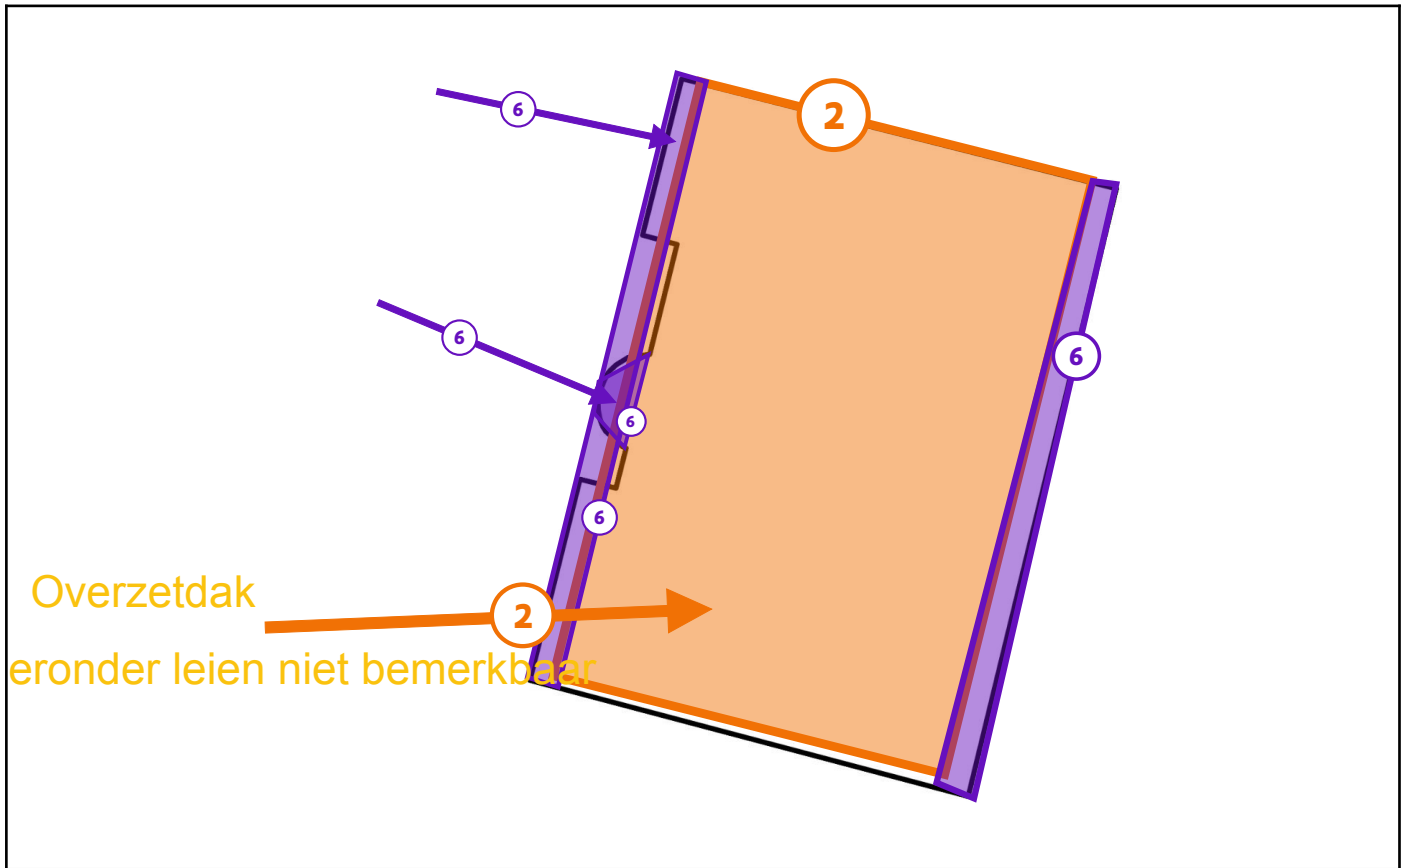
## Plan 1.8: Hoofdgebouw plan

Beschrijving	Type	Actie
2. Dak bestaande uit leien onder overzetsdak	Asbestmateriaal	<a href="#">Verwijderen</a>
6. Dak (beperking)	Beperking	-

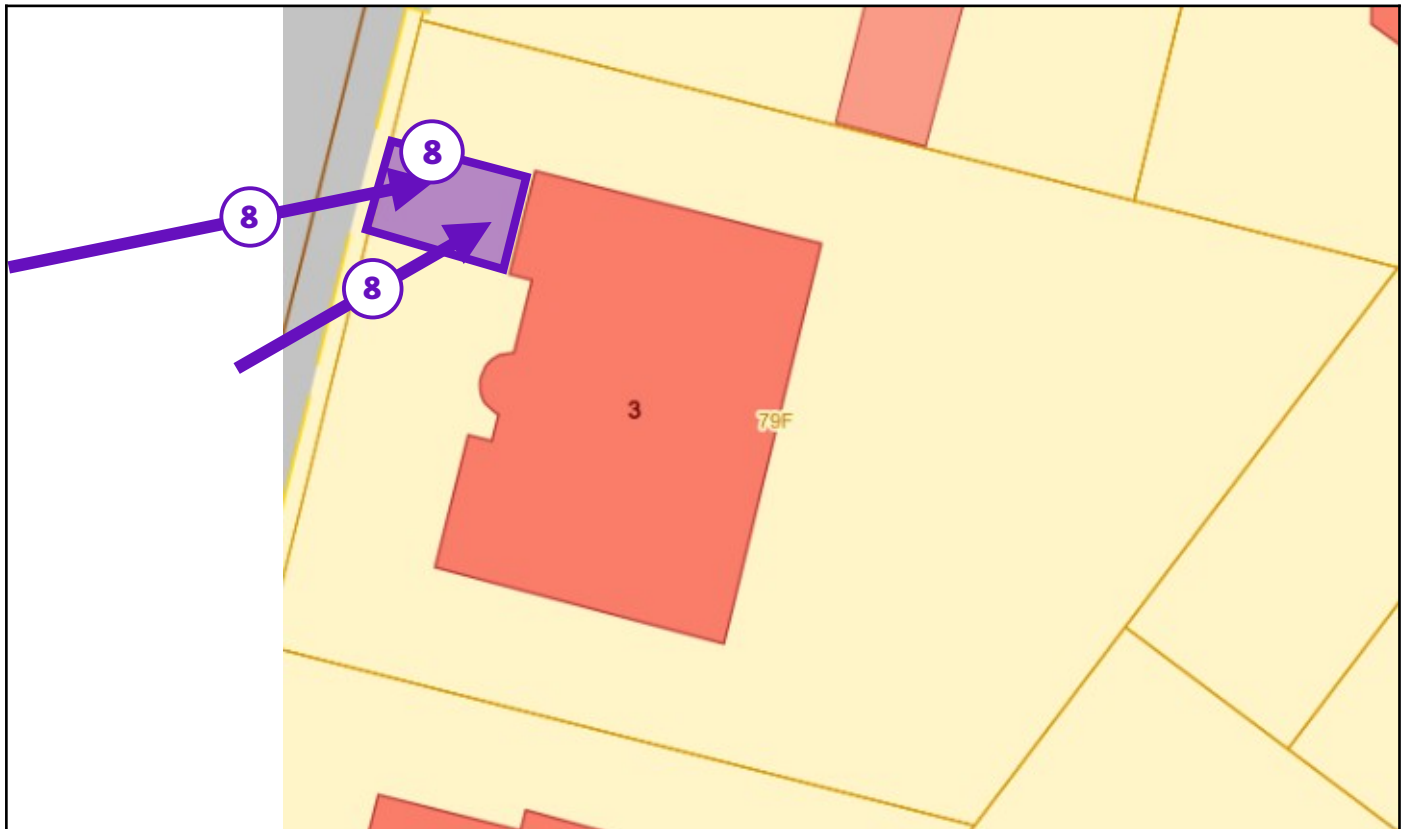
## Plan 2.1: Vaststellingen buiten de constructies

Beschrijving	Type	Actie
8. Putdeksels	Beperking	-
