# Asbestinventarisatetest

Dendermondse Steenweg 269, 9100 Sint-Niklaas

Attestnummer : 20260416-000411.000

Uitgegeven op : 16.04.2026

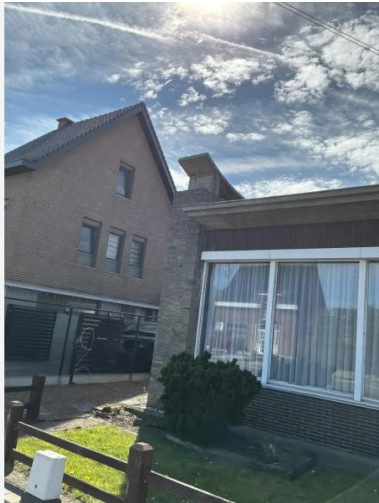
Situeringfoto

| Karakterisatie | Asbest (verdacht) |
| Primaire drager | HVAC infrastructuur en uitrusting |

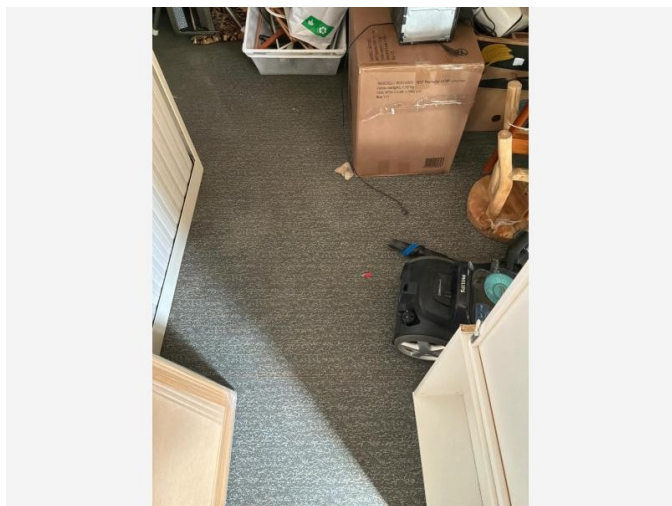
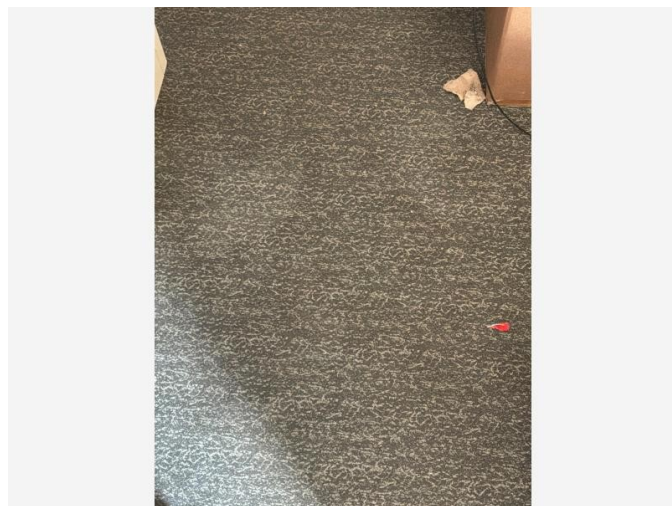
Situeringfoto

### Informatie over een niet-asbestverdacht materiaal

| Basis voor advies | De asbestdeskundige beoordeelt het materiaal als niet-asbestverdacht. |

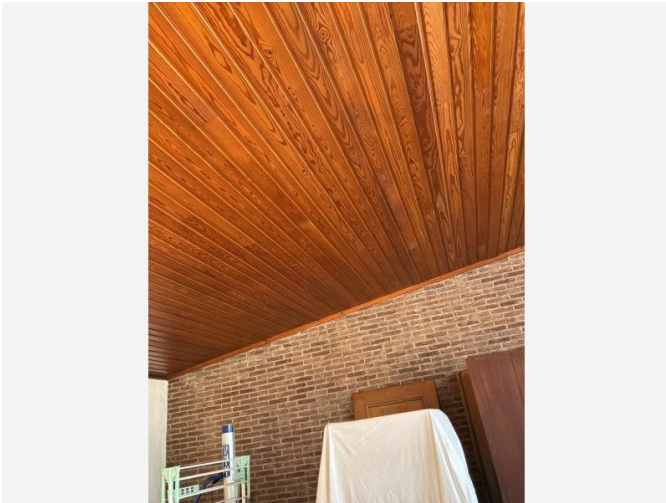
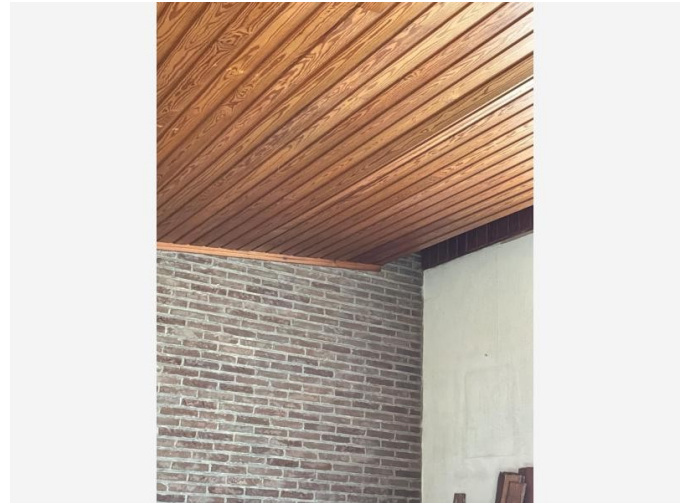
Situeringfoto

### Informatie over een niet-asbestverdacht materiaal

| Primaire drager | Plafond |
| (Asbest)materiaal | Dak- en gevelbekleding - Plaat |

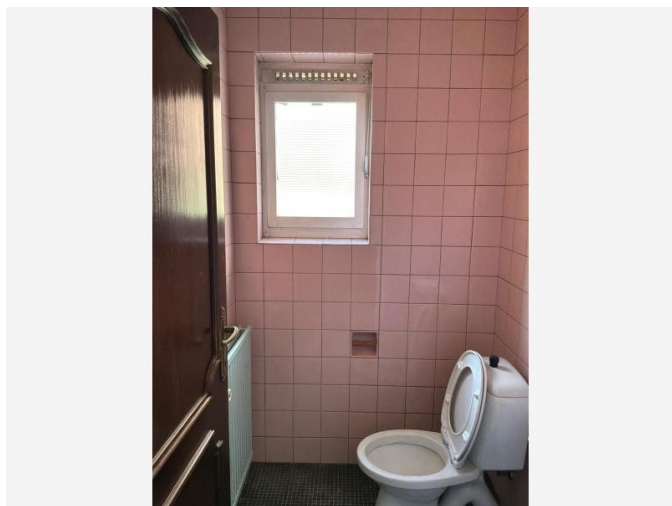
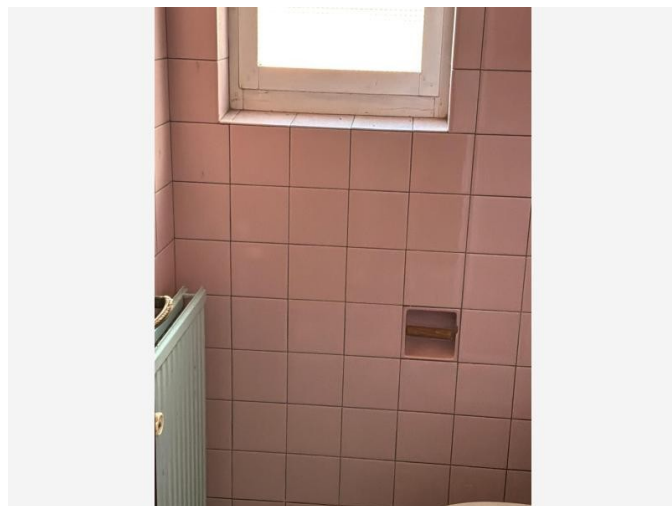
Situeringfoto

### Informatie over een materiaal dat de asbestdeskundige niet kan waarnemen of vaststellen

| Basis voor advies | Beoordeling op basis van expertise, zonder een vaststelling door de asbestdeskundige. |

Geen asbest

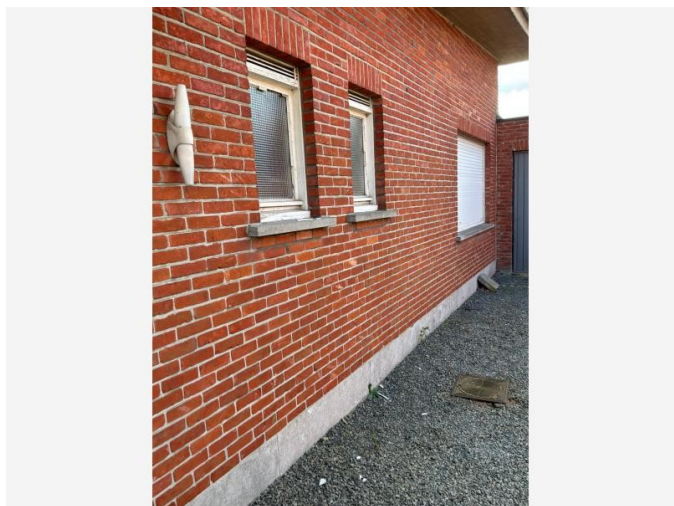
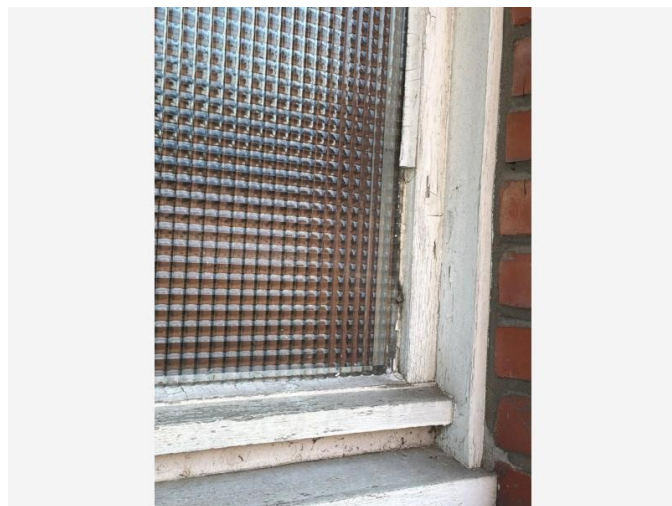
Overzichtsfoto

| <b>Destructieve handeling voor identificatie</b> | Nee |
| <b>Opmerking</b> | Geschatte hoeveelheid. |

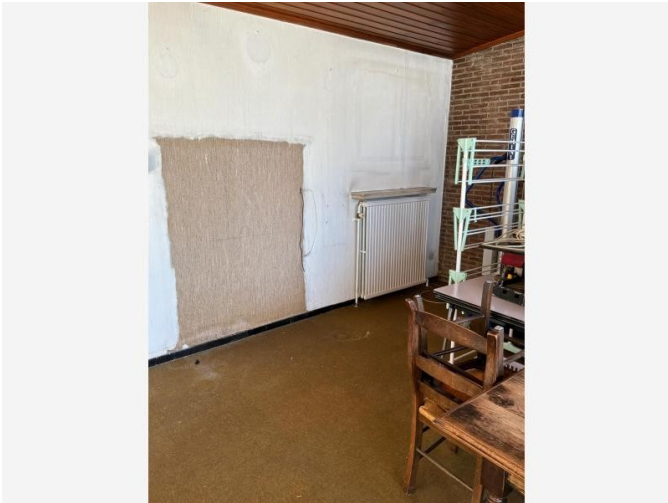
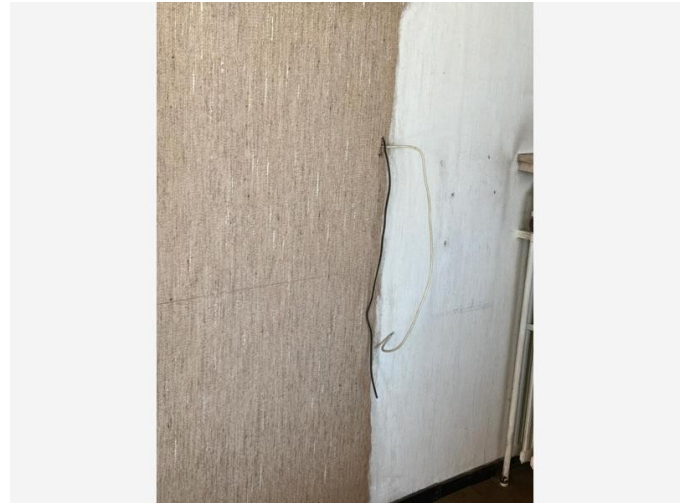
Overzichtsfoto

| <b>Destructieve handeling voor identificatie</b> | Nee |
| <b>Opmerking</b> | Geschatte hoeveelheid.<br>Monsters genomen conform IP2. Ruimtes niet aanwezig: trap, natte, stook |
