Asbestinventarisatetest

Neerstraat 146, 9400 Ninove

Attestnummer : 20260419-000057.000

Asbestveilig (maar niet asbestvrij)

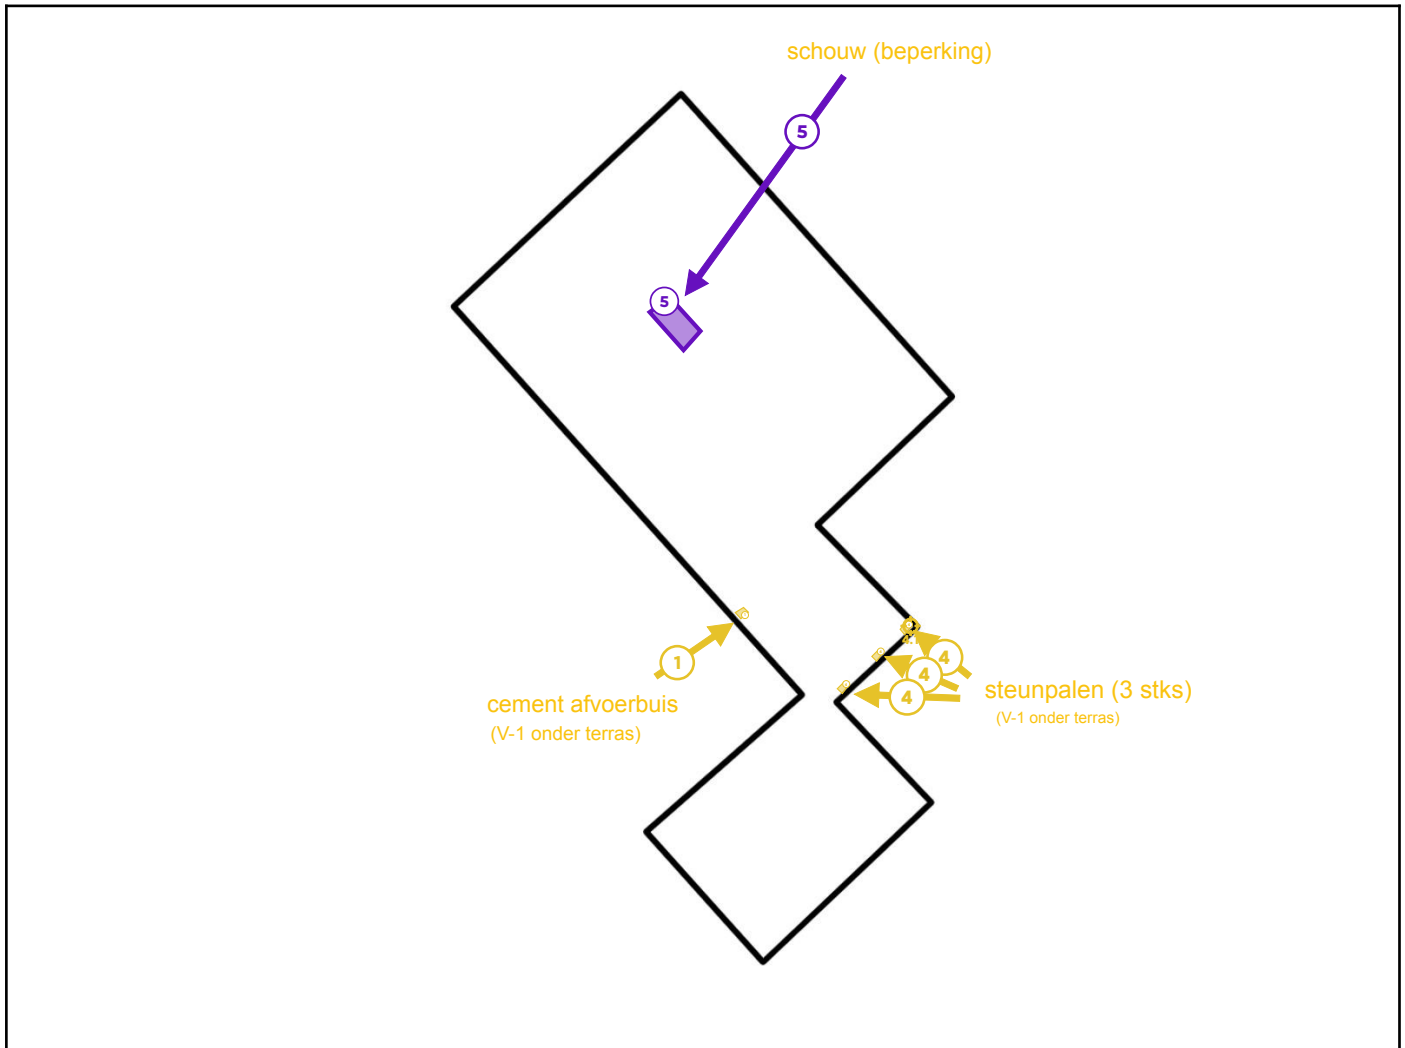
Plan 1.2: Woning plan

Beschrijving	Type	Actie
1. AC afvoerbuis (visueel vastgesteld)	Asbestmateriaal	Zorgvuldig beheren
4. Verloren bekistingspaal	Asbestmateriaal	Zorgvuldig beheren
4.1 Code: 004	Puntmonster	-
5. Schouw op het dak (beperkingsfiche)	Beperking	-

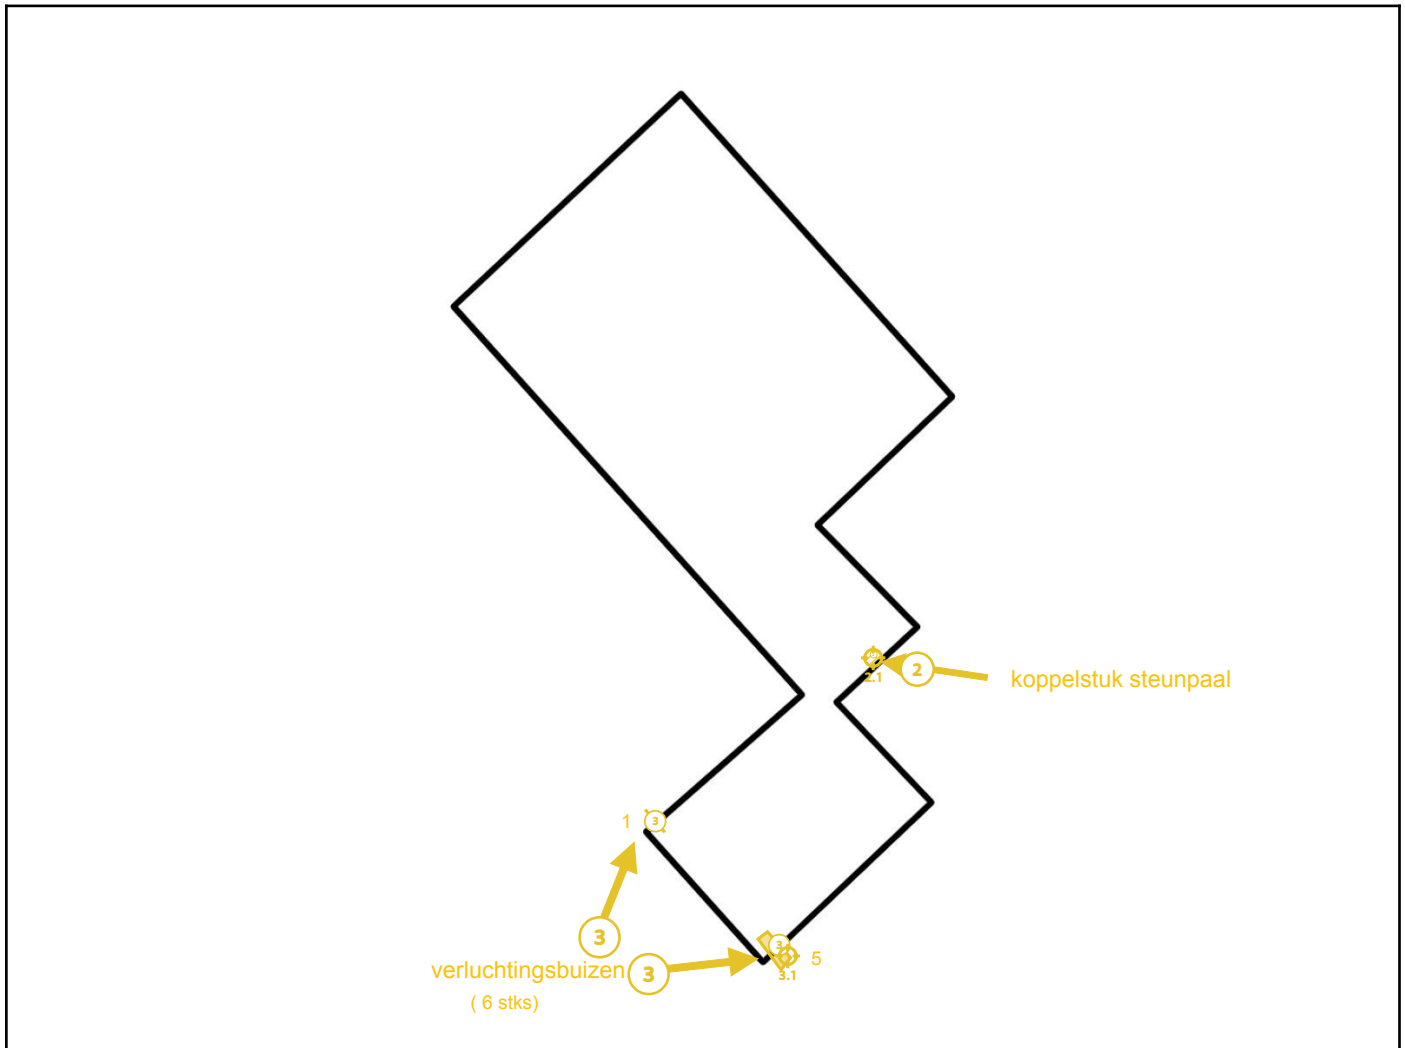
Plan 1.3: Woning plan

Beschrijving	Type	Actie
2. Koppelstuk cement (rond steunpaal)	Asbestmateriaal	Zorgvuldig beheren
2.1 Code: 003	Puntmonster	-
3. AC verluchtungsbuizen	Asbestmateriaal	Zorgvuldig beheren
3.1 Code: 005	Puntmonster	-

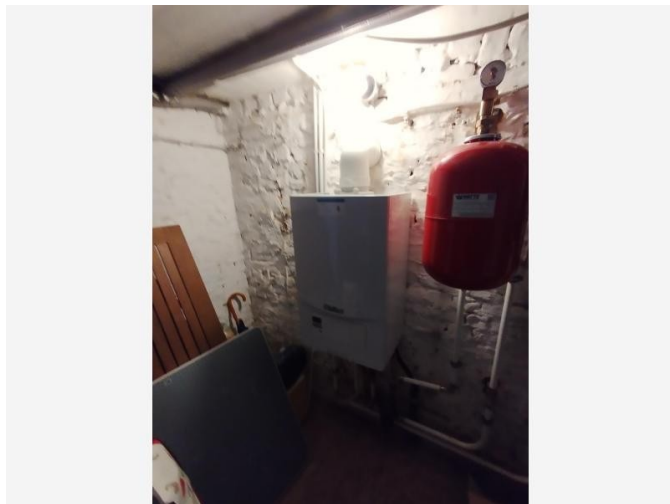
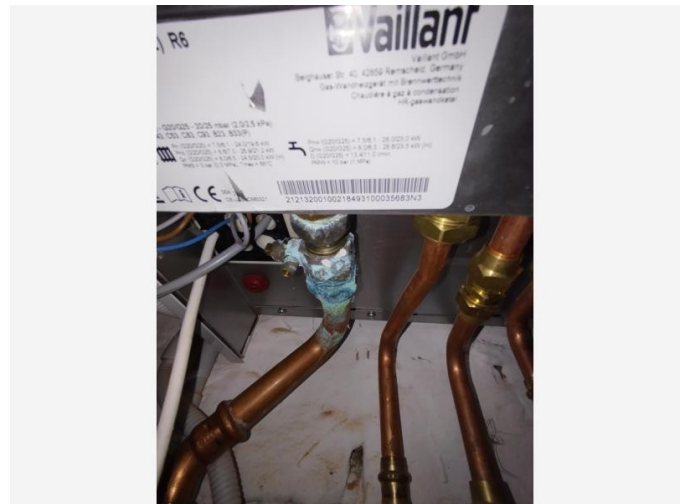
Beschrijving	Notitie	Terug te vinden op plannen
Fiche 11: Stookketel	De CV ketel werd gecontroleerd (bwj: 2021) en is niet asbest verdacht geen risico bouwjaar.	Plan 1.1: Schets kelder
Fiche 12: Onderdak woning	Het dak werd vernieuwd: 2025 factuur: 2025/53. (zie bijlage - verwijdering van het oude onderdak is beschreven)	Plan 1.5: Woning plan
Fiche 13: Kit niet verdacht (visueel vastgesteld)	De gebruikte siliconen kit is niet asbestverdacht	Plan 1.8: Woning plan
Fiche 14: Dakbedekking woning niet verdacht.	De dakbedekking wordt gecontroleerd. deze bestaat uit dakpannen en bevat geen asbest verdachte materialen.; Het dak werd vernieuwd: 2025 factuur: 2025/53.	Plan 1.4: Woning plan

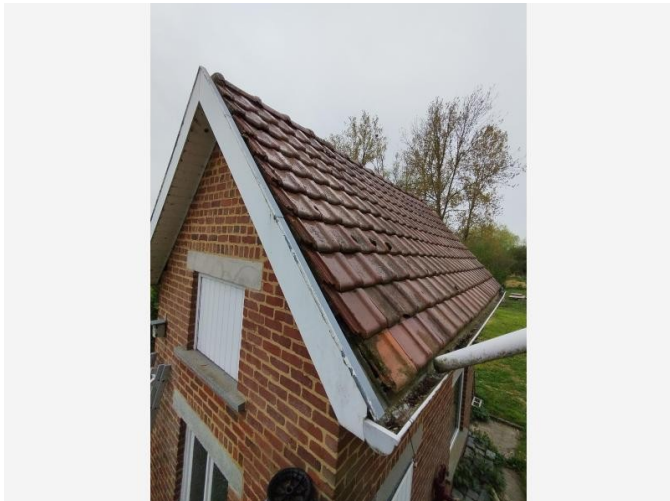
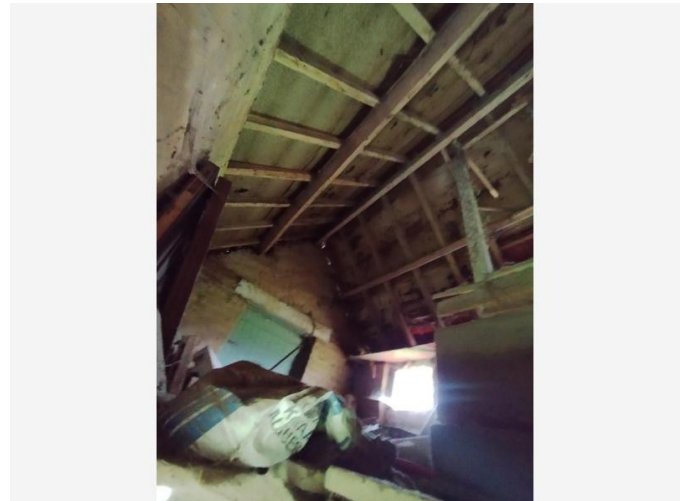
Beschrijving	Notitie	Terug te vinden op plannen
Fiche 15: Onderdak stal niet aanwezig	Het dak/onderdak werd gecontroleerd. Er is geen verdacht onderdak vastgesteld. De dakpannen zijn zichtbaar binnenkant constructie.	Plan 1.5: Woning plan
Fiche 16: Leidingisolatie (niet aanwezig)	leidingisolatie (niet aanwezig) in het inspectie gebied.	-
Fiche 17: Liftinfrastructuur (niet aanwezig)	liftinfrastructuur (niet aanwezig) in het inspectie gebied.	-
