Asbestinventarisatetest

Bruinsbroekstraat 70, 1570 Pajottegem

Attestnummer : 20260420-000461.000

Uitgegeven op : 20.04.2026

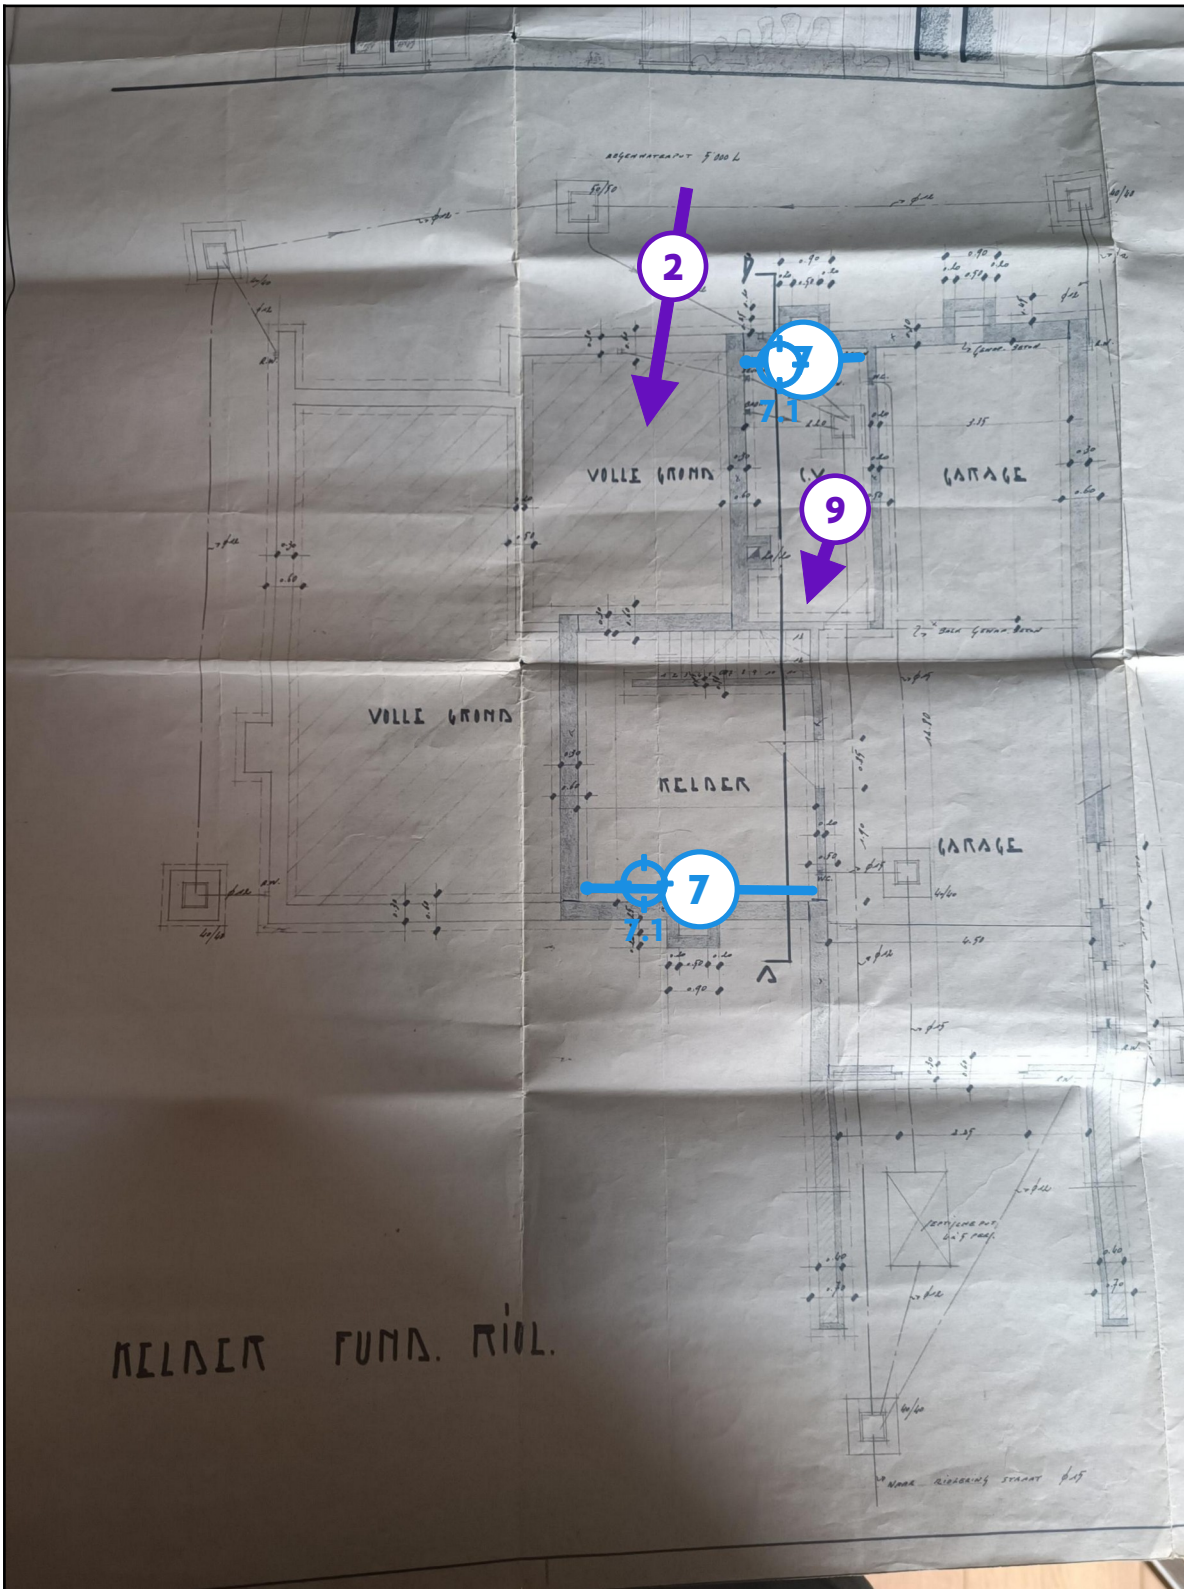
Plan 1.3: Kelder

2. Kruipruimte	Beperking	-
7. Cementering binnentoepassing (met staalname)	Geen asbest	-
7.1 Code: 3	Mengmonster	-
9. CV Ketel/boiler	Overige ruimte of materiaal	-

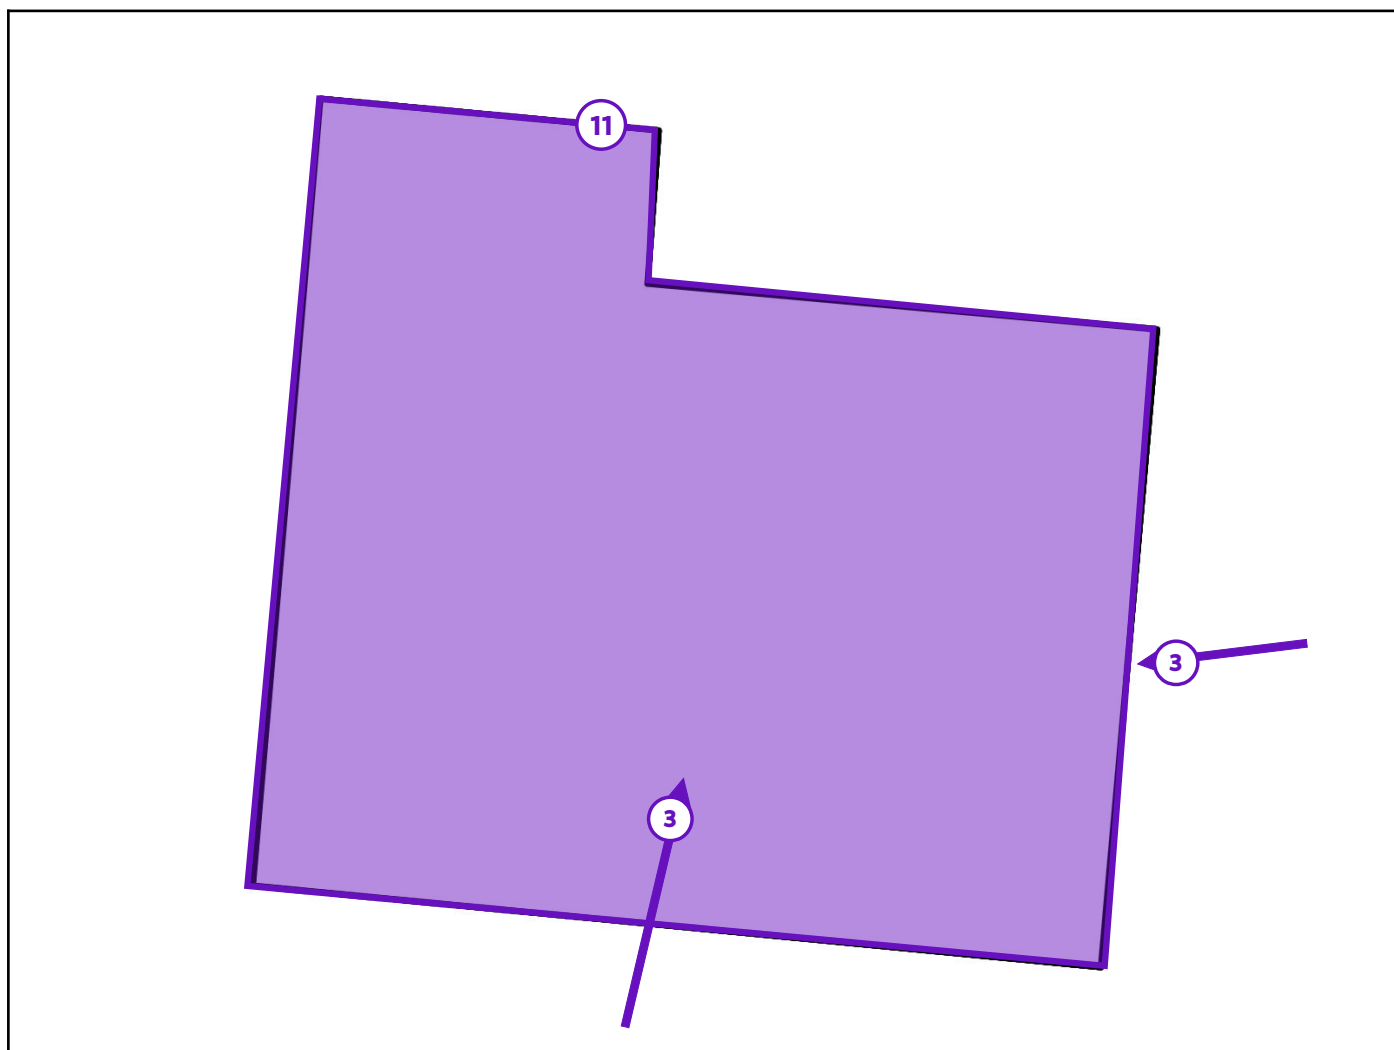
Plan 1.6: Woning plan

Beschrijving	Type	Actie
3. Schouw op het dak (beperkingsfiche)	Beperking	-
11. Dakbedekking niet verdacht.	Overige ruimte of materiaal	-

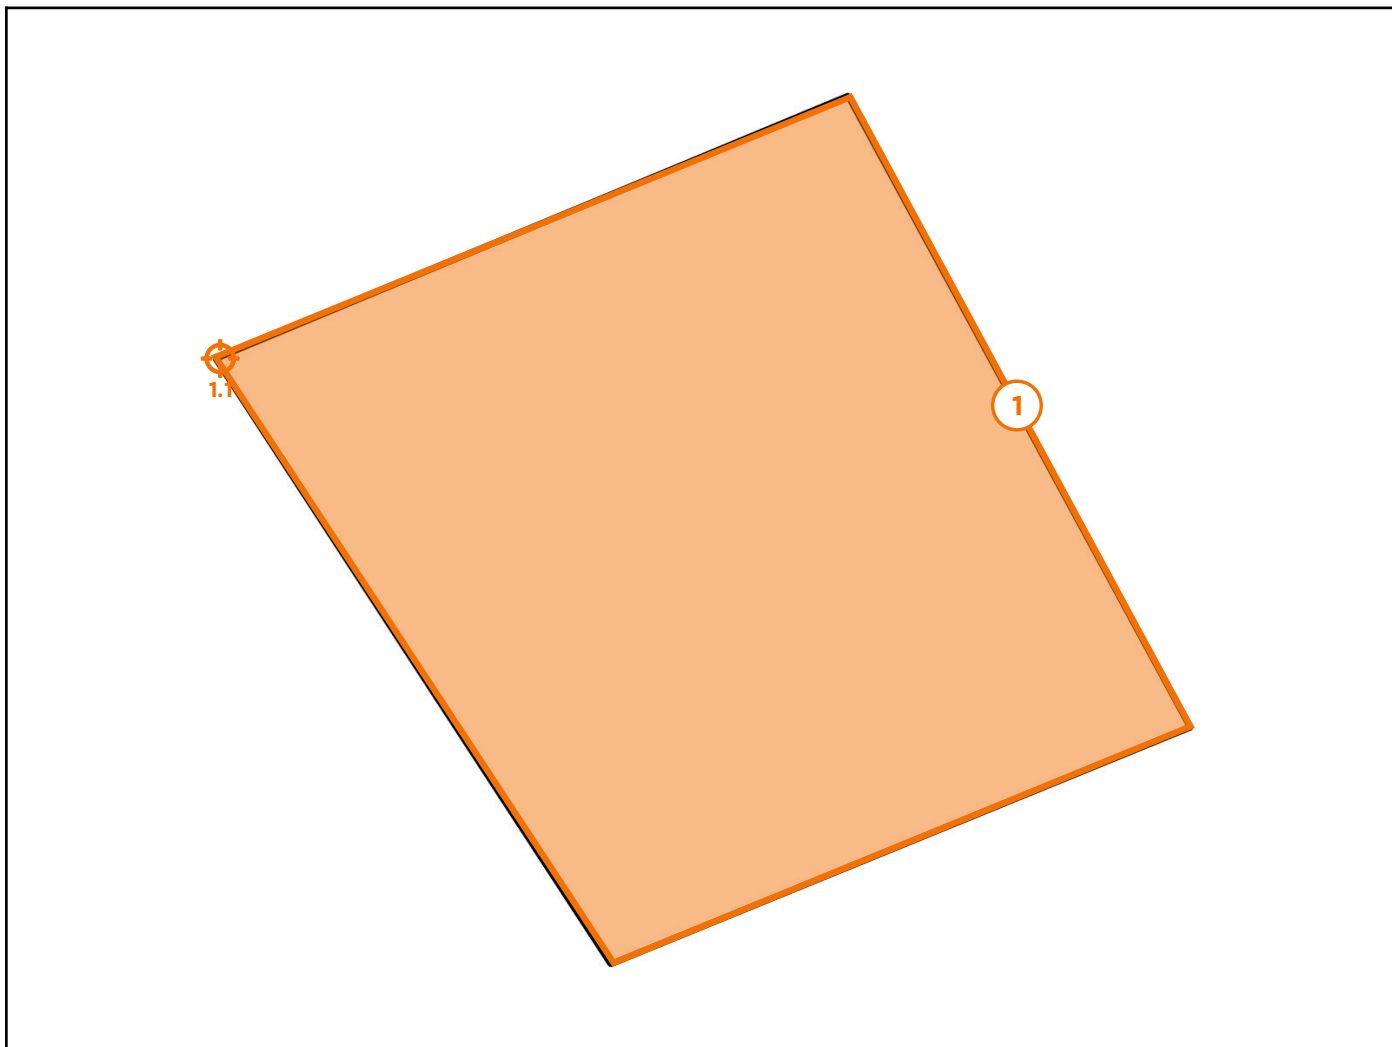
Plan 3.1: Tuinhuis plan

Beschrijving	Type	Actie
1. Golfplaten (met staalname)	Asbestmateriaal	Verwijderen
1.1 Code: 4	Puntmonster	-

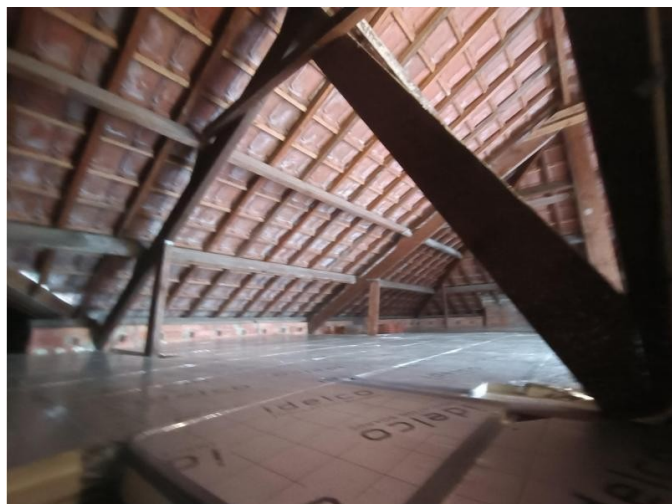
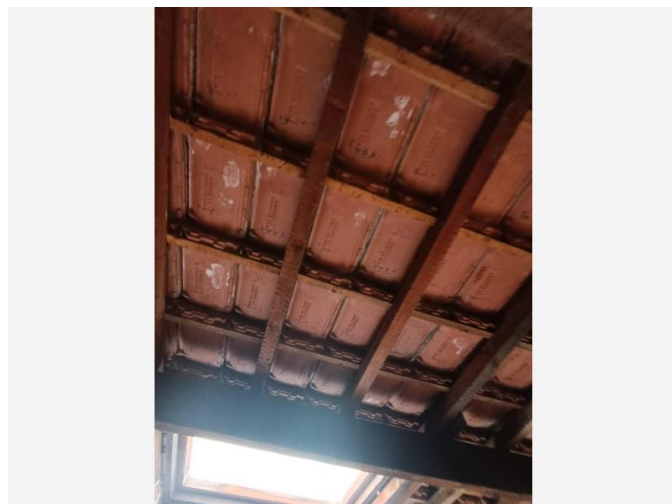
Beschrijving	Notitie	Terug te vinden op plannen
Fiche 14: liftinfrastructuur (niet aanwezig)	liftinfrastructuur (niet aanwezig) in het inspectie gebied.	-
Fiche 15: onderdak (niet aanwezig)	onderdak (niet aanwezig) in het inspectie gebied.	Plan 1.5: Zolder
