Asbestinventarisatetest

Jaarmarktstraat 11, 3511 Hasselt

Attestnummer : 20260415-000101.000

Zone 1: Hoofdgebouw

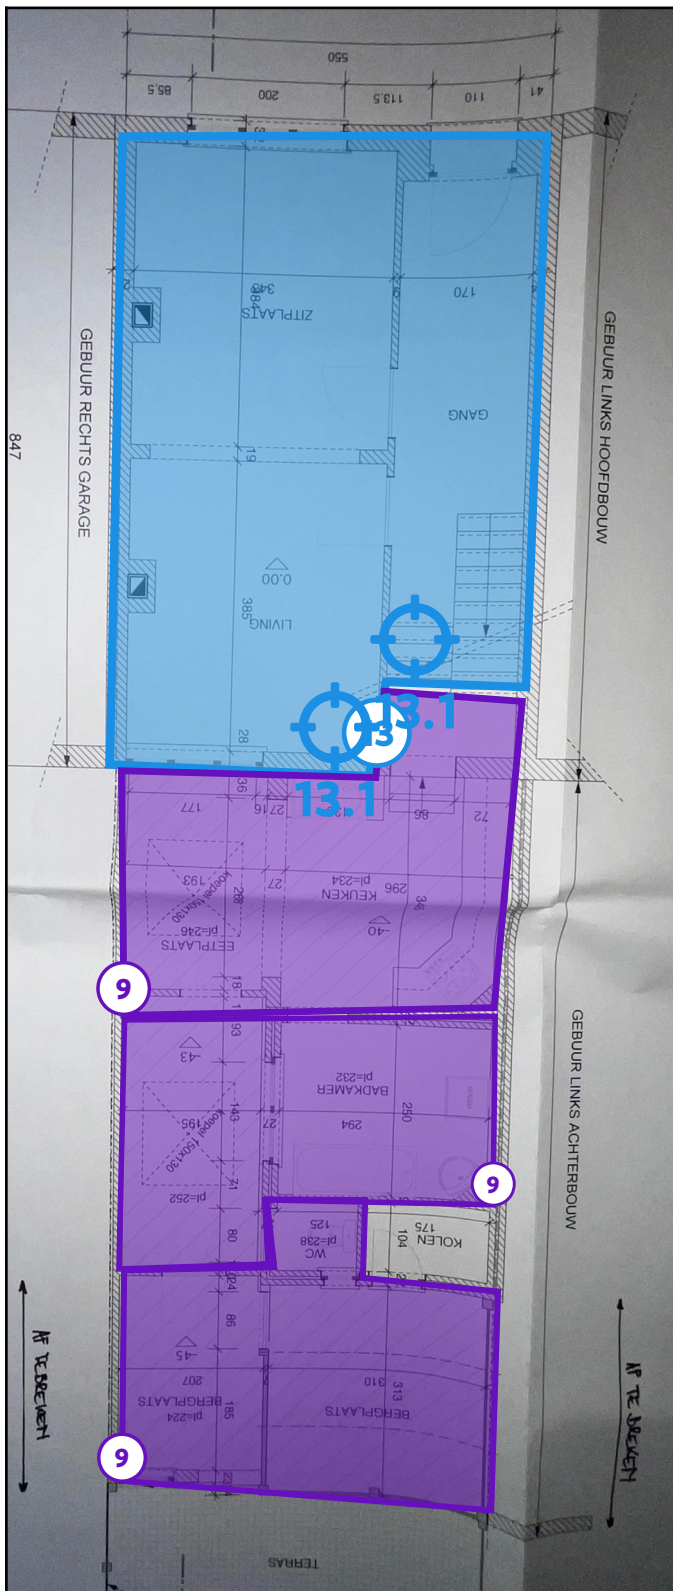
Plan 1.1: Gelijkvloers

9. Valse plafond	Advies	-
13. Pleister plafond	Geen asbest	-
13.1 Code: mm02	Mengmonster	-

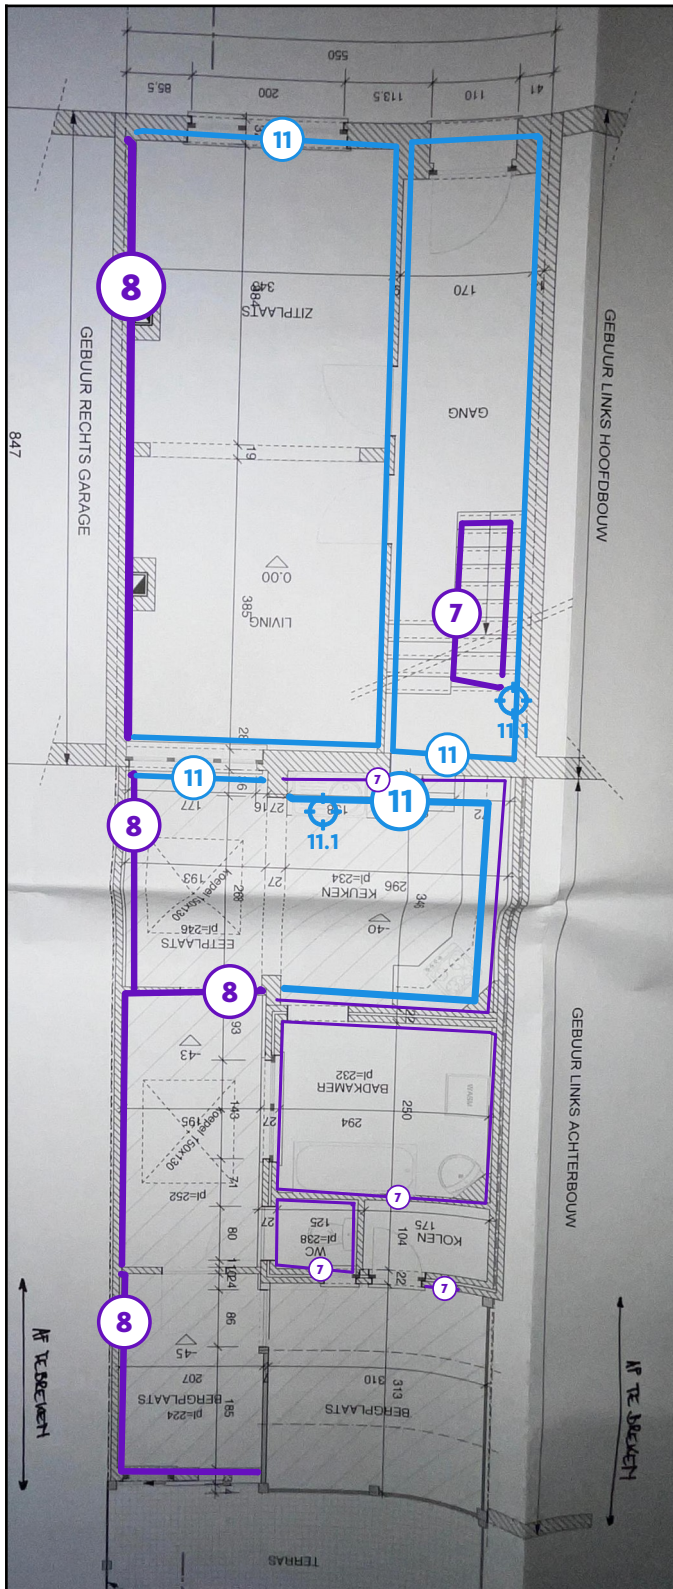
Plan 1.2: Gelijkvloers

7. Faiencetegels (lijm)	Advies	-
8. Valse wand	Advies	-
11. Pleister muren	Geen asbest	-
11.1 Code: mm01	Mengmonster	-

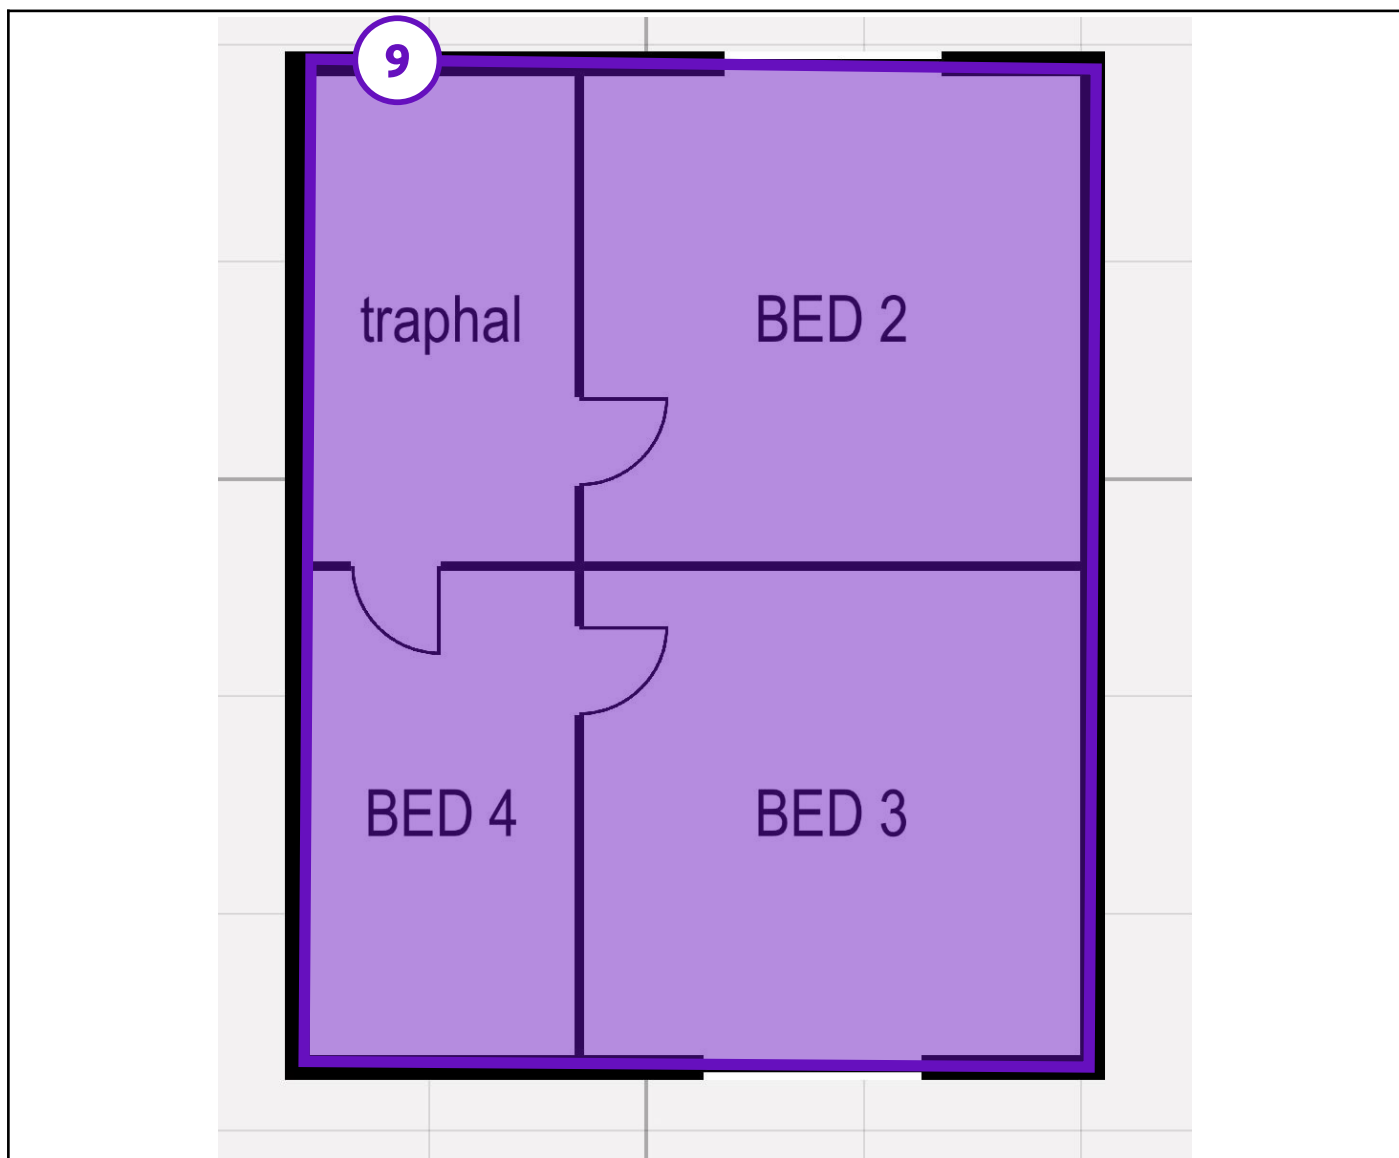
Plan 1.4: 1e verdiep

Beschrijving	Type	Actie
9. Valse plafond	Advies	-

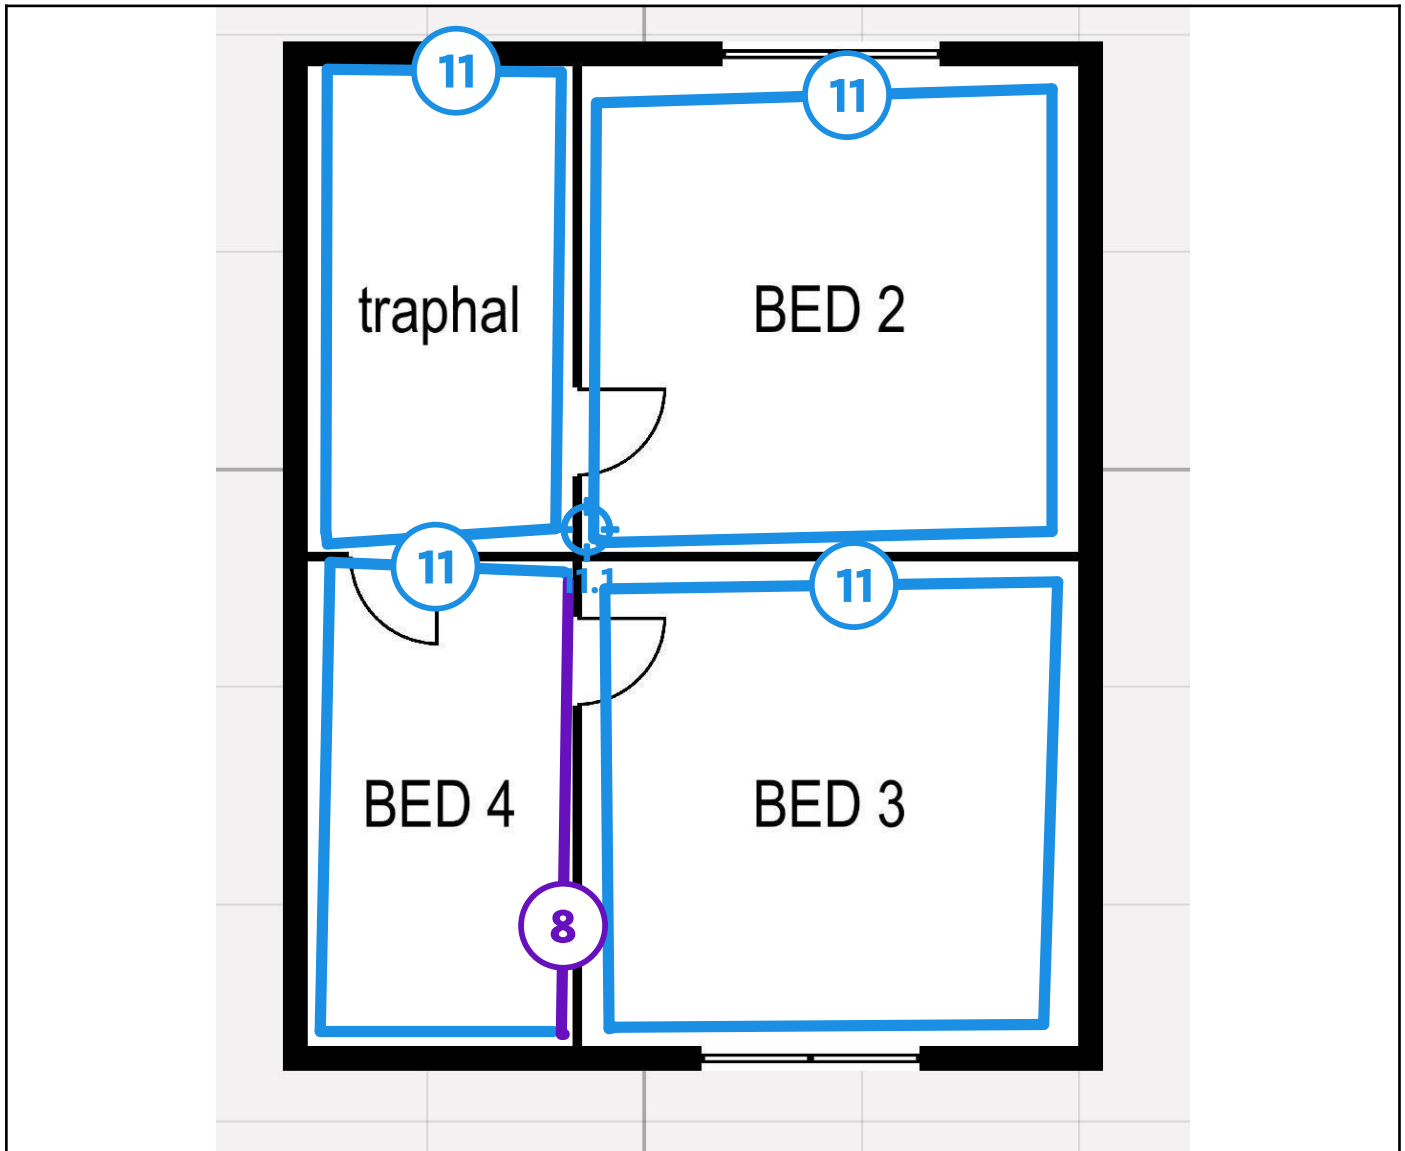
Plan 1.5: 1e verdiep

Beschrijving	Type	Actie
8. Valse wand	Advies	-
11. Pleister muren	Geen asbest	-
11.1 Code: mm01	Mengmonster	-

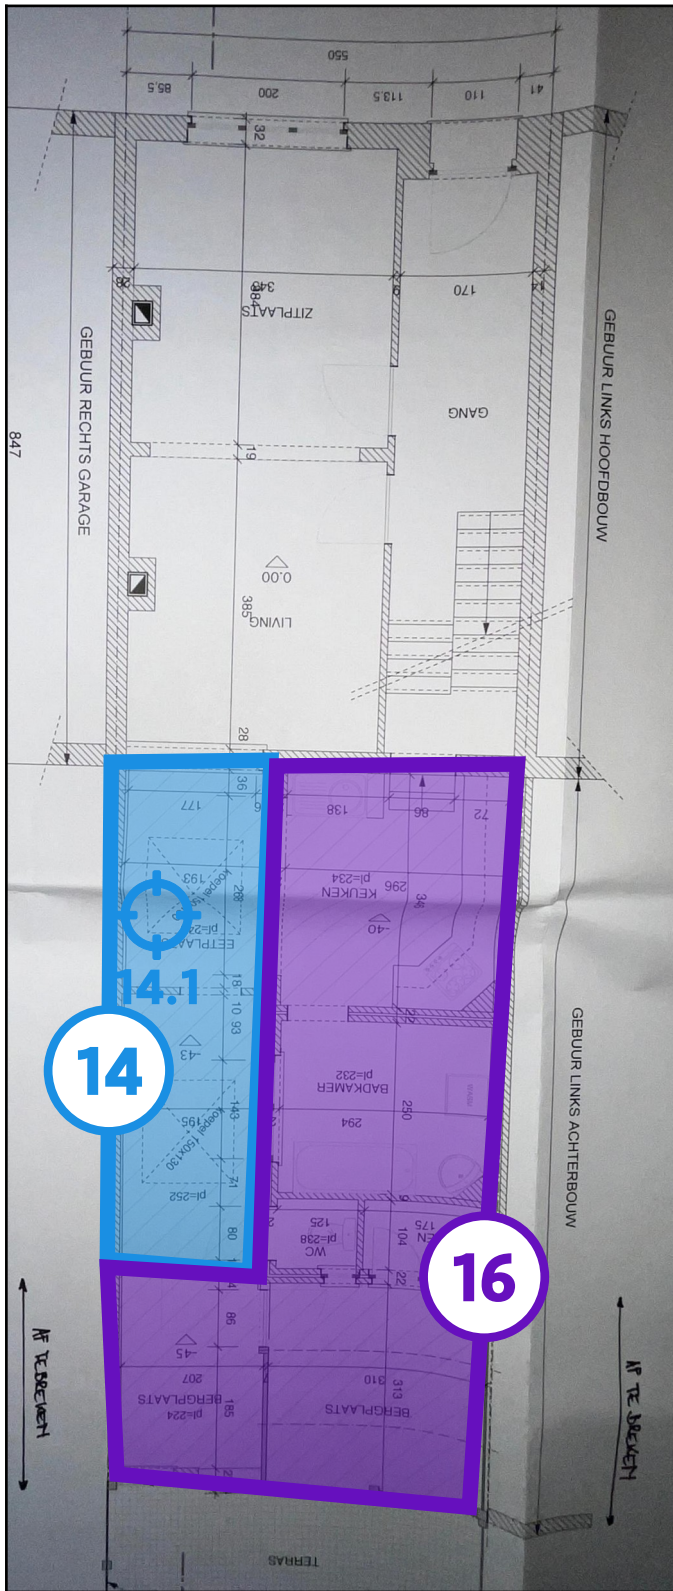
Plan 1.8: Gelijkvloers

14. Roofing	Geen asbest	-
14.1 Code: pm02	Puntmonster	-
16. Metaal dak	Overige ruimte of materiaal	-

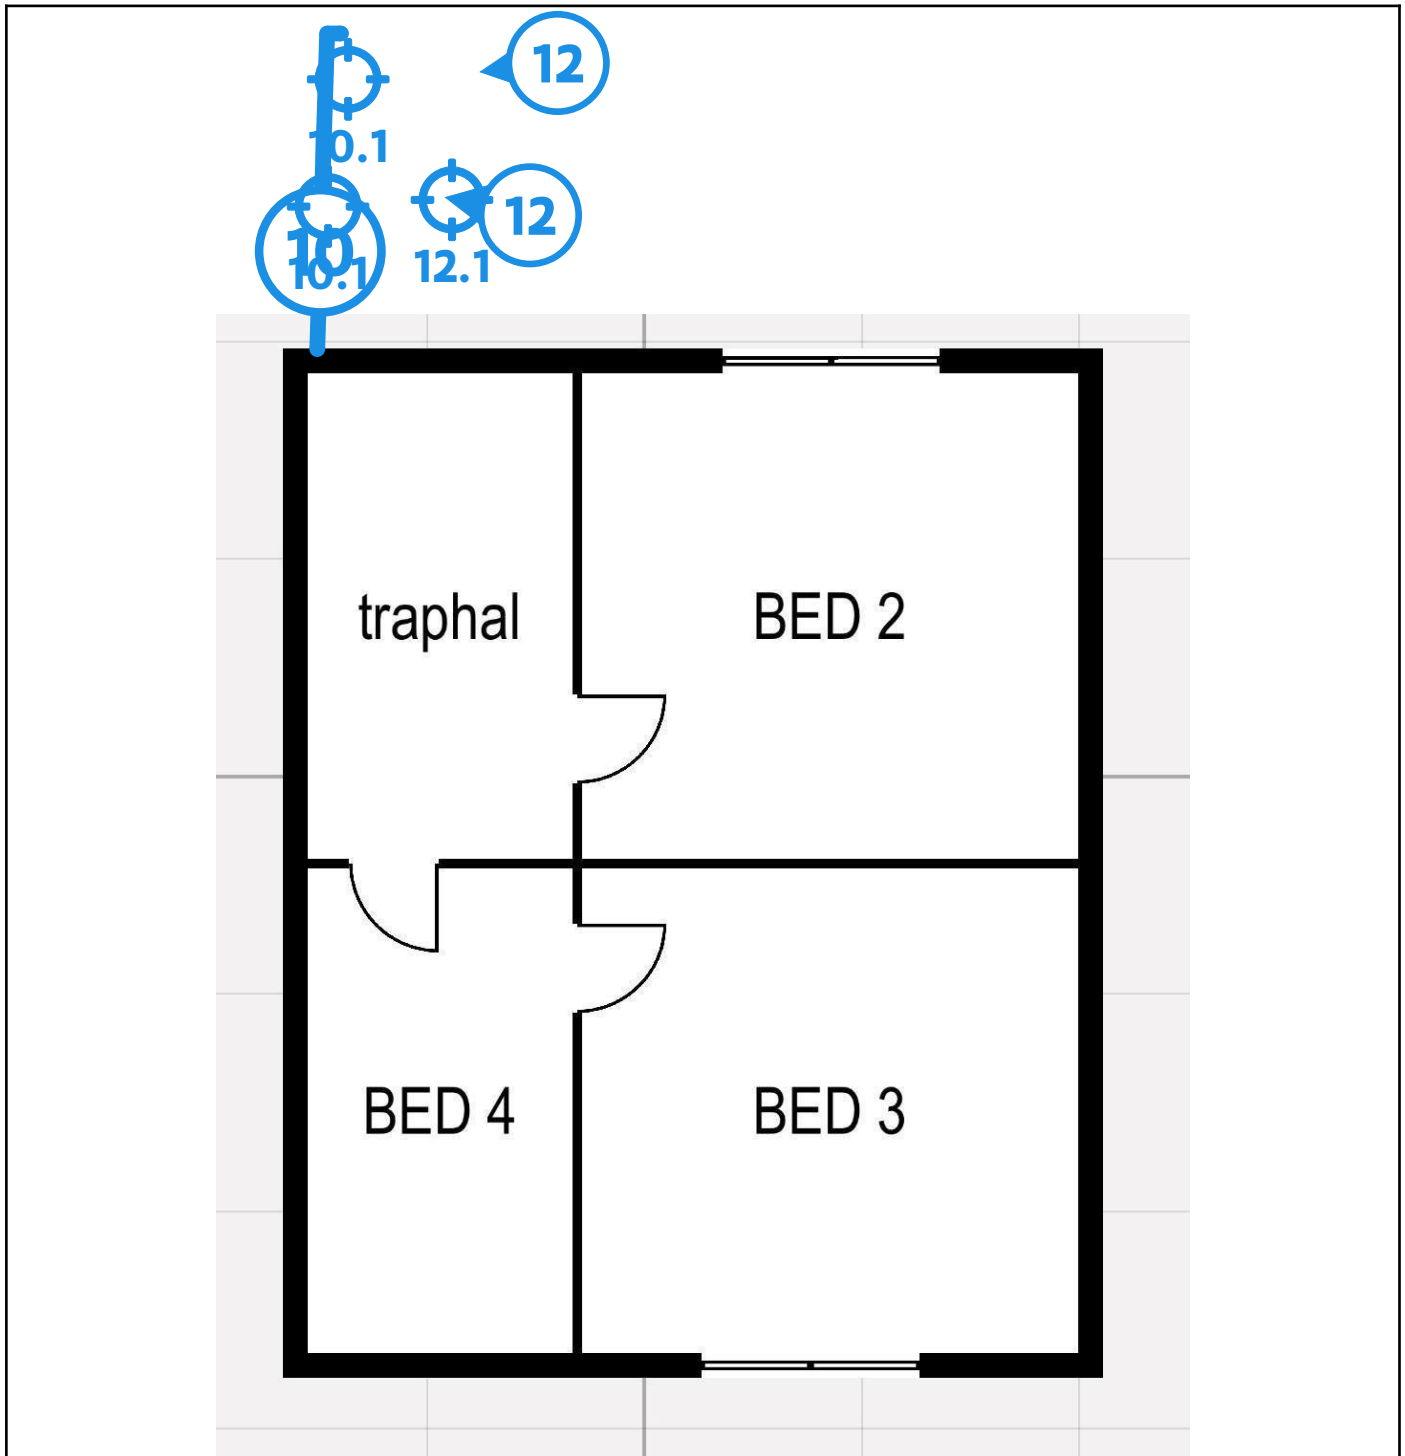
Plan 1.9: 1e verdiep

Beschrijving	Type	Actie
10. Cementen smeerlaag buiten	Geen asbest	-
10.1 Code: mm03	Mengmonster	-
