Asbestinventarisatetest

Kamerijklaan 37, 1700 Dilbeek

Attestnummer : 20260208-000063.000

Niet-asbestveilig

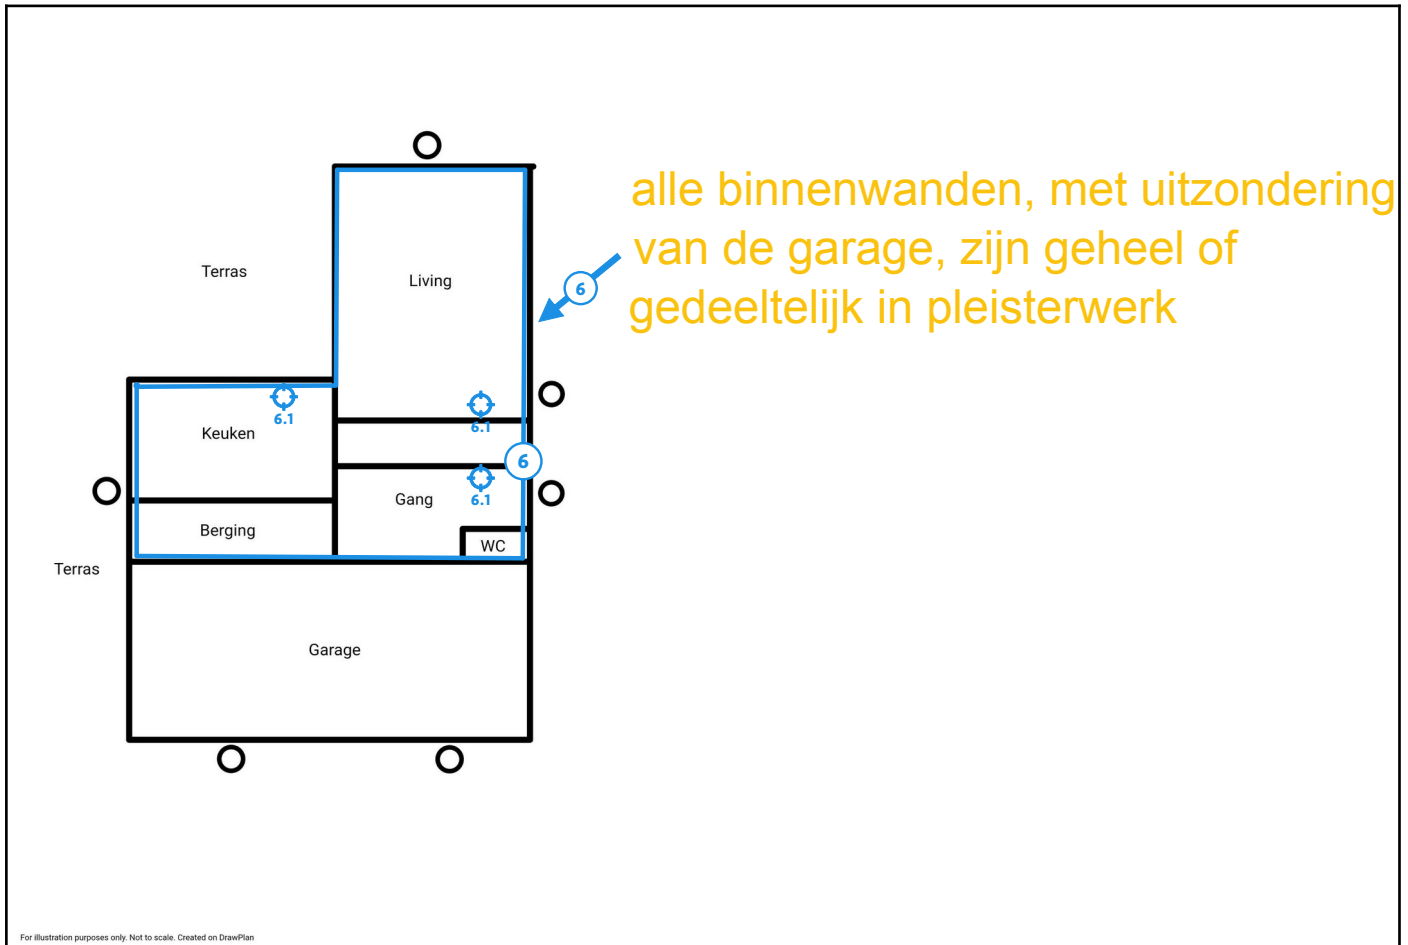
Plan 1.2: Plan V0 (pleisterwerk wanden)

Beschrijving	Type	Actie
6. Pleisterwerk wanden	Geen asbest	-
6.1 Code: ID1	Mengmonster	-

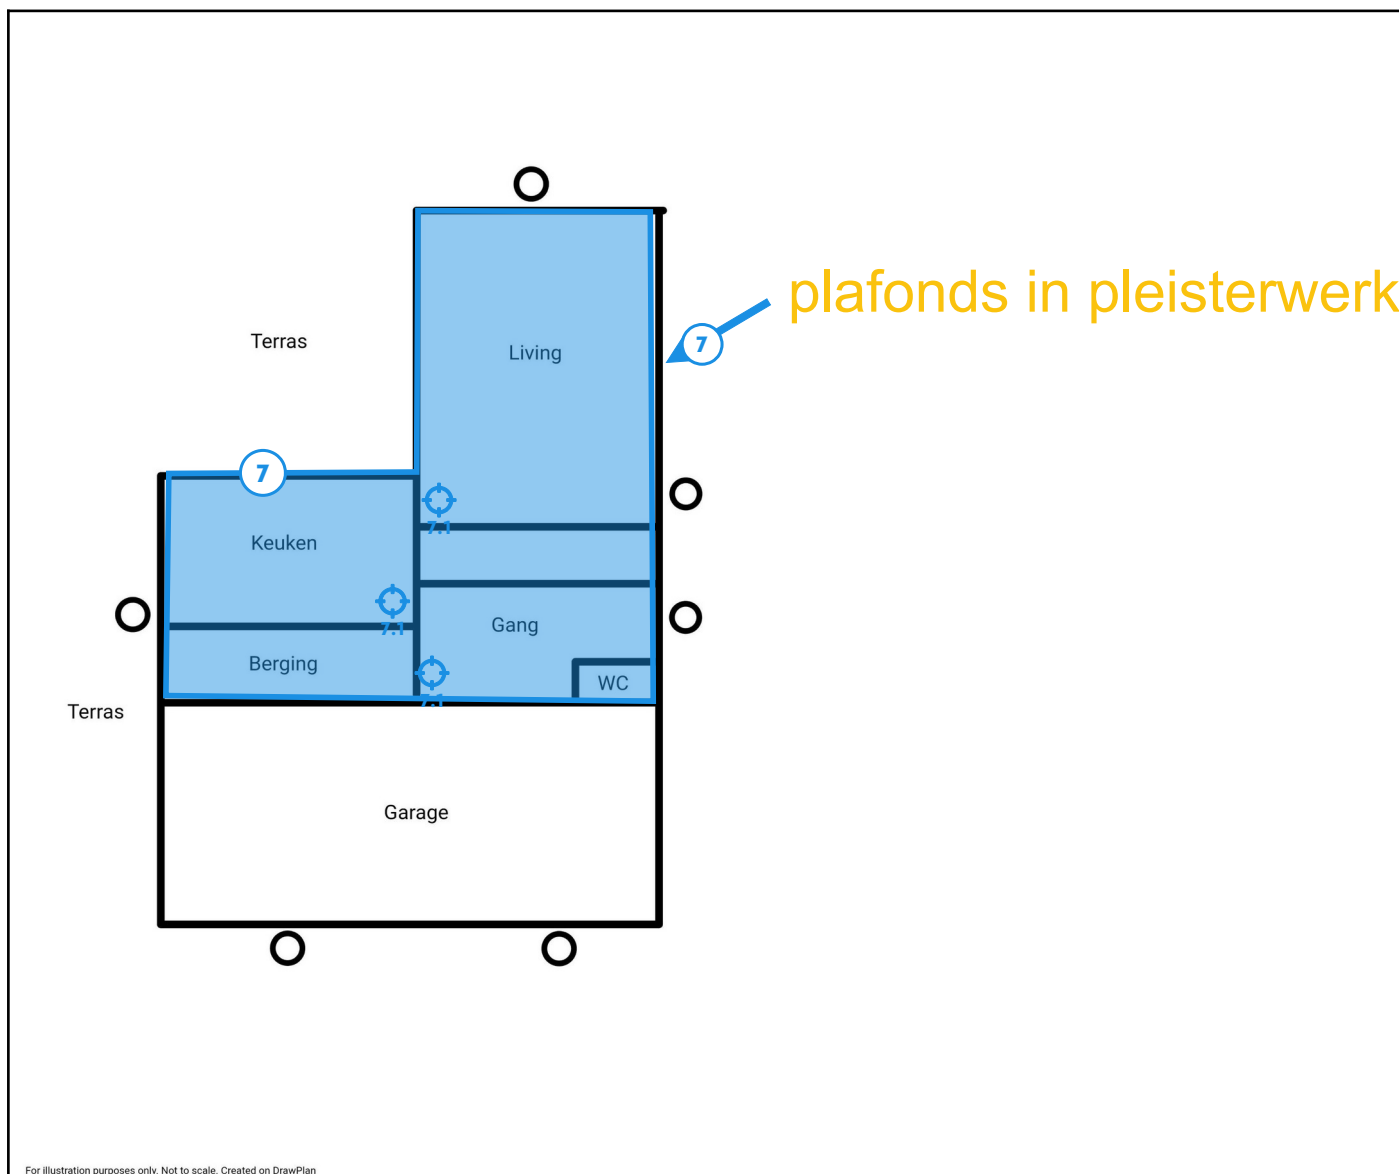
Plan 1.3: Plan V0 (pleisterwerk plafonds)

Beschrijving	Type	Actie
7. Pleisterwerk plafonds	Geen asbest	-
7.1 Code: ID2	Mengmonster	-

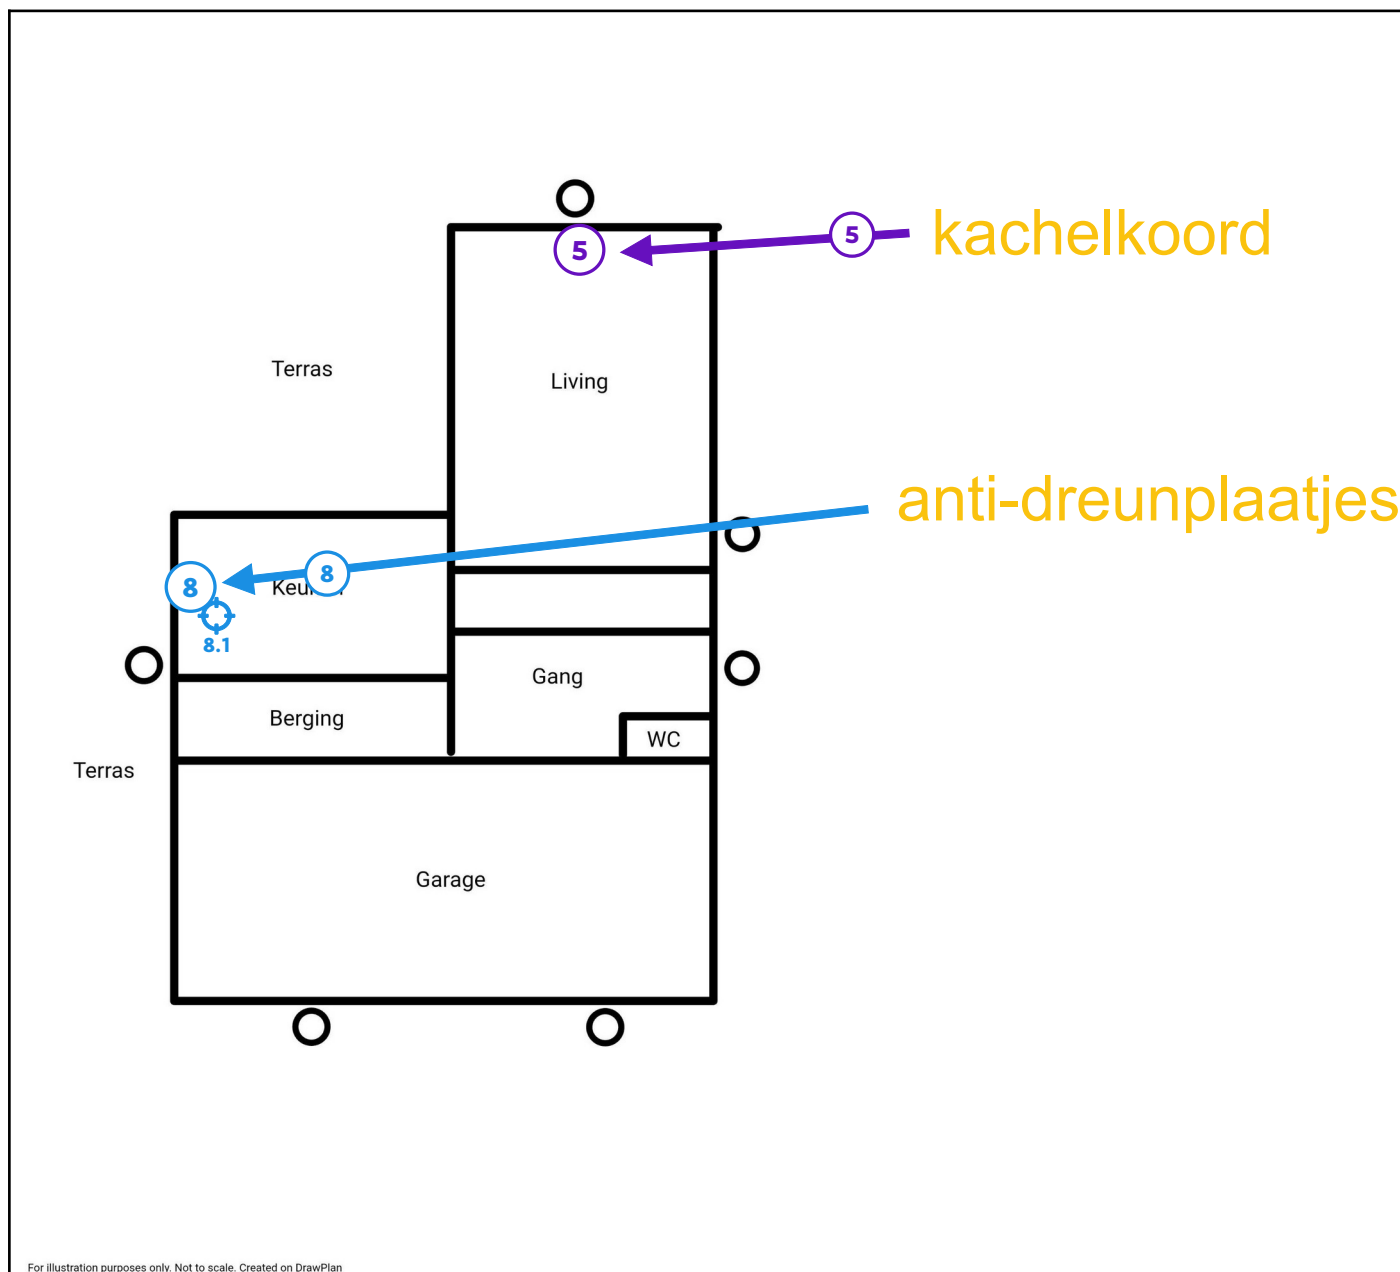
Plan 1.4: Plan V0 (anti-dreunplaatjes & kachelkoord)

Beschrijving	Type	Actie
5. Kachelkoord	Advies	-
8. Anti-dreunplaatjes	Geen asbest	-
8.1 Code: ID6	Puntmonster	-

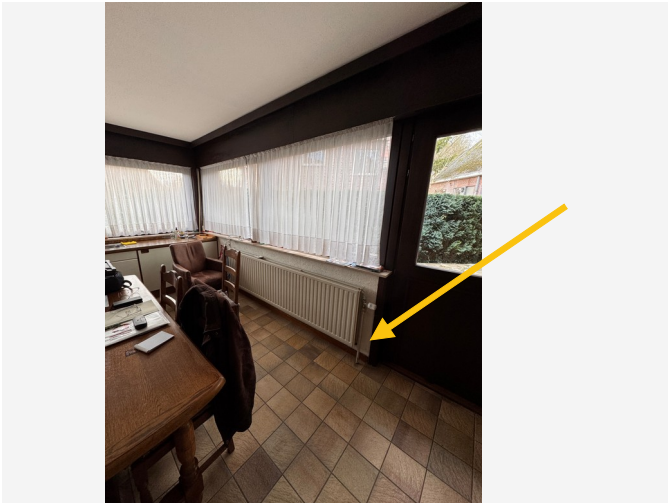
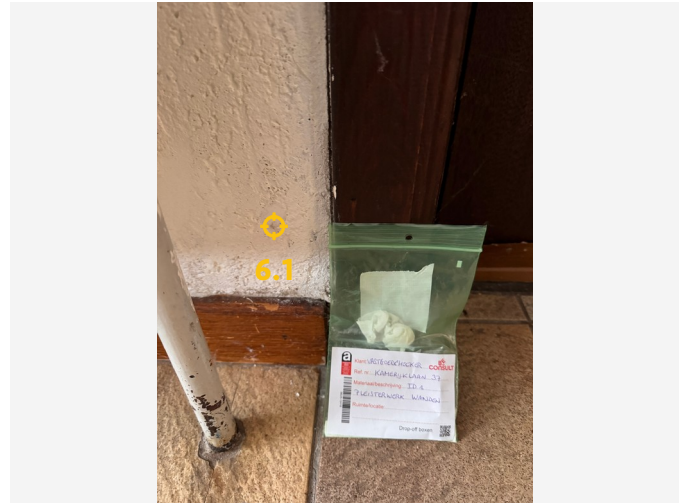
Fiche 6: Pleisterwerk wanden

Geen asbest

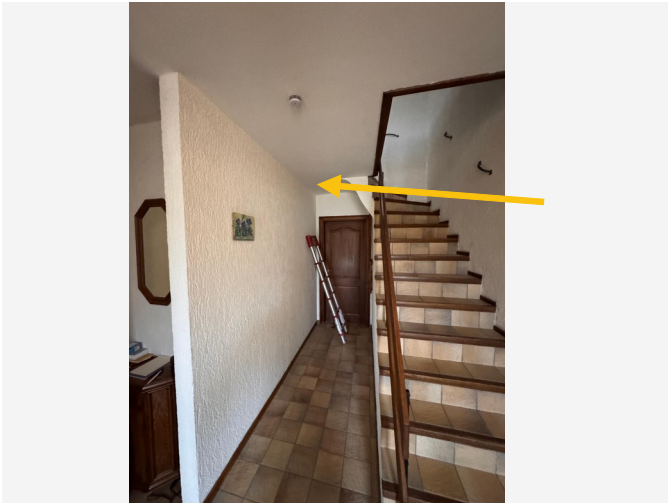
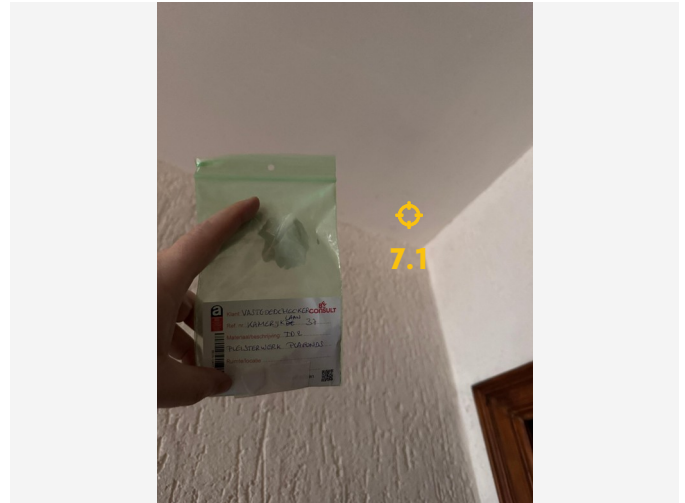
Fiche 7: Pleisterwerk plafonds

Geen asbest

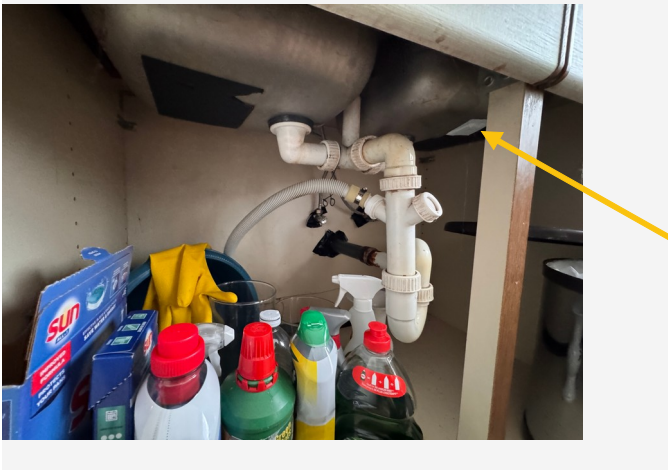
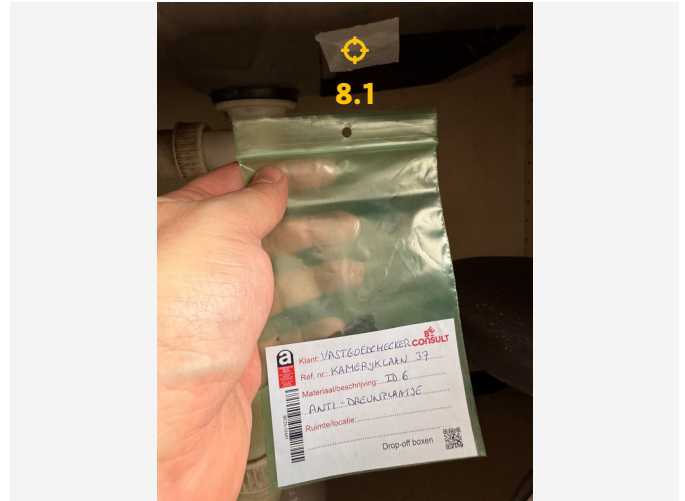
Fiche 8: Anti-dreunplaatjes

Geen asbest

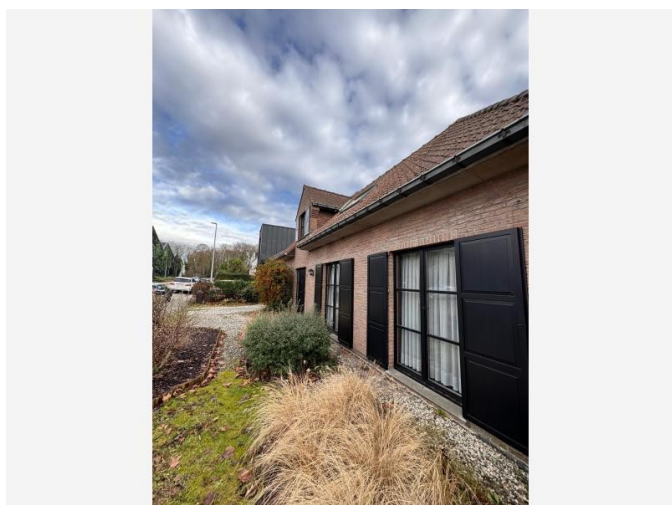
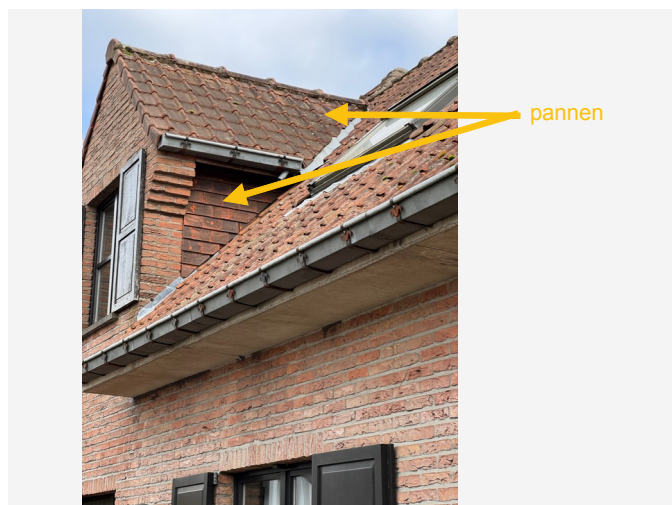
Beschrijving	Notitie	Terug te vinden op plannen
Fiche 9: Dakbedekking bestaande uit pannen (niet verdacht)	De dakbedekking is niet-asbestverdacht.	-
