# Asbestinventarisatetest

's Herenbaan 92, 2840 Rumst

Attestnummer : 20260107-000203.000

**Niet-asbestveilig**

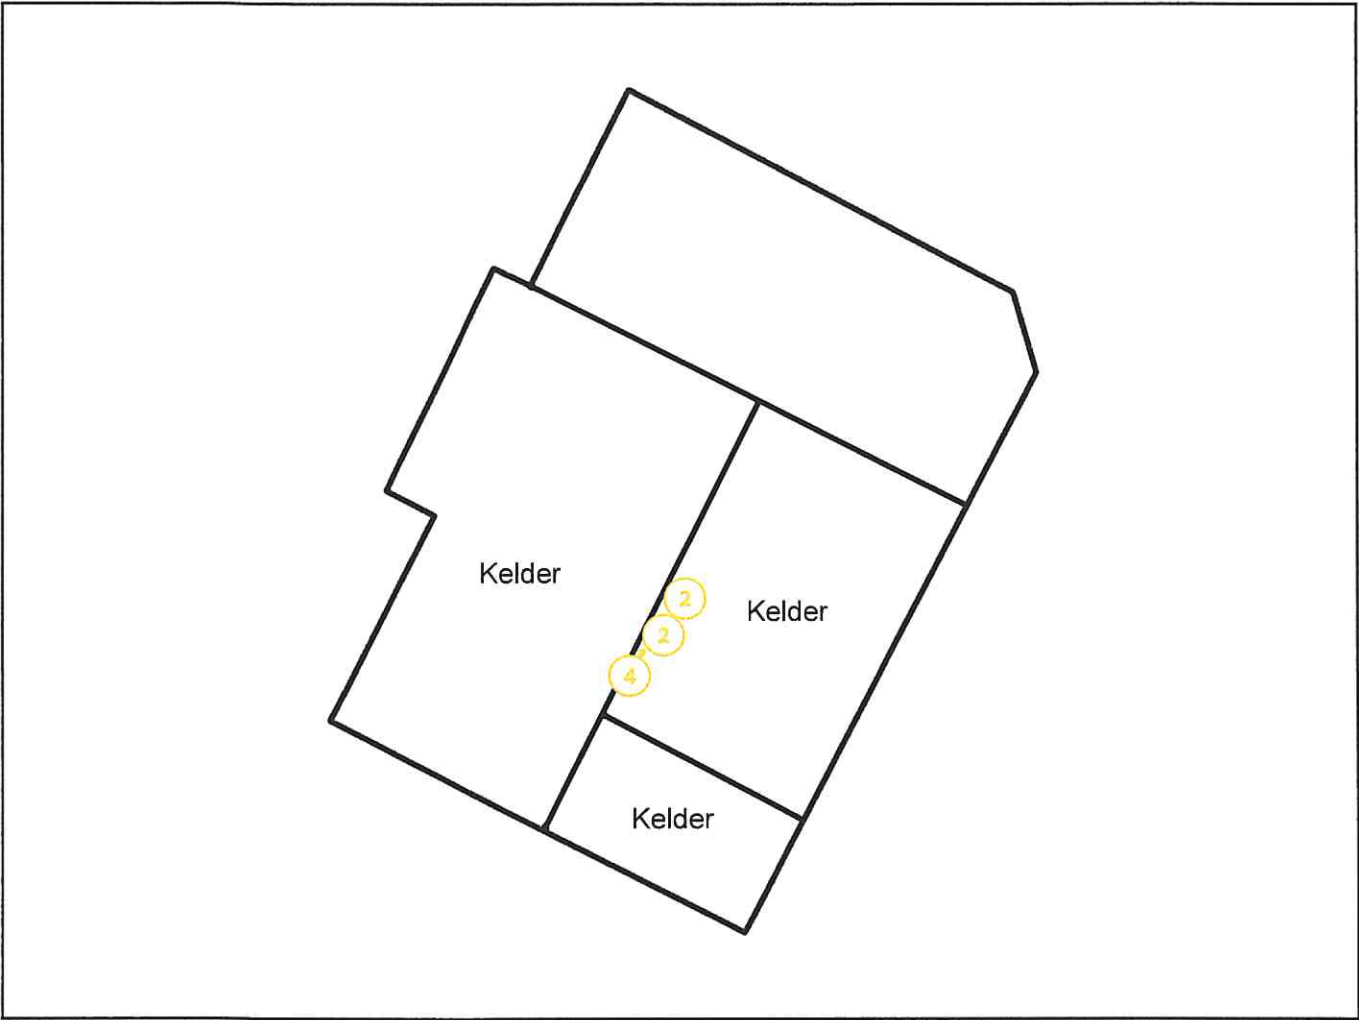
# Plan 1.1: Kelder

| Beschrijving | Type | Actie |
|---|---|---|
| 4. Bakeliet tellerkast | Asbestmateriaal | Zorgvuldig beheren |

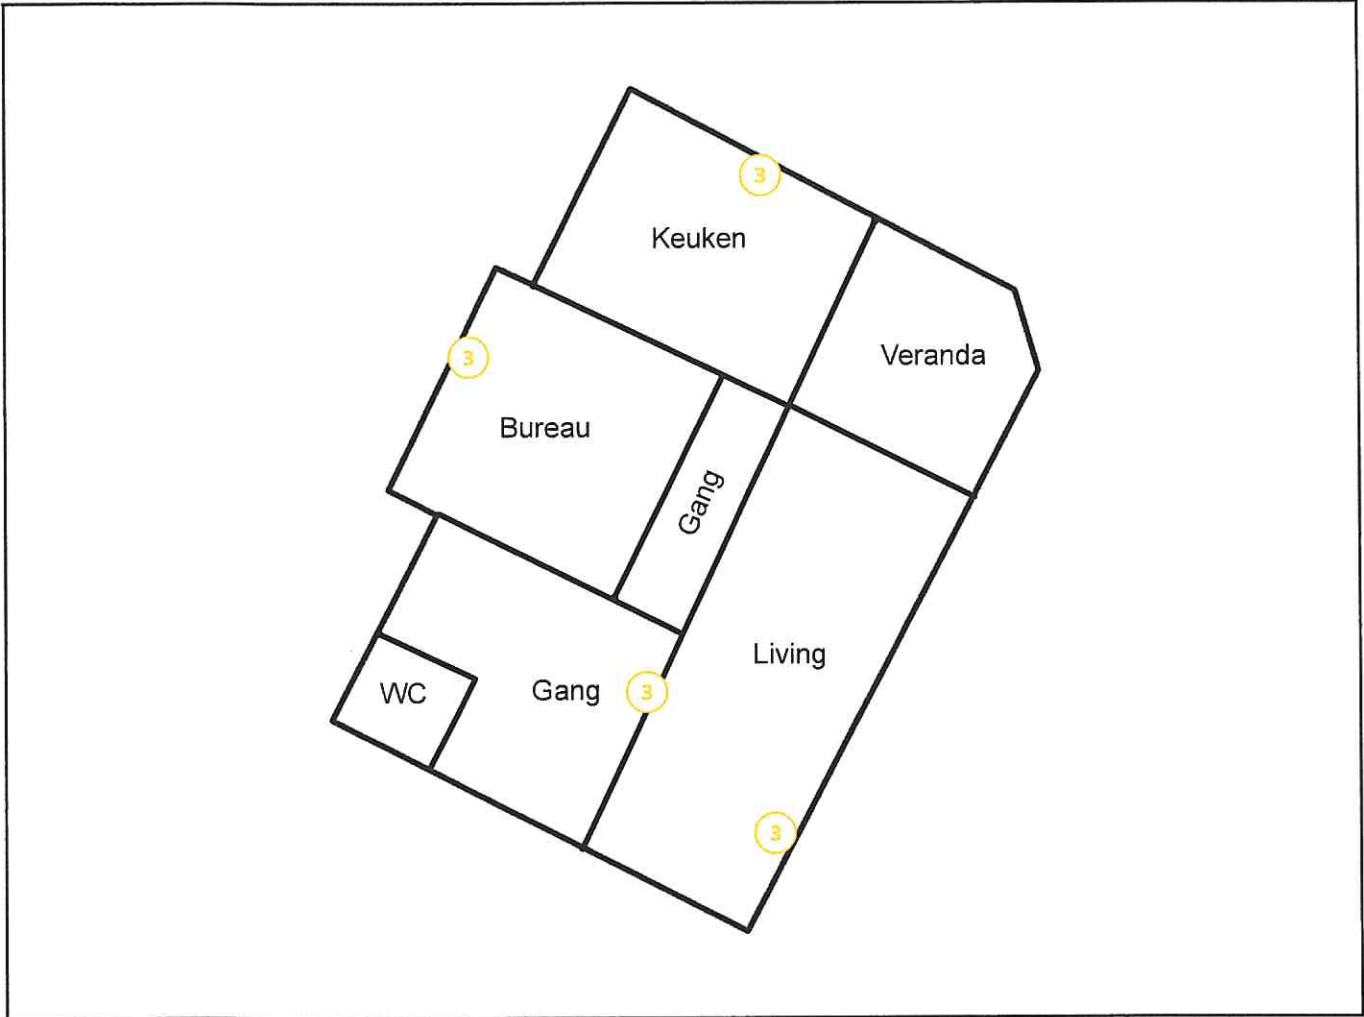
# Plan 1.3: Gelijkvloers

| Beschrijving | Type | Actie |
|---|---|---|
| 3. Bakeliet radiatorknoppen | Asbestmateriaal | Zorgvuldig behouden |

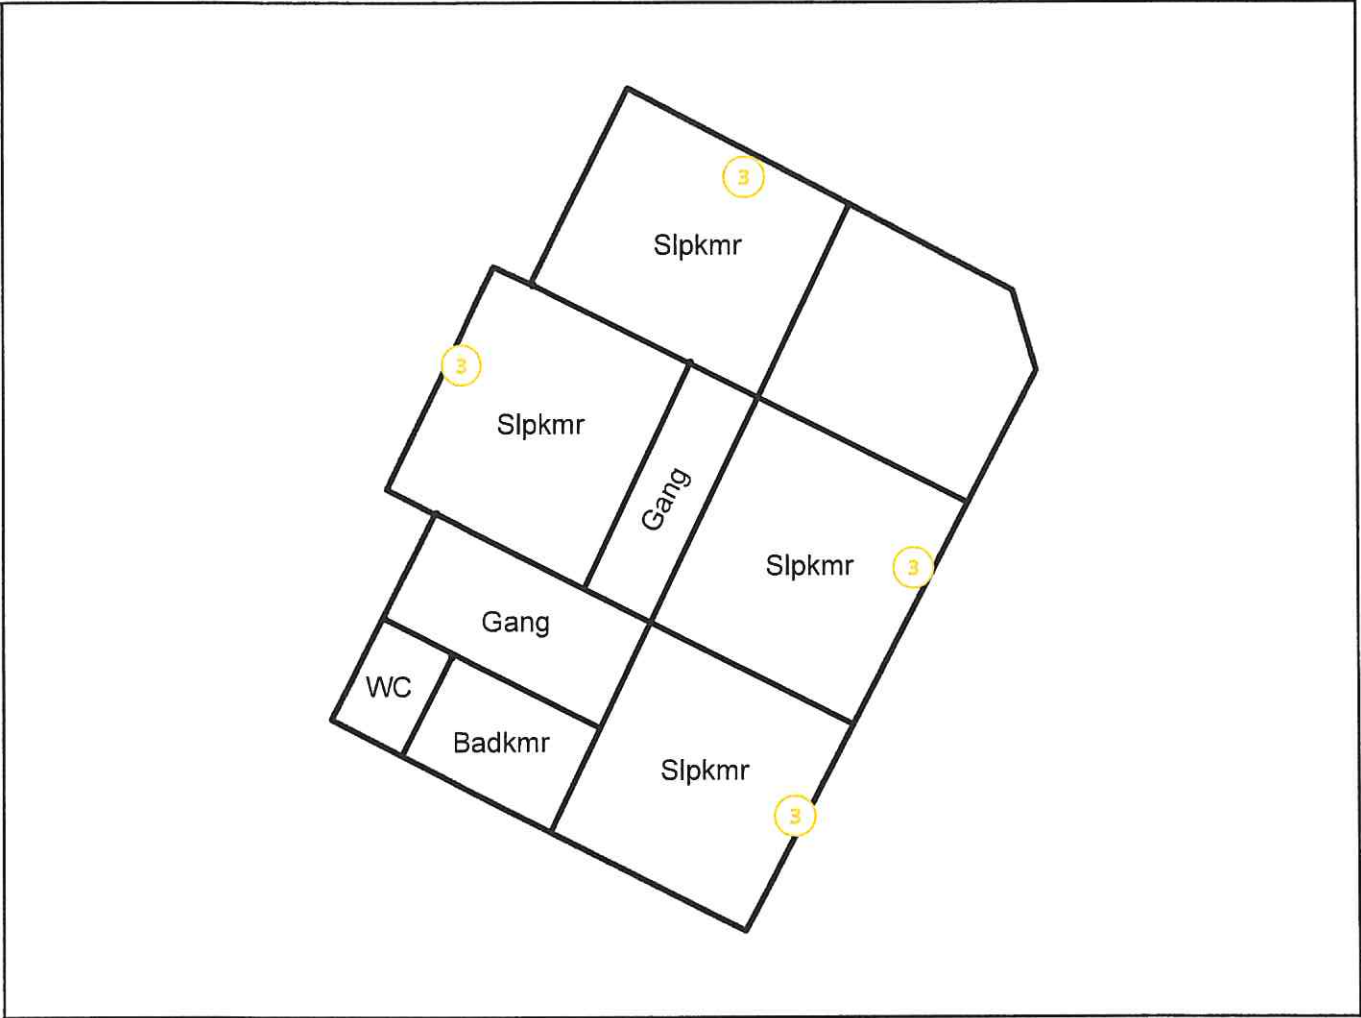
## Plan 1.6: Eerste verdieping

| Beschrijving | Type | Actie |
|---|---|---|
| 3. Bakeliet radiatorknoppen | Asbestmateriaal | Zorgvuldig beheren |

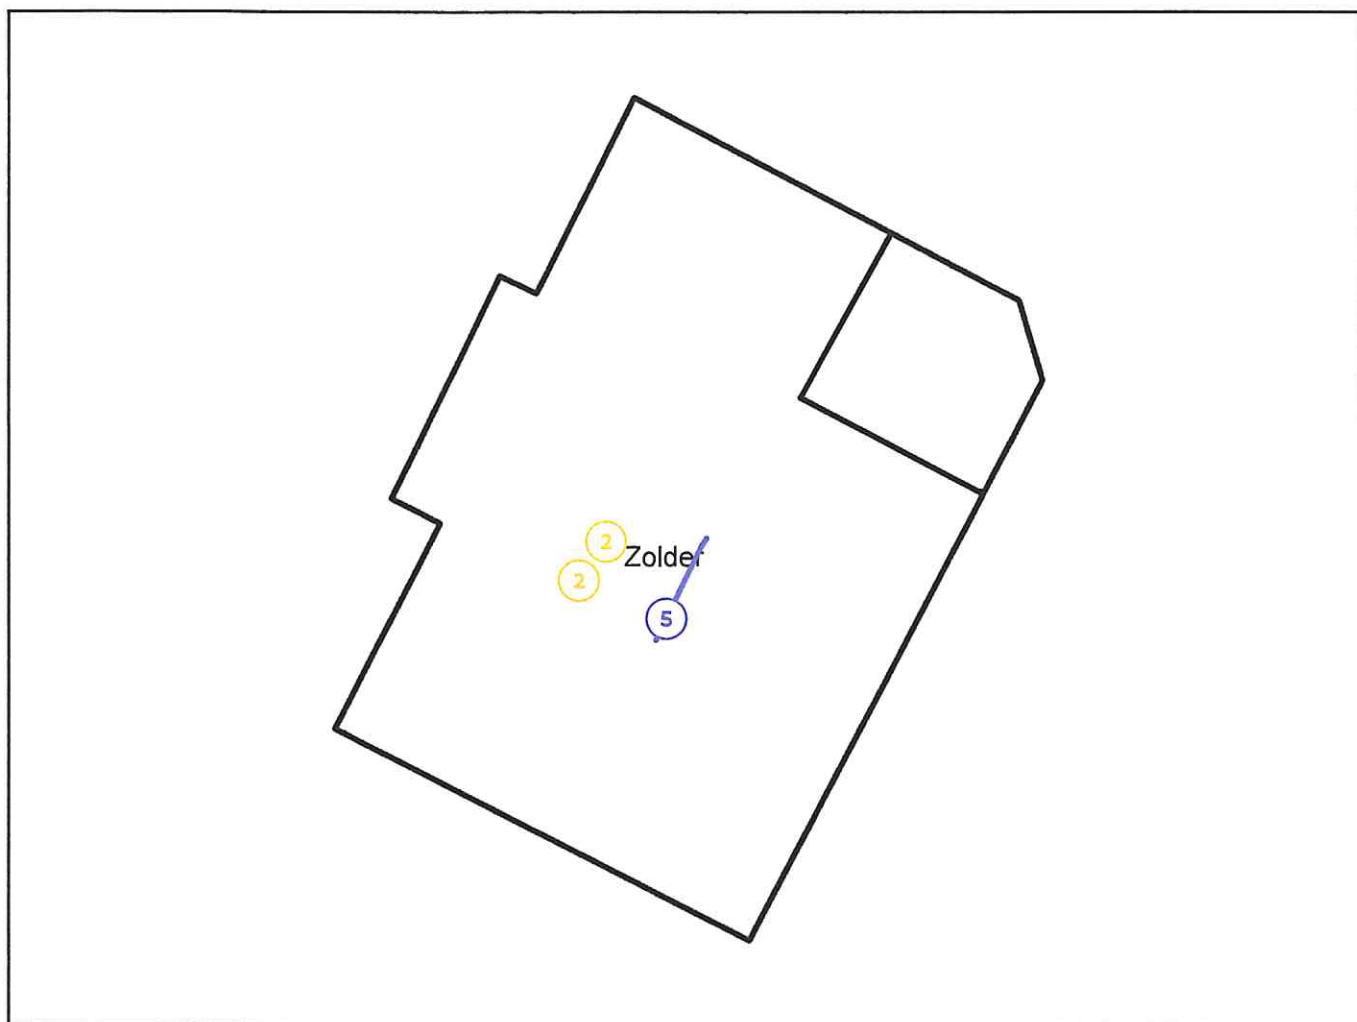
## Plan 1.9: Zolder/dak

| Beschrijving | Type | Actie |
|---|---|---|
| 5. Schoorsteen rookgaskanaal - beoordeling | Beperking | - |

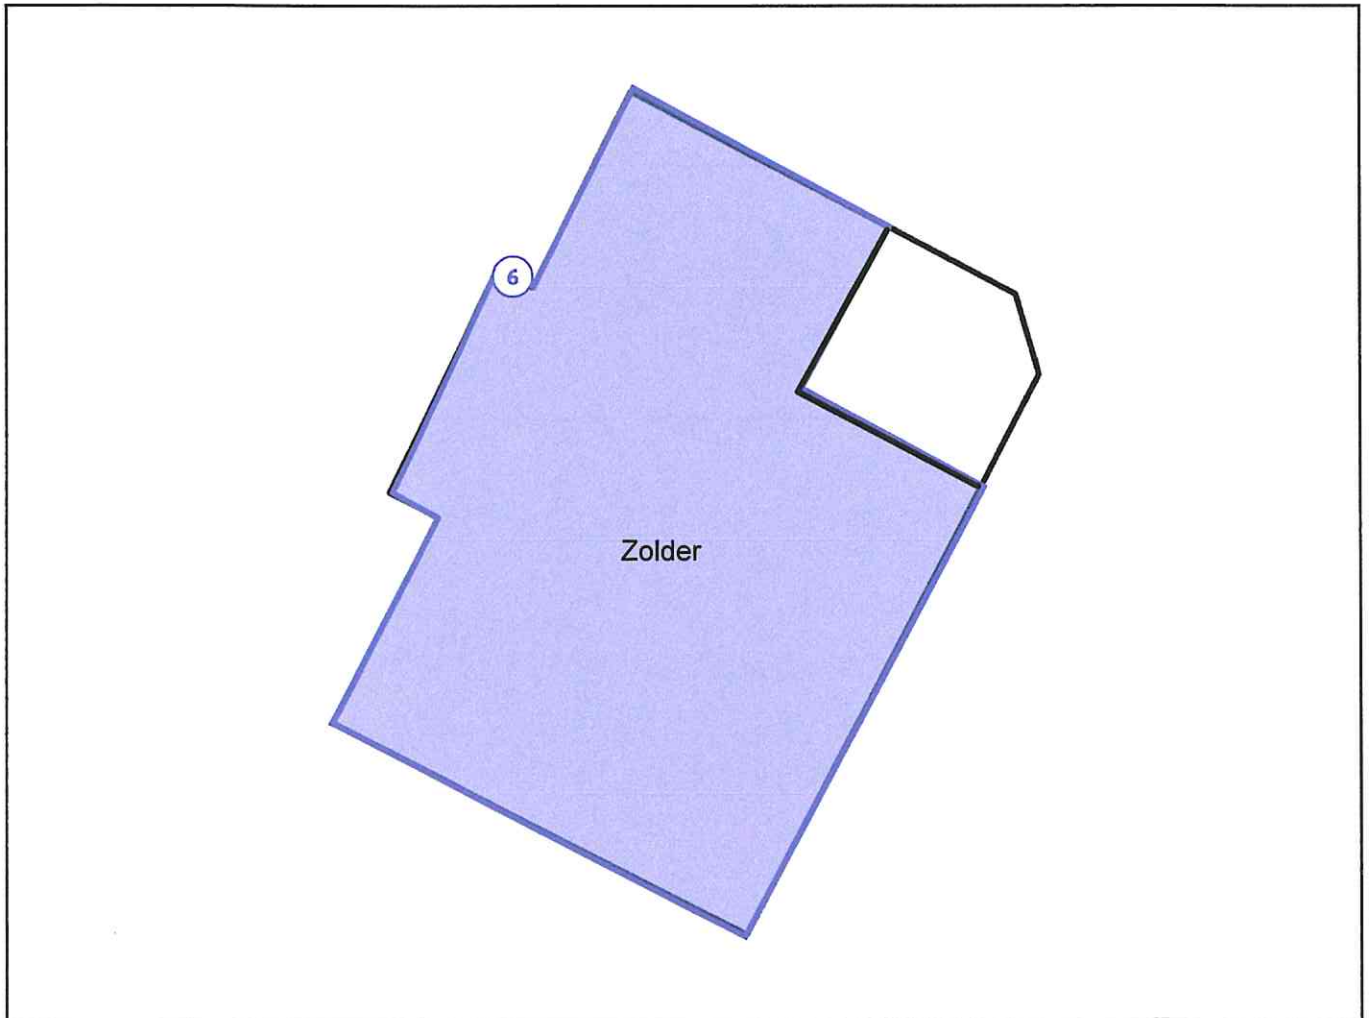
## Plan 1.10: Zolder/dak

| Beschrijving | Type | Actie |
|---|---|---|
| 6. Onderdak niet waarneembaar | Beperking | - |
