# Asbestinventarisatetest

Kapelstraat 89, 2540 Hove

Attestnummer : 20250326-000068.000

Uitgegeven op : 26.03.2025

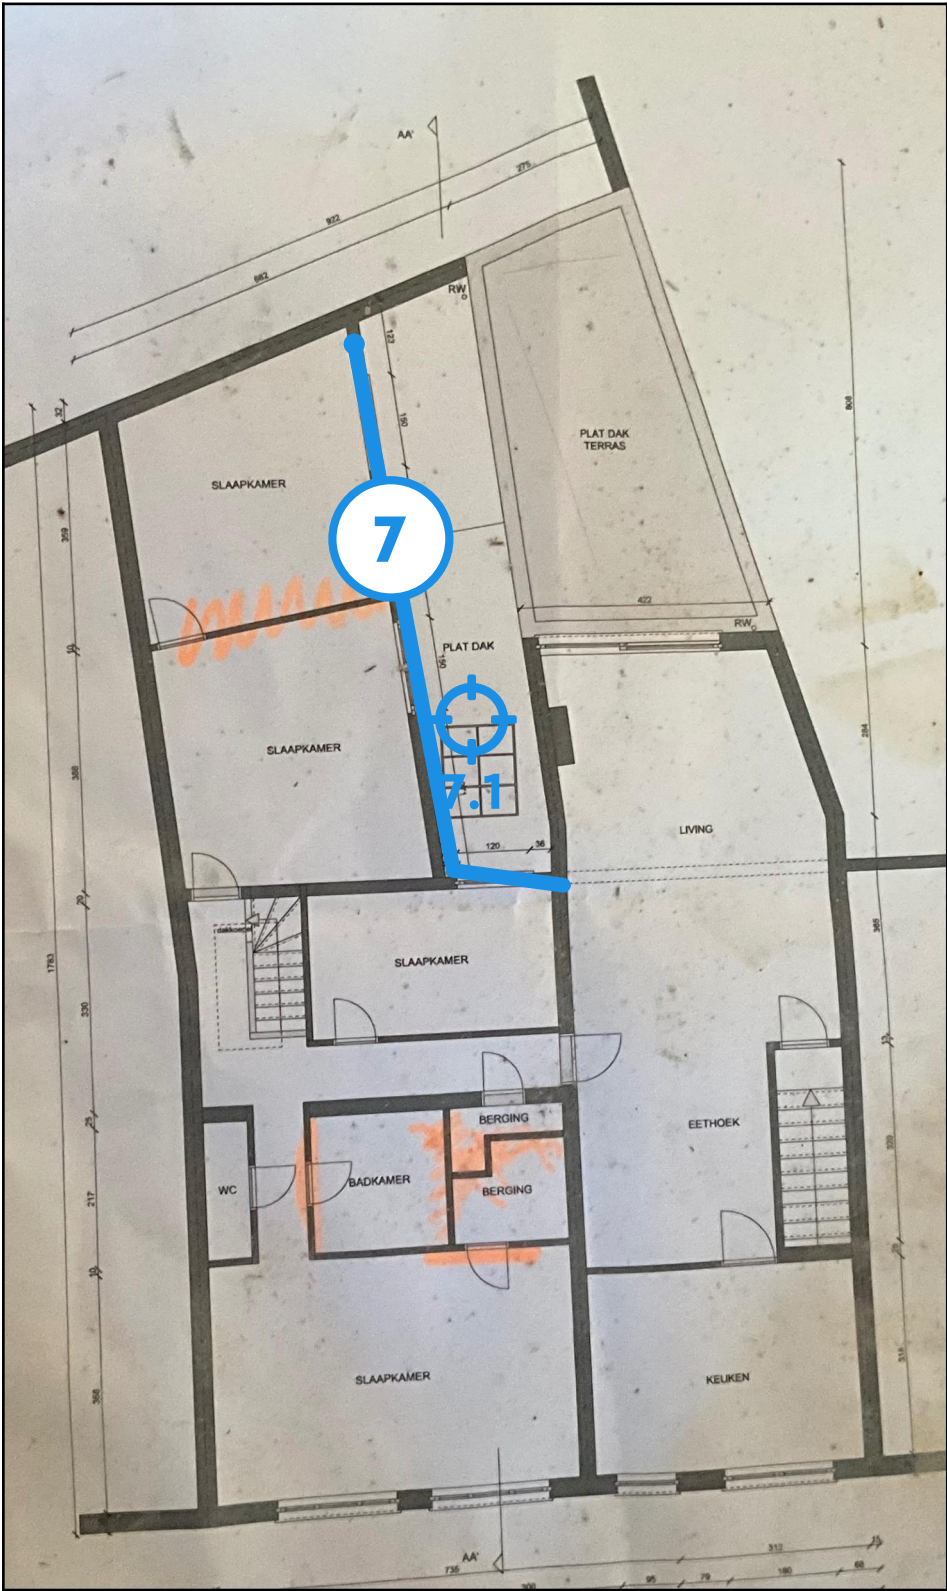
# Plan 1.3: Gevelleien

| 7.1 Code: S2 | Puntmonster | - |

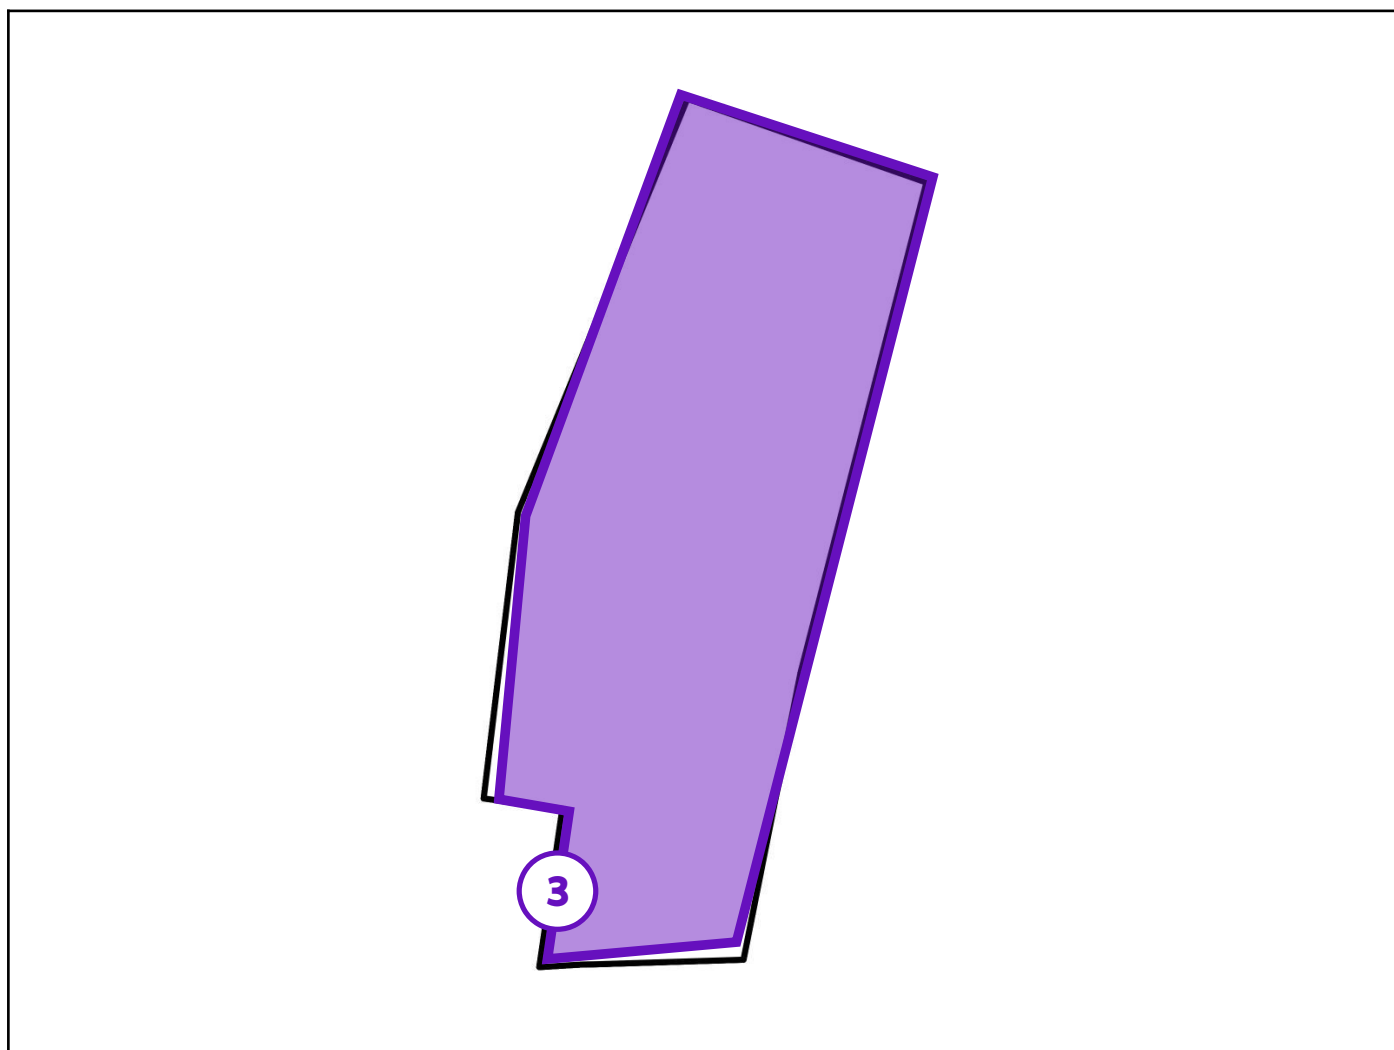
## Plan 1.4: Handelshuis plan

| 2. Roofing plat dak (zonder staalname: kans lekkage). | Asbestmateriaal | Zorgvuldig beheren |

| Beschrijving | Type | Actie |
|---|---|---|
| 1. Roofing hoofddak (zonder staalname: kans lekkage). | Asbestmateriaal | Zorgvuldig beheren |
