Asbestinventarisatetest

Koningin Astridlaan 38, 3010 Leuven

Attestnummer : 20260405-000064.000

Niet-asbestveilig

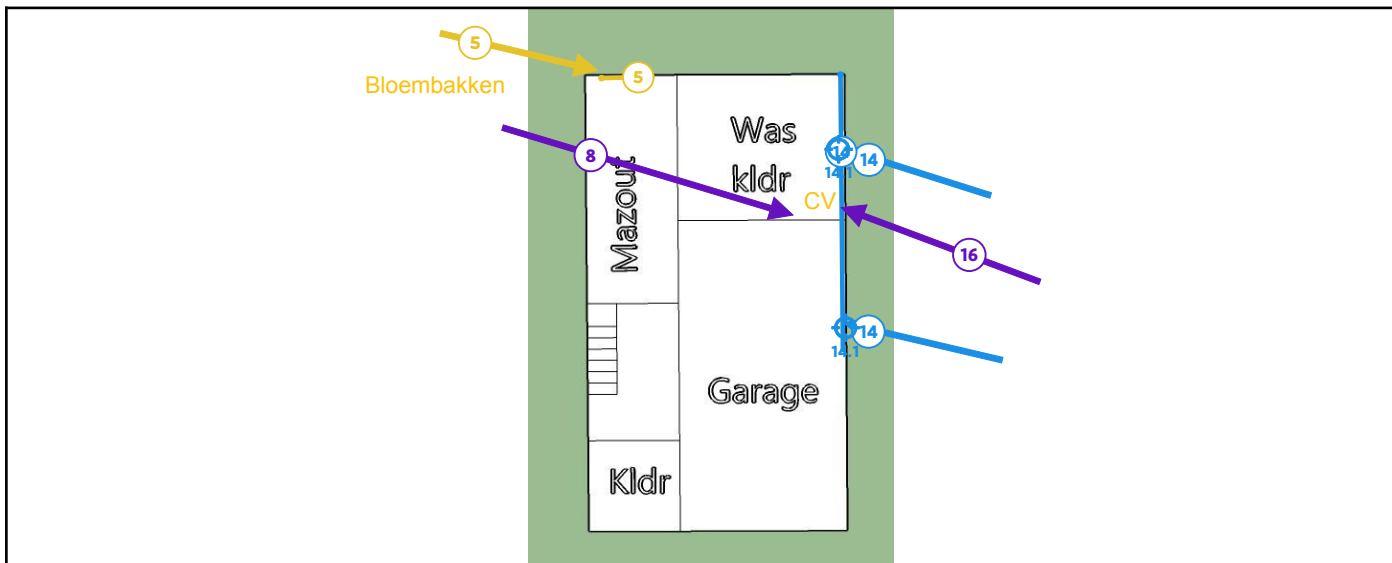
Plan 1.1: 3010 Kessel lo Koningin Astridlaan 38 Kldr

Beschrijving	Type	Actie
5. Mastiek ramen	Asbestmateriaal	Zorgvuldig beheren
8. Bloembakken	Roerend goed	-
14. Cementen smeerlaag binnen	Geen asbest	-
14.1 Code: 94096/S5	Mengmonster	-
16. CV-ketel (niet verdacht)	Overige ruimte of materiaal	-

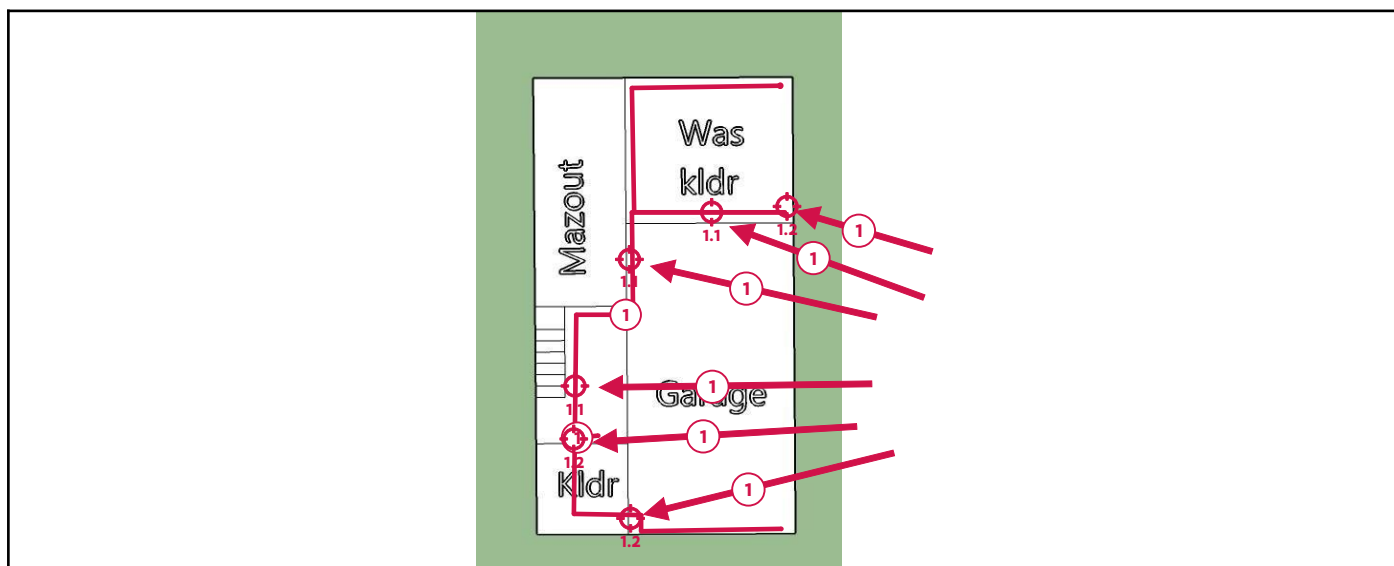
Plan 1.2: 3010 Kessel lo Koningin Astridlaan 38 Kldr

Beschrijving	Type	Actie
1. Leidingisolatie (gips)	Asbestmateriaal	Dringend verwijderen
1.1 Code: 94096/S3	Mengmonster	-
1.2 Code: 94096/S4	Mengmonster	-

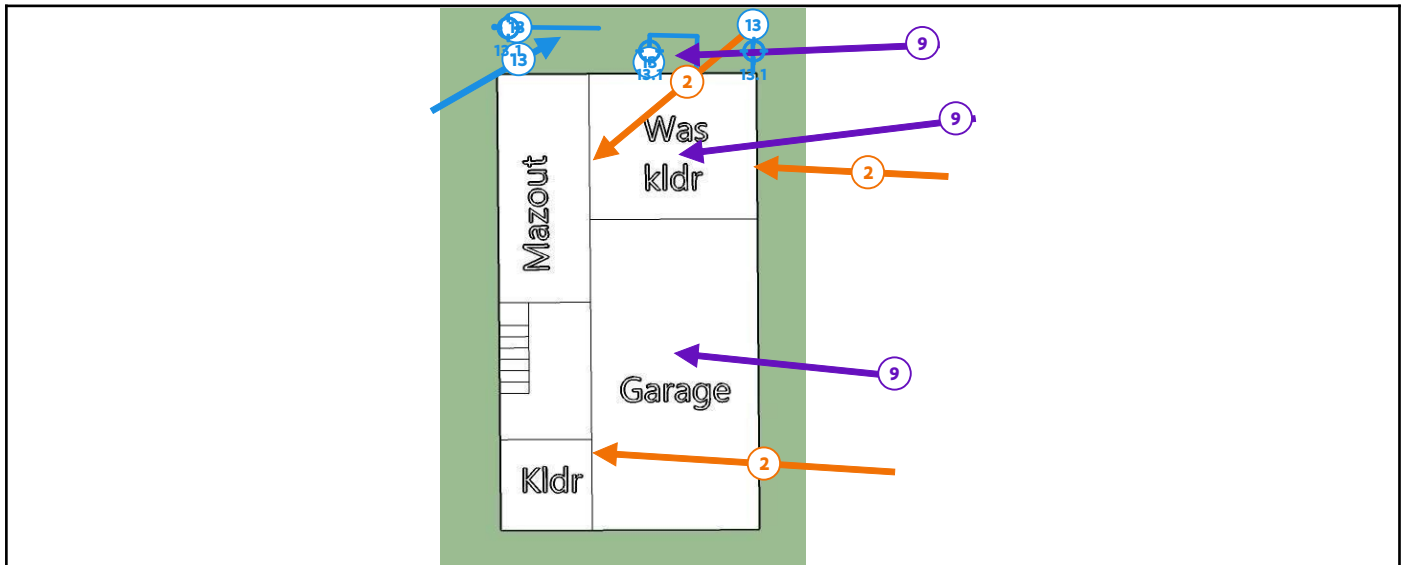
Plan 1.3: 3010 Kessel lo Koningin Astridlaan 38 Kldr kopie

Beschrijving	Type	Actie
2. Bakeliet schakelaars/stopcontacten	Asbestmateriaal	Verwijderen
9. Afvoer putjes gecontroleerd	Advies	-
13. Cementen smeerlaag buiten	Geen asbest	-
13.1 Code: 94096/S6	Mengmonster	-

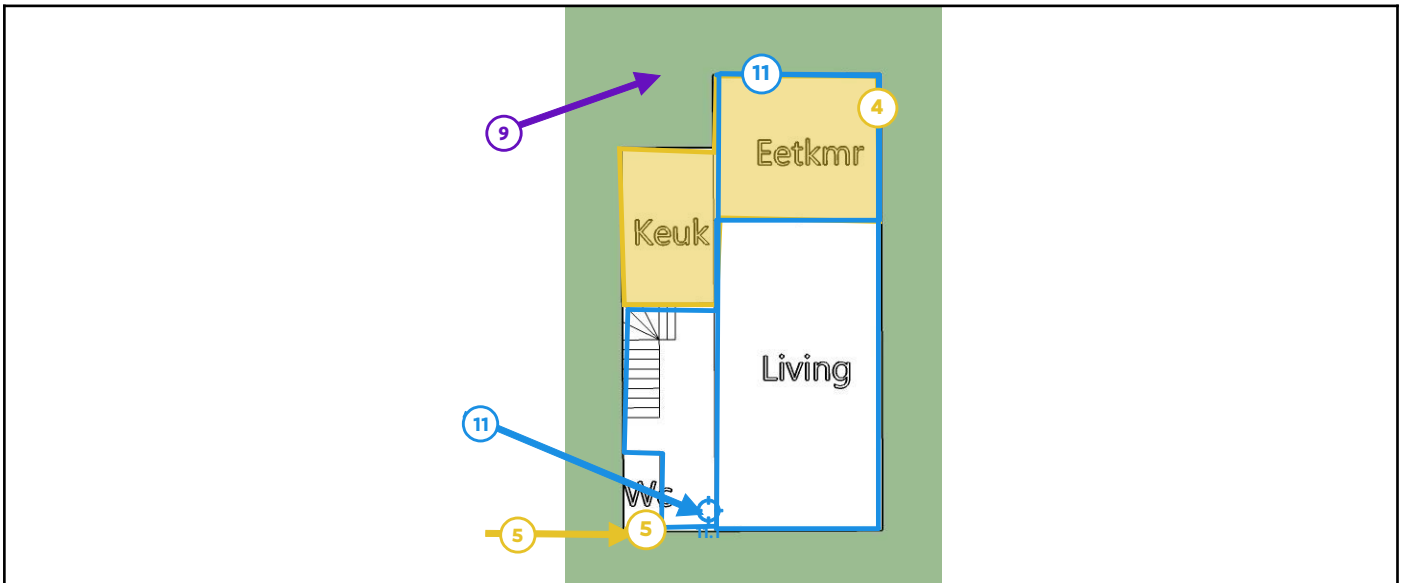
Plan 1.4: 3010 Kessel lo Koningin Astridlaan 38 Glvl

Beschrijving	Type	Actie
4. Roofing	Asbestmateriaal	Zorgvuldig beheren
5. Mastiek ramen	Asbestmateriaal	Zorgvuldig beheren
9. Afvoer putjes gecontroleerd	Advies	-
11. Pleisterwerk muren	Geen asbest	-
11.1 Code: 94096/S1	Mengmonster	-

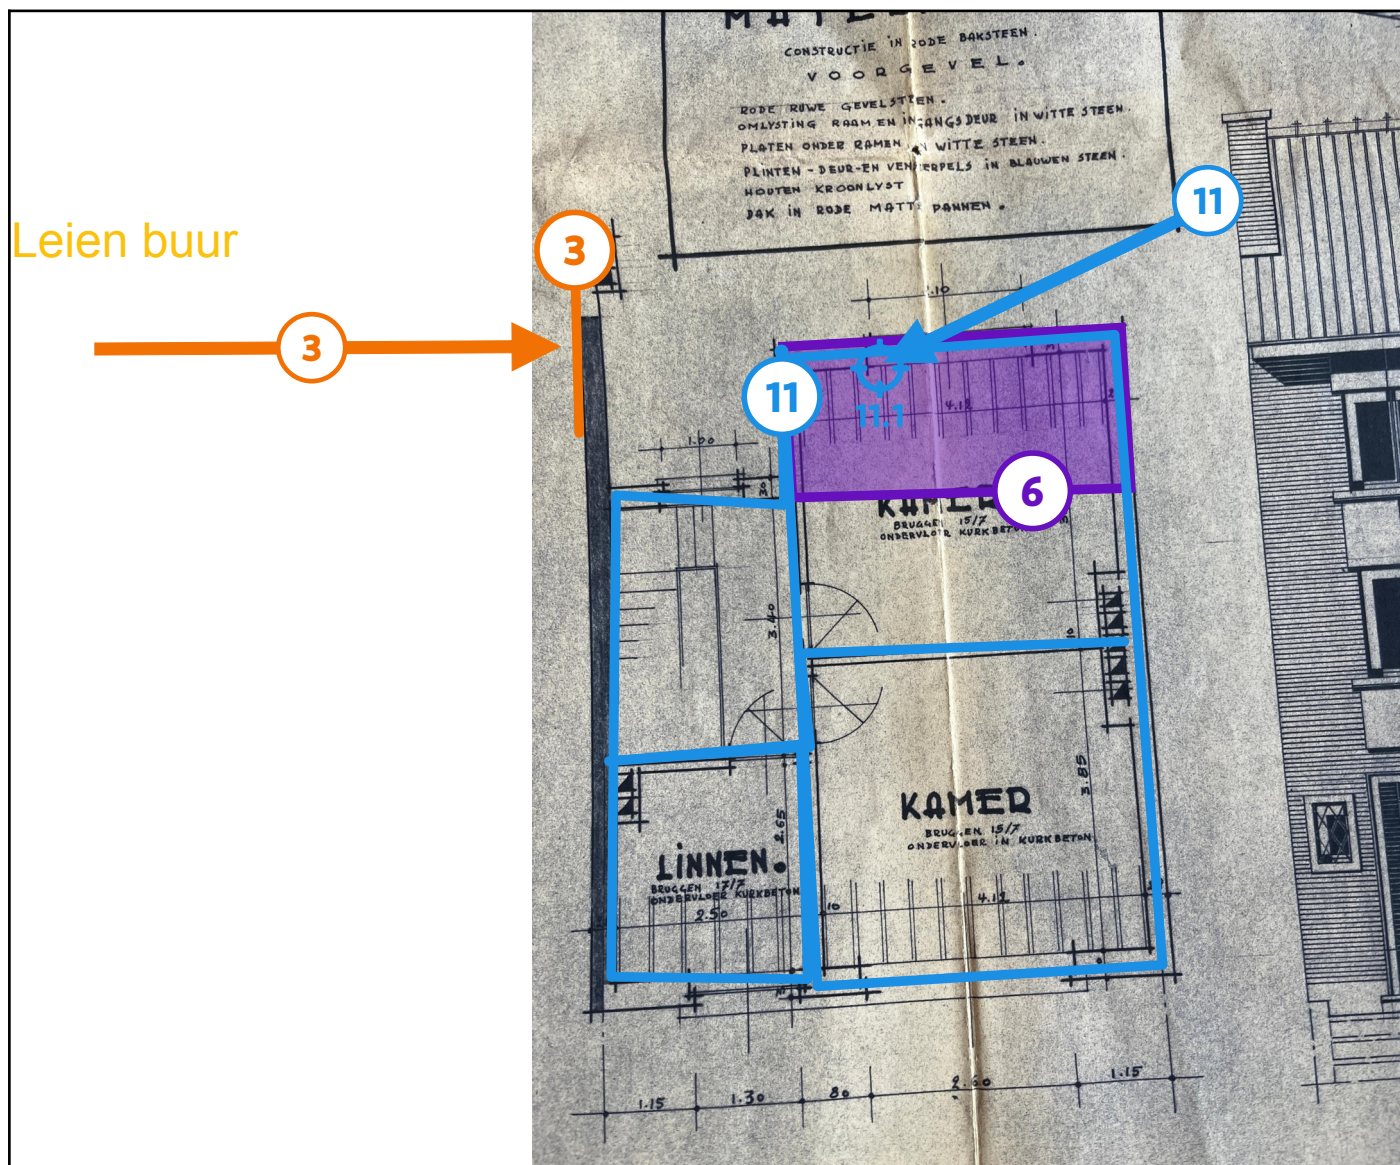
Plan 1.10: 2e vd

Beschrijving	Type	Actie
3. Gevel met leien	Asbestmateriaal	Verwijderen
6. Dak (beperking)	Beperking	-
11. Pleisterwerk muren	Geen asbest	-
11.1 Code: 94096/S1	Mengmonster	-

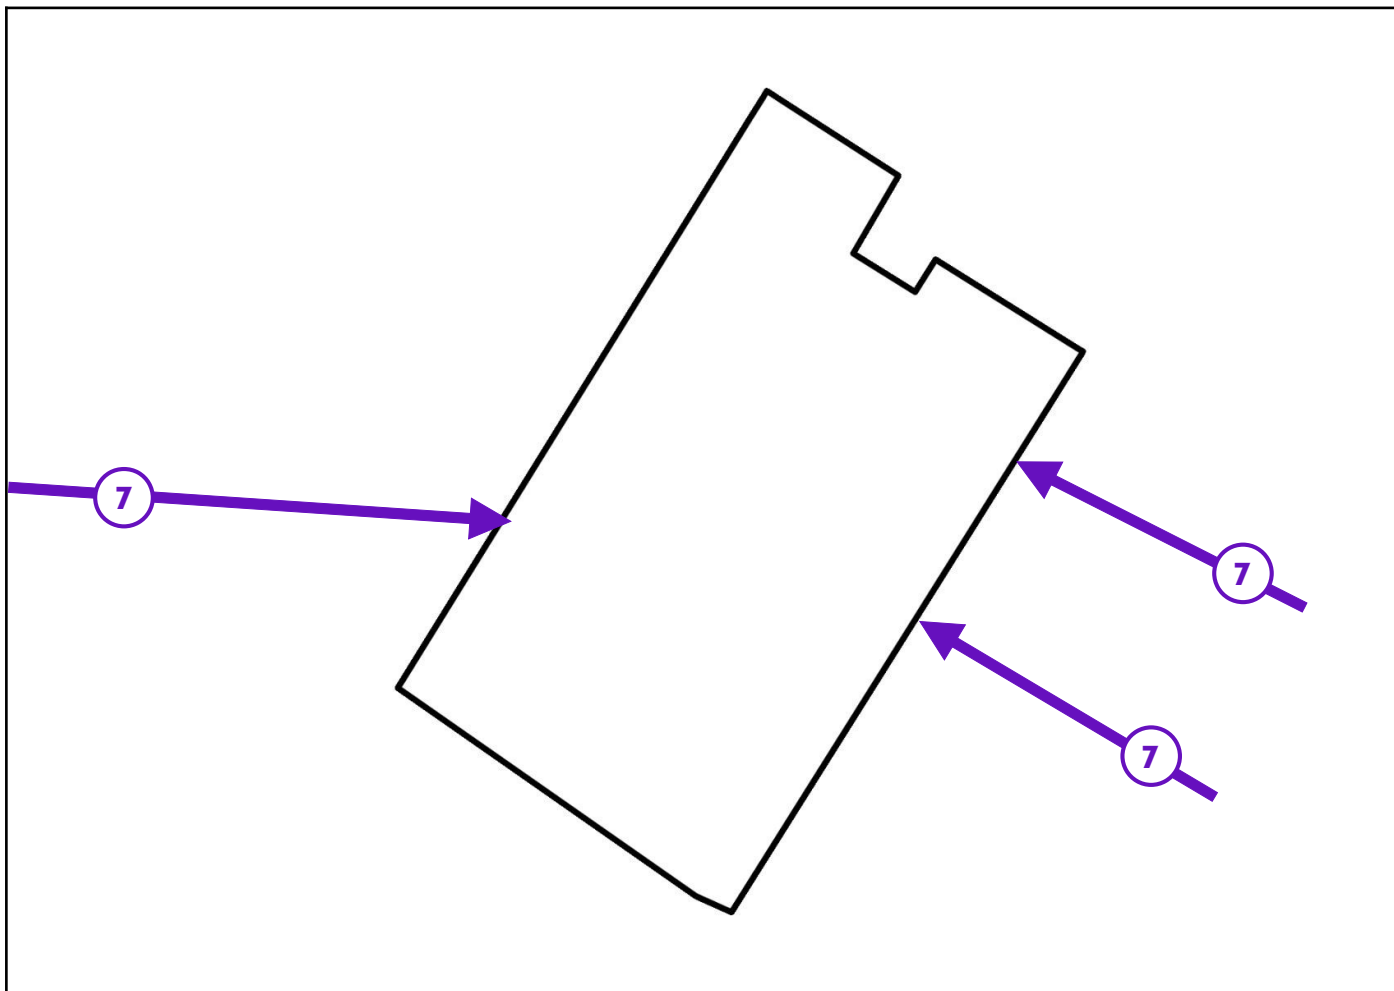
Plan 1.12: Hoofdgebouw plan

Beschrijving	Type	Actie
7. Schouwen op dak	Beperking	-

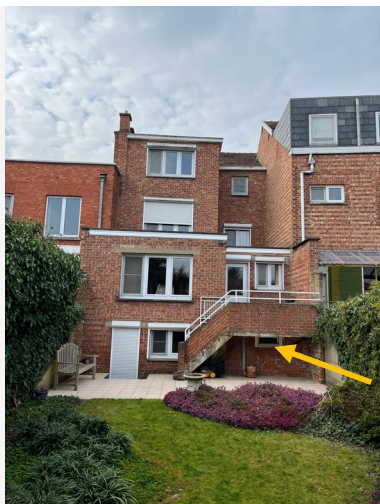
Overzichtsfoto

Beschrijving	Roofing
Omgeving	Buiten
Primaire drager	Plat dak
Asbestmateriaal	Dak- en gevelbekleding - Roofing
Bindmiddel van asbestmateriaal	Bitumen (roofing, teer, asfalt)
Gebondenheid op basis van bindmiddel	Hecht
Hoeveelheid (oppervlakte - aantal)	<ul style="list-style-type: none">• 24,00 m² - 1 stuk
Totale oppervlakte	24,00 m ²
Eenvoudig bereikbaar	Ja
Bevestigingswijze	<ul style="list-style-type: none">• Verlijmd, ingegoten, versmeerd
Identificatiemethode	<p>De asbestdeskundige beoordeelt het materiaal als asbestverdacht en dus asbesthoudend, en dit zonder monsternamen.</p> <p>Motivatie: De opdrachtgever weigert om het materiaal te laten bemonsteren.</p>
Destructieve handeling voor identificatie	Nee
Opmerking	Maten, gewichten, en hoeveelheden zijn louter indicatief en kunnen derhalve niet gebruikt worden als basis voor offertes of berekeningen.

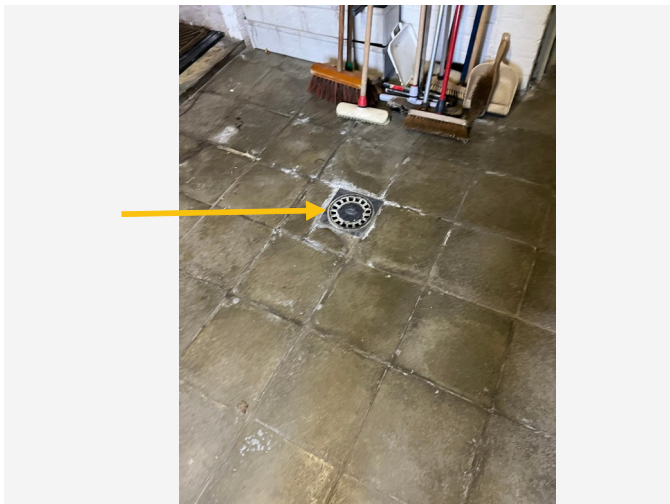
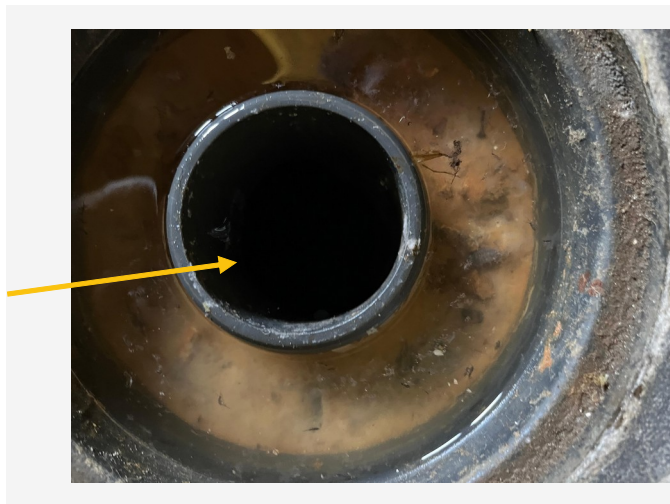
Basis voor advies	De asbestdeskundige beoordeelt het materiaal als niet-asbestverdacht.
--------------------------	---
