Asbestinventarisatetest

Mechelsevest 16/0103, 3000 Leuven

Attestnummer : 20260415-000183.000

Uitgegeven op : 15.04.2026

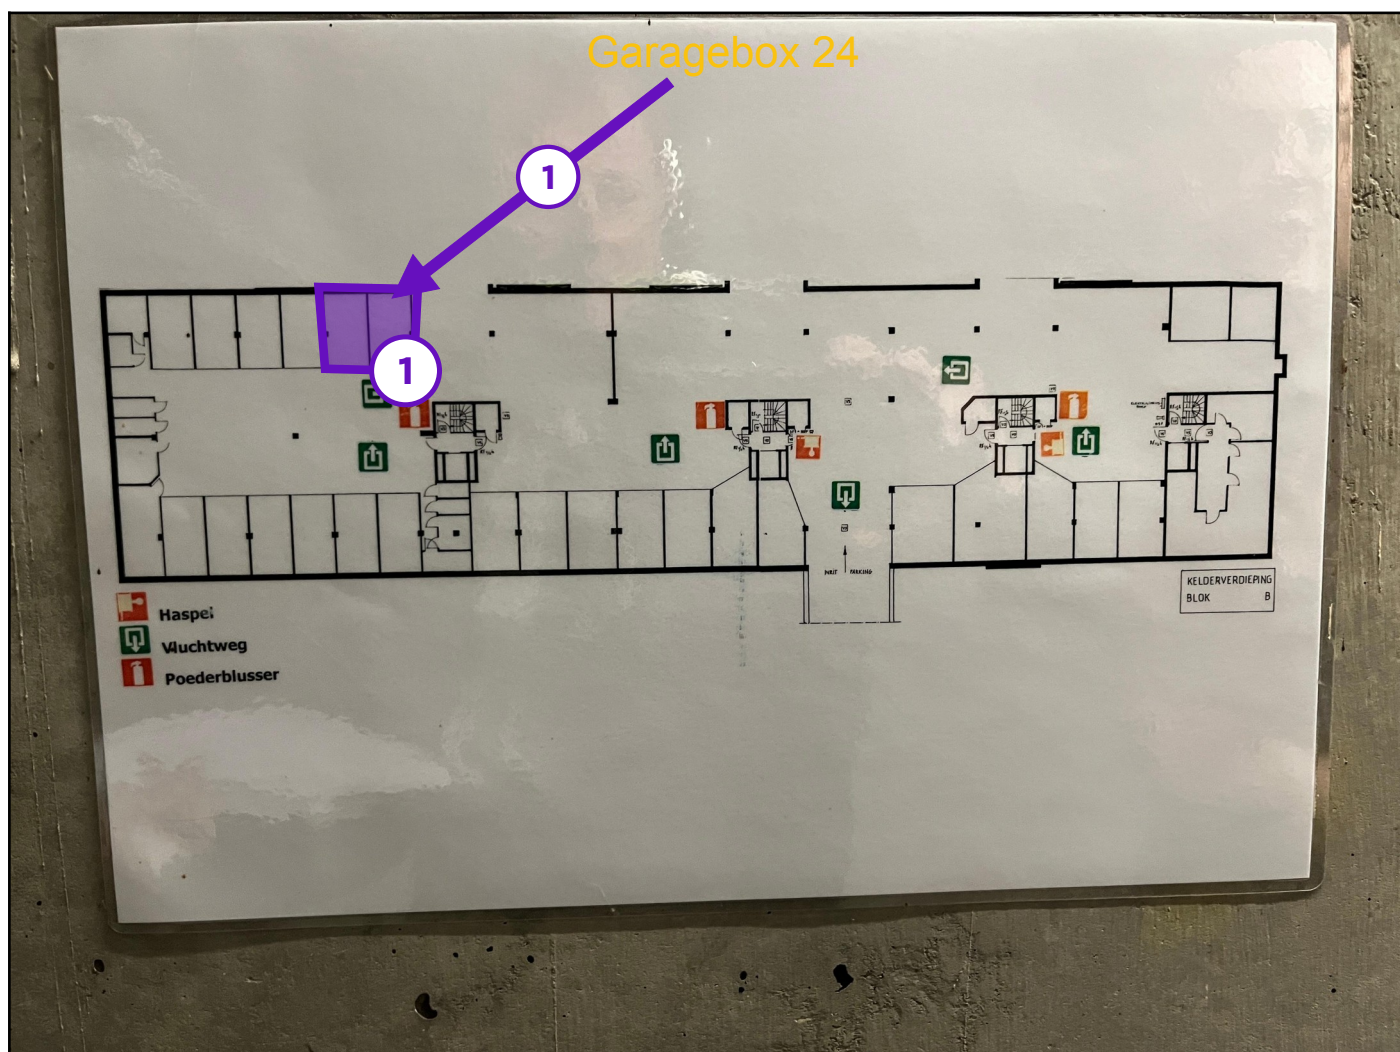
Plan 1.1: Plan Grond

Beschrijving	Type	Actie
1. Garagebox	Advies	-

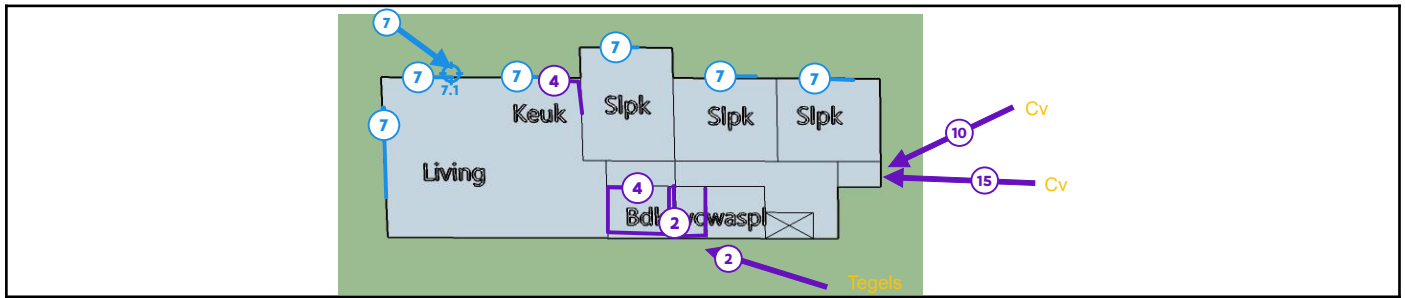
Plan 1.2: 3000 Leuven Mechelsevest 16 bus 0103 plan

Beschrijving	Type	Actie
2. Lijm laag achter tegels en plinten	Advies	-
4. Lijm laag achter tegels en plinten	Advies	-
7. Mastiek ramen	Geen asbest	-
7.1 Code: 97291/S3	Puntmonster	-
10. CV-ketel (niet verdacht)	Overige ruimte of materiaal	-
15. Leidingisolatie (niet aanwezig)	Overige ruimte of materiaal	-

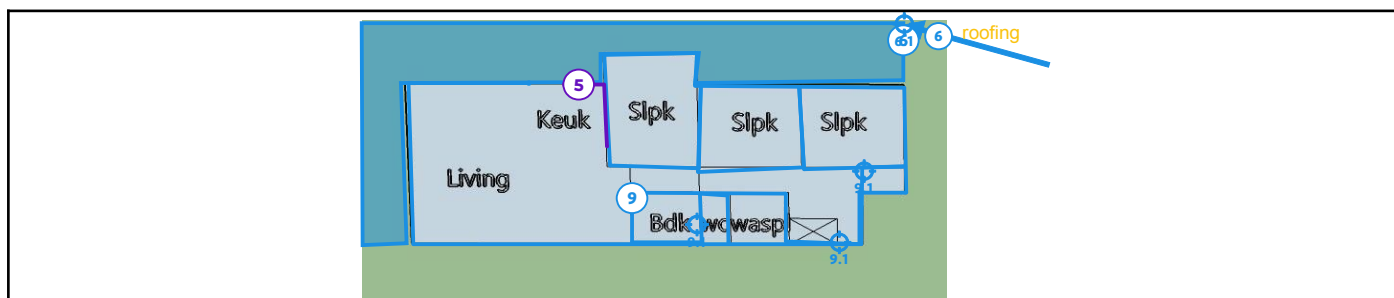
Plan 1.3: 3000 Leuven Mechelsevest 16 bus 0103 plan

Beschrijving	Type	Actie
5. Wanden In Gyproc of hout	Advies	-
6. Roofing terras	Geen asbest	-
6.1 Code: 97291/S4	Puntmonster	-
9. Pleisterwerk muren	Geen asbest	-
9.1 Code: 97291/S1	Mengmonster	-

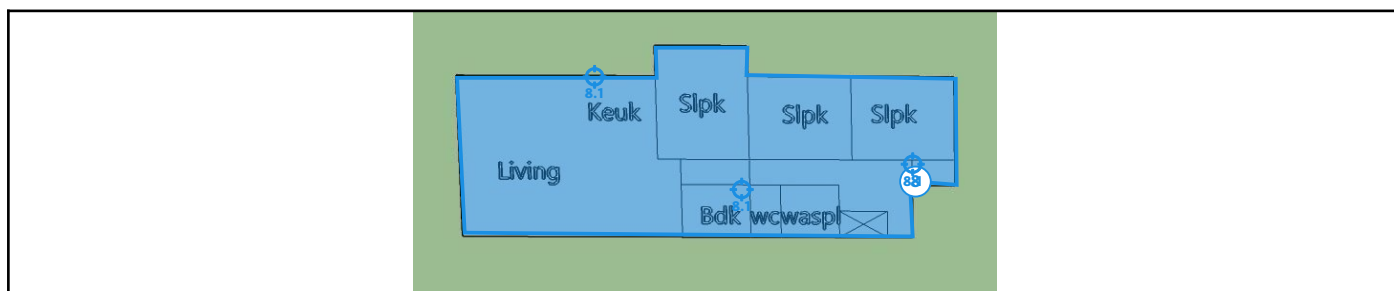
Plan 1.4: 3000 Leuven Mechelsevest 16 bus 0103 plan

Beschrijving	Type	Actie
8. Pleisterwerk plafonds	Geen asbest	-
8.1 Code: 97291/S2	Mengmonster	-

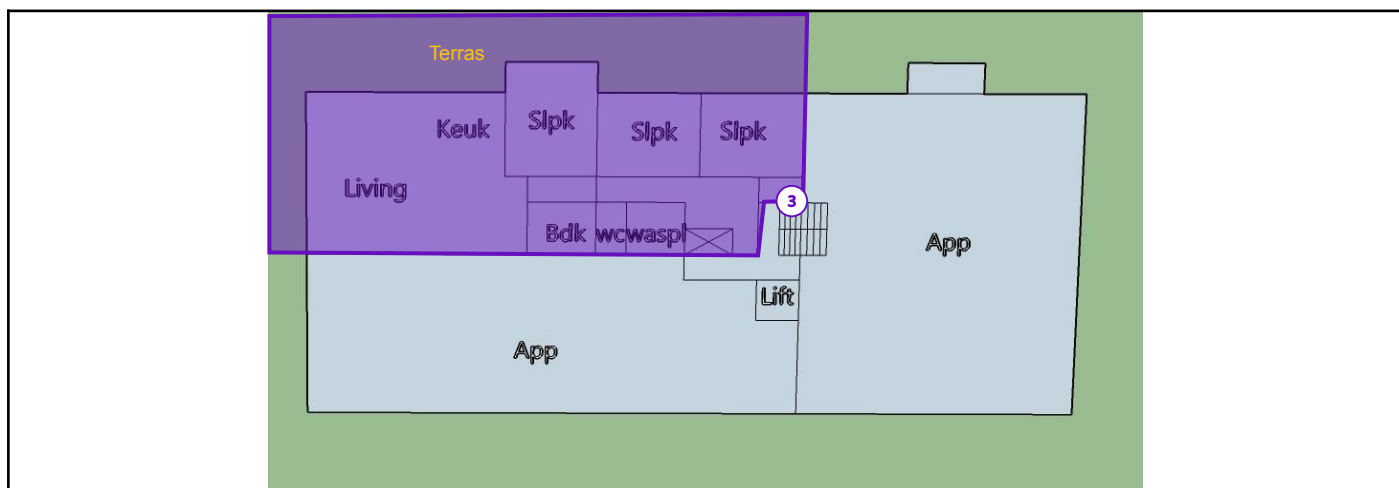
Plan 1.5: 3000 Leuven Mechelsevest 16 bus 0103 liggingspla

Beschrijving	Type	Actie
3. Enkel het appartement werd gecontroleerd, geen gemene delen	Advies	-
