Asbestinventarisatetest

Volmolenstraat 8, 2500 Lier

Attestnummer : 20250823-000106.000

Asbestveilig (maar mogelijk niet asbestvrij)

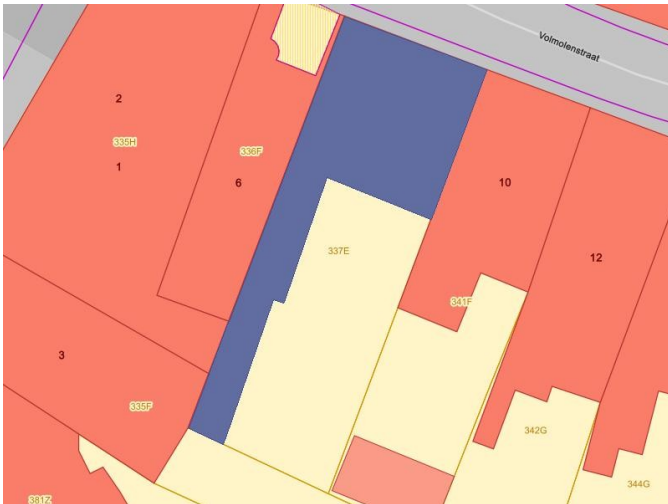
Zone 1: Hoofdgebouw

- 0 Asbestmaterialen
- 0 Beperkingen
- 0 Uitsluitingen
- 0 Roerende goederen
- 0 Puin, steenslag, (water)bodem
- 7 Adviezen**
- 0 Geen asbest

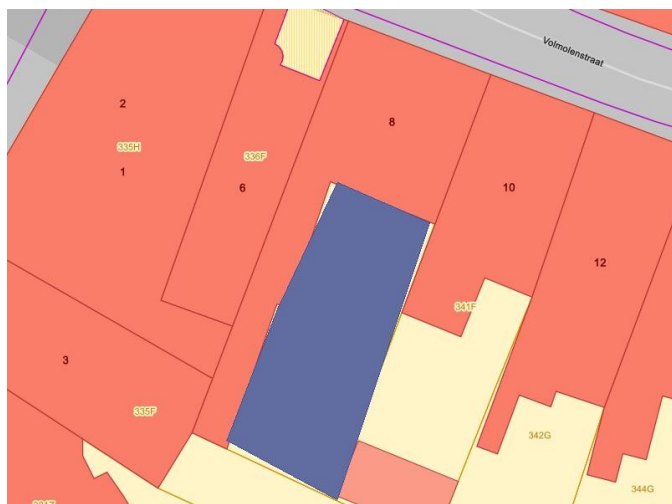
Zone 2: Constructie

- 0 Asbestmaterialen
- 0 Beperkingen
- 0 Uitsluitingen
- 0 Roerende goederen
- 0 Puin, steenslag, (water)bodem
- 1 Advies**
- 0 Geen asbest
