Asbestinventarisatetest

Brusselsesteenweg 427, 2800 Mechelen

Attestnummer : **20251027-000177.000**

Uitgegeven op : **27.10.2025**

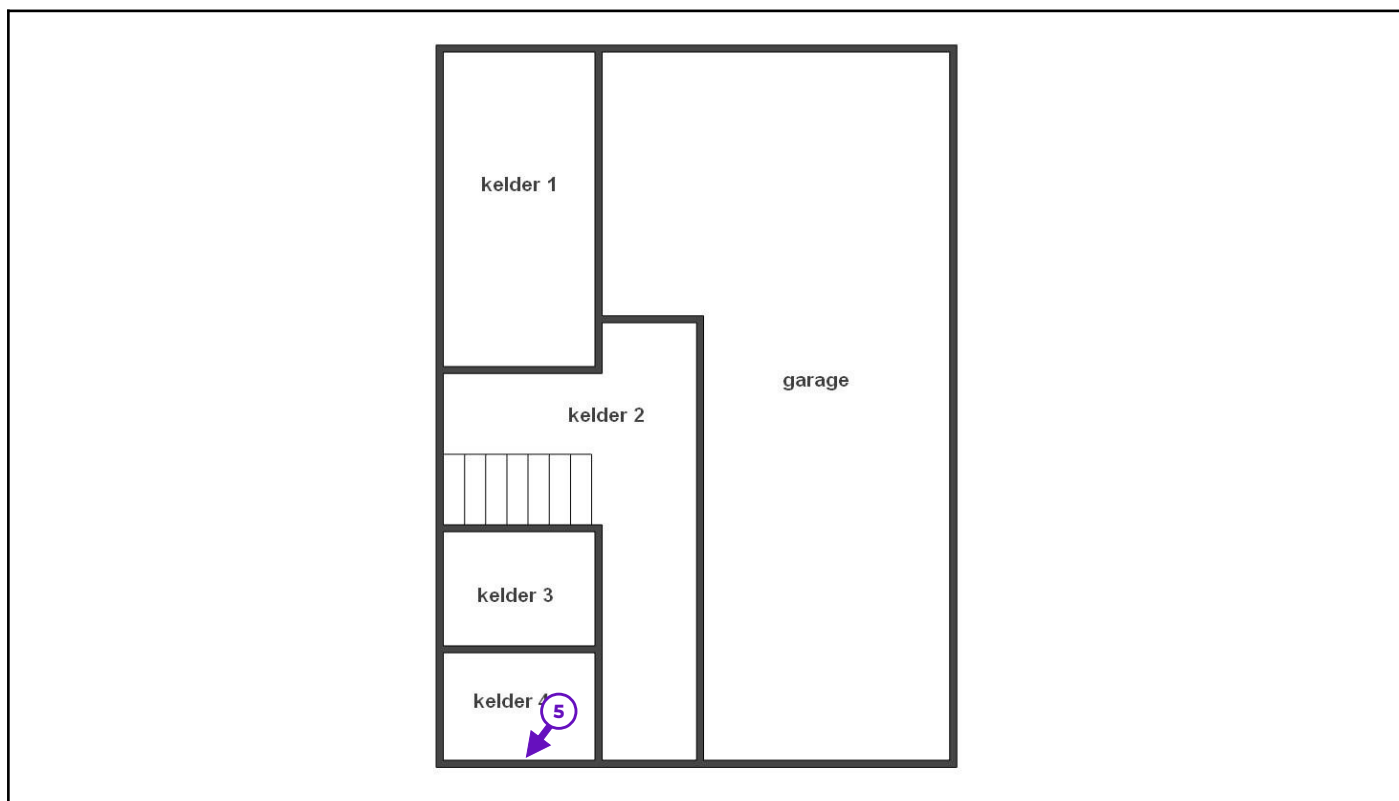
Plan 1.1: Kelder

Beschrijving	Type	Actie
5. Gresbuizen kelder	Advies	-

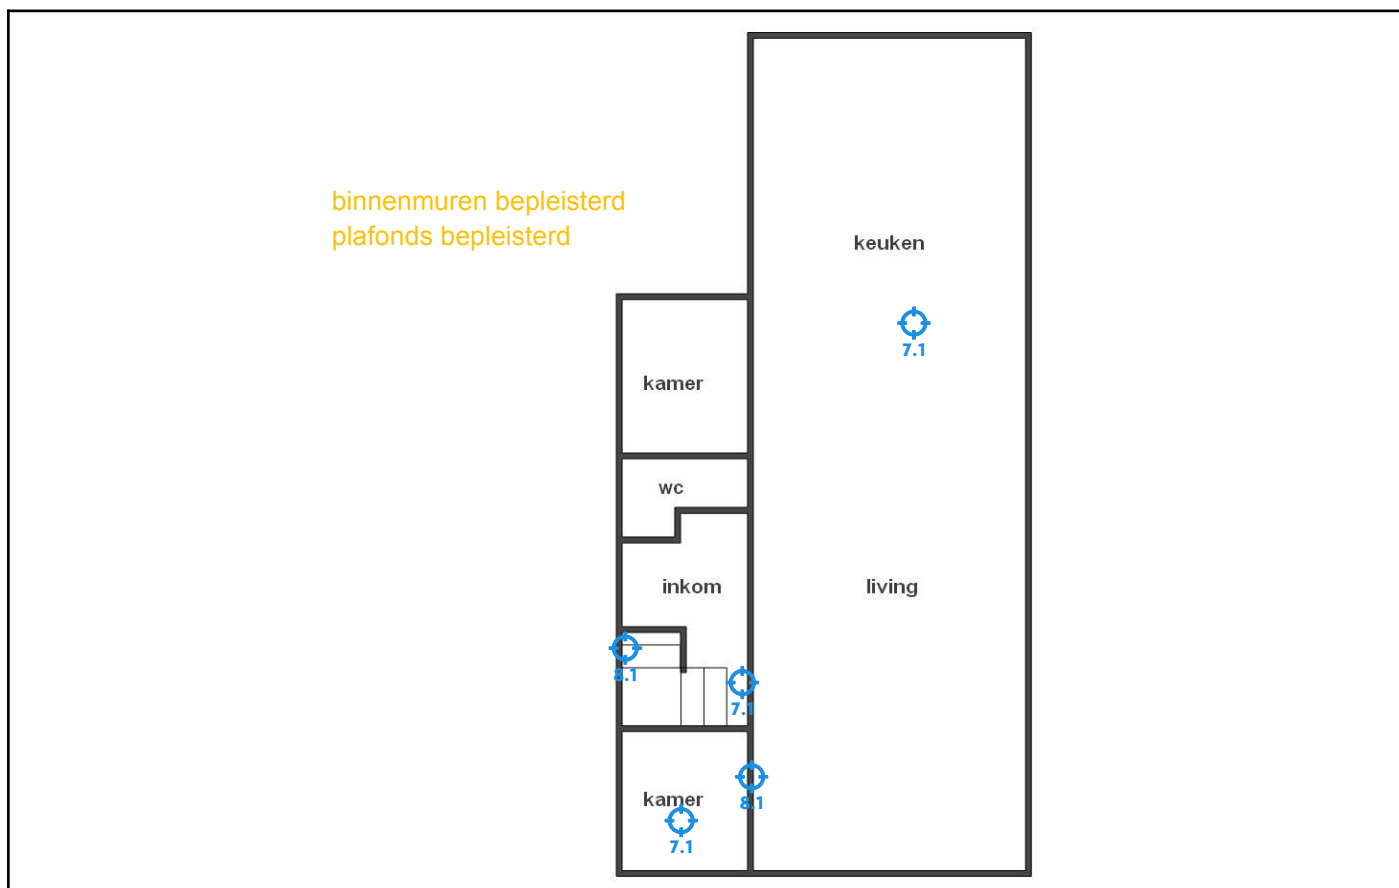
Plan 1.2: Gelijkvloers

Beschrijving	Type	Actie
7. Pleisterwerk plafond	Geen asbest	-
7.1 Code: Pleister plafond	Mengmonster	-
8. Pleisterwerk muur	Geen asbest	-
8.1 Code: Pleister muur	Mengmonster	-

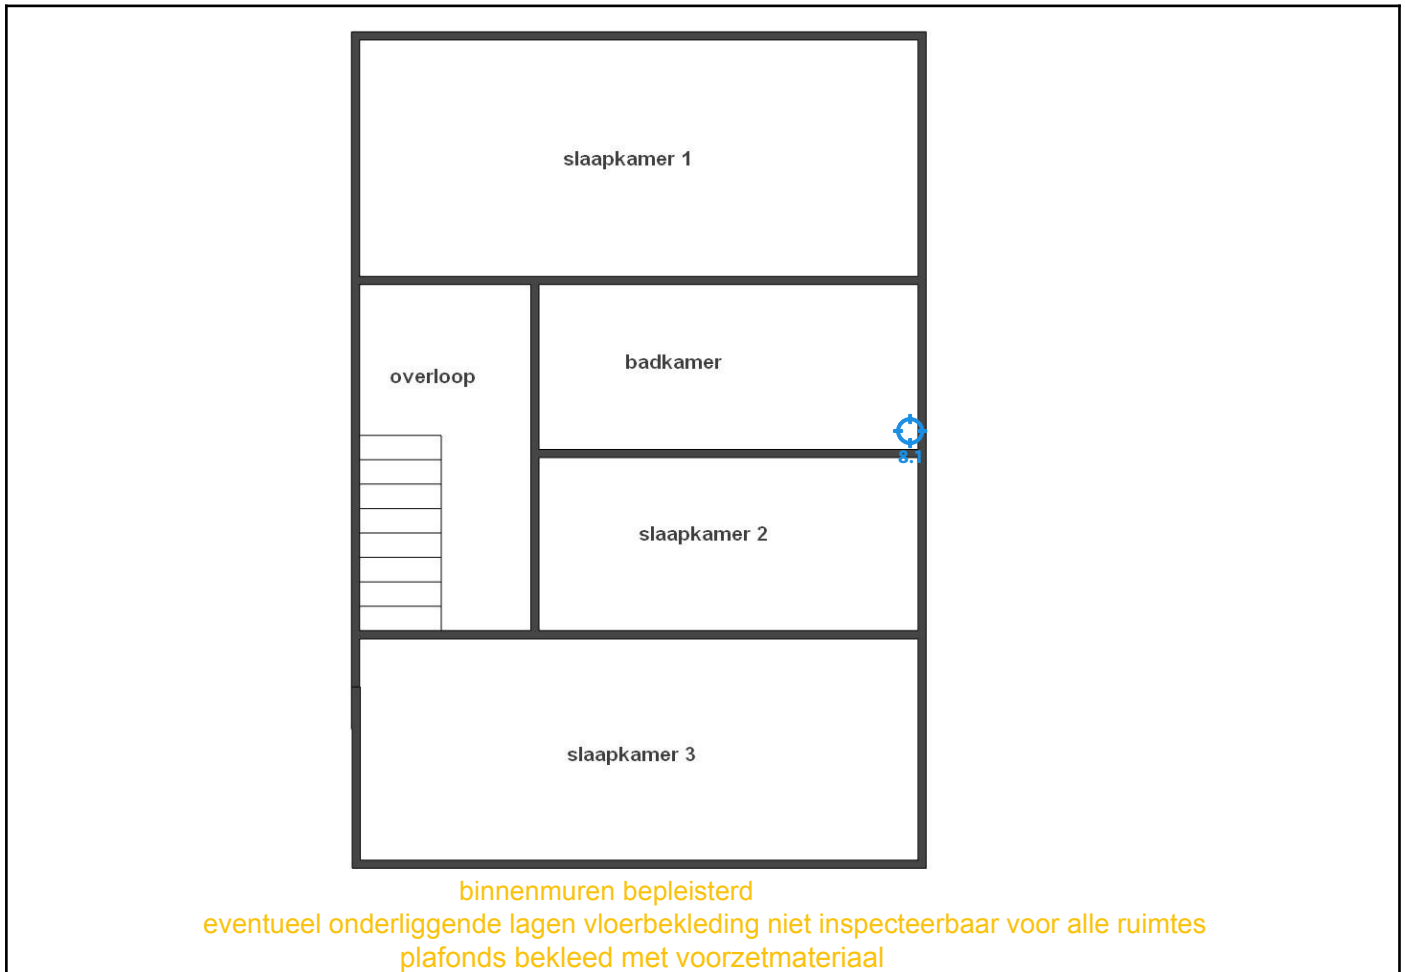
Plan 1.3: Verdieping 1

Beschrijving	Type	Actie
4. Vloerbekleding - mogelijks onderliggende lagen niet zichtbaar	Advies	-
6. Plafond bekleed met een voorzetmateriaal	Advies	-
8. Pleisterwerk muur	Geen asbest	-
8.1 Code: Pleister muur	Mengmonster	-

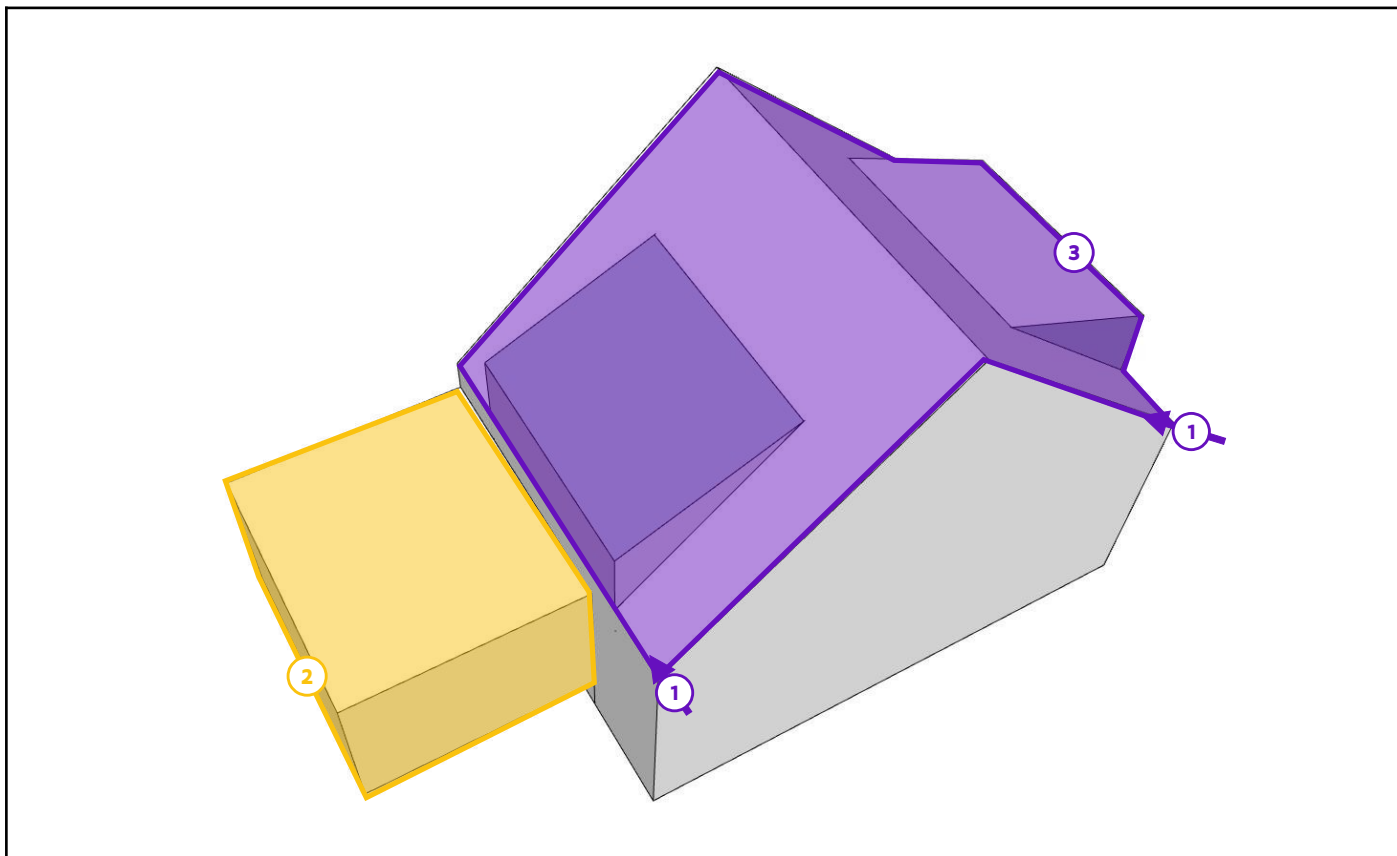
Plan 1.5: 3d-woning

Beschrijving	Type	Actie
1. Dak (beperking)	Beperking	-
2. Achterbouw geplaatst in 2025 - vrijgesteld van inspectie	Uitsluiting	-
3. Schuin dak afgewerkt langs binnenzijde	Advies	-

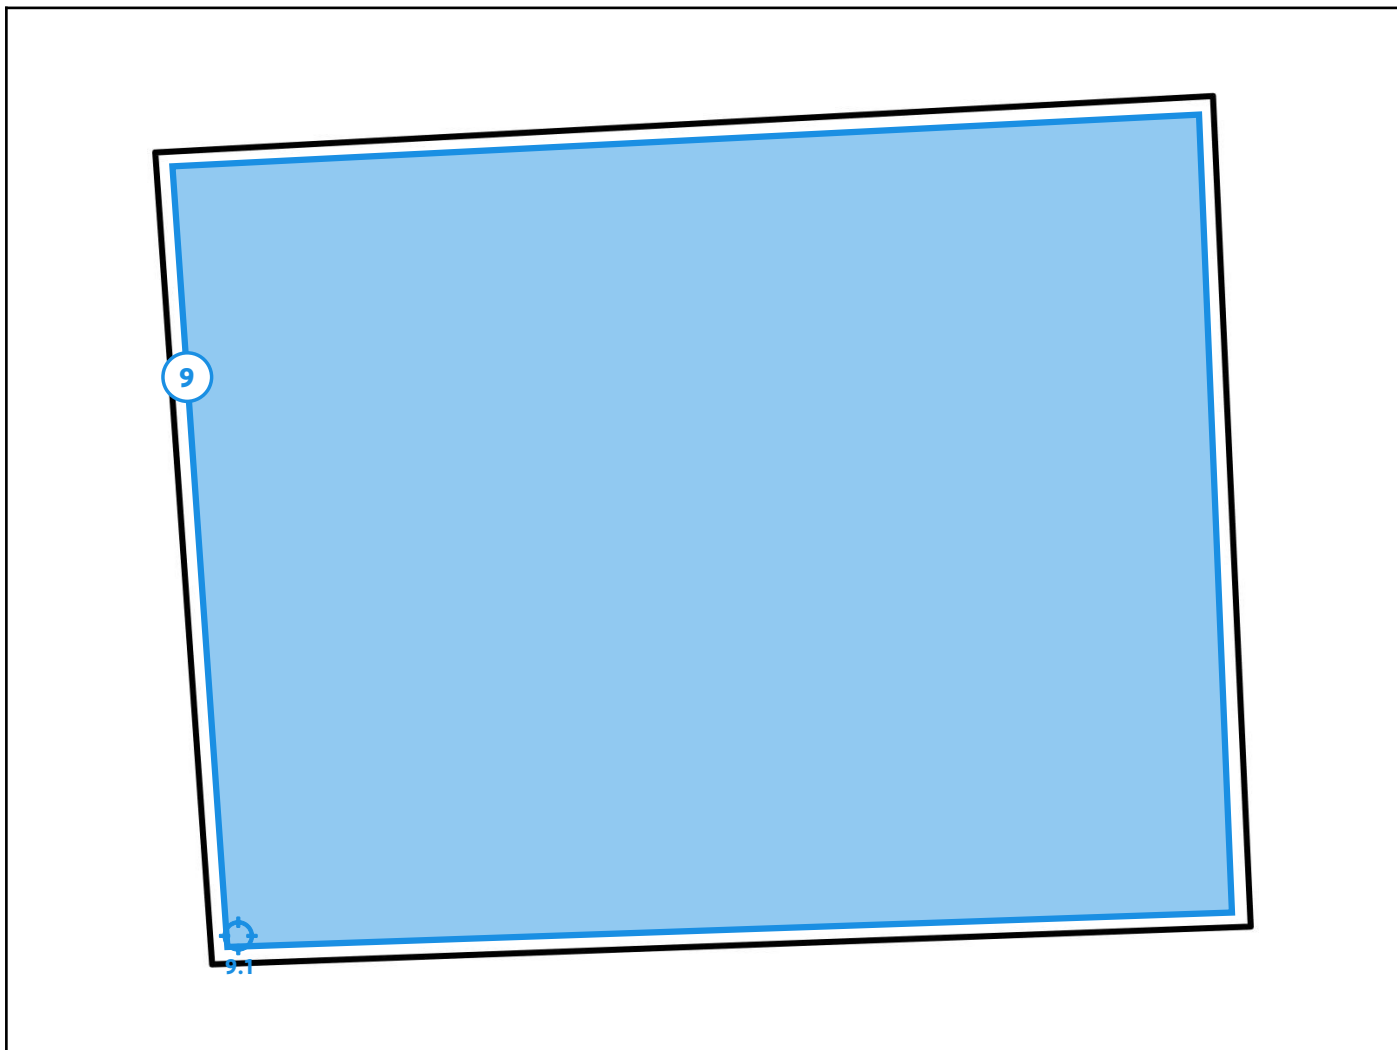
Plan 2.1: Tuinhuis plan

Beschrijving	Type	Actie
9. Roofing shingles tuinhuis	Geen asbest	-
9.1 Code: roofing shingles	Puntmonster	-
