Asbestinventarisatetest

Wilselsesteenweg 253, 3010 Leuven

Attestnummer : 20260317-000072.000

Uitgegeven op : 17.03.2026

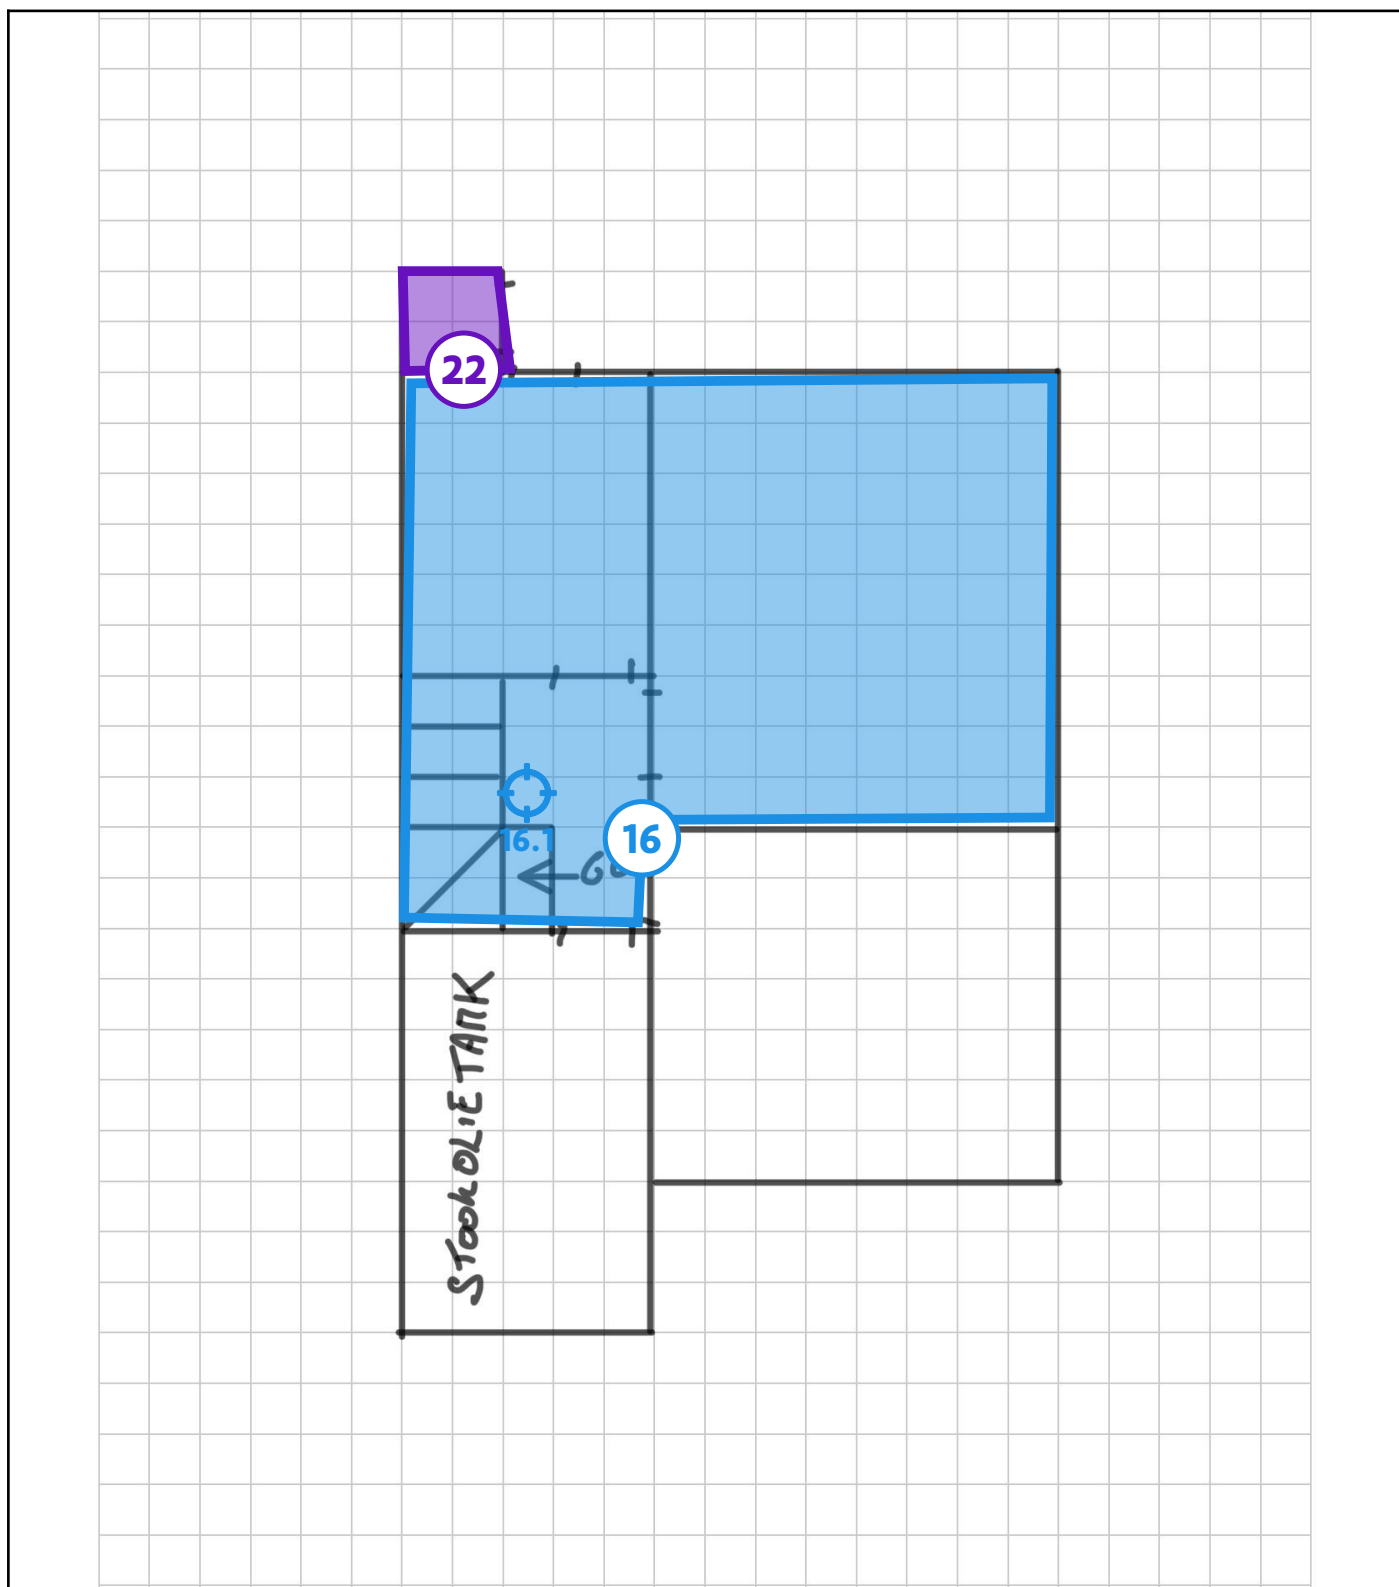
Plan 1.2: Kelder

16. Plafondpleister	Geen asbest	-
16.1 Code: 2	Mengmonster	-
22. Dakbedekking schuine daken woning: dakpannen	Overige ruimte of materiaal	-

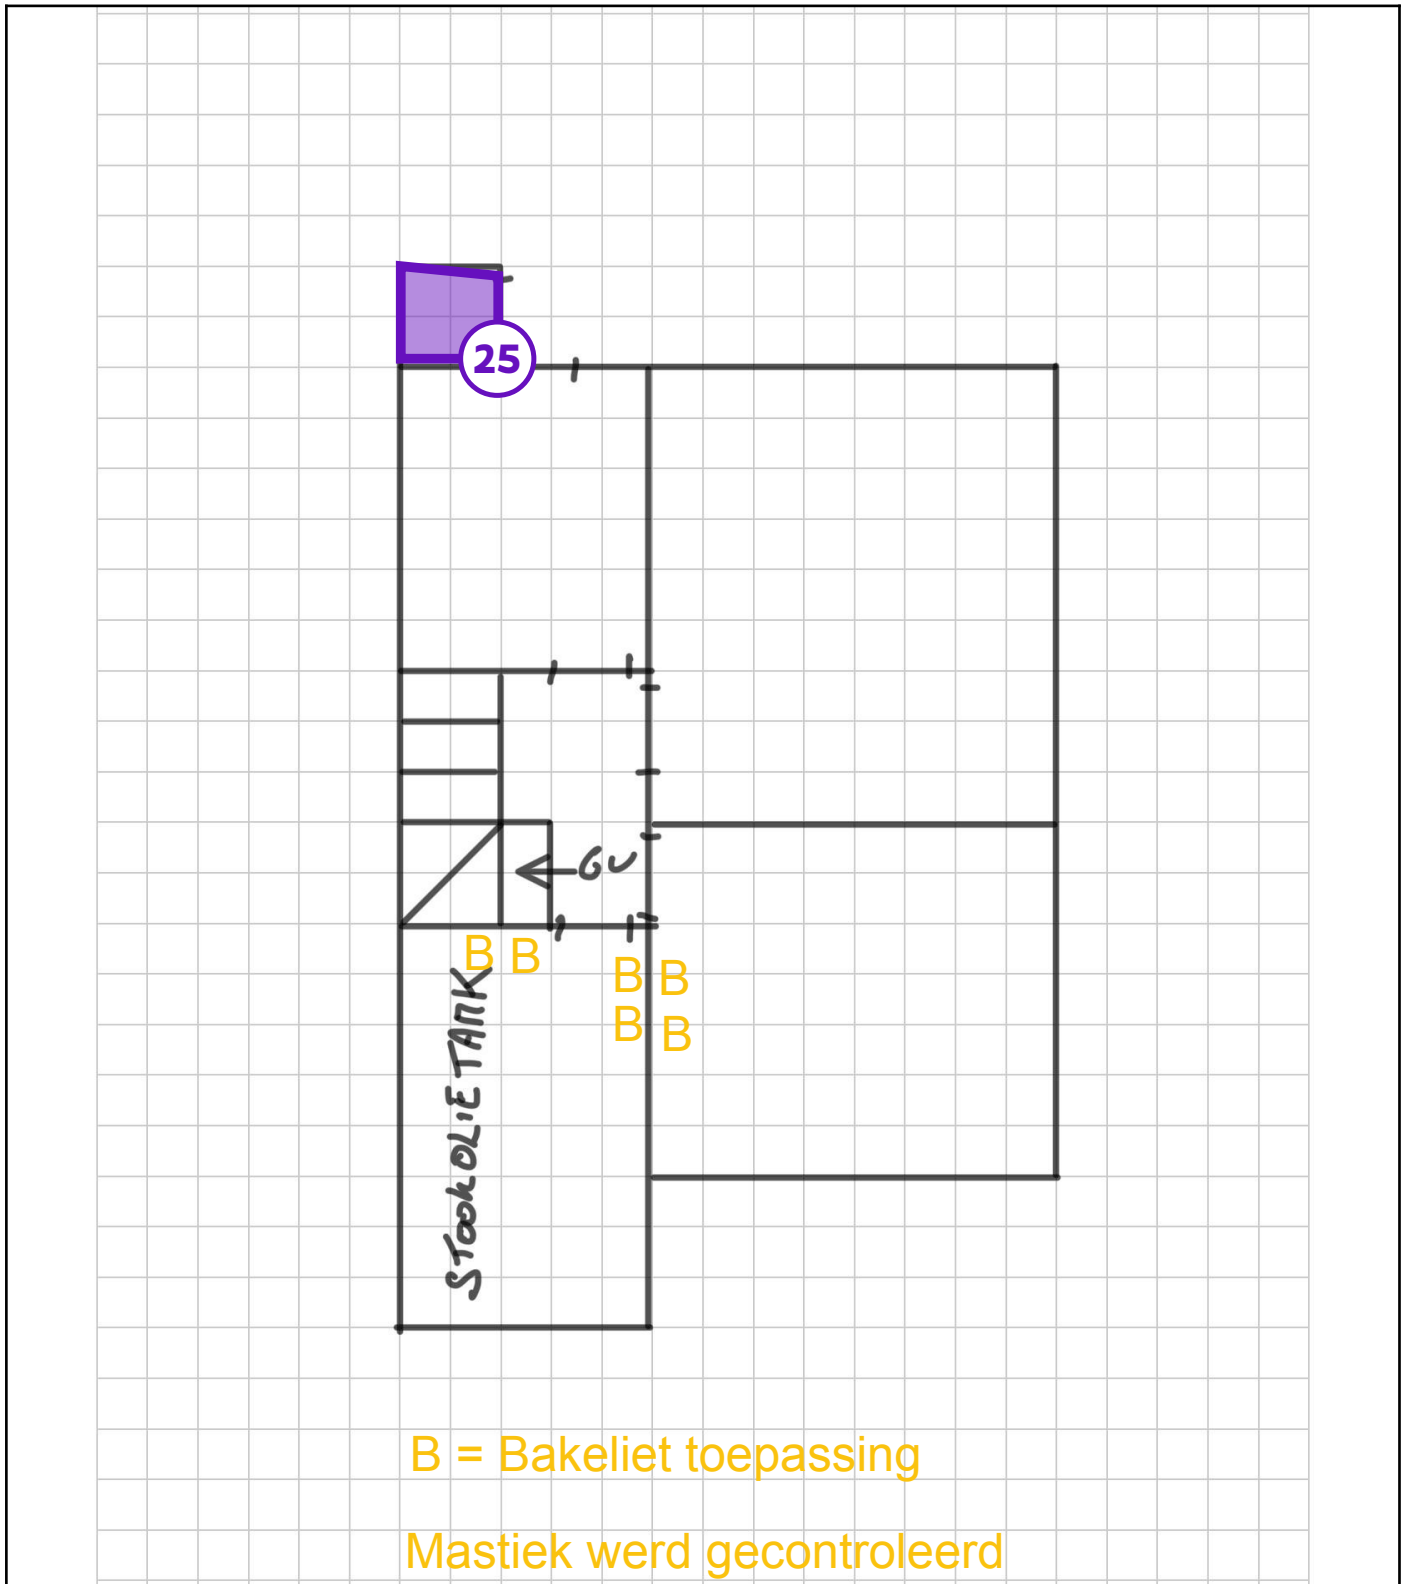
Plan 1.3: Kelder

8. Bakeliet toep.(schakelaars-stopcontact-verdeeldozen-radiatorknoppen)	Asbestmateriaal	Zorgvuldig beheren
24. Mastiek op- en rond schrijnwerk: niet verdacht (visueel vastgesteld)	Overige ruimte of materiaal	-
25. Onderdak schuin dakje kelder	Overige ruimte of materiaal	-

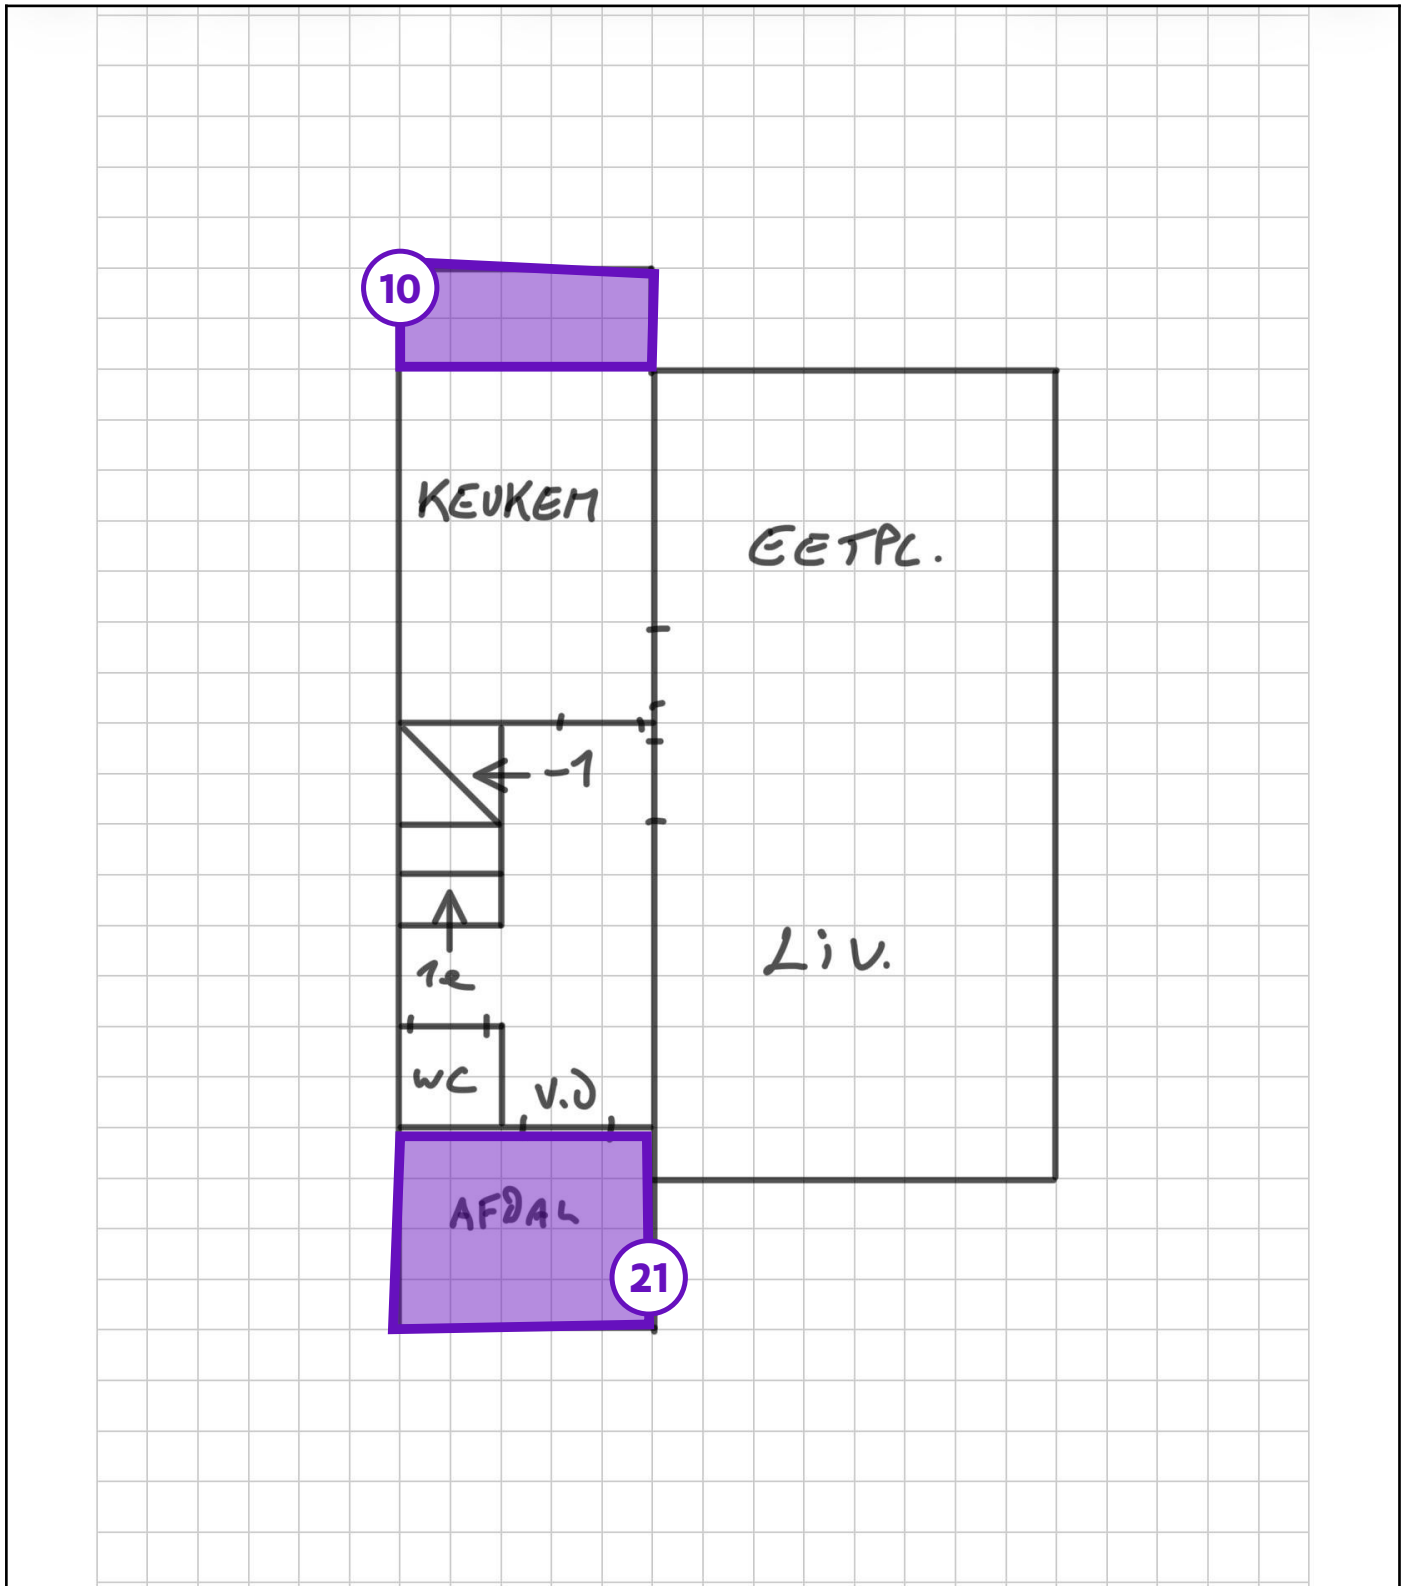
Plan 1.6: Gelijkvloers

10. Onderdak uitsprong achtergevel: niet vast te stellen.	Beperking	-
21. Onderdak schuin dak afdak	Overige ruimte of materiaal	-

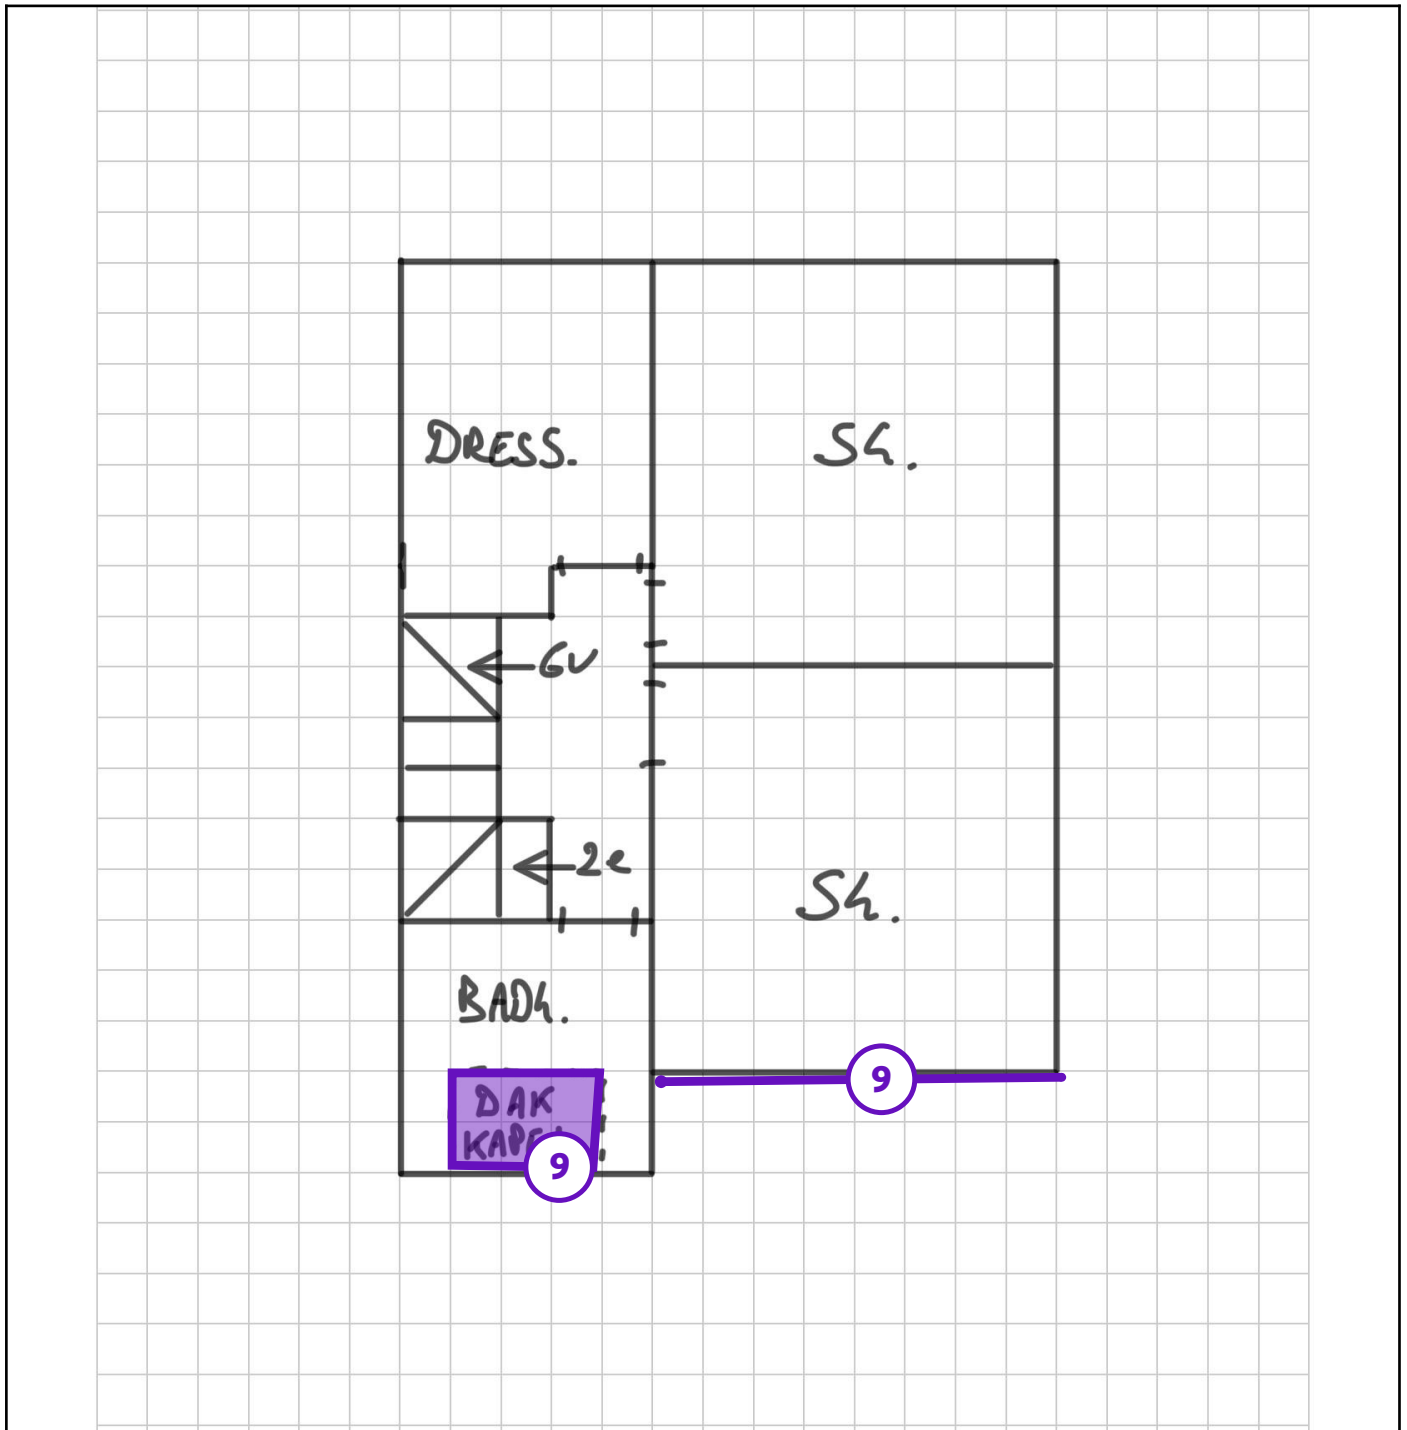
Plan 1.11: 1e verdiep

Beschrijving	Type	Actie
9. Plat dak dakkapel en dakgoten vooraan niet zichtbaar	Beperking	-

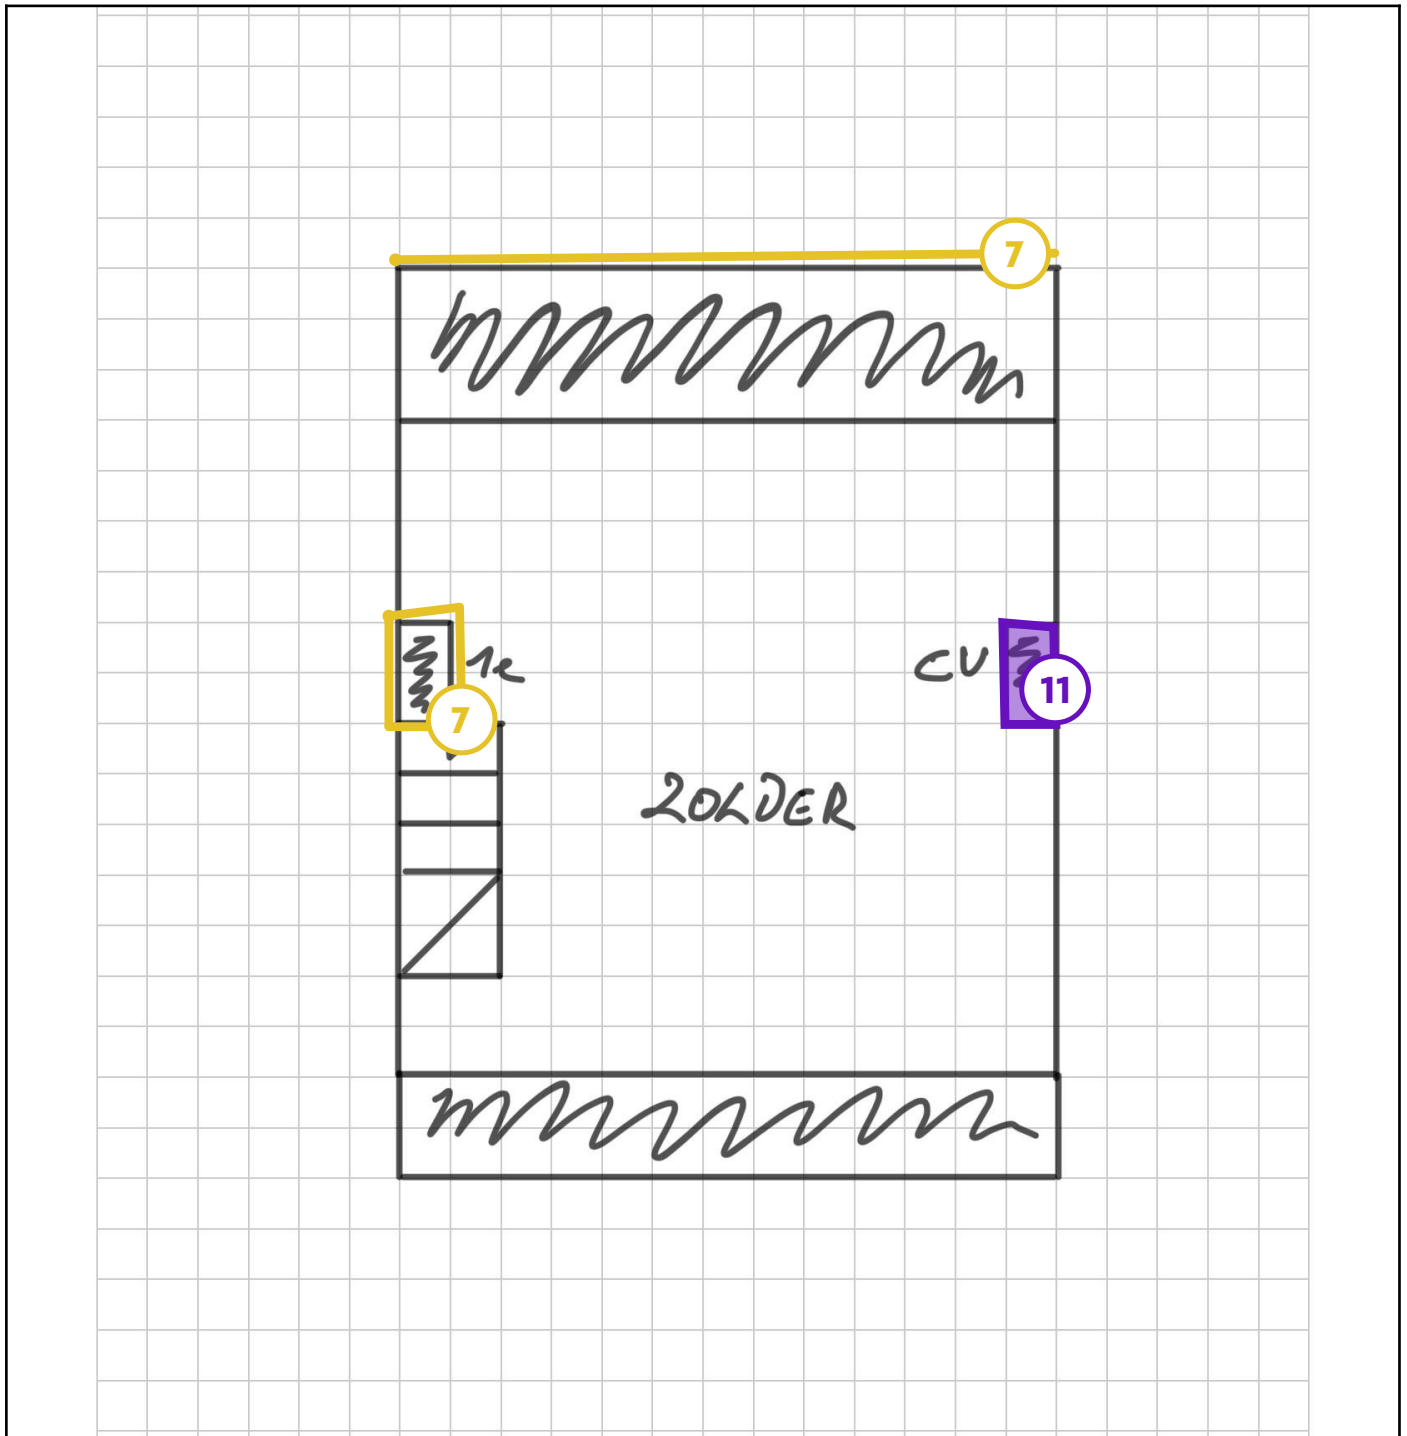
Plan 1.13: Zolder

Beschrijving	Type	Actie
7. Roofing (visueel vastgesteld - geen monstername)	Asbestmateriaal	Zorgvuldig beheren
11. Schouw op het dak (beperkingsfiche)	Beperking	-

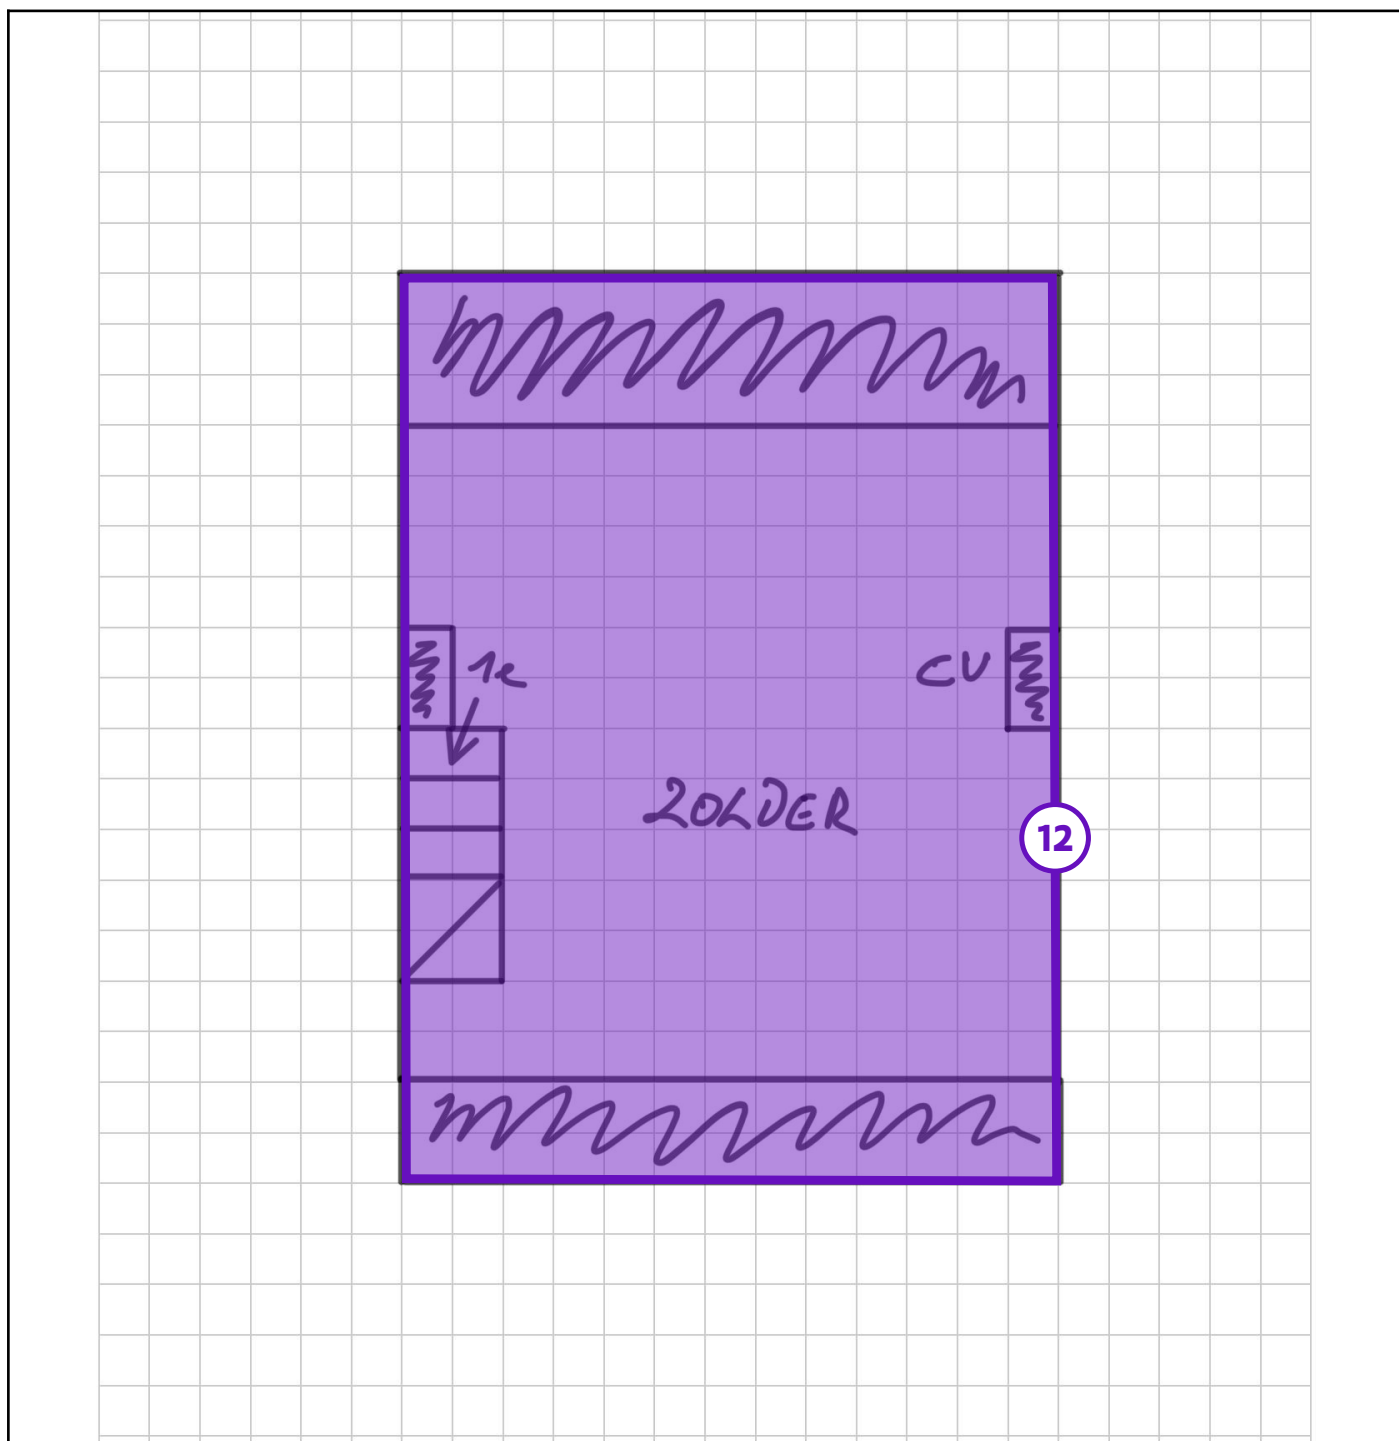
Plan 1.16: Zolder

Beschrijving	Type	Actie
12. Onderdak hoofddak: niet vast te stellen.	Beperking	-

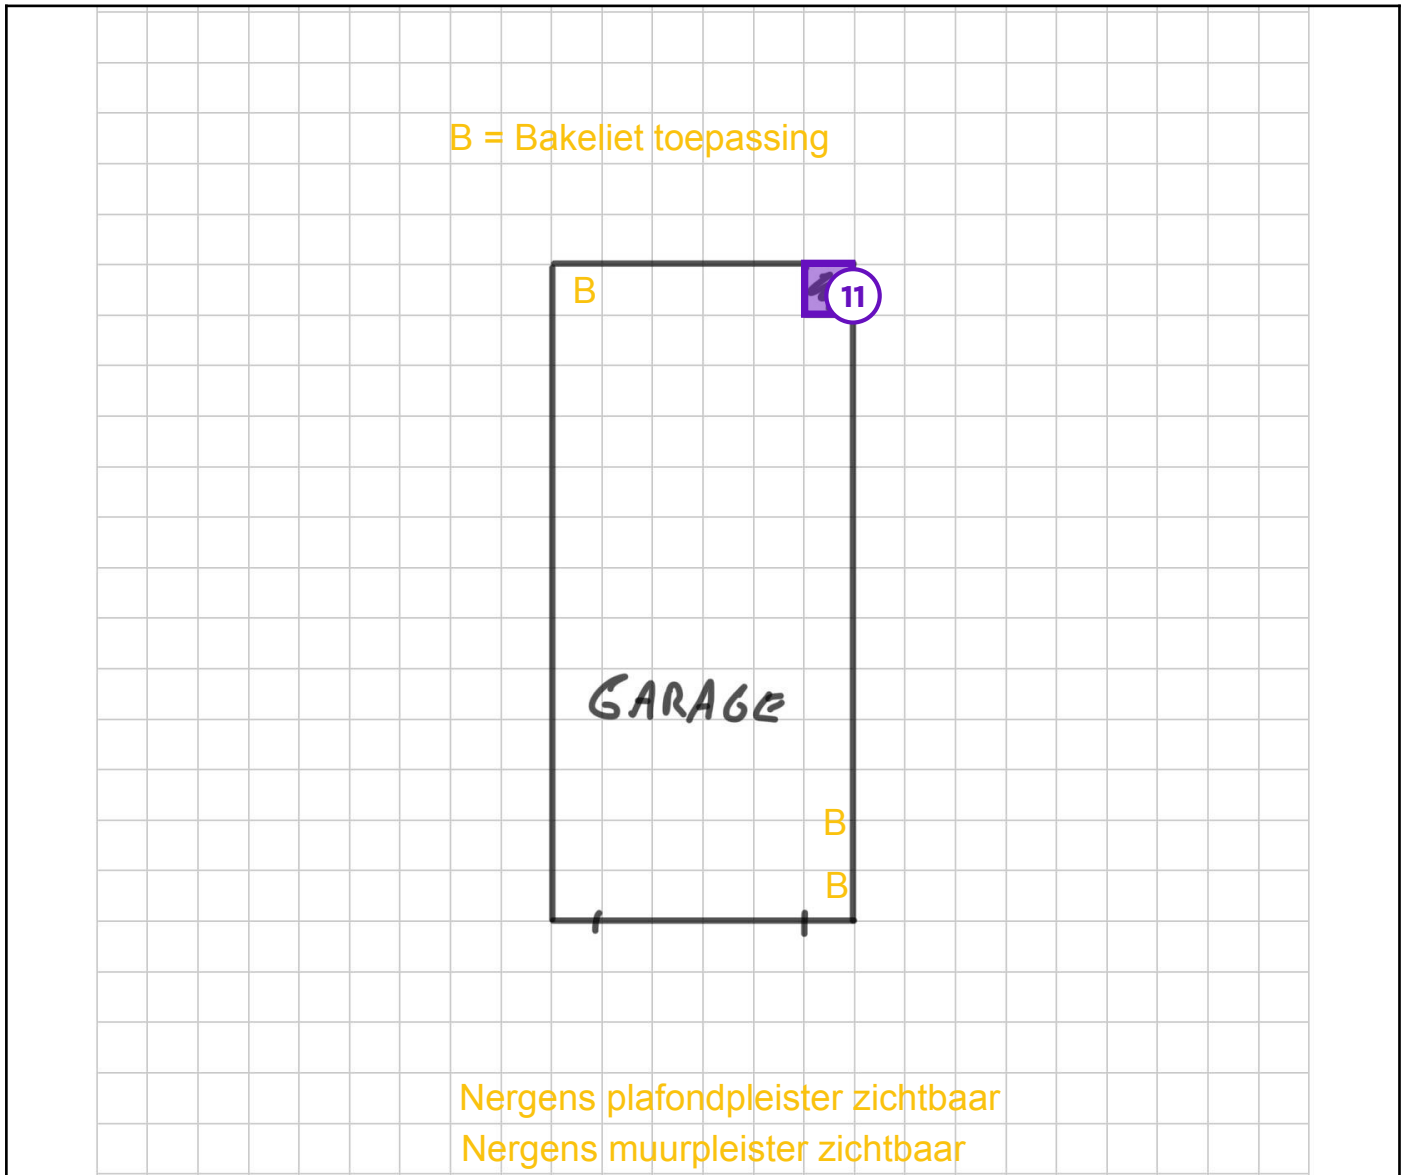
Plan 2.1: Garage gelijkvloers

Beschrijving	Type	Actie
8. Bakeliet toep.(schakelaars-stopcontact- verdeeldozen-radiatorknoppen)	Asbestmateriaal	Zorgvuldig beheren
11. Schouw op het dak (beperkingsfiche)	Beperking	-
16. Plafondpleister	Geen asbest	-
20. Muurpleister	Geen asbest	-

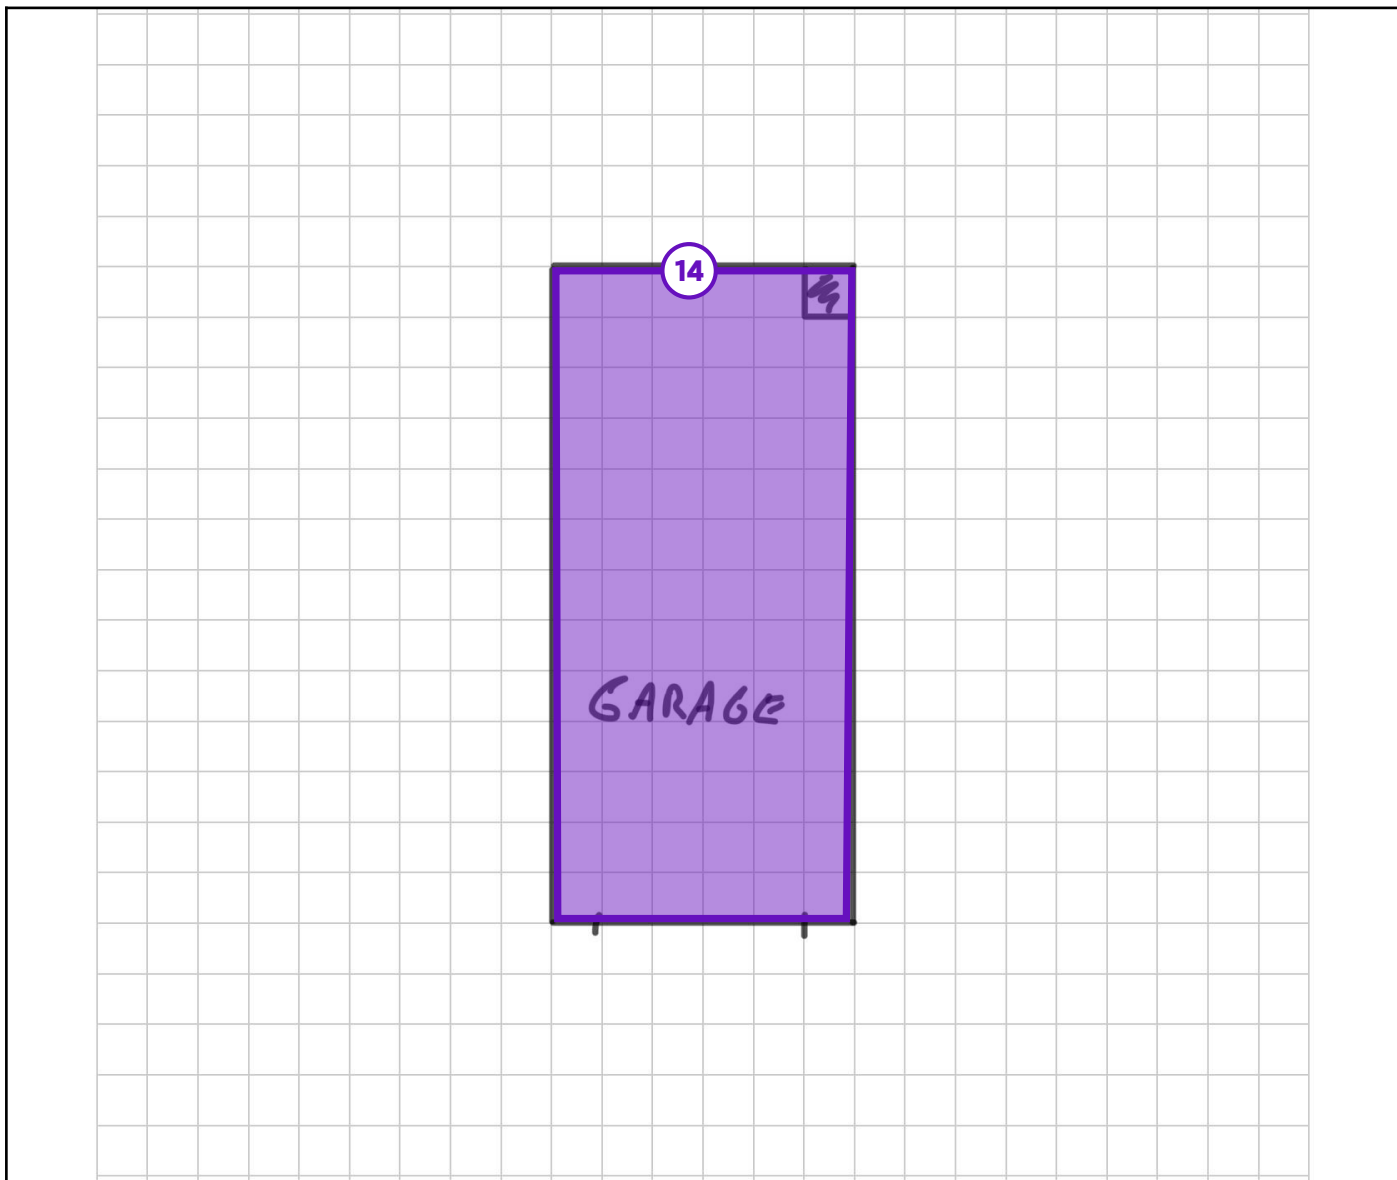
Plan 2.3: Garage gelijkvloers

Beschrijving	Type	Actie
14. Onderdak plat dak garage: niet vast te stellen.	Beperking	-

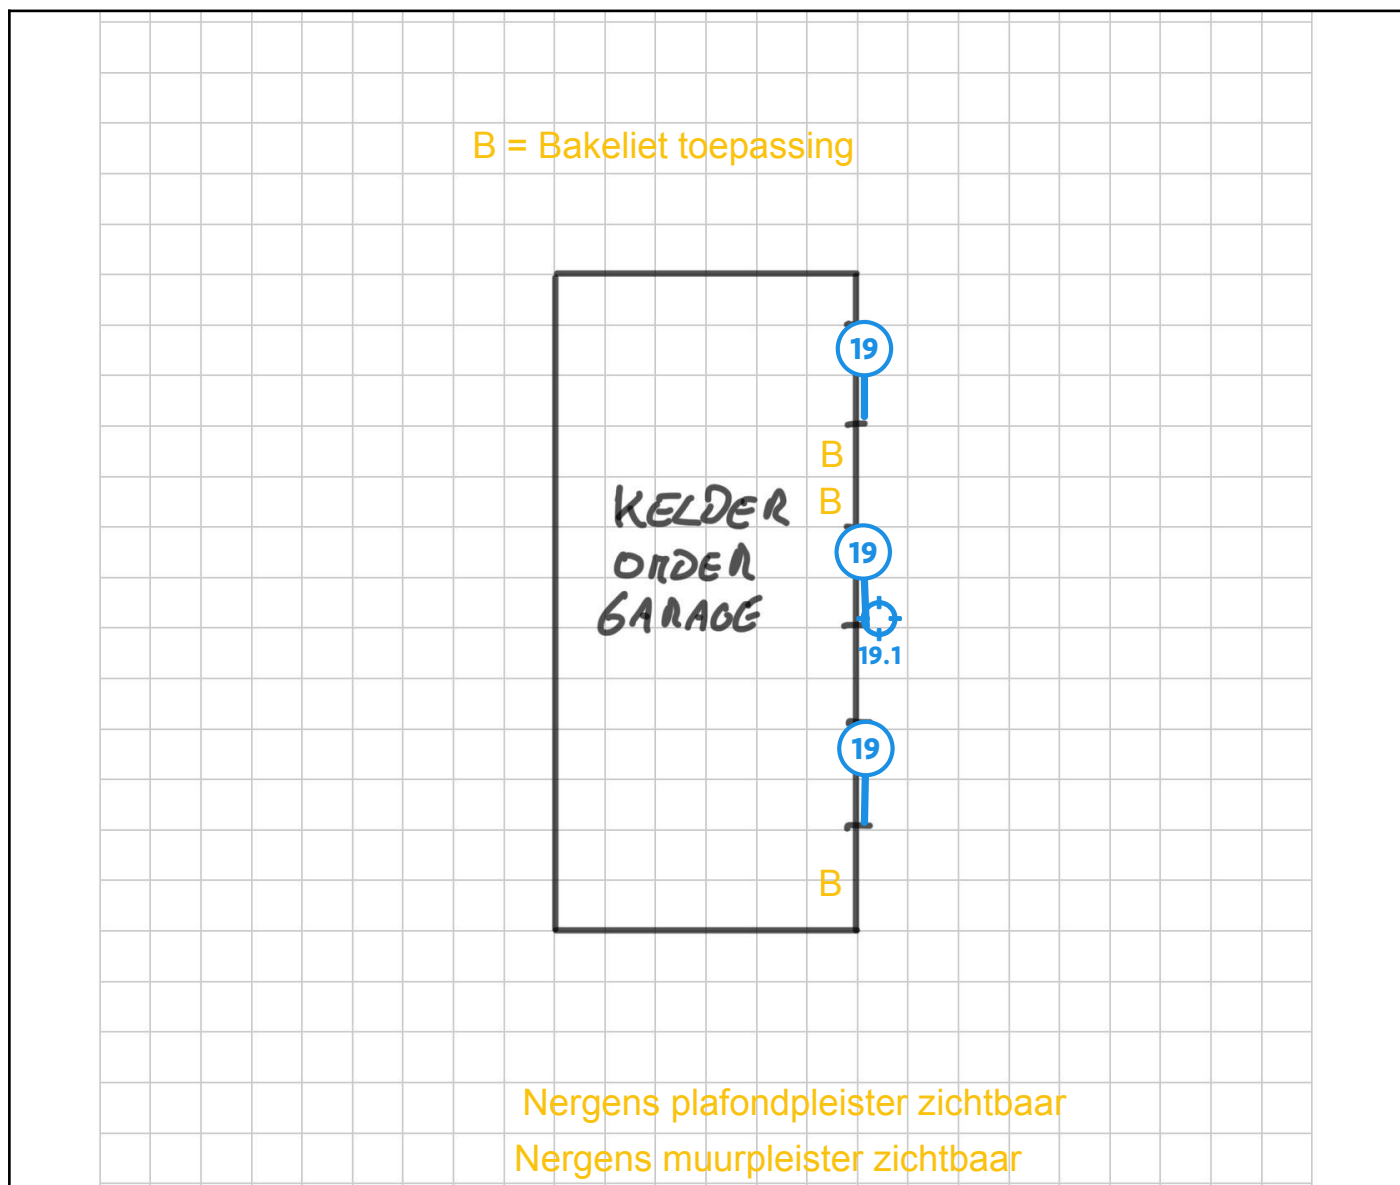
Plan 2.4: Garage kelder

Beschrijving	Type	Actie
8. Bakeliet toep.(schakelaars-stopcontact.-verdeel dozen-radiatorknoppen)	Asbestmateriaal	Zorgvuldig beheren
16. Plafondpleister	Geen asbest	-
19. Stopverf op ramen en deur garage (kelder)	Geen asbest	-
19.1 Code: 5	Puntmonster	-
20. Muurpleister	Geen asbest	-

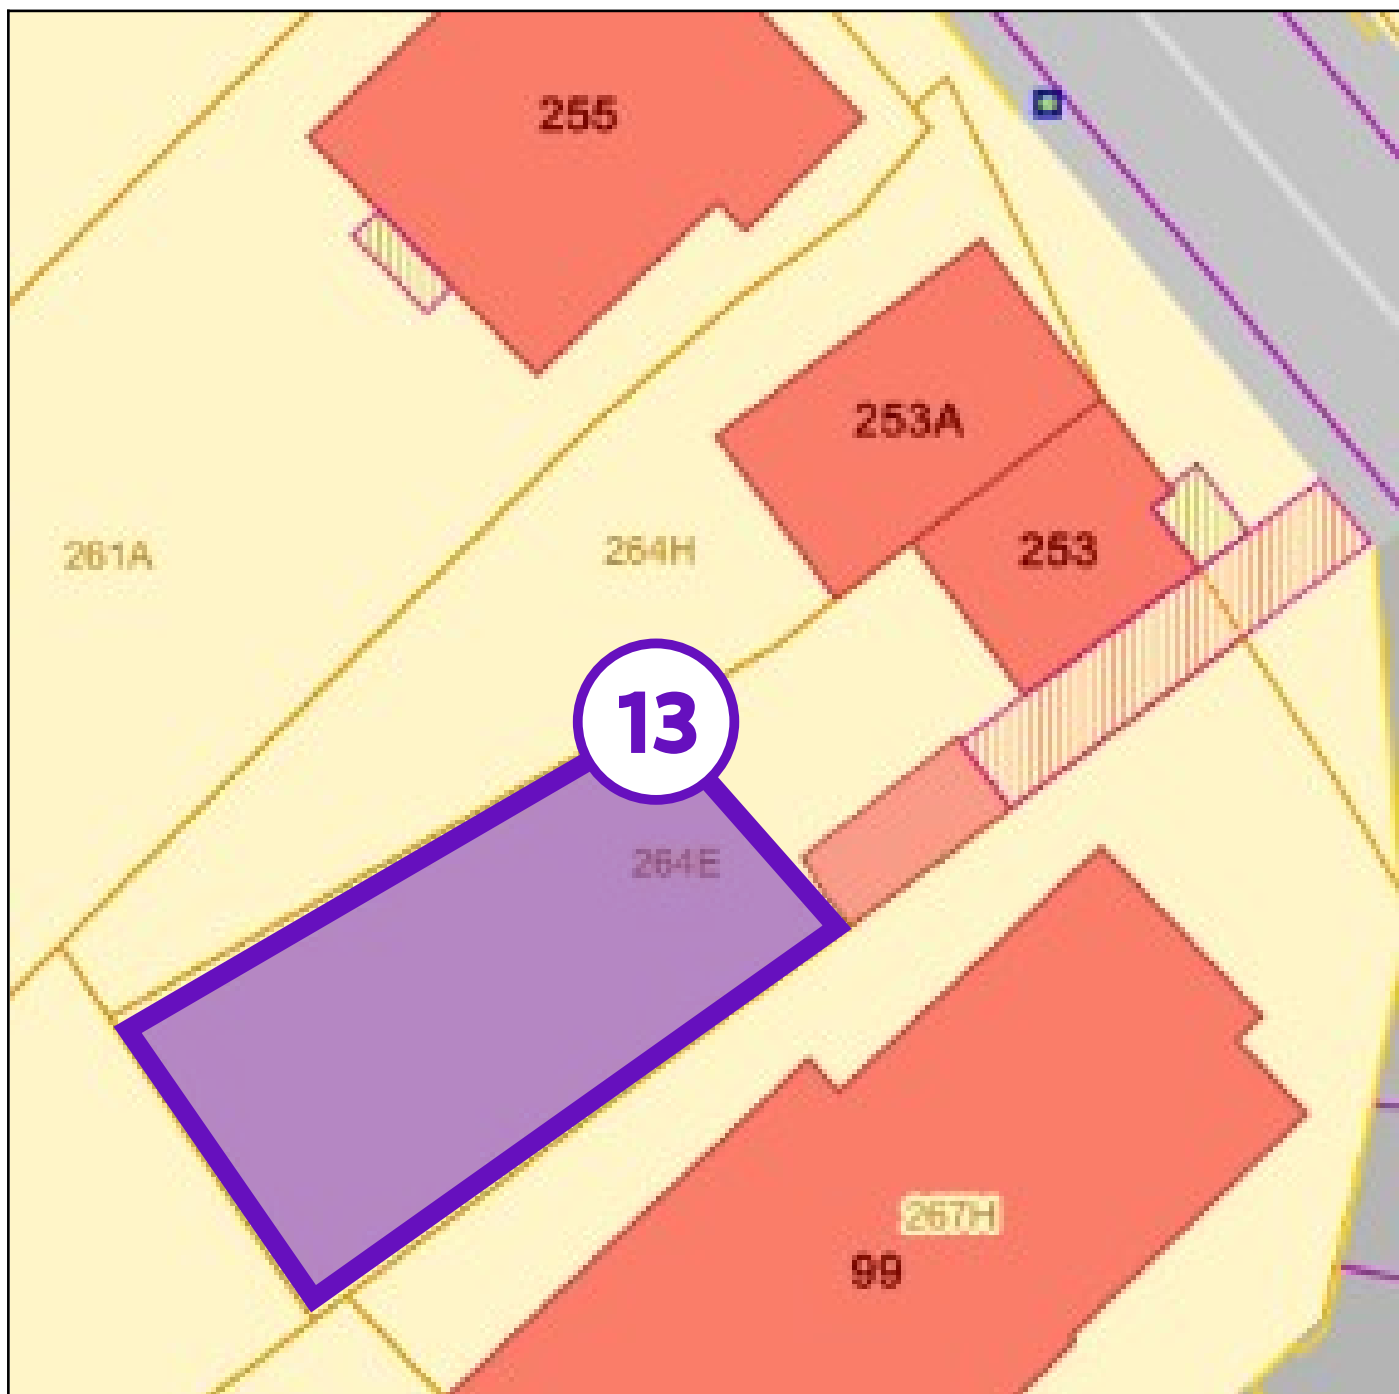
Plan 4.1: Vaststellingen buiten de constructies

Beschrijving	Type	Actie
13. Overwoekerende vegetatie	Beperking	-

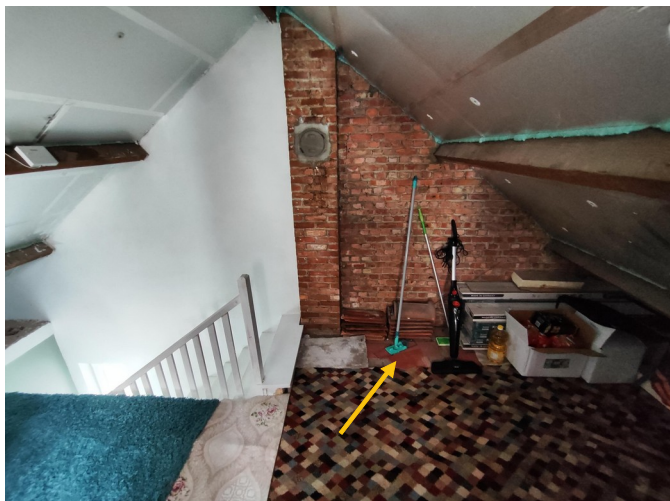
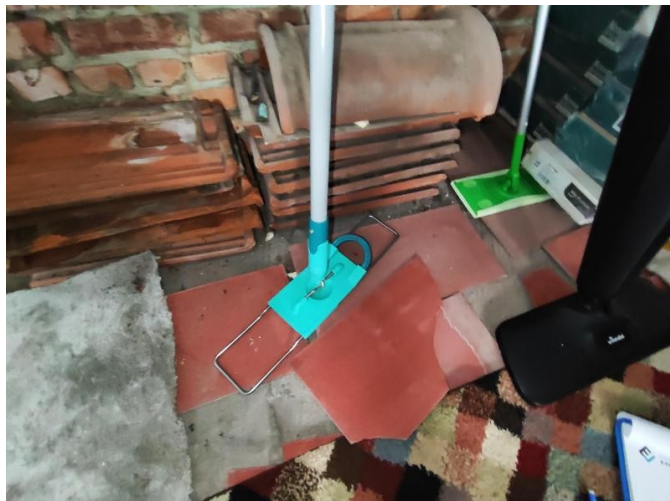
Fiche 1: Asbestcement afval: losse leien op zolder

Asbestmateriaal - afvalstof

-u beschikt over een vernevelaar (water) of fixeermiddel om het abestmateriaal te bevochtigen tijdens de volledige duur van de werken

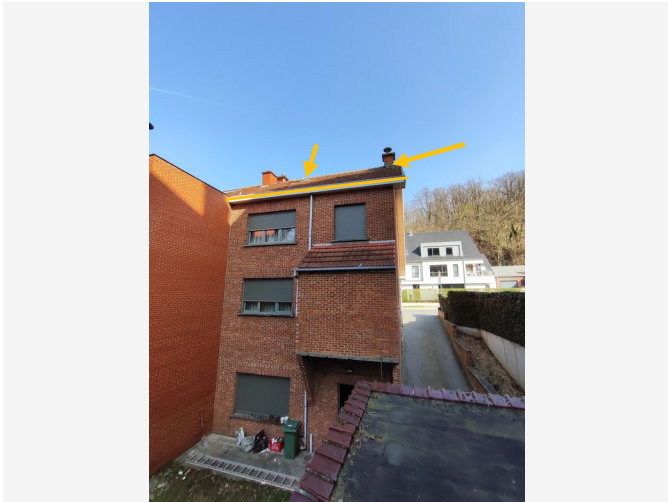
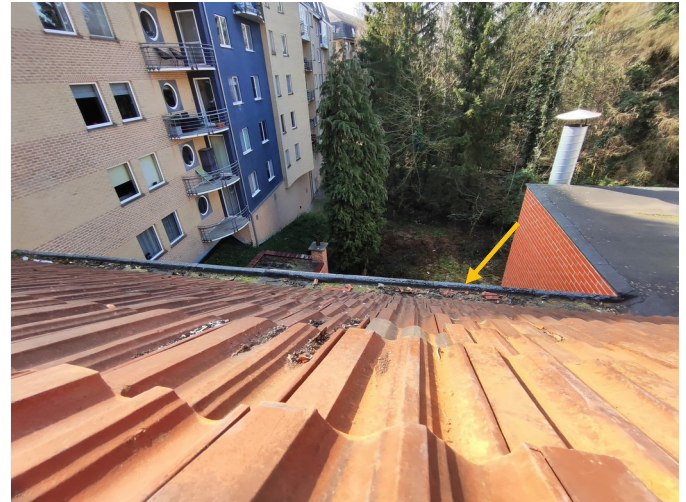
Fiche 7: Roofing (visueel vastgesteld - geen monstername)

Asbestmateriaal

Mag en wil uzelf verwijderen: Zorg er dan voor dat: -u zich vooraf goed informeert op www.asbestinfo.be -u zich beschermt met een FFP3 mondmasker, wegwerphandschoenen, wegwerpoveral Cat III type 5-6, afspoelbaar schoeisel -er geen minderjarigen of derden aanwezig zijn -u beschikt over PE-folie en zakken om loskomende deeltjes en het afval op te vangen en te verpakken -u beschikt over een vernevelaar (water) of fixeermiddel om het abestmateriaal te bevochtigen tijdens de volledige duur van de werken -u weet hoe u asbestmateriaal veilig kan demonteren zonder stof of breuken -u beschikt over natte doeken om eventuele resten en stof weg te nemen

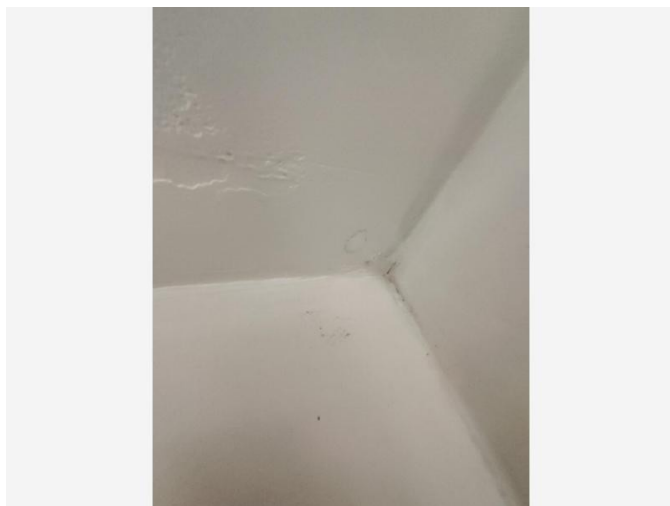
Detailfoto

Conclusie

Geen asbest

Beschrijving	Plafondpleister
Omgeving	Binnen
Primaire drager	Plafond
Bindmiddel van materiaal	Gips - kalk
Gebondenheid op basis van bindmiddel	Niet-hechtgebonden
Hoeveelheid (oppervlakte - dikte - aantal)	• 140,00 m ² - 1,00 cm - 1 stuk
Totaal volume	1,40 m ³
Identificatiemethode	Een monstername door de asbestdeskundige met laboanalyse door een asbestlabo.
Destructieve handeling voor identificatie	Nee
Opmerking	<p>Volgens het inspectieprotocol is een monstername van het pleisterwerk verplicht om dit te identificeren als niet-asbesthoudend.</p> <p>Locatie staalnames: individuele ruimte: dressing 1e verdiep / natte ruimte: keuken / stookplaats: niet mogelijk, geen plafondpleister zichtbaar op zolder / traphal: in de kelder</p> <p>De vermelde oppervlaktes en volumes betreffen een beredeneerde schatting. Er worden geen rechten verleend aan deze oppervlaktes/volumes. De dikte is een schatting die voorkomt uit de monsterplaatsen en is daarom niet altijd representatief.</p> <p>Overal plafondpleister zichtbaar, excl de valse plafonds.</p>

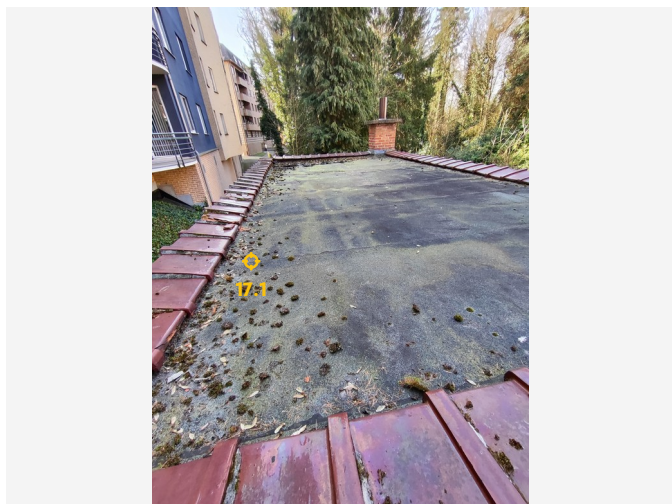
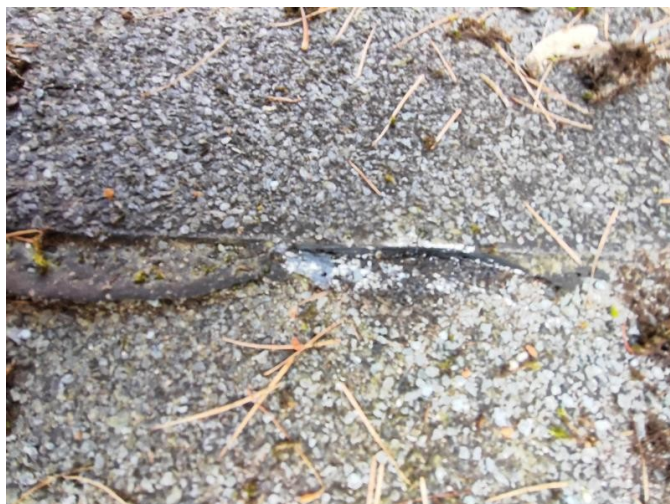
Fiche 17: Roofing op plat dak garage

Geen asbest

Conclusie
