Asbestinventarisatetest

Wilselsesteenweg 253, 3010 Leuven

Attestnummer : 20260317-000072.000

Uitgegeven op : 17.03.2026

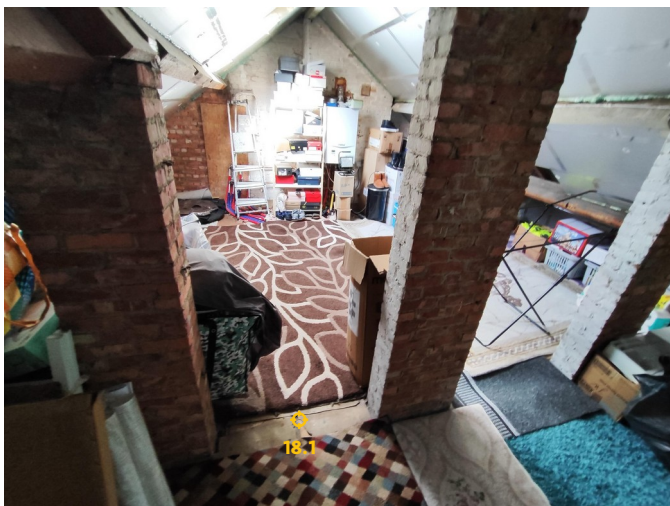
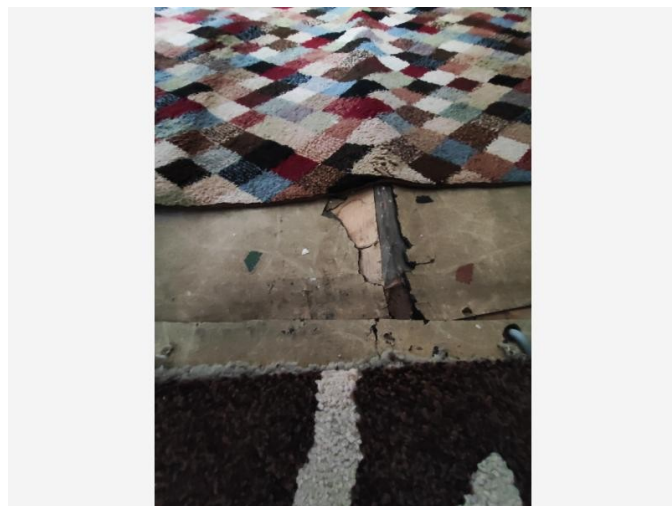
Fiche 18: Vinylvloer op zolder

Geen asbest

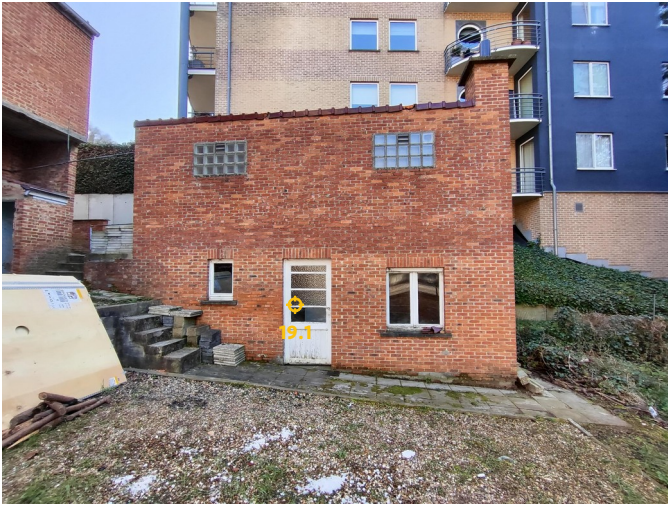
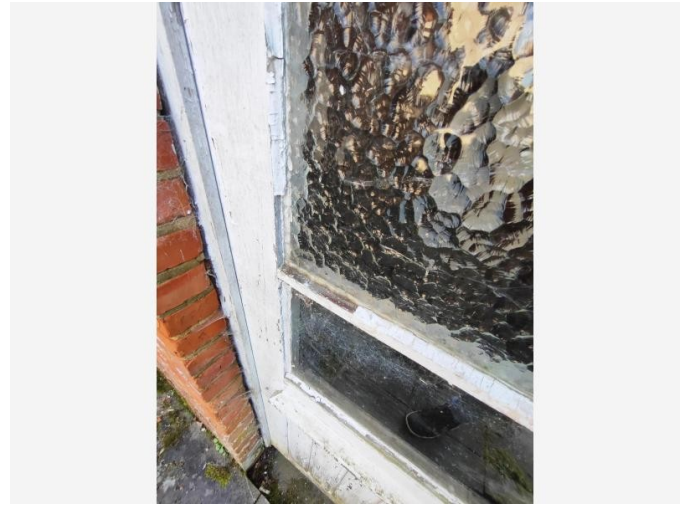
Fiche 19: Stopverf op ramen en deur garage (kelder)

Geen asbest

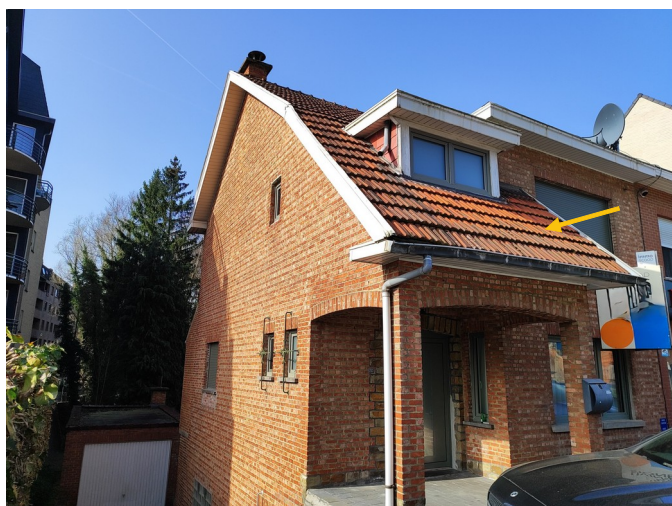
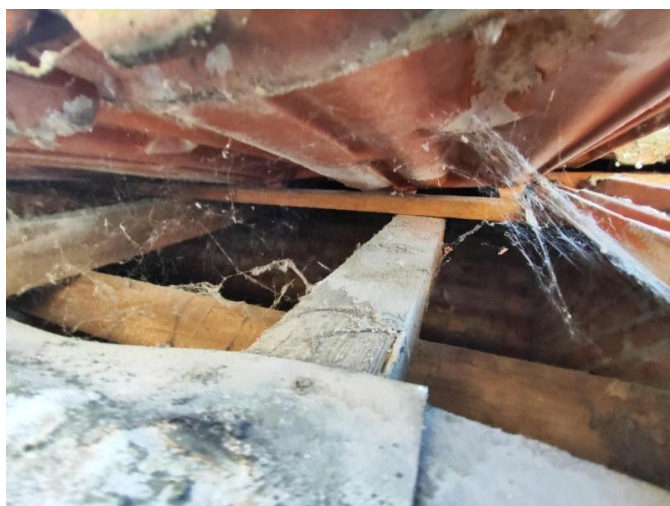
Beschrijving	Notitie	Terug te vinden op plannen
Fiche 21: Onderdak schuin dak afdak	Het onderdak van het afdak tegen de voorgevel werd gecontroleerd door enkele dakpannen op te heffen, geen onderdak aanwezig. Dit blijft effectief wel een steekproef, mogelijks zijn er nog asbestverdachte onderlagen aanwezig.	Plan 1.6: Gelijkvloers
Fiche 22: Dakbedekking schuine daken woning: dakpannen	Op alle schuine daken van de woning liggen er dakpannen: niet-asbestverdacht.	Plan 1.2: Kelder Plan 1.7: Gelijkvloers Plan 1.15: Zolder
Fiche 23: Chauffageketel op zolder	De Chauffageketel van het merk Vaillant op zolder werd gecontroleerd (bwj: 2022) en is niet asbest verdacht geen risico bouwjaar.	Plan 1.12: Zolder
Fiche 24: Mastiek op- en rond schrijnwerk: niet verdacht (visueel vastgesteld)	De mastiek op- en rond het schrijnwerk van de woning werd gecontroleerd: niet asbestverdacht.	Plan 1.3: Kelder Plan 1.5: Gelijkvloers Plan 1.9: 1e verdiep

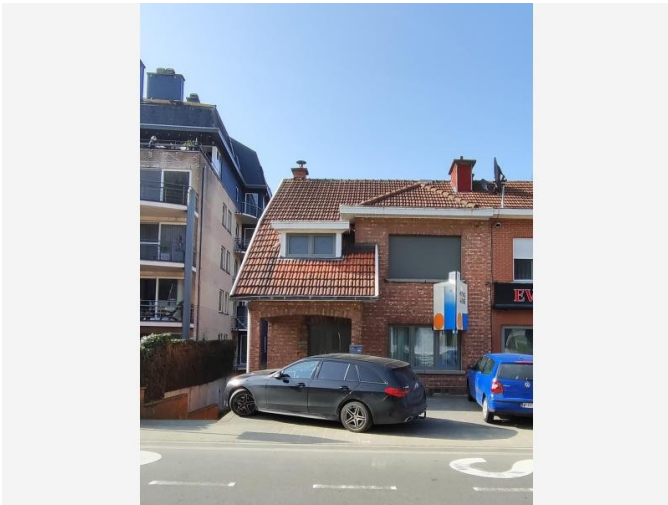
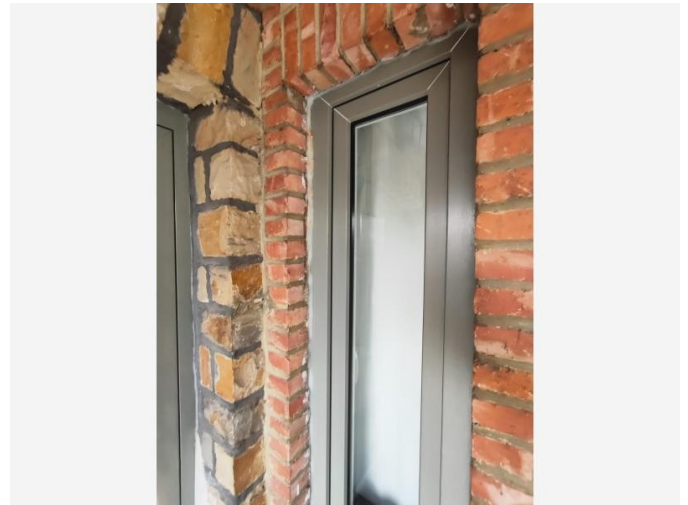
Fiche 24: Mastiek op- en rond schrijnwerk: niet verdacht (visueel vastgesteld)

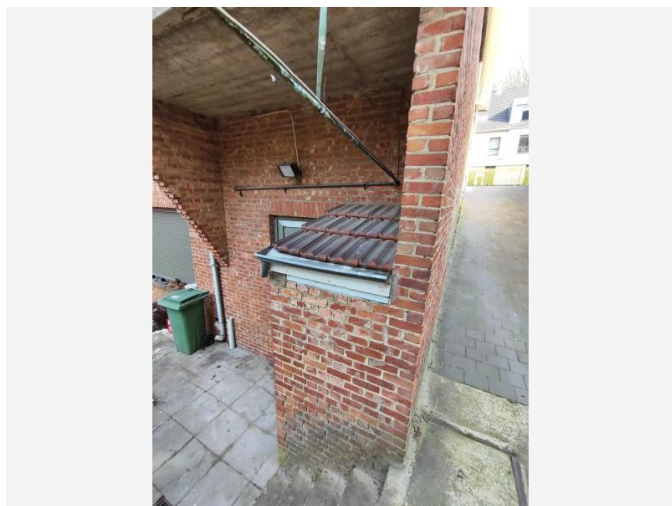
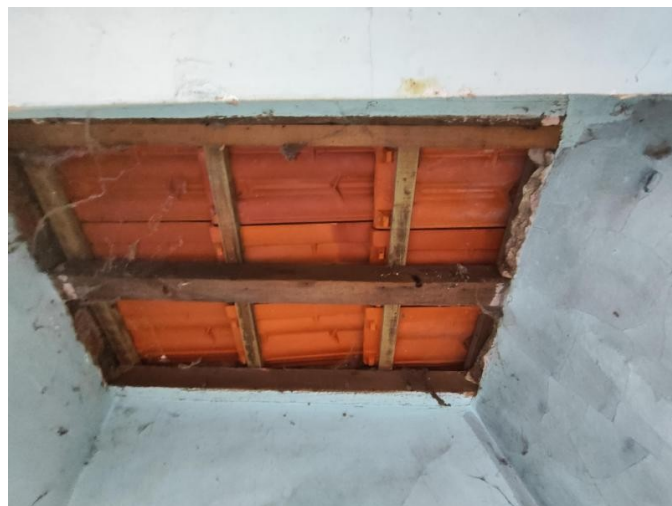
Beschrijving	Notitie	Terug te vinden op plannen
Fiche 25: Onderdak schuin dakje kelder	Het onderdak van het schuine dakje aan de kelder werd gecontroleerd, rechtstreeks zicht op de dakpannen aan de onderkant.	Plan 1.3: Kelder
Fiche 26: Liftinfrastructuur (niet aanwezig)	liftinfrastructuur (niet aanwezig) in het inspectie gebied.	-
Fiche 27: Leidingisolatie (niet aanwezig)	Leidingisolatie (niet aanwezig) in het inspectie gebied.	Plan 1.12: Zolder
