Asbestinventarisatetest

Trapstraat 21, 3300 Tienen

Attestnummer : 20251010-000418.000

Uitgegeven op : 10.10.2025

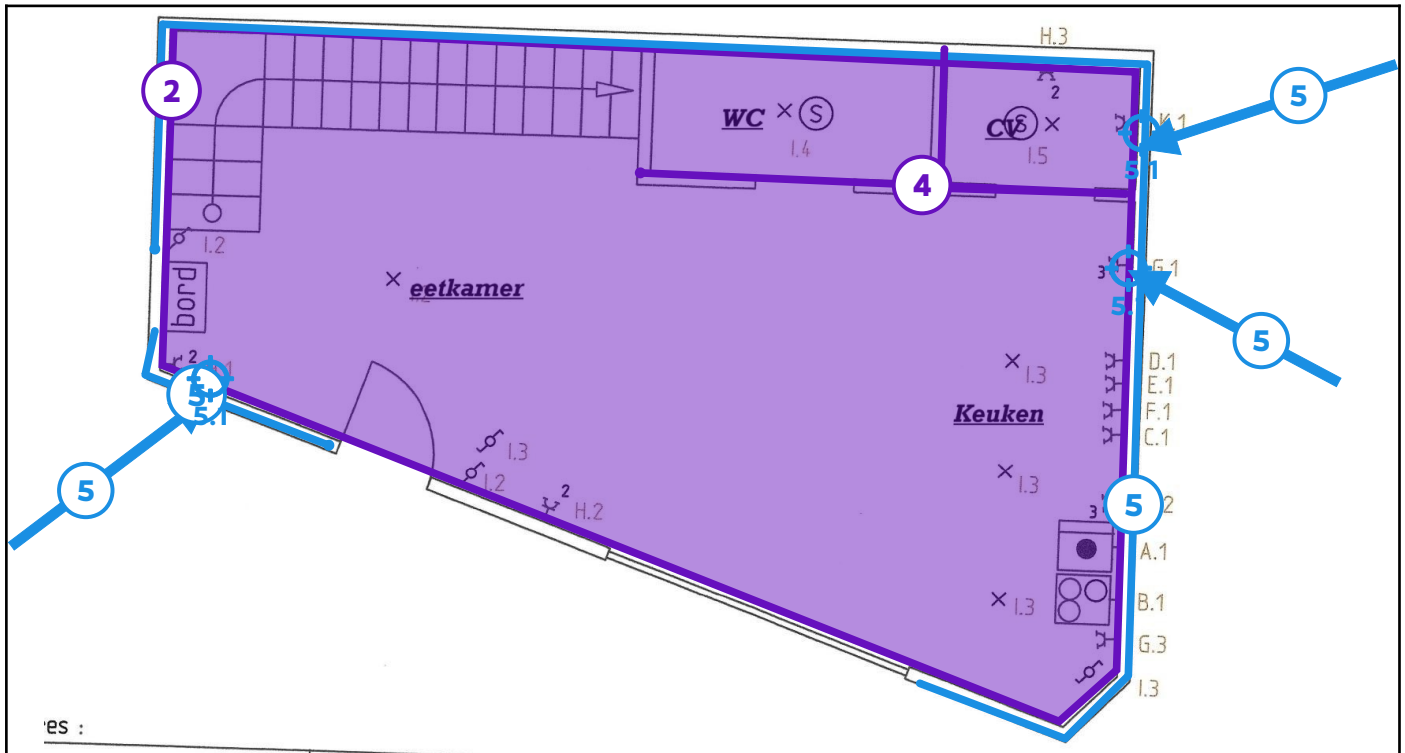
Plan 1.2: Trapstraat 21 plan glvl

Beschrijving	Type	Actie
2. Alle Plafonds In Gyproc of hout	Advies	-
4. Wanden In Gyproc of hout	Advies	-
5. Pleisterwerk muren	Geen asbest	-
5.1 Code: 70633-S1	Mengmonster	-

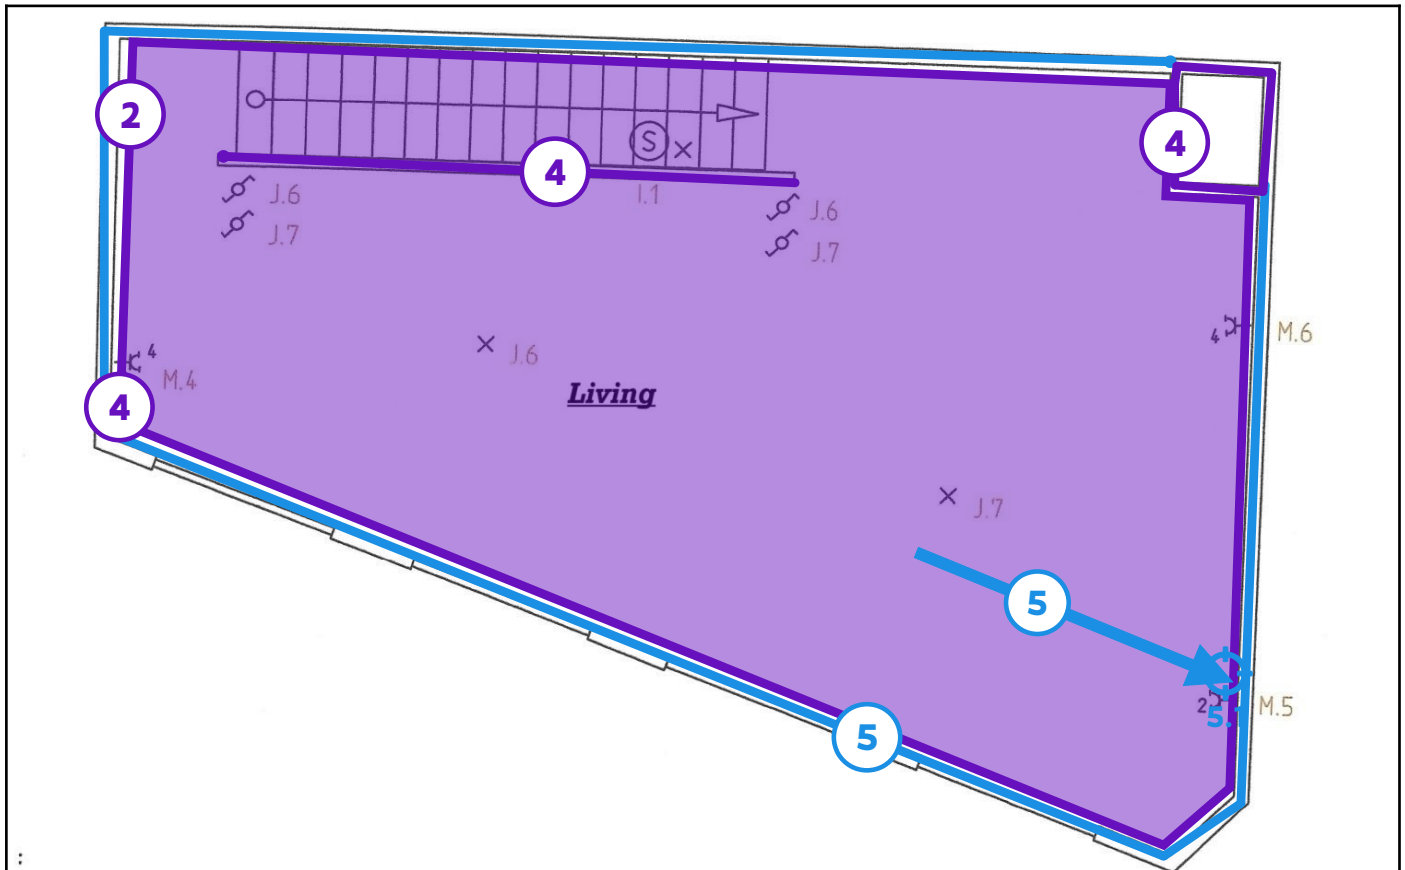
Plan 1.3: Trapstraat 21 1e vd

Beschrijving	Type	Actie
2. Alle Plafonds In Gyproc of hout	Advies	-
4. Wanden In Gyproc of hout	Advies	-
5. Pleisterwerk muren	Geen asbest	-
5.1 Code: 70633-S1	Mengmonster	-

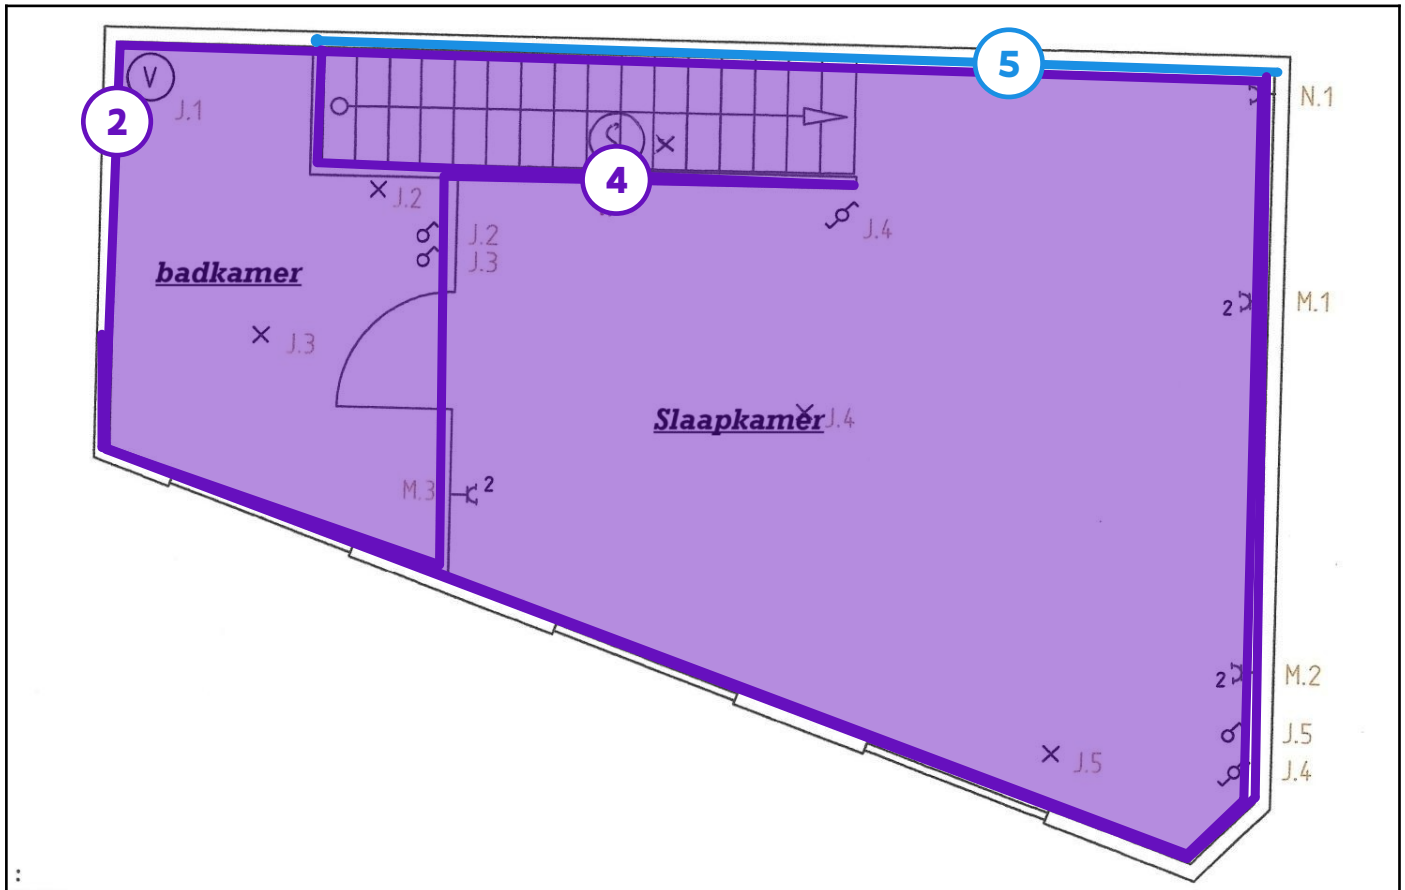
Plan 1.4: Trapstraat 21 2e verdieping

Beschrijving	Type	Actie
2. Alle Plafonds In Gyproc of hout	Advies	-
4. Wanden In Gyproc of hout	Advies	-
5. Pleisterwerk muren	Geen asbest	-

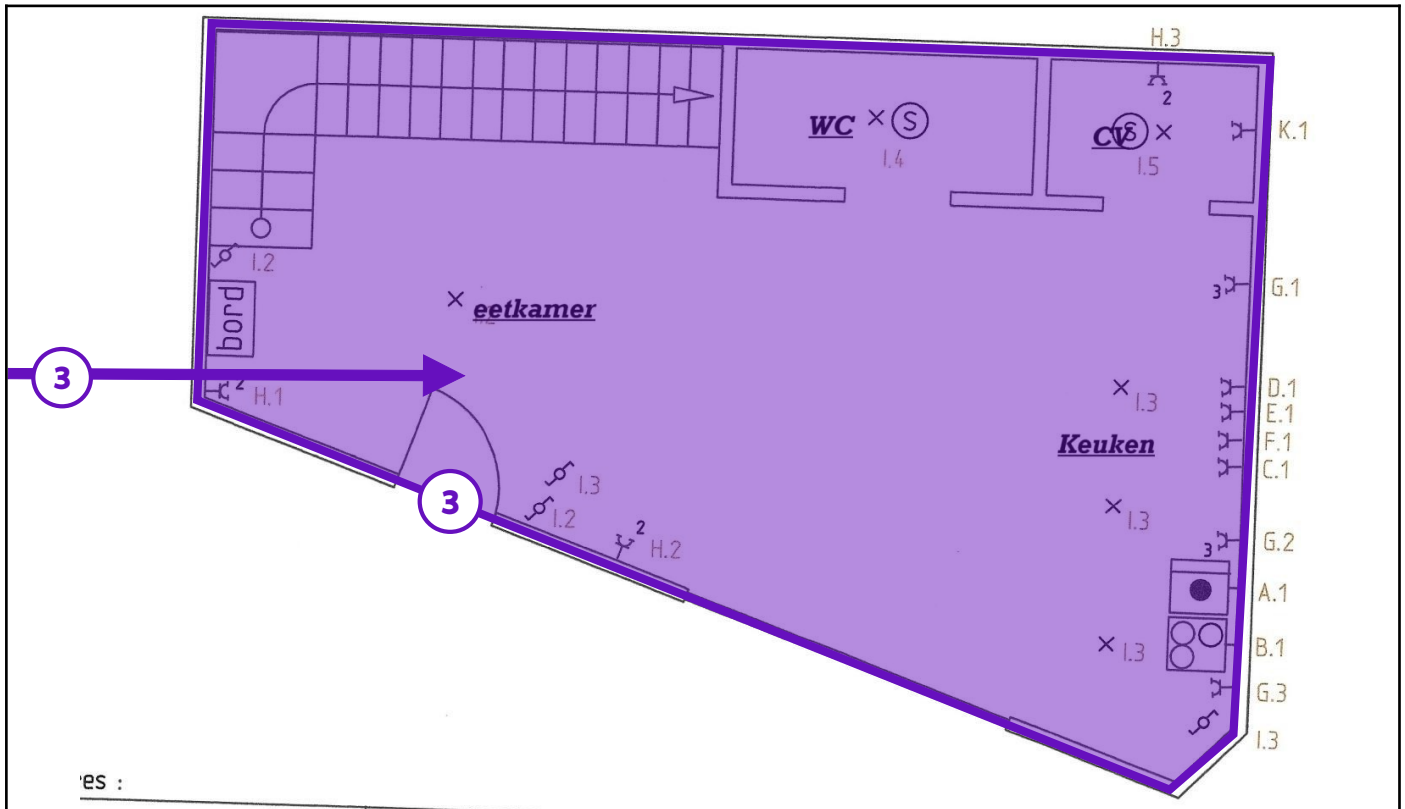
Plan 1.5: Trapstraat 21 plan glvl

Beschrijving	Type	Actie
3. Recent volledig gerenoveerde woning geen asbest zichtbaar	Advies	-

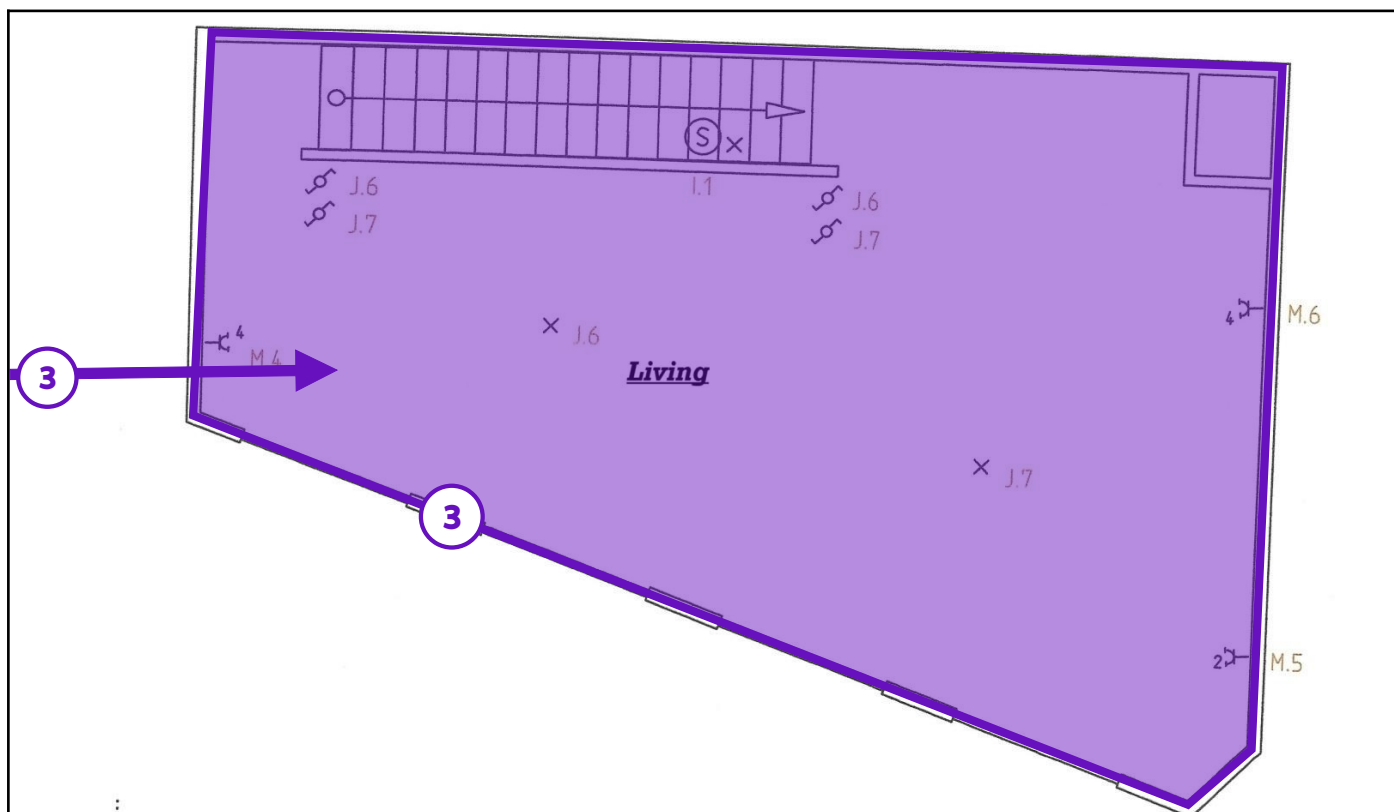
Plan 1.6: Trapstraat 21 1e vd

Beschrijving	Type	Actie
3. Recent volledig gerenoveerde woning geen asbest zichtbaar	Advies	-

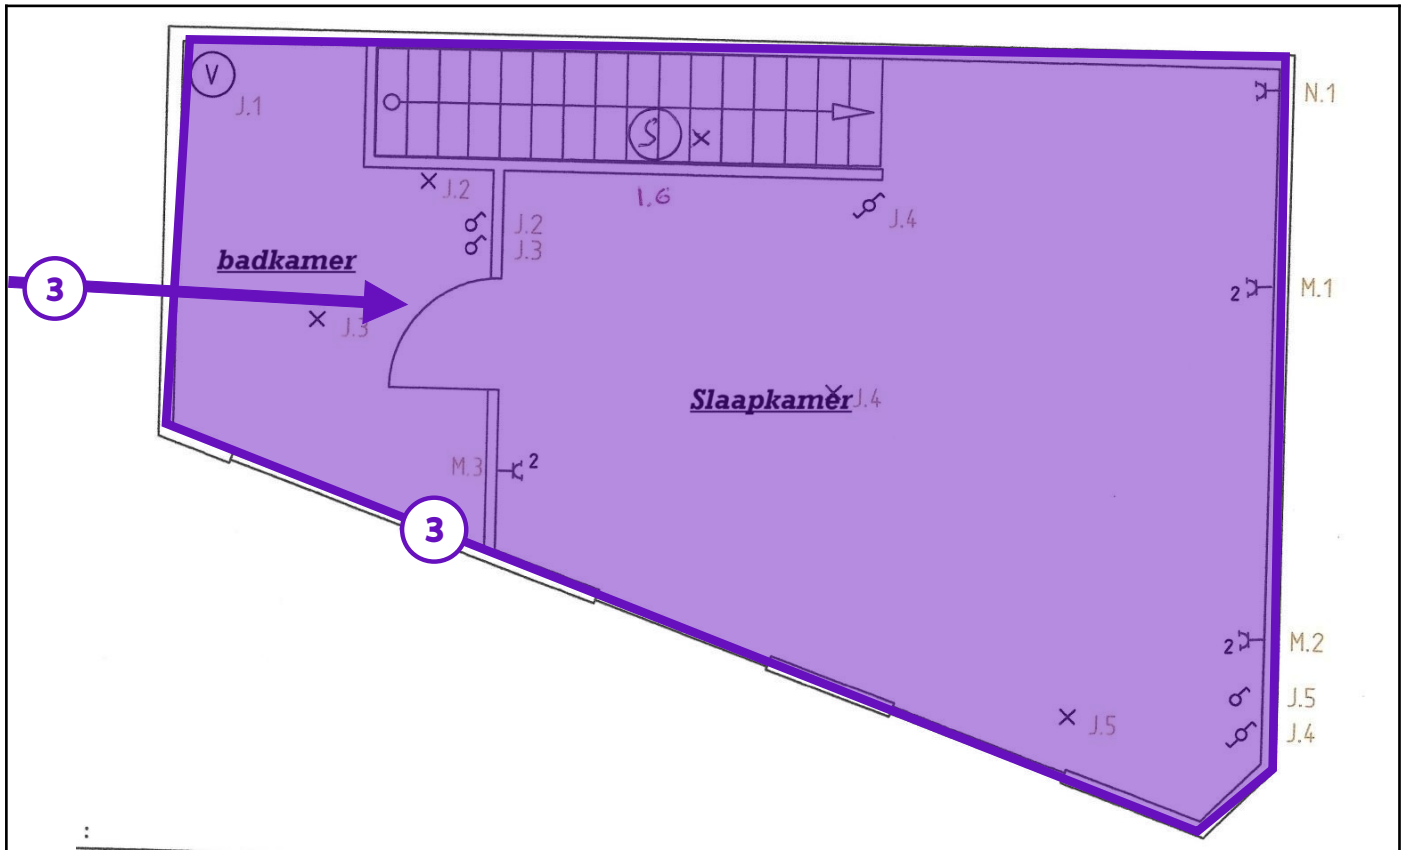
Plan 1.7: Trapstraat 21 2e verdieping

Beschrijving	Type	Actie
3. Recent volledig gerenoveerde woning geen asbest zichtbaar	Advies	-
