# Asbestinventarisatetest

Pastoor Dergentlaan 43, 3200 Aarschot  
Gemeenschappelijke delen

Attestnummer : 20260216-000247.000

# Zone 1: Hoofdgebouw

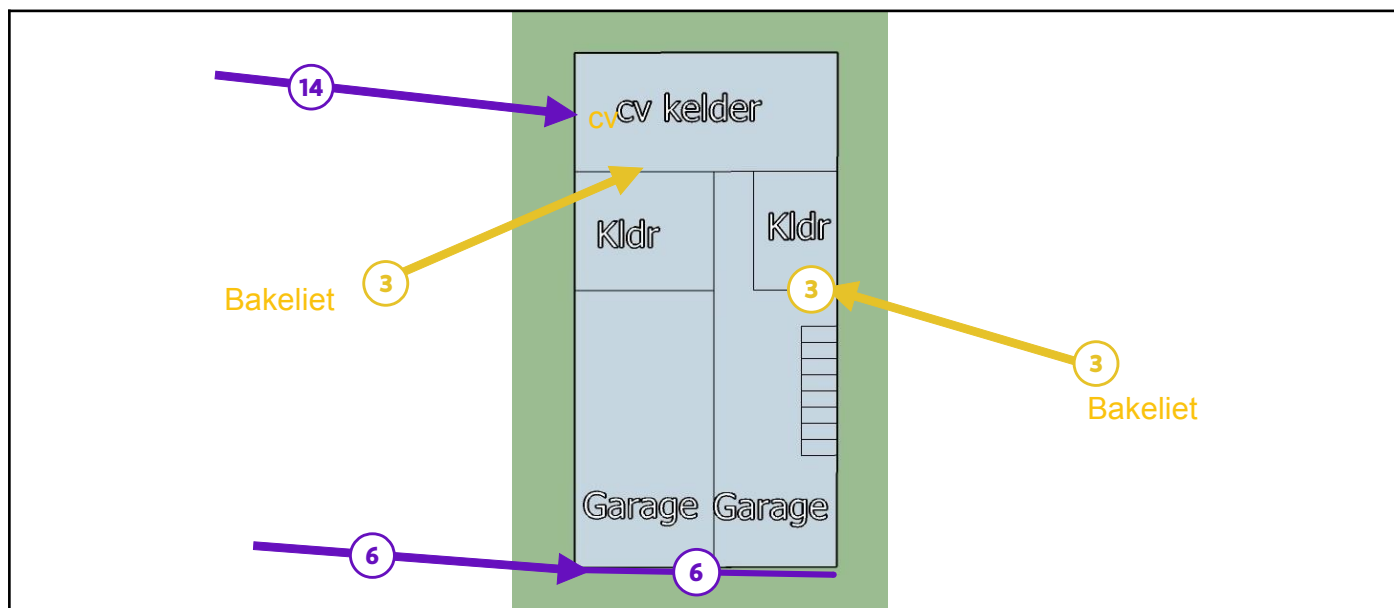
## Plan 1.1: 3200 Aarschot Pastoor Dergentlaan 43 kldr

Beschrijving	Type	Actie
3. Bakeliet schakelkast	Asbestmateriaal	Zorgvuldig beheren
6. Putdeksel (afvoergoot) achteraan	Beperking	-
14. CV-ketel (niet waarneembare materialen)	Overige ruimte of materiaal	-

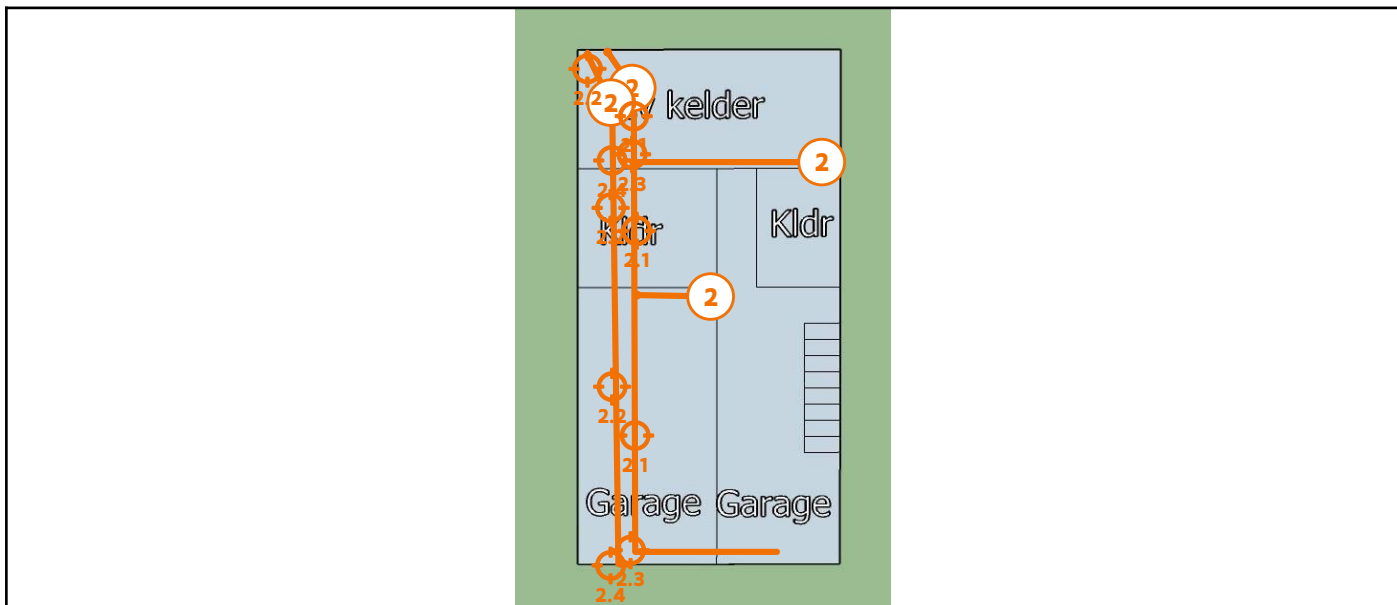
## Plan 1.2: 3200 Aarschot Pastoor Dergentlaan 43 kldr kopie

Beschrijving	Type	Actie
2. Leidingisolatie (gips)	Asbestmateriaal	<a href="#">Verwijderen</a>
2.1 Code: 85297/S3	Mengmonster	-
2.2 Code: 85297/S4	Mengmonster	-
2.3 Code: 85297/S5	Mengmonster	-
2.4 Code: 85297/S6	Mengmonster	-

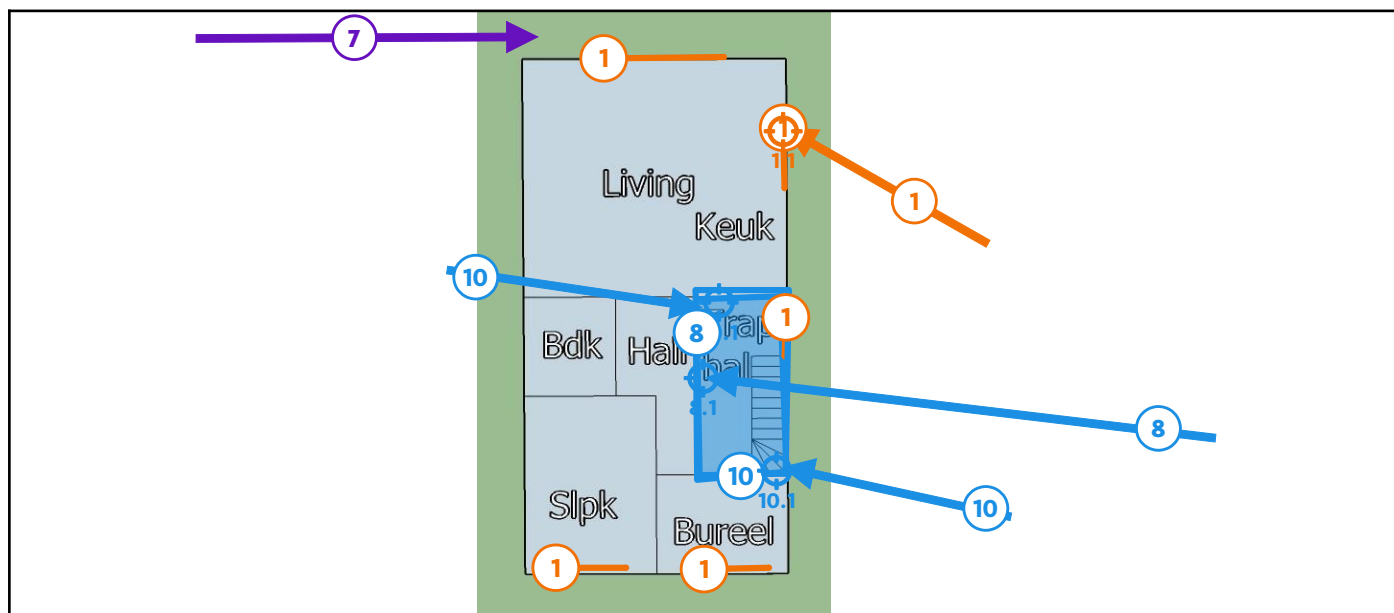
## Plan 1.3: 3200 Aarschot Pastoor Dergentlaan 43 gvl

Beschrijving	Type	Actie
1. Mastiek tussen raamkaders en muur	Asbestmateriaal	<b>Verwijderen</b>
1.1 Code: 85297/S8	Puntmonster	-
7. Putdeksel vooraan woning nagekeken;	Advies	-
8. Pleisterwerk plafonds	Geen asbest	-
8.1 Code: 85297/S2	Mengmonster	-
10. Pleisterwerk traphal (gemene delen)	Geen asbest	-
10.1 Code: 85297/S1	Mengmonster	-

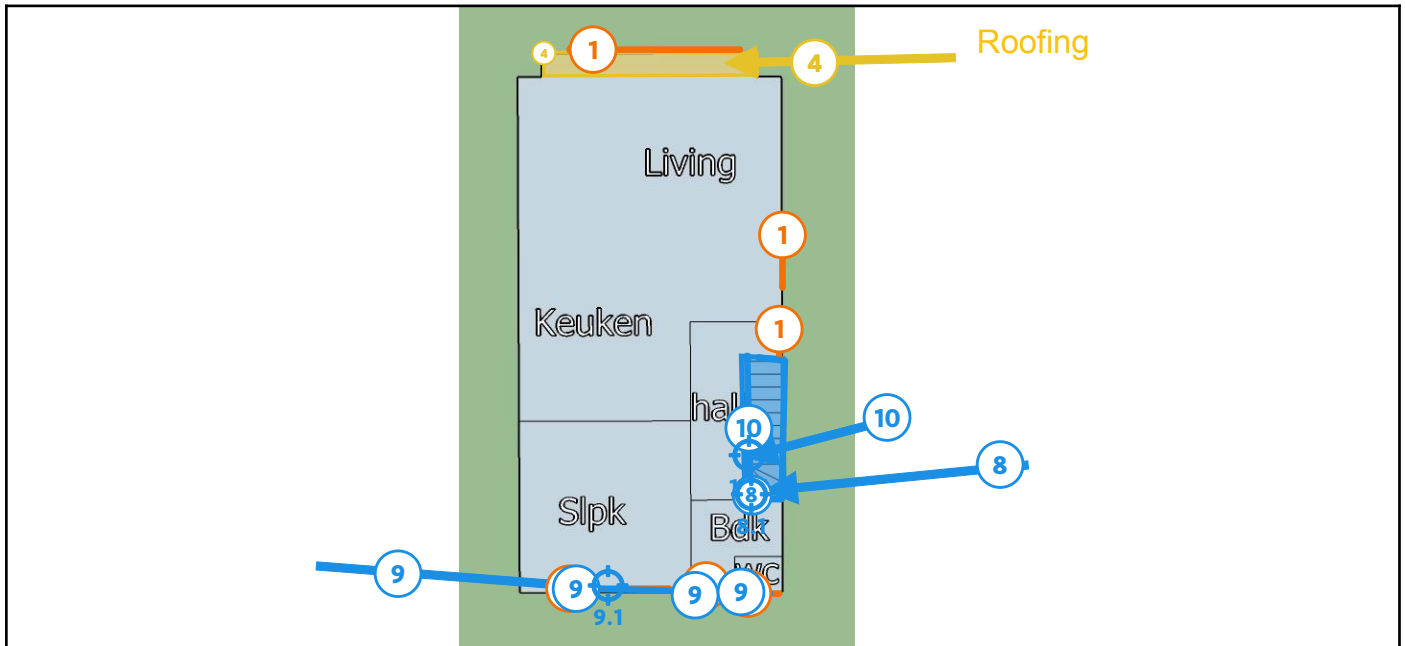
## Plan 1.4: 3200 Aarschot Pastoor Dergentlaan 43 1e vd

Beschrijving	Type	Actie
1. Mastiek tussen raamkaders en muur	Asbestmateriaal	Verwijderen
4. Roofing	Asbestmateriaal	Zorgvuldig beheren
8. Pleisterwerk plafonds	Geen asbest	-
8.1 Code: 85297/S2	Mengmonster	-
9. Mastiek tussen raamframe en glas	Geen asbest	-
9.1 Code: 85297/S7	Puntmonster	-
10. Pleisterwerk traphal (gemene delen)	Geen asbest	-
10.1 Code: 85297/S1	Mengmonster	-

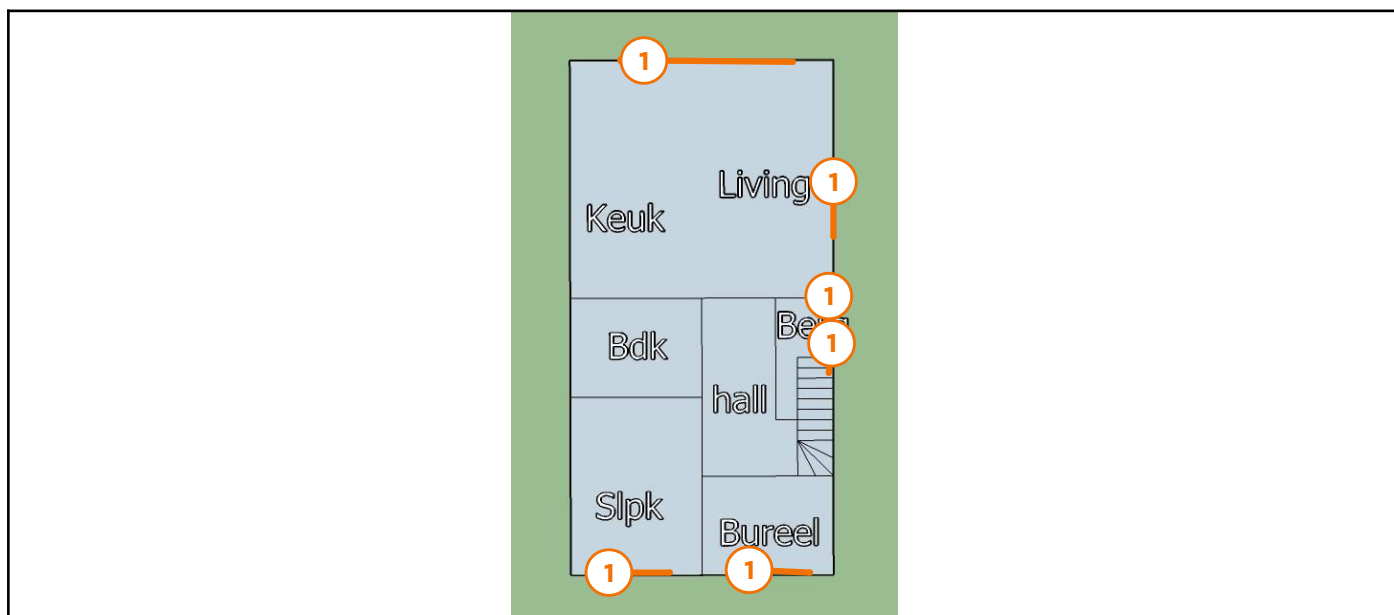
## Plan 1.5: 3200 Aarschot Pastoor Dergentlaan 43 2e vd

Beschrijving	Type	Actie
1. Mastiek tussen raamkaders en muur	Asbestmateriaal	<a href="#">Verwijderen</a>

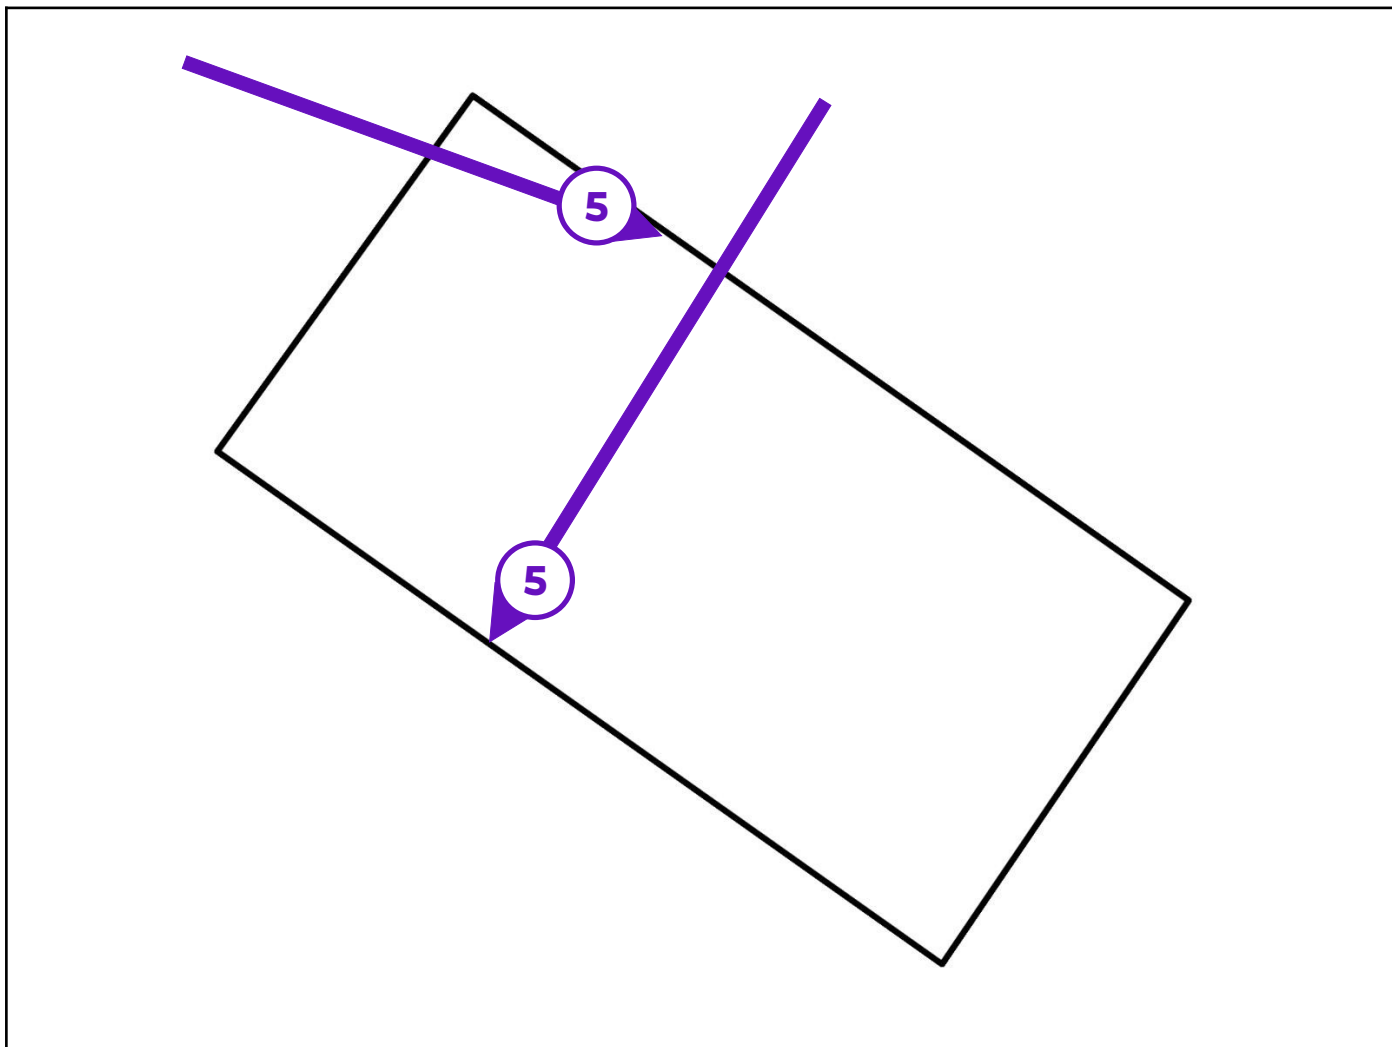
## Plan 1.6: Hoofdgebouw plan

Beschrijving	Type	Actie
5. Schouwen op dak	Beperking	-

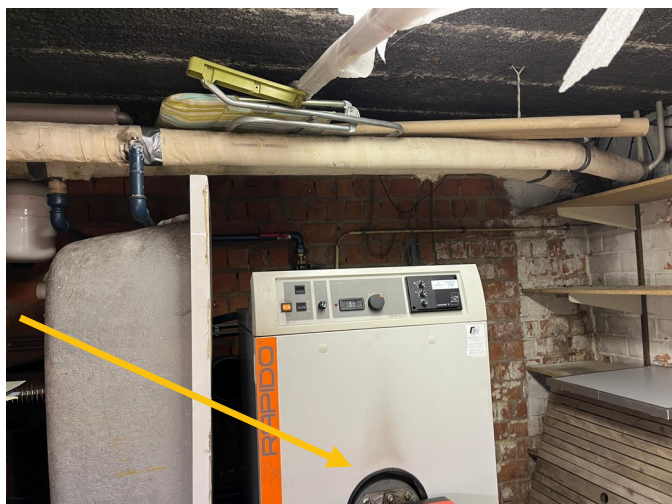
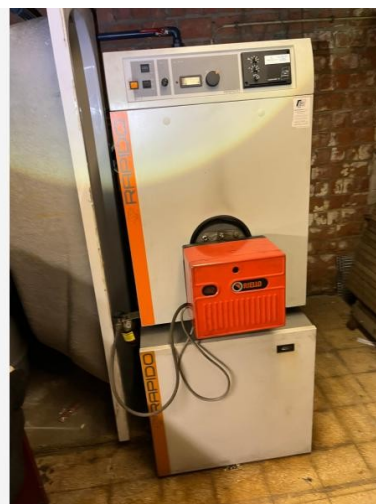
### Fiche 14: CV-ketel (niet waarneembare materialen)

Beschrijving	Notitie	Terug te vinden op plannen
Fiche 12: Liftinfrastructuur (niet aanwezig)	Er is geen liftinfrastructuur aanwezig op de inspectielocatie.	-
Fiche 13: Onderdak (niet aanwezig)	Er is geen te onderzoeken onderdak aanwezig op de inspectielocatie.	-
Fiche 14: CV-ketel (niet waarneembare materialen)	De CV-ketel is van 1998 en bevat mogelijk niet-waarneembare asbesthoudende pakkingen en/of elementen. Laat ze onderzoeken bij onderhoud of vervanging.	Plan 1.1: 3200 Aarschot Pastoor Dergentlaan 43 kldr
