Asbestinventarisatetest

Kallebeekstraat 59, 3190 Boortmeerbeek

Attestnummer : 20251222-000256.000

Asbestveilig (maar niet asbestvrij)

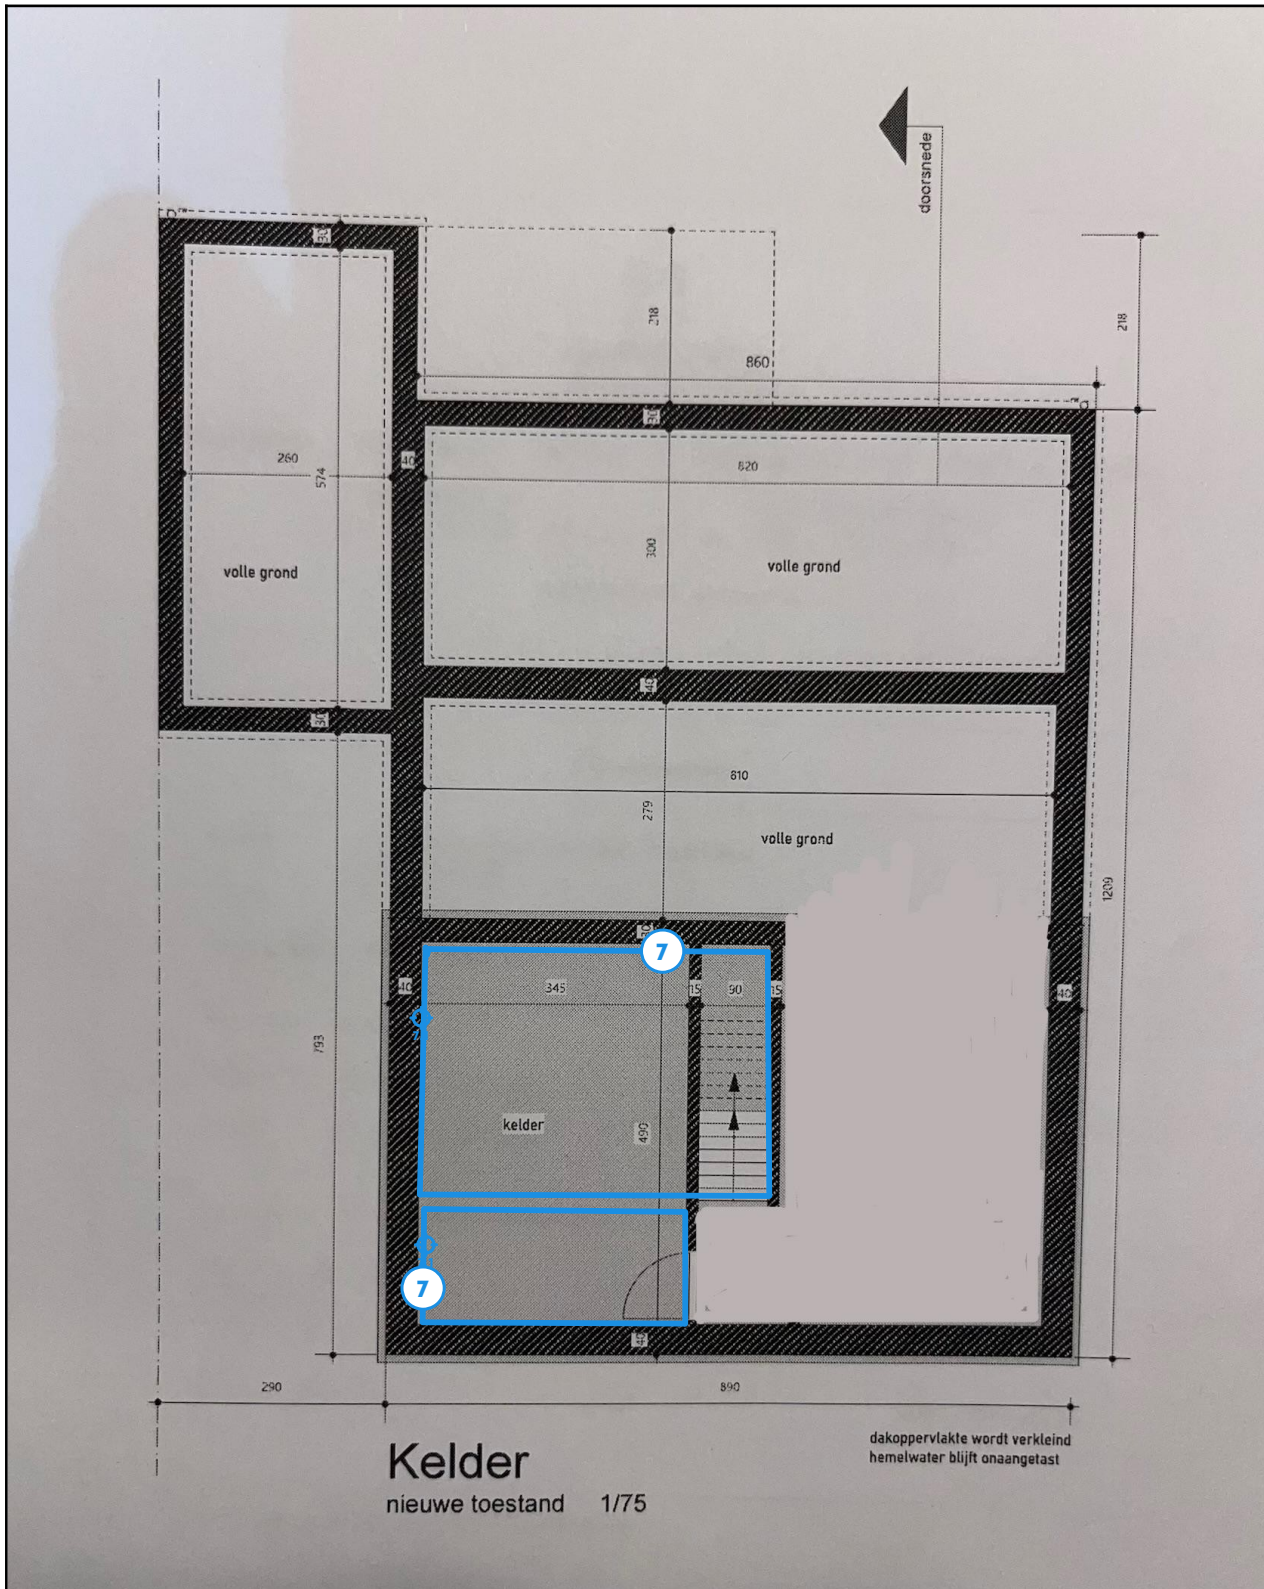
Plan 1.1: Kelderverdieping

7. Cementering binnen kelder	Geen asbest	-
7.1 Code: M03	Mengmonster	-

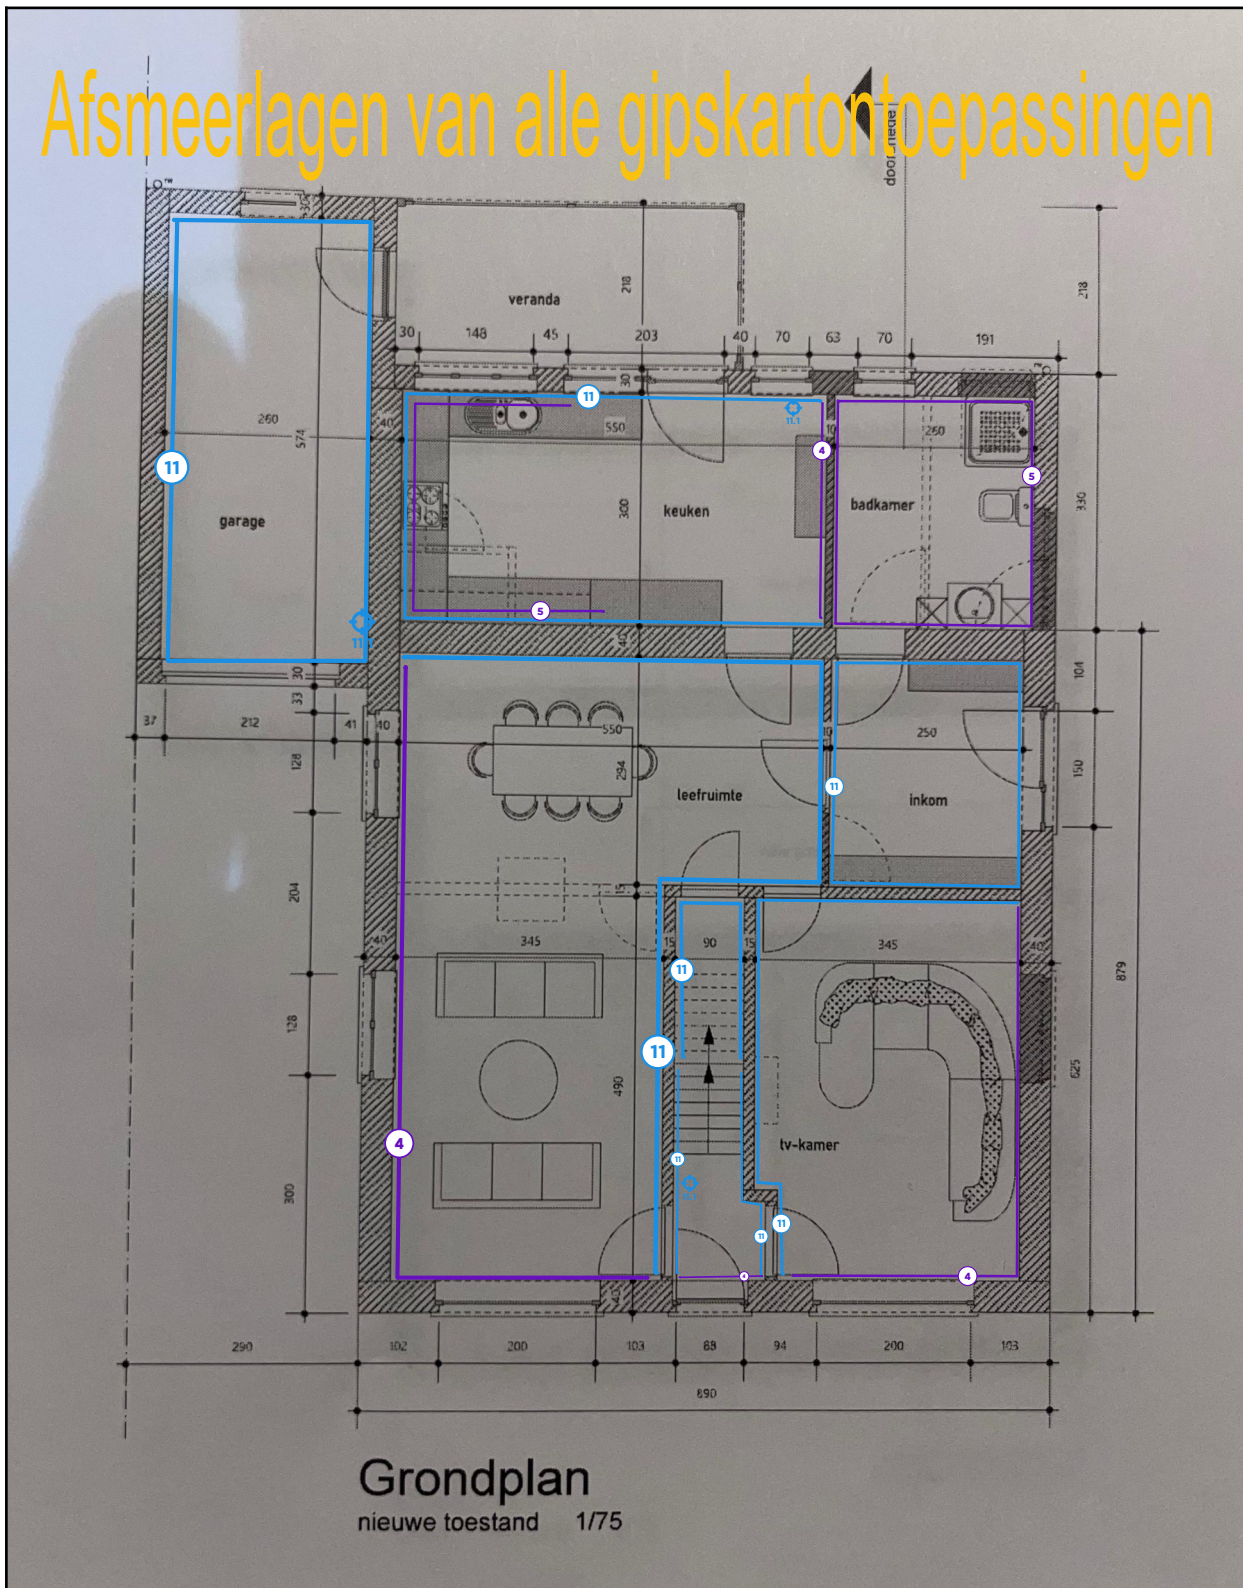
Plan 1.2: Gelijkvloers

4. Valse wand(en)/voorzetwand(en) - Gipskarton-Pvc-hout	Advies	-
5. Tegellijm achter wandtegels & plinten	Advies	-
6. Afsmeerlagen aan voegen tussen gipskartonplaten niet waarneembaar	Advies	-
11. Pleisterwerk wanden	Geen asbest	-
11.1 Code: M01	Mengmonster	-

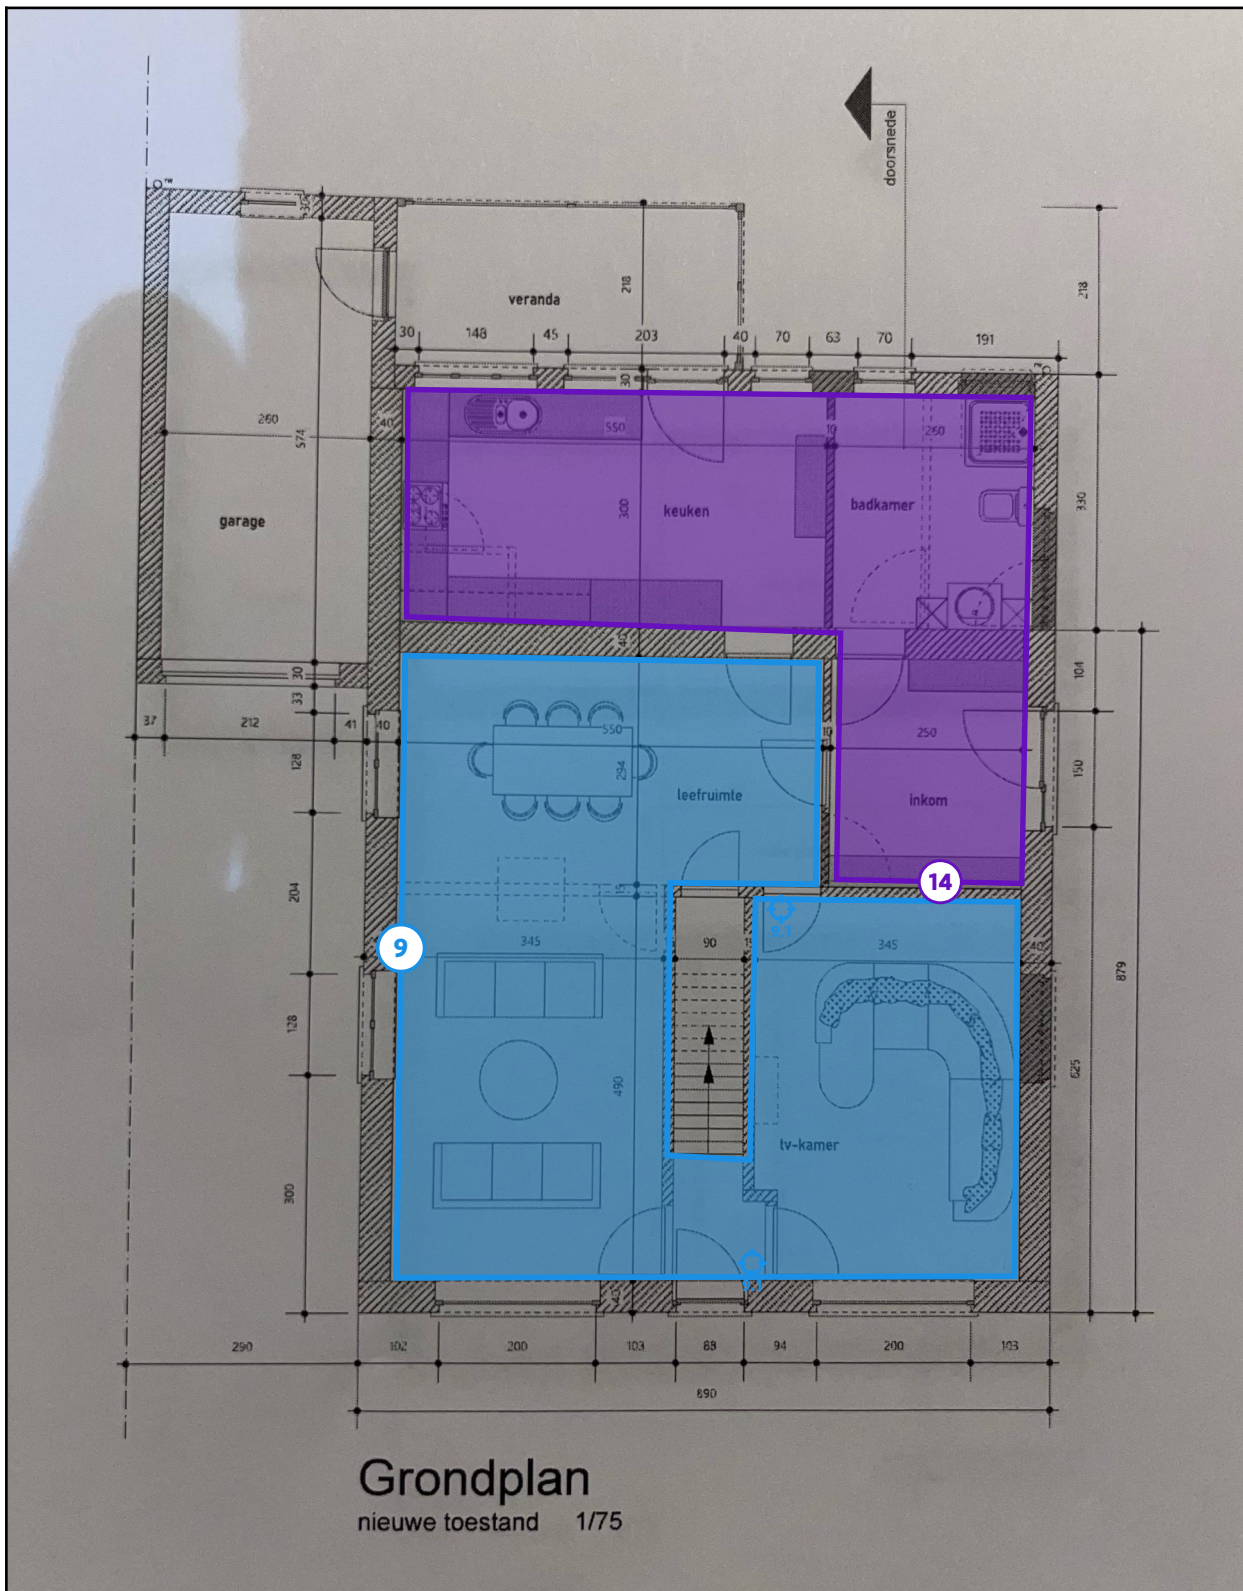
Plan 1.3: Gelijkvloers

9. Pleisterwerk plafonds	Geen asbest	-
9.1 Code: M02	Mengmonster	-
14. Plafondafwerking in gipskarton/hout/pvc	Overige ruimte of materiaal	-

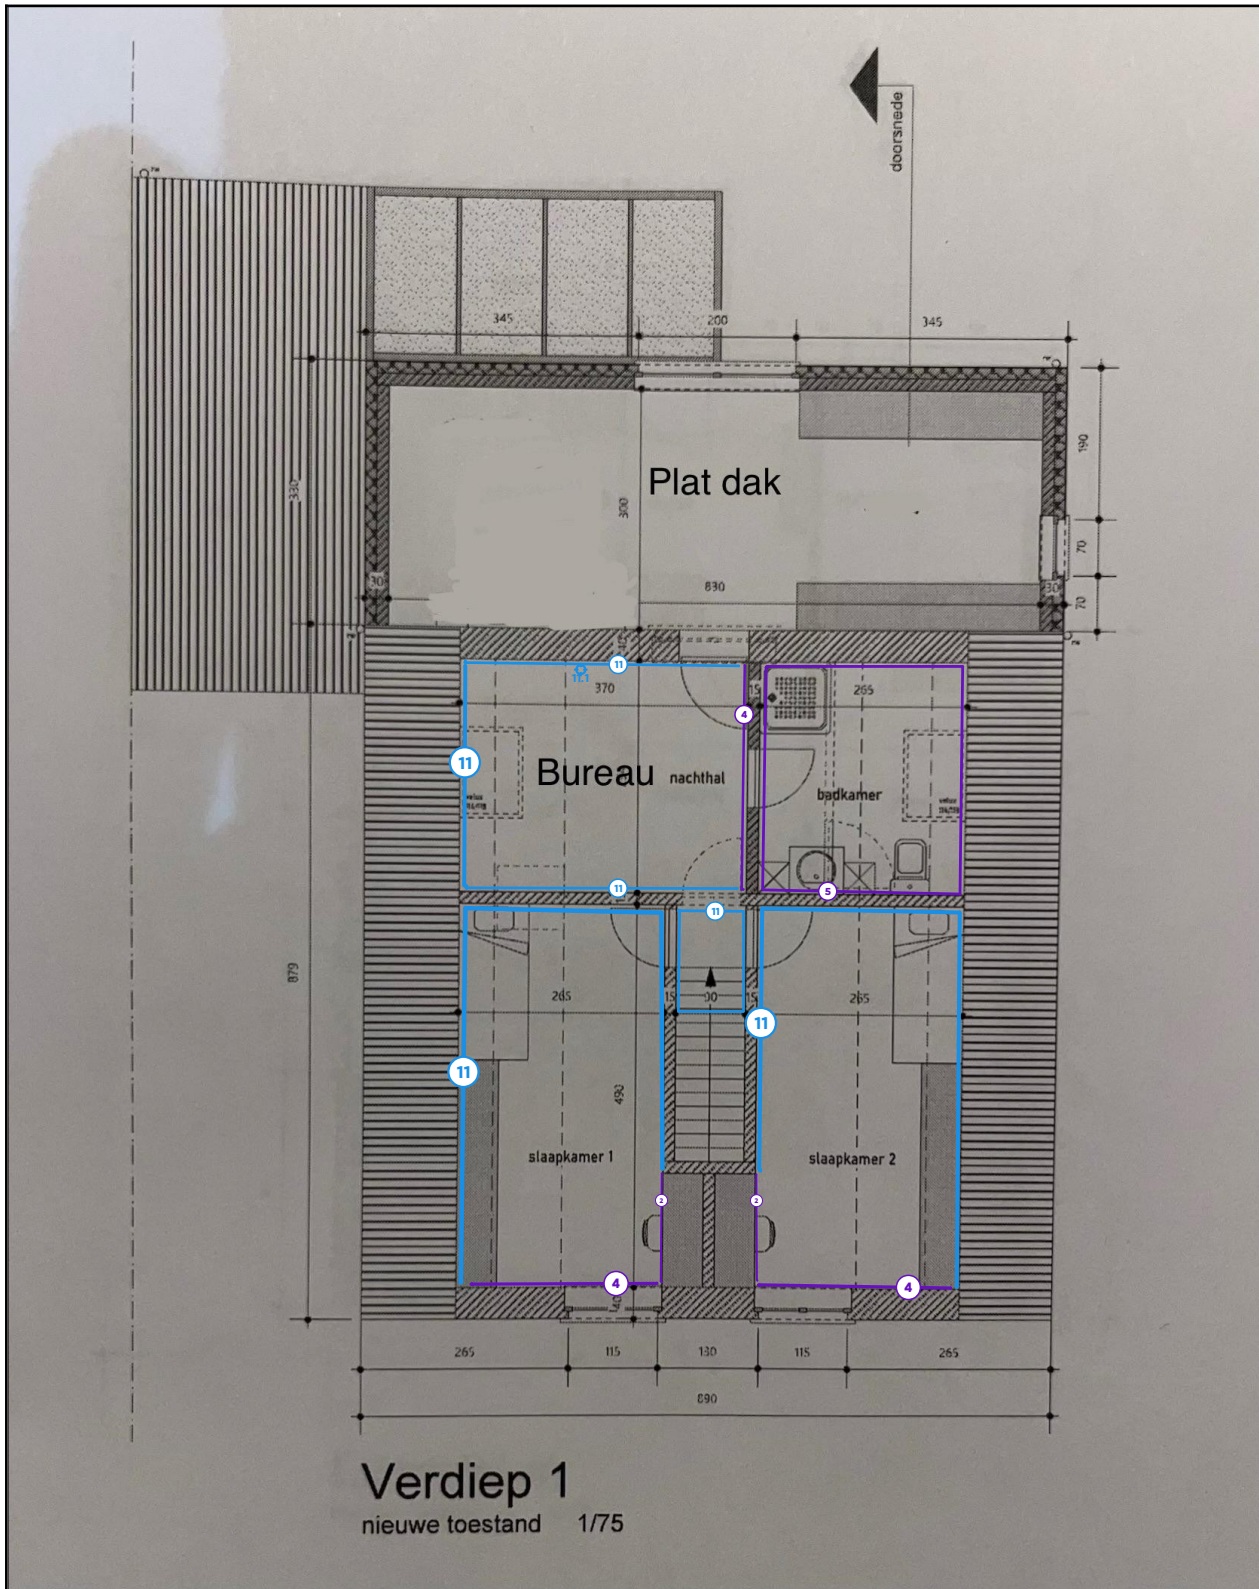
Plan 1.5: 1 ste verdieping

2. Inbouwkasten	Advies	-
4. Valse wand(en)/voorzetwand(en) - Gipskarton-Pvc-hout	Advies	-
5. Tegellijm achter wandtegels & plinten	Advies	-
11. Pleisterwerk wanden	Geen asbest	-
11.1 Code: M01	Mengmonster	-

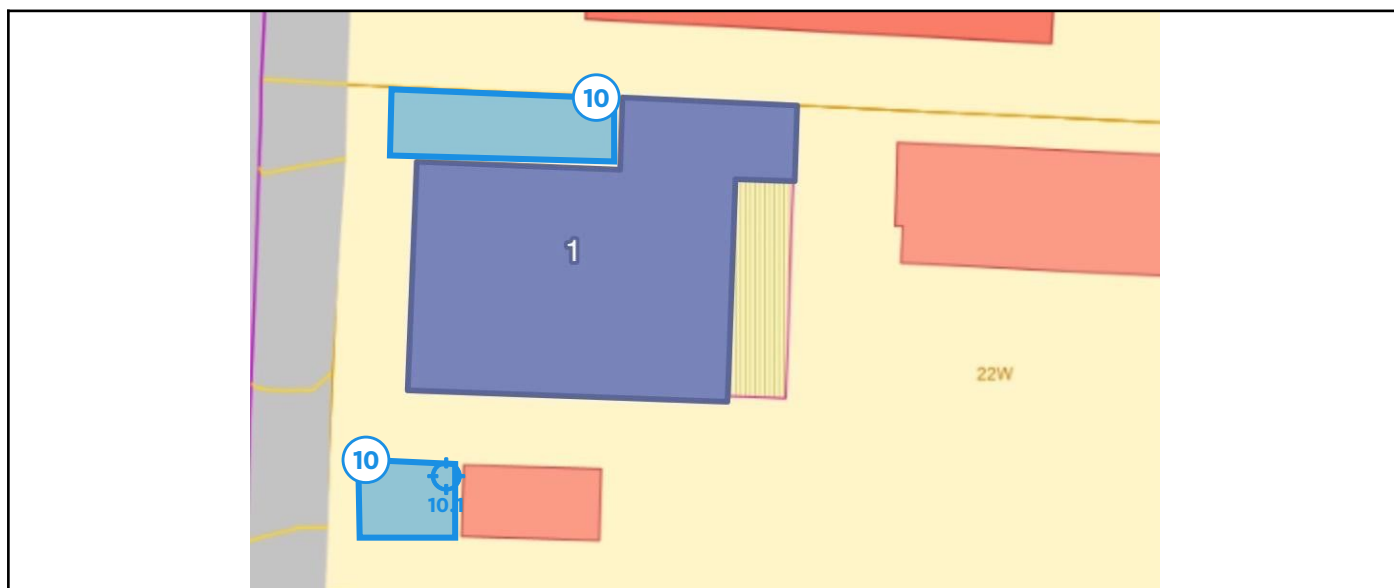
Plan 1.9: Plattegrond

Beschrijving	Type	Actie
10. Asfalt oprit	Geen asbest	-
10.1 Code: M05	Puntmonster	-

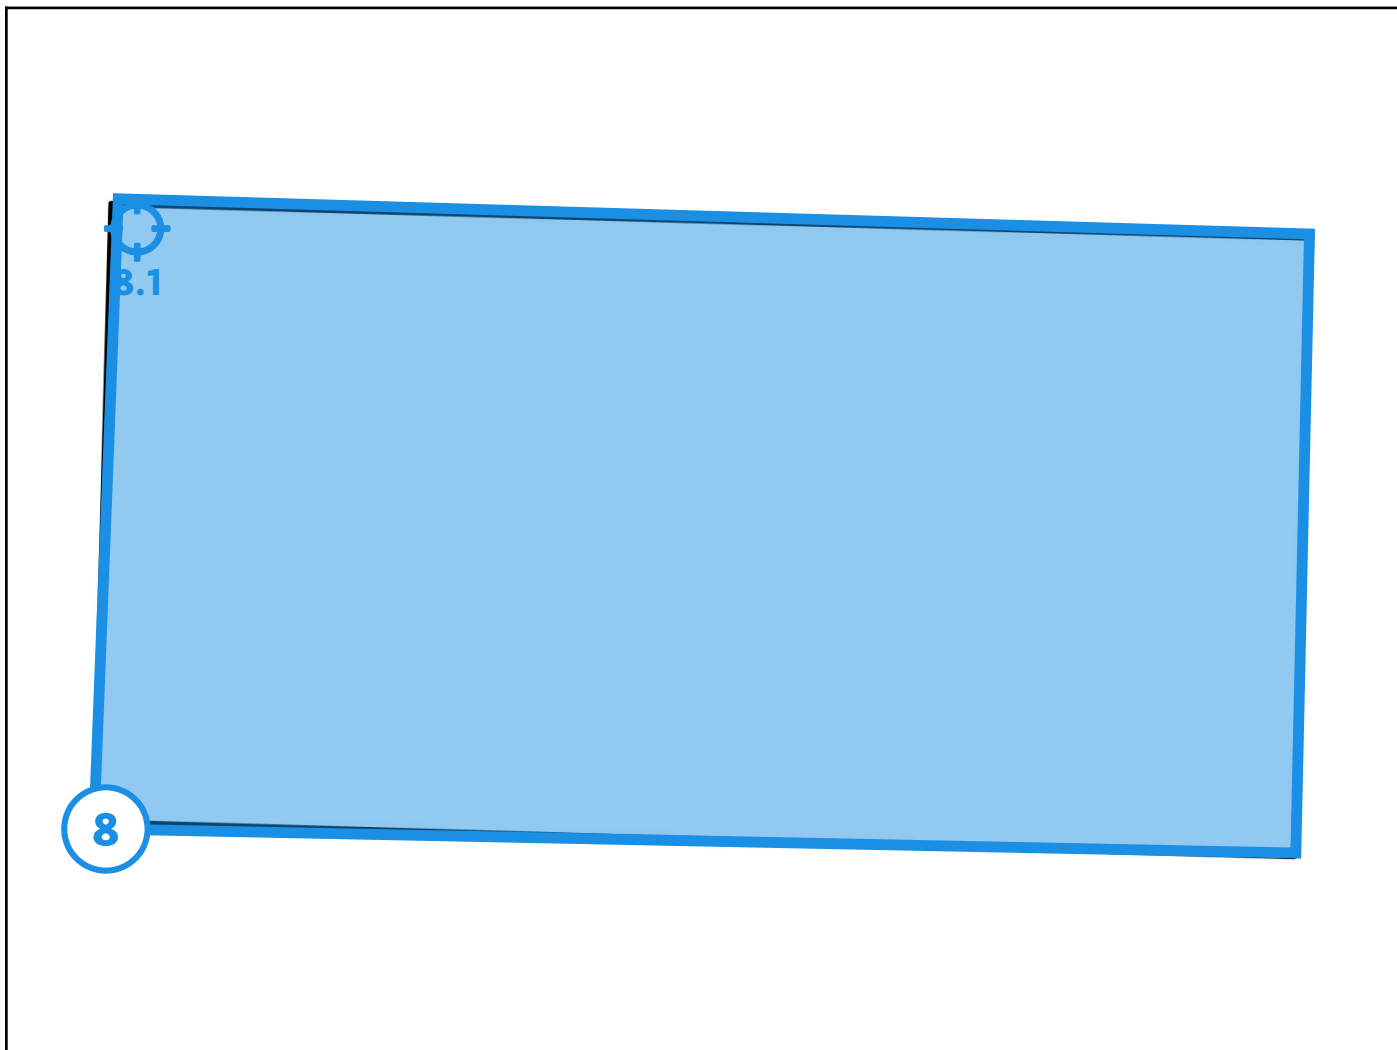
Plan 3.1: Schuur plan

Beschrijving	Type	Actie
8. dakbedekking schuur - bitumen golfplaten	Geen asbest	-
8.1 Code: M04	Puntmonster	-

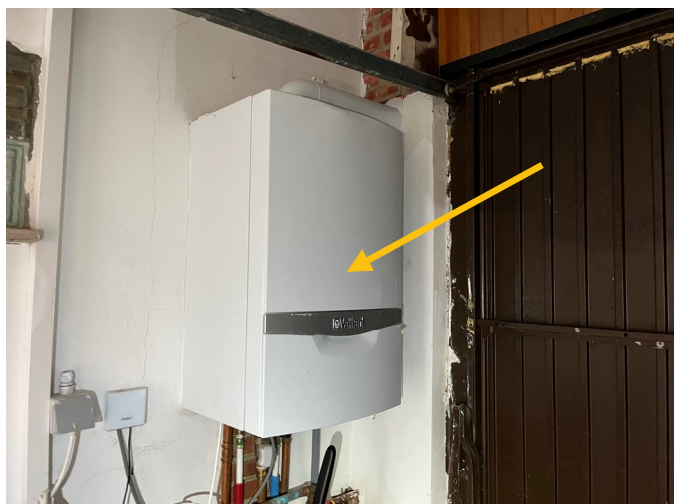
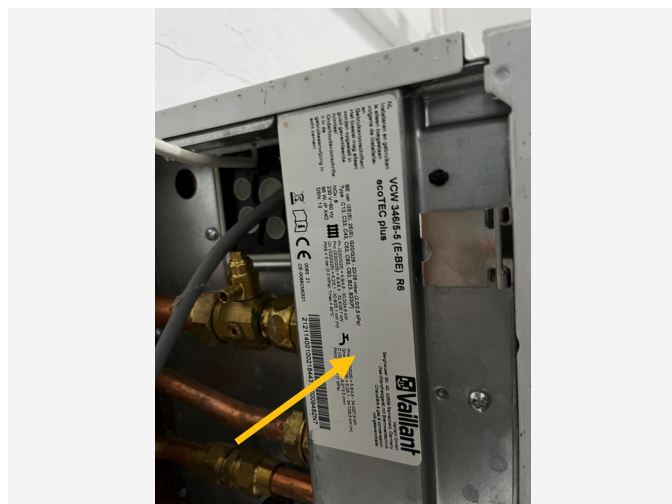
Fiche 17: Niet-asbestverdachte stookketel	De volgende materialen aan onderdelen van een centrale verwarming werden vastgesteld als niet-asbestverdacht, nl stookketel Bouwjaar ketel 2021	-

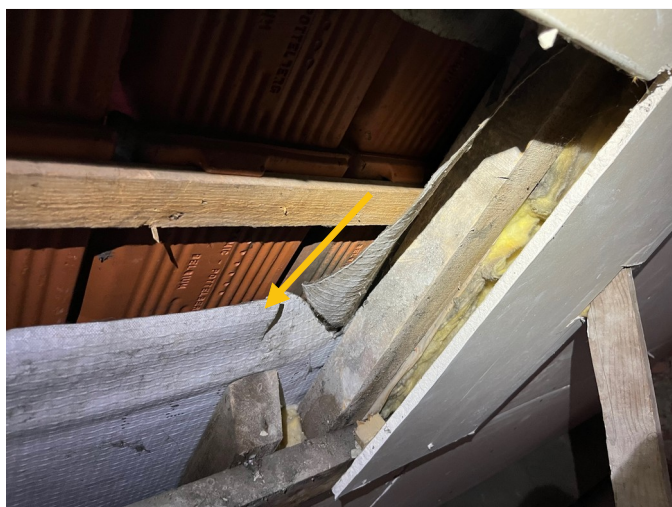
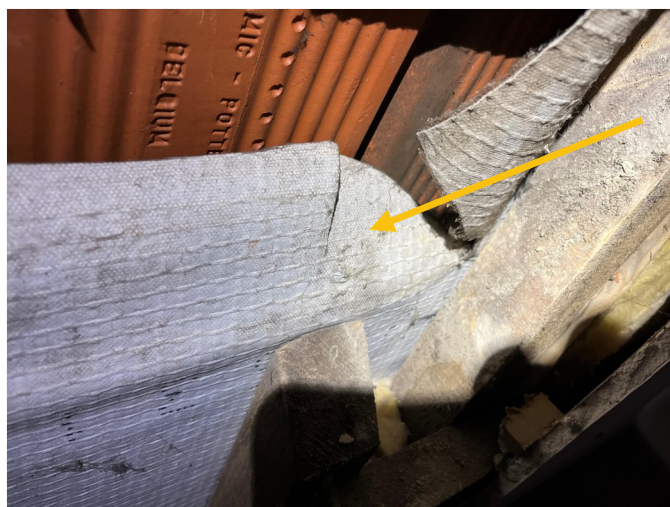
Beschrijving	Notitie	Terug te vinden op plannen
Fiche 18: Rookgaskanaal - niet aanwezig	Geen asbest verdachte materialen van rookgaskanalen aanwezig.	-
Fiche 19: Liftinfrastructuur - niet aanwezig		-
Fiche 20: Onderdak - niet verdacht	De materialen onder de dakbedekking (onderdak,...) zijn niet asbest verdacht.	Plan 1.8: Zolderverdieping
Fiche 21: Leidingisolatie - niet aanwezig	Geen leidingisolatie aanwezig.	-
