# Asbestinventarisatetest

Ten Rodelaan 3, 9800 Deinze

Attestnummer : 20260428-000560.000

Uitgegeven op : 28.04.2026

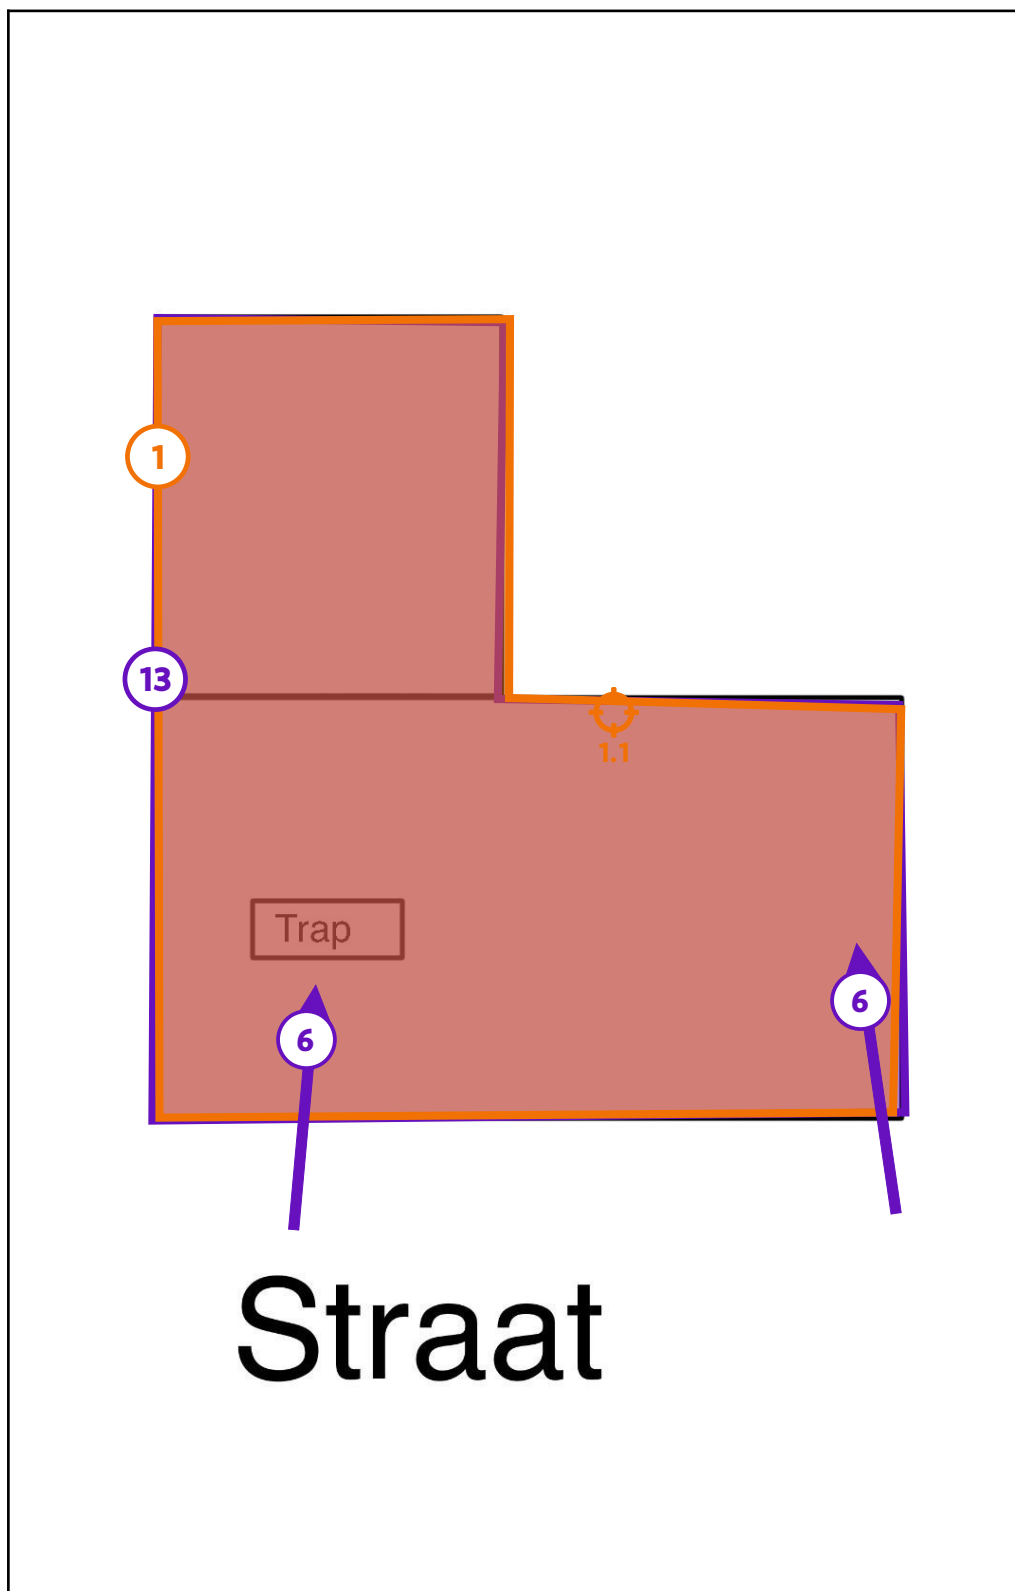
## Plan 1.1: Zolder

1. Leien dak	Asbestmateriaal	<a href="#">Verwijderen</a>
1.1 Code: MM05	Puntmonster	-
6. Beperking schouw	Beperking	-
13. Kunststof onderdak	Overige ruimte of materiaal	-

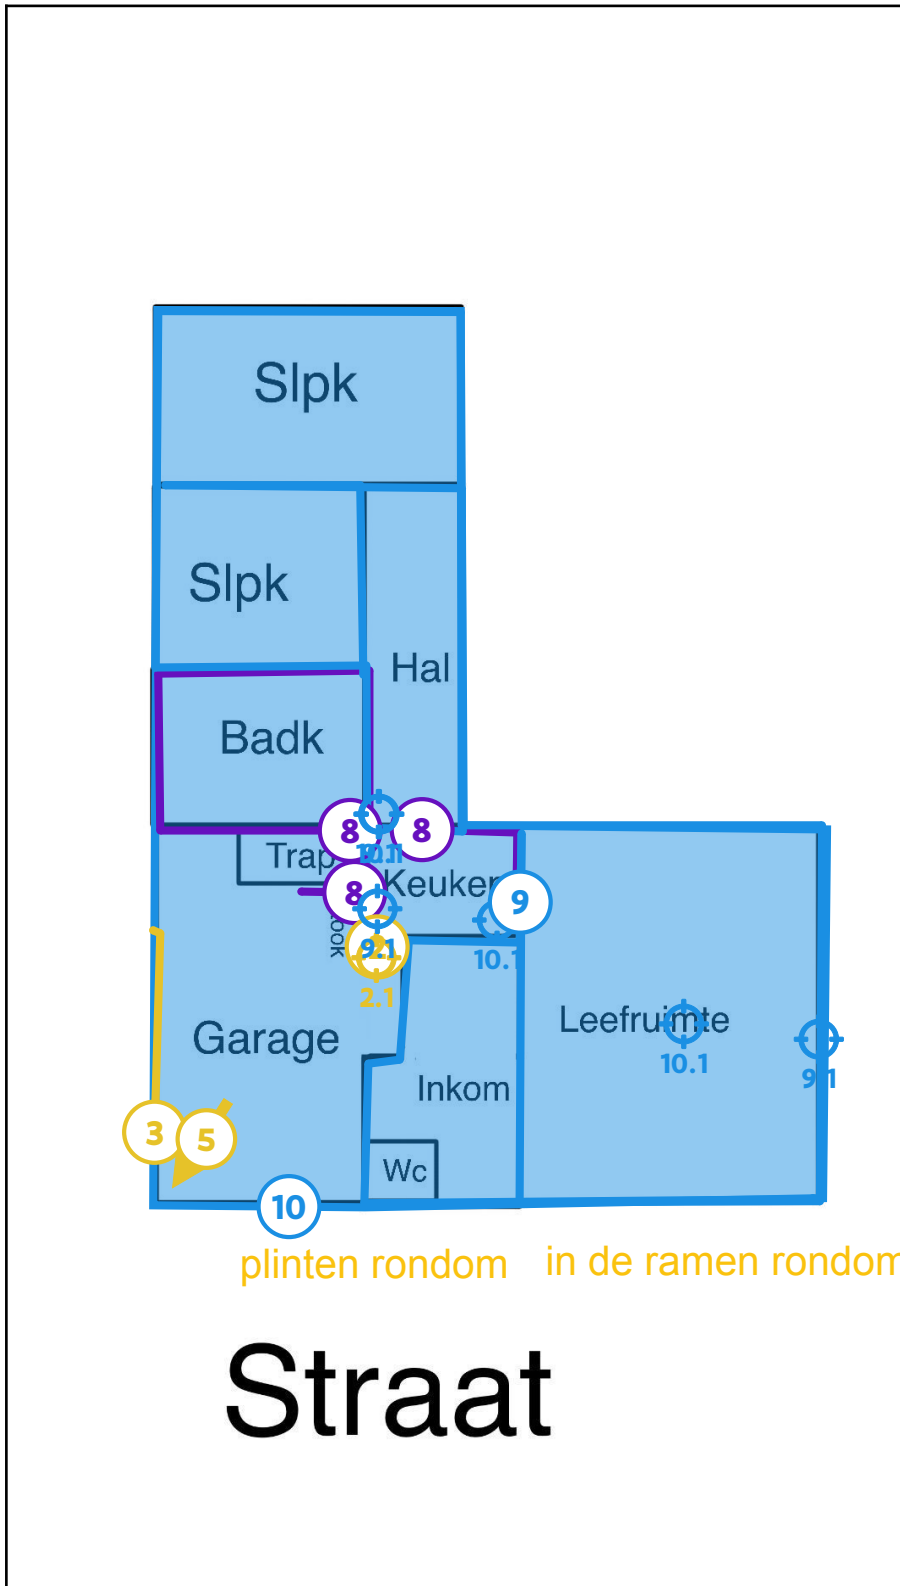
## Plan 1.2: Gelijksvloer

2. Schouwluik	Asbestmateriaal	Zorgvuldig beheren
2.1 Code: MM06	Puntmonster	-
3. Massal vensterbank	Asbestmateriaal	Zorgvuldig beheren
4. Mastiek ramen (in schrijnwerk)	Asbestmateriaal	Zorgvuldig beheren
5. Bakeliet zekeringdoos	Asbestmateriaal	Zorgvuldig beheren
7. Advies lijmlaag intacte plinten	Advies	-
8. Advies intacte wandtegels	Advies	-
9. Pleisterwerk wanden	Geen asbest	-
9.1 Code: MM01	Mengmonster	-
10. Pleisterwerk plafond	Geen asbest	-
10.1 Code: MM02	Mengmonster	-

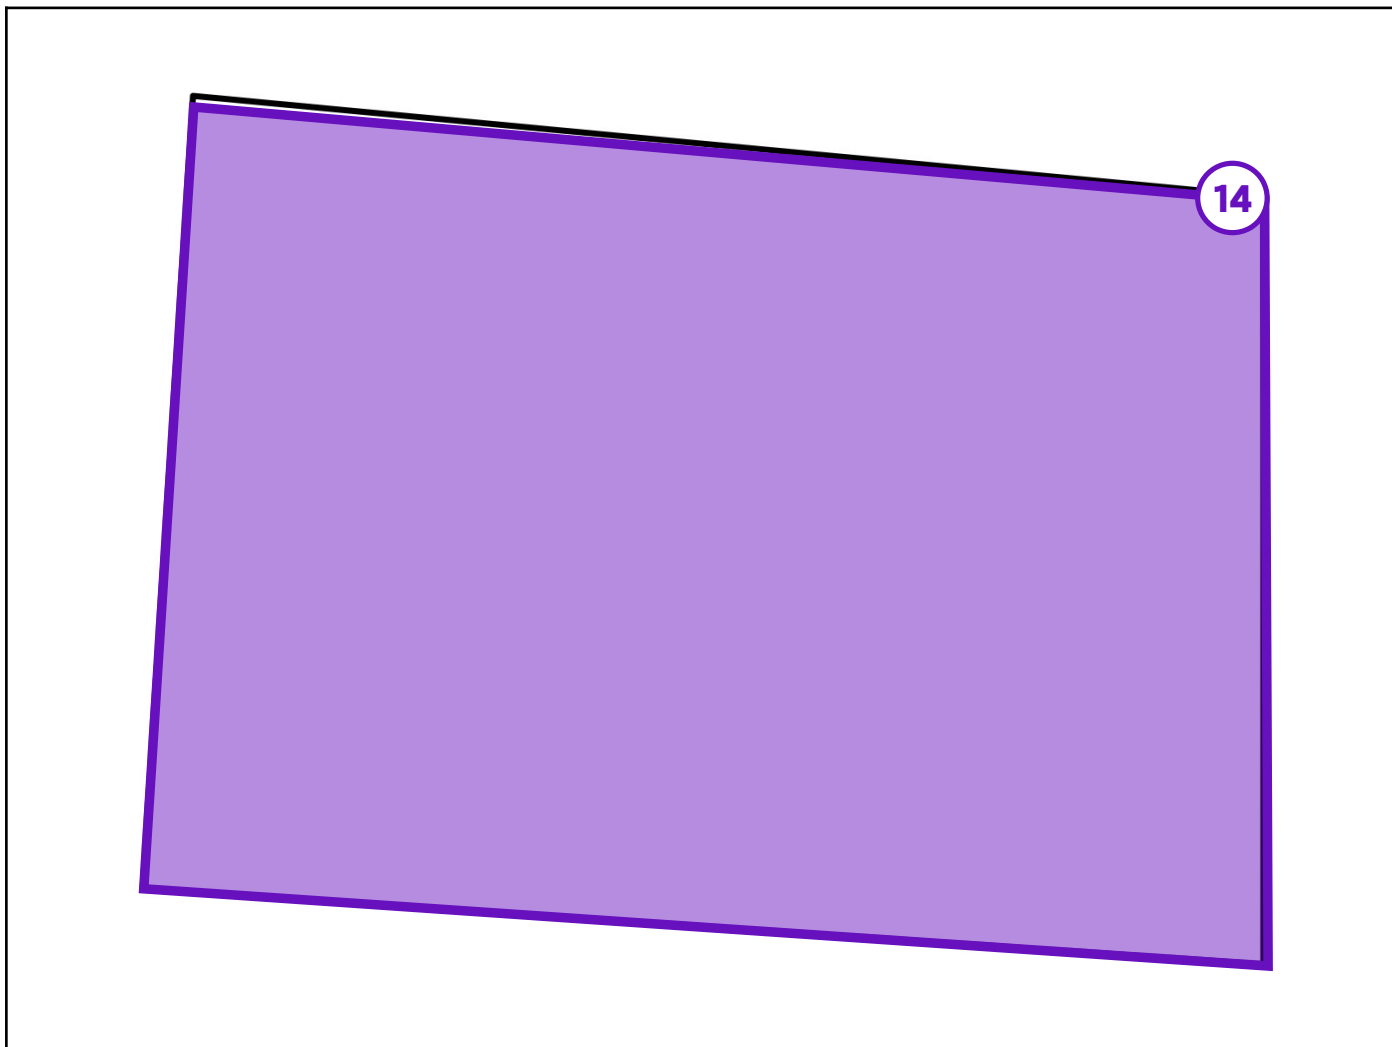
## Plan 2.1: Constructie plan

Beschrijving	Type	Actie
14. Dakbedekking (anders dan leien of golfplaten)	Overige ruimte of materiaal	-

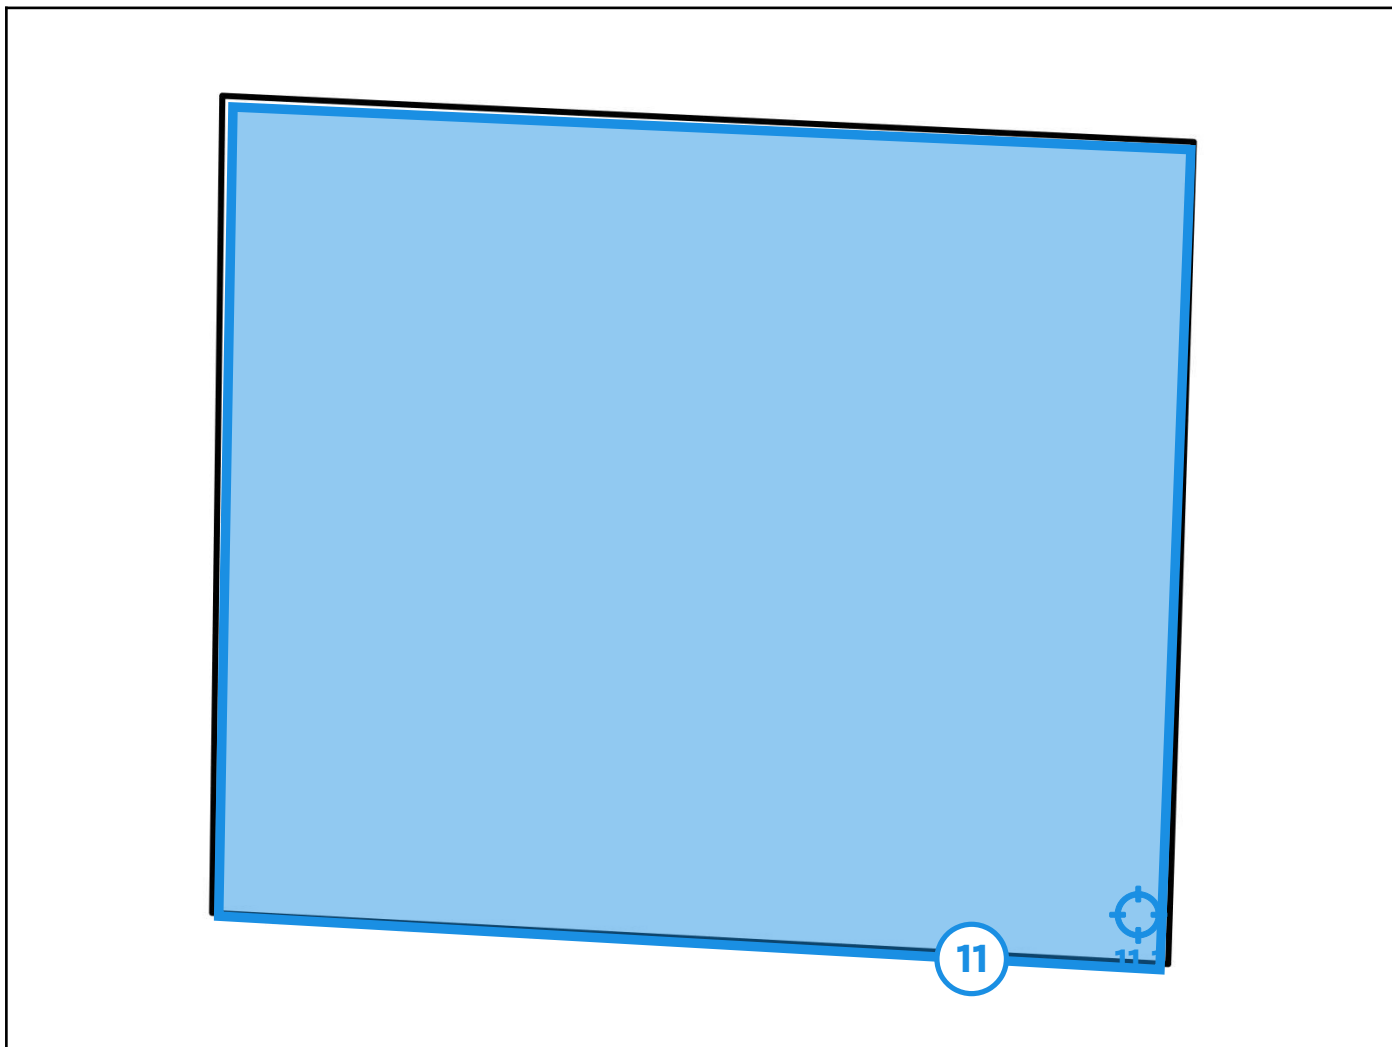
## Plan 3.1: Constructie plan

Beschrijving	Type	Actie
11. Asphalt	Geen asbest	-
11.1 Code: MM08	Puntmonster	-

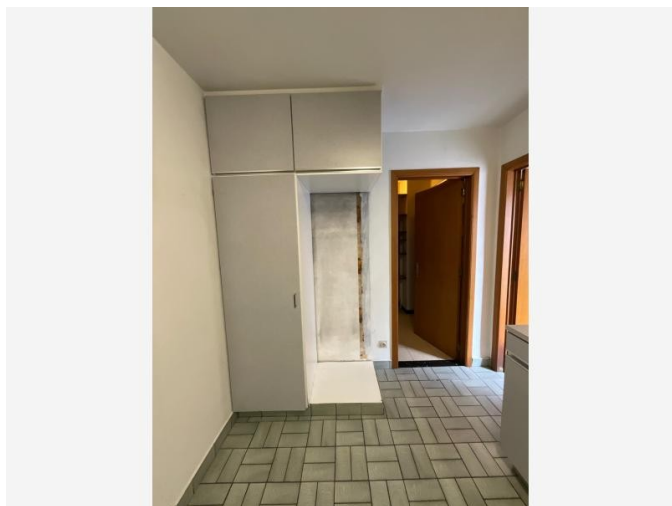
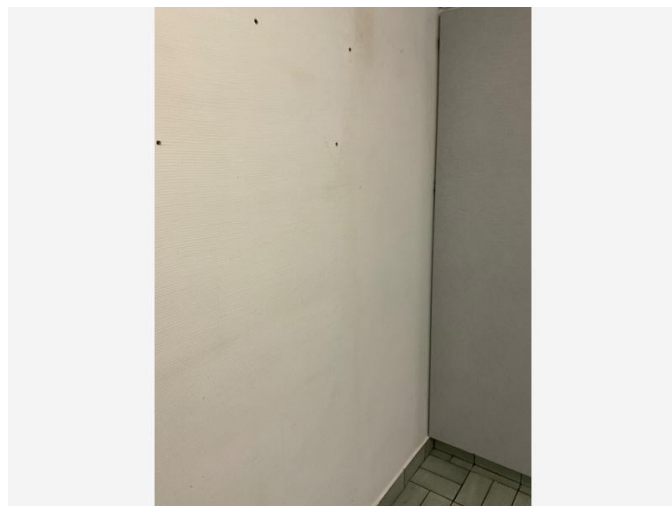
<b>Basis voor advies</b>	De asbestdeskundige beoordeelt het materiaal als asbesthoudend op basis van een beoordeling met het blote oog.
<b>Primaire drager</b>	Binnenwand
<b>(Asbest)materiaal</b>	In-situ afwerkingslagen - Lijm laag
<b>Bindmiddel</b>	Lijm
<b>Gebondenheid bindmiddel</b>	Hecht

Geen asbest
