Asbestinventarisatetest

Diestsesteenweg 511, 3010 Leuven

Attestnummer : 20260331-000027.000

Uitgegeven op : 31.03.2026

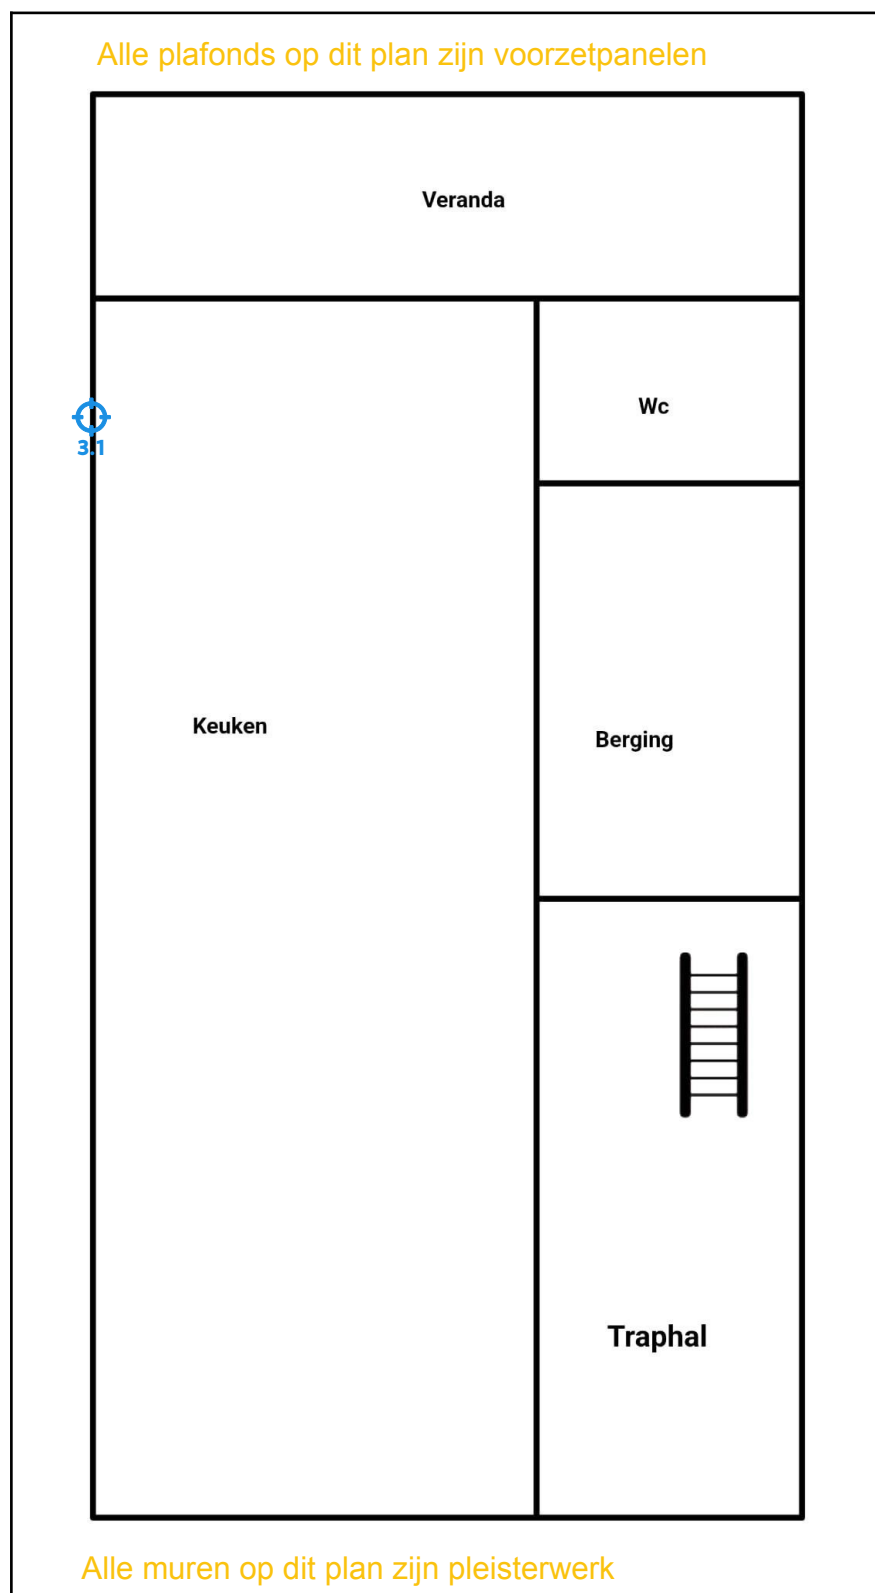
Plan 1.2: V+0

2. Plafonds bestaande uit voorzetpanelen	Advies	-
3. Pleisterwerk wanden	Geen asbest	-
3.1 Code: MM01	Mengmonster	-

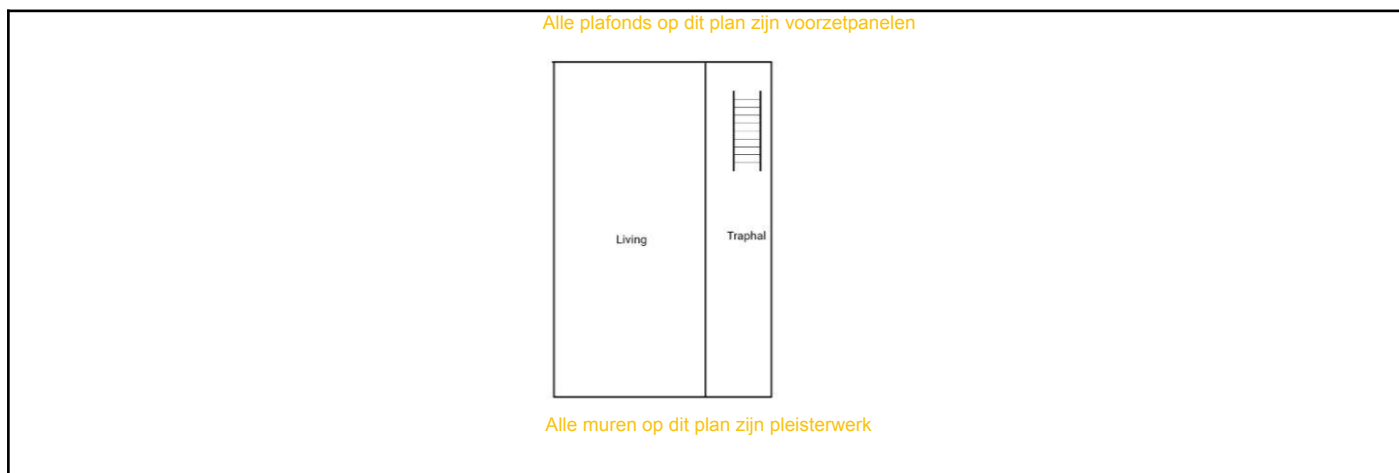
Plan 1.3: V+1

Beschrijving	Type	Actie
2. Plafonds bestaande uit voorzetpanelen	Advies	-
3. Pleisterwerk wanden	Geen asbest	-

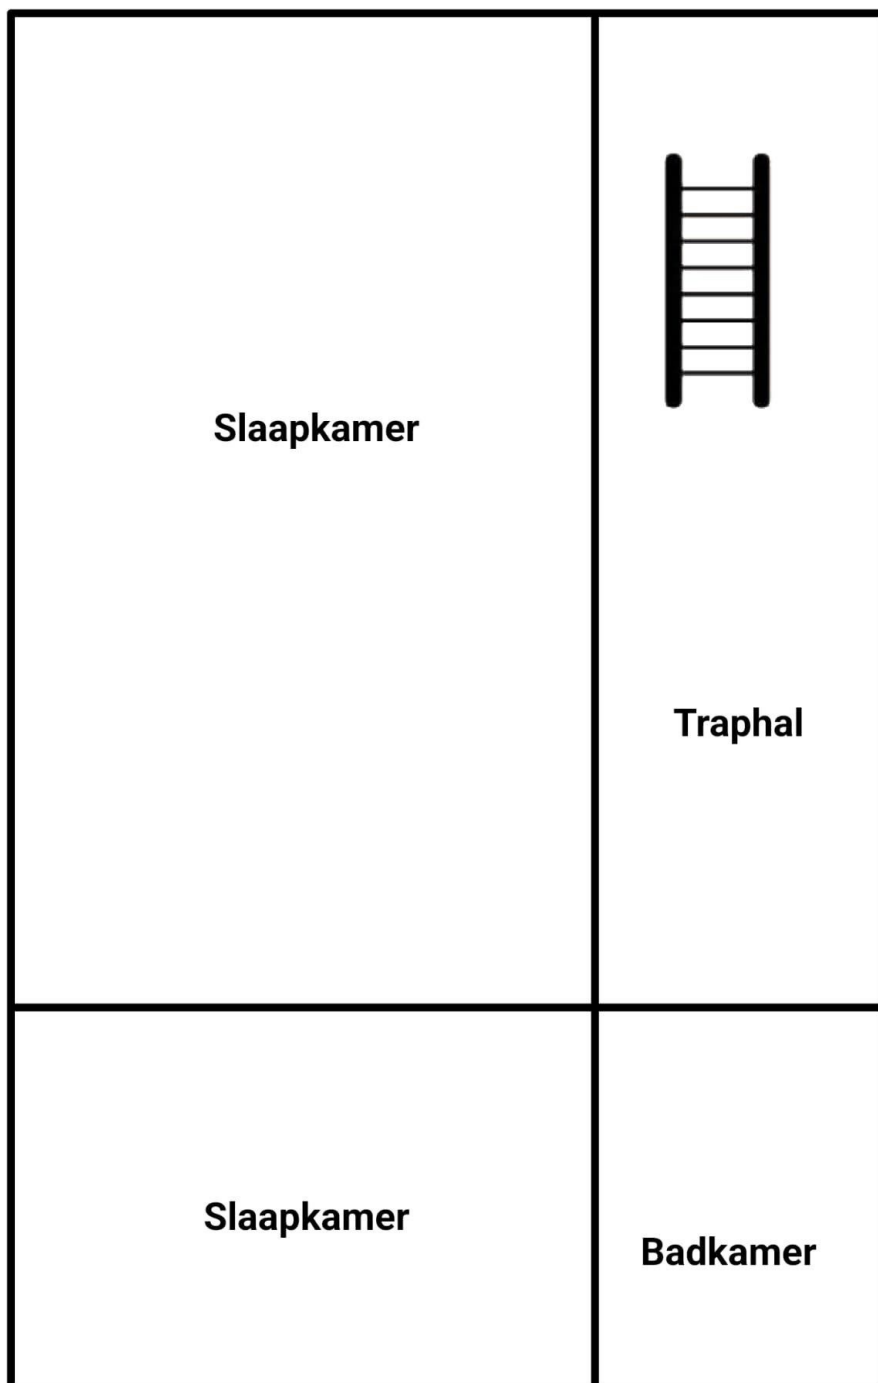
Plan 1.4: V+2

Alle plafonds op dit plan zijn voorzetpanelen

Alle muren op dit plan zijn pleisterwerk

2. Plafonds bestaande uit voorzetpanelen	Advies	-
3. Pleisterwerk wanden	Geen asbest	-

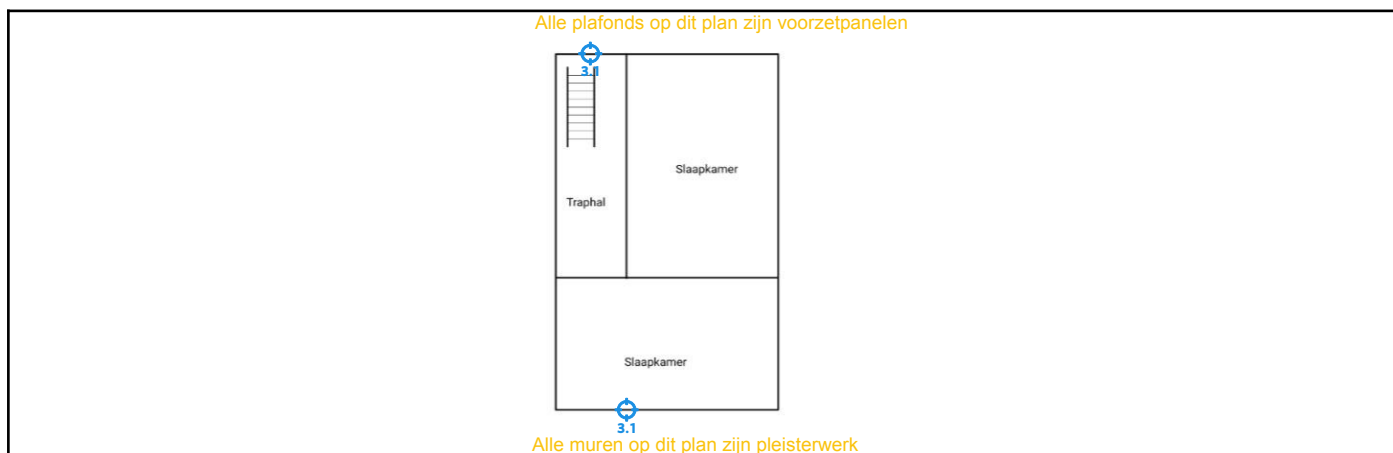
Plan 1.5: V+3

Beschrijving	Type	Actie
2. Plafonds bestaande uit voorzetpanelen	Advies	-
3. Pleisterwerk wanden	Geen asbest	-
3.1 Code: MM01	Mengmonster	-
