# Asbestinventarisatetest

Liv. Walravenslaan 14, 1700 Dilbeek

Attestnummer : 20260425-000076.000

## Niet-asbestveilig

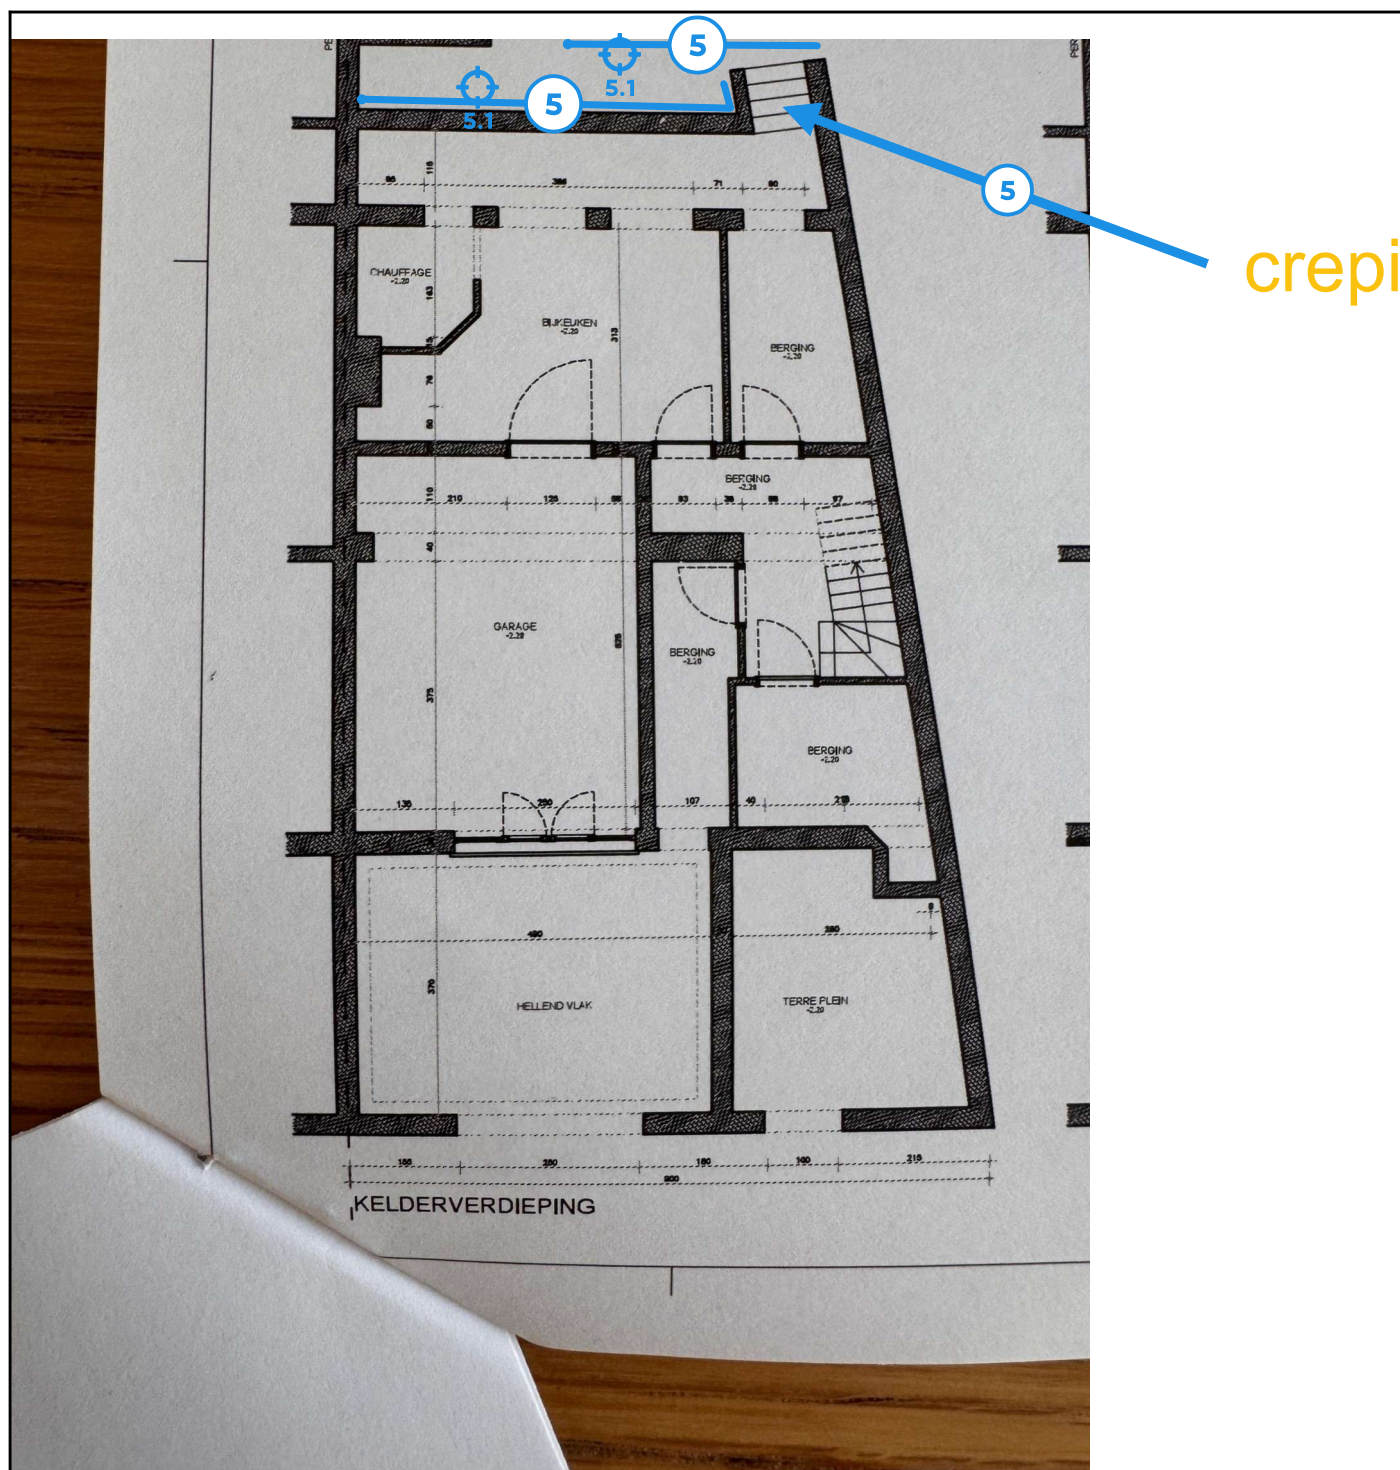
## Plan 1.1: Plan V-1 (crepi achtergevel)

Beschrijving	Type	Actie
5. Crepi achtergevel	Geen asbest	-
5.1 Code: ID2	Mengmonster	-

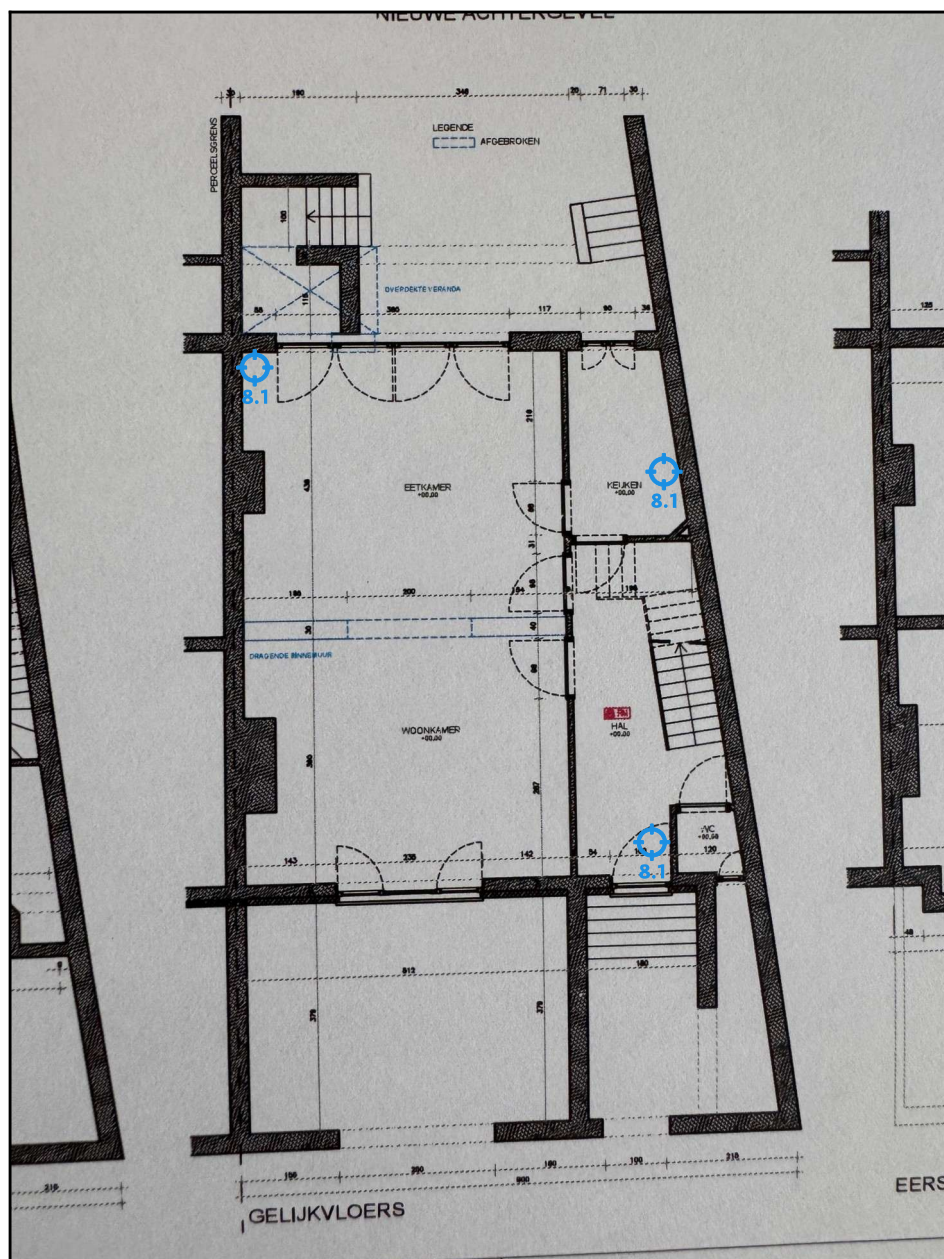
## Plan 1.4: Plan V0 (pleisterwerk wanden)

alle binnenwanden zijn geheel of gedeeltelijk in pleisterwerk

Beschrijving	Type	Actie
8. Pleisterwerk wanden	Geen asbest	-
8.1 Code: ID1	Mengmonster	-

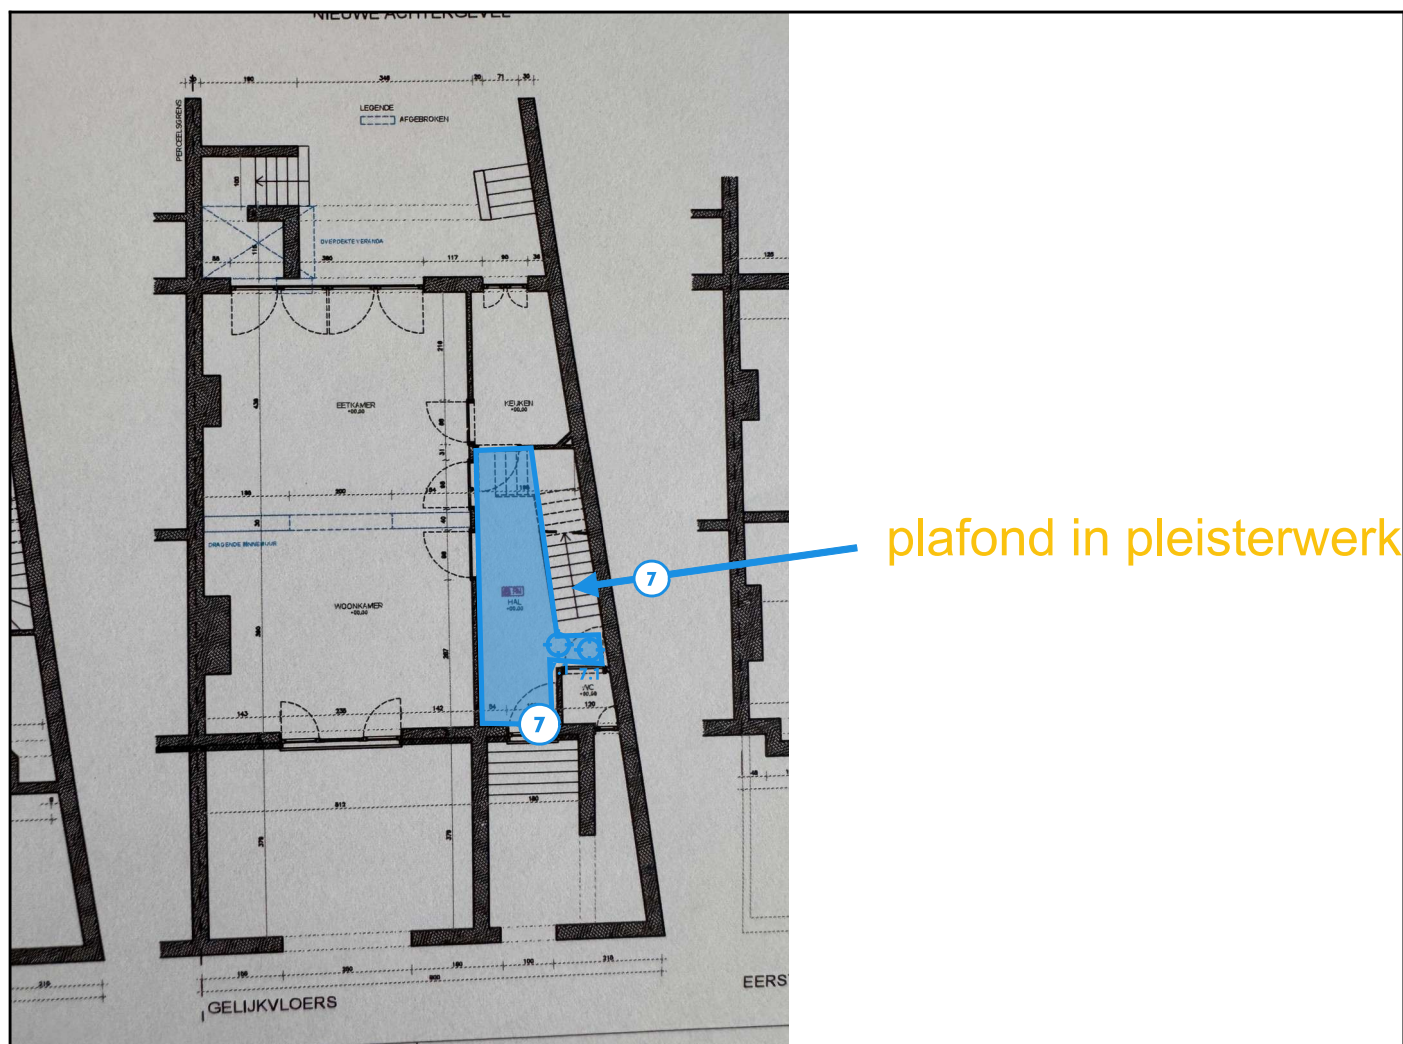
## Plan 1.5: Plan V0 (pleisterwerk plafonds)

Beschrijving	Type	Actie
7. Pleisterwerk plafonds	Geen asbest	-
7.1 Code: ID4	Mengmonster	-

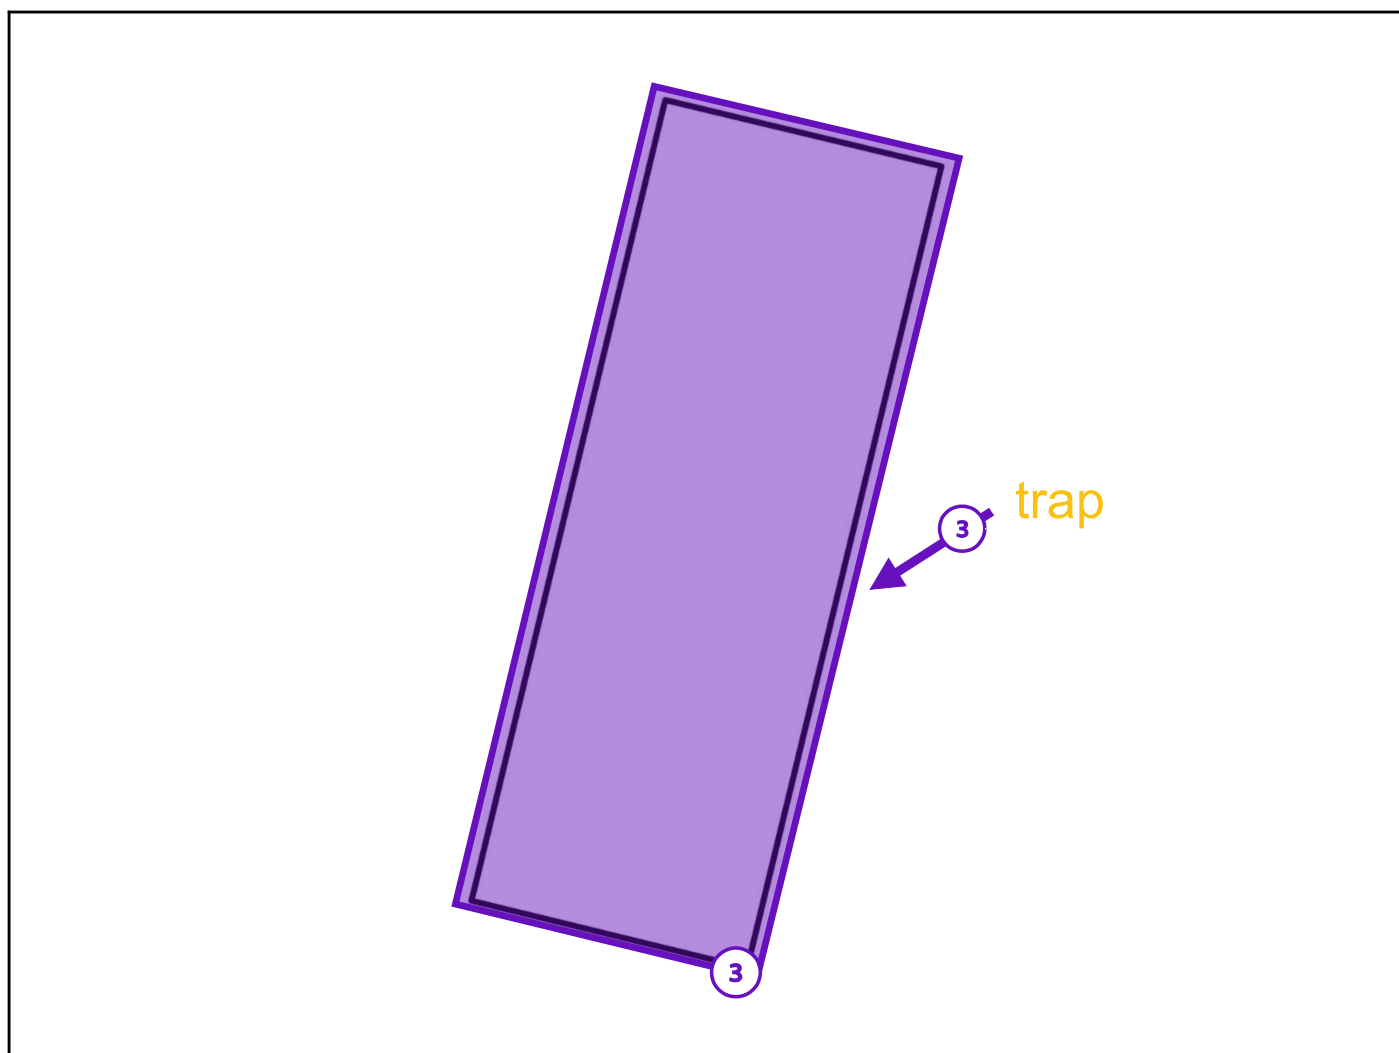
## Plan 2.1: Plan trap

Beschrijving	Type	Actie
3. Trap	Advies	-

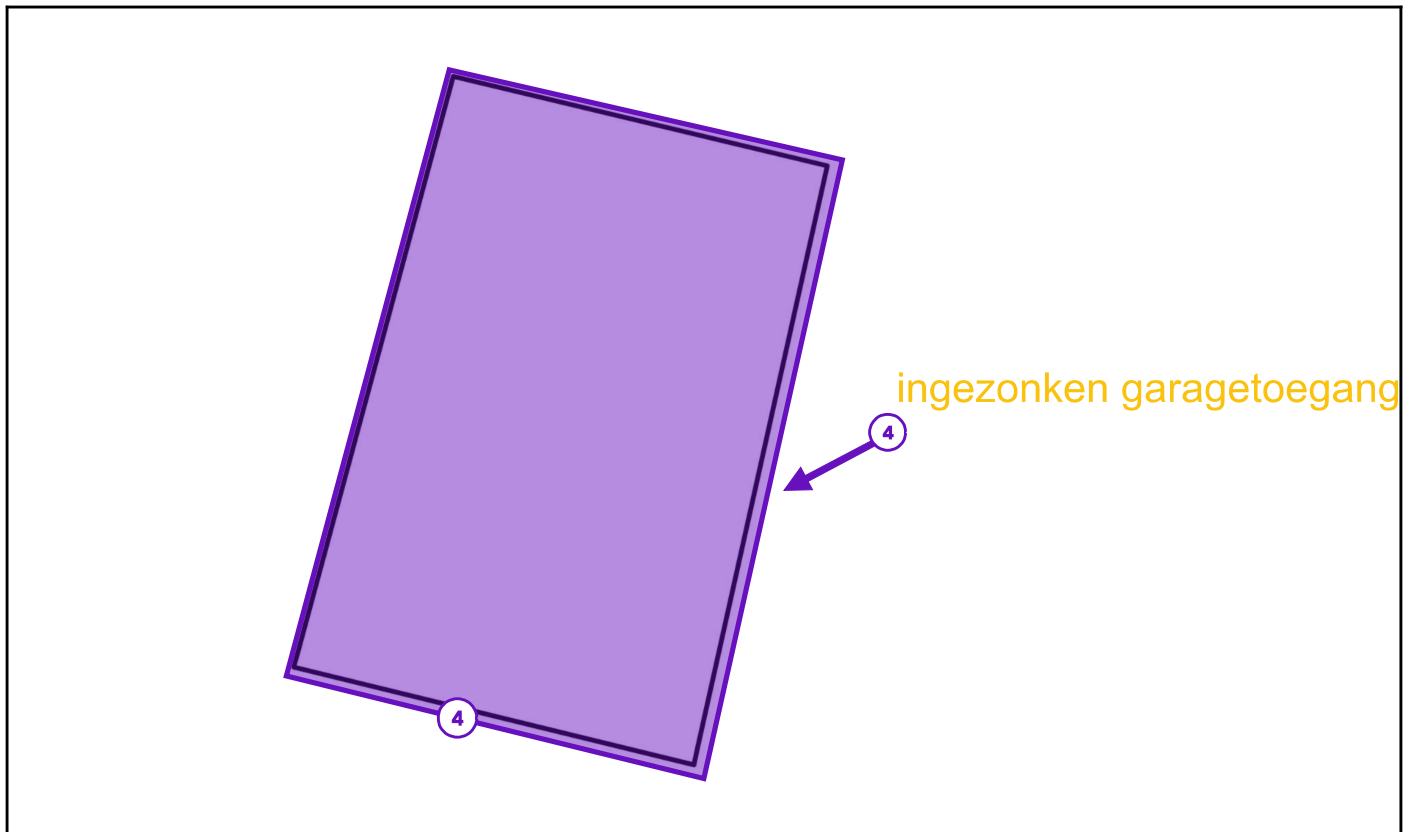
## Plan 3.1: Plan ingezonken garagetoegang

Beschrijving	Type	Actie
4. Ingezonken garagetoegang	Advies	-

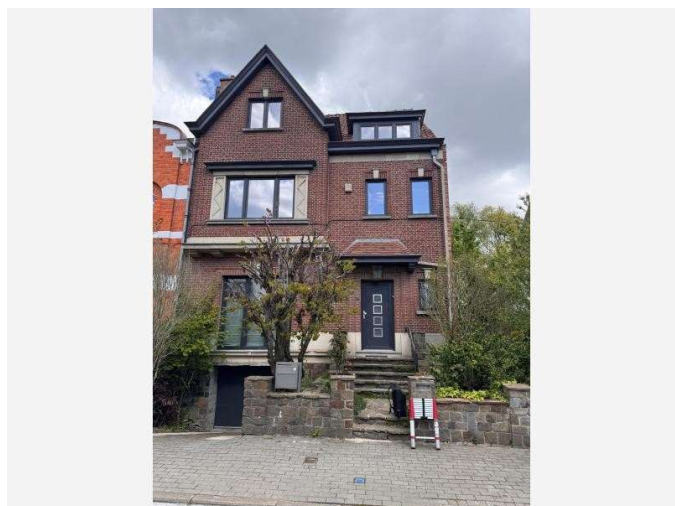
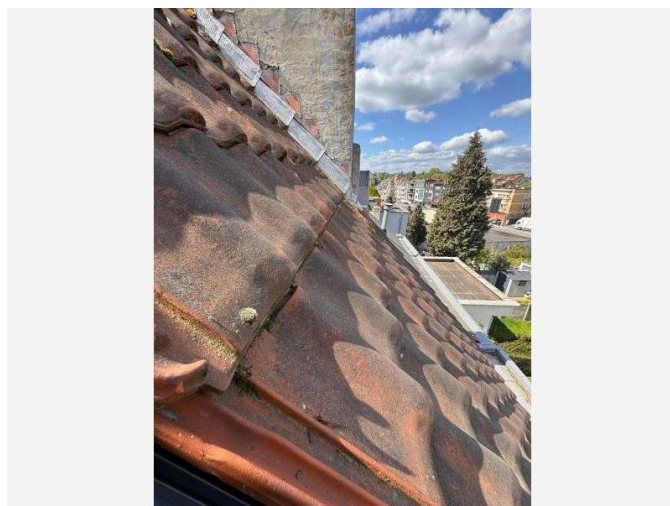
### Fiche 9: Dakbedekking bestaande uit pannen (niet verdacht)

Beschrijving	Notitie	Terug te vinden op plannen
Fiche 9: Dakbedekking bestaande uit pannen (niet verdacht)	De dakbedekking is niet-asbestverdacht.	-
Fiche 10: CV-ketel (niet verdacht)	De CV-ketel (dichtingen, isolerend materiaal) is niet asbestverdacht.	-
