Asbestinventarisatetest

Collegebaan 45, 9090 Merelbeke-Melle

Attestnummer : **20260424-000278.000**

Uitgegeven op : **24.04.2026**

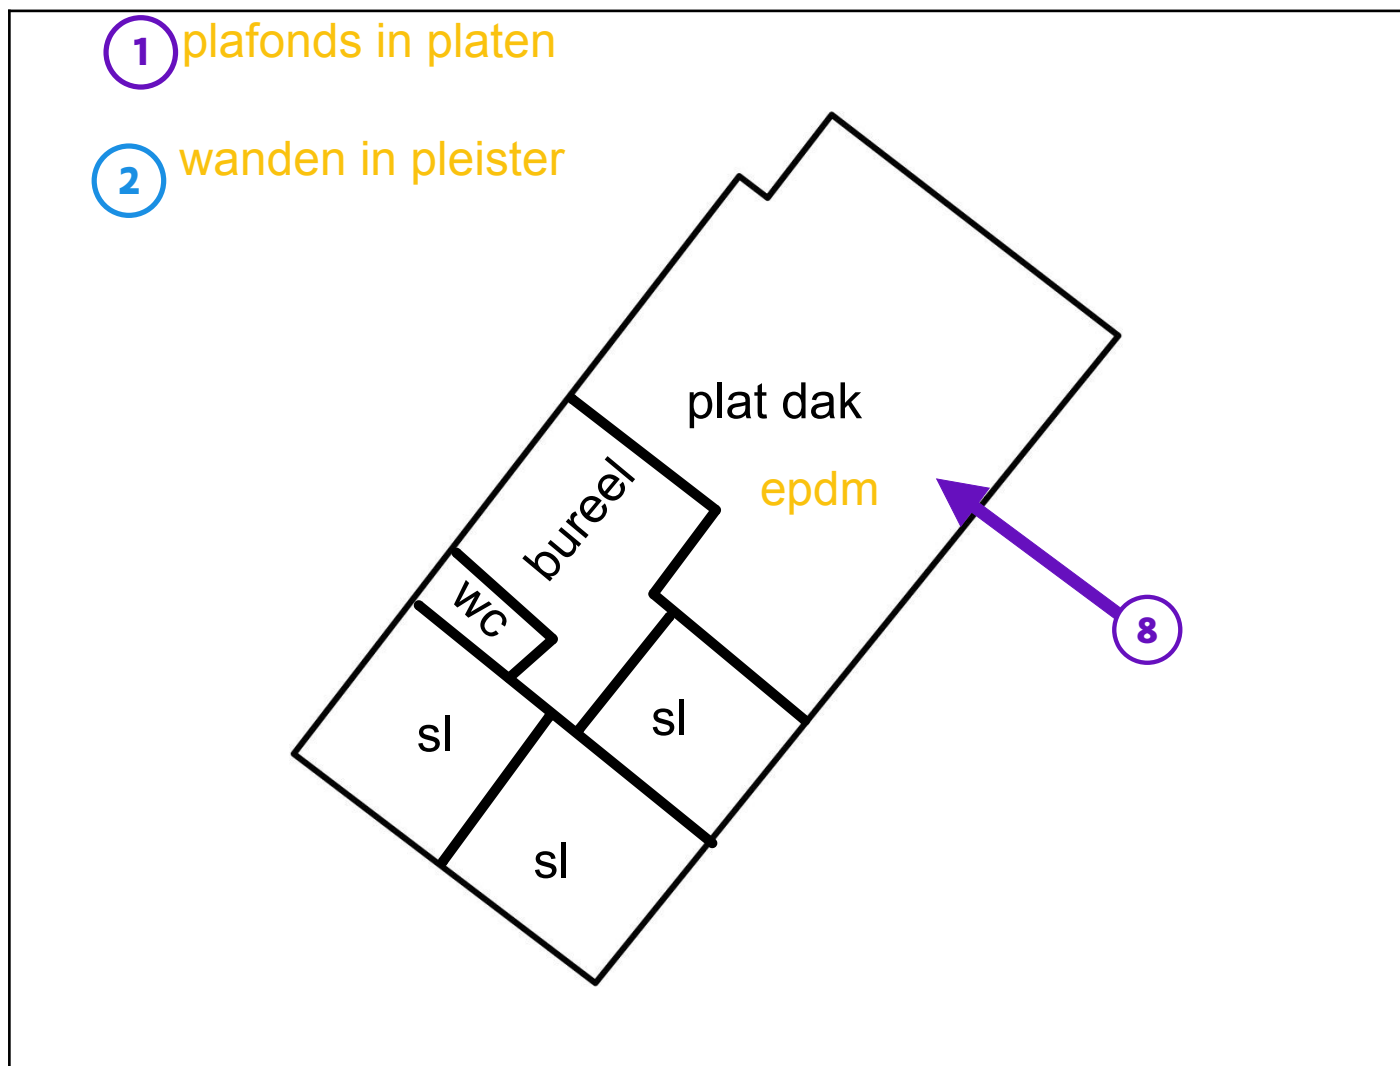
Plan 1.2: Hoofdgebouw plan 1e

Beschrijving	Type	Actie
1. Plafond type: Plaatmateriaal	Advies	-
2. pleisterwerk wanden	Geen asbest	-
7. Plat dak EPDM	Overige ruimte of materiaal	-
8. Schouw type: kunststof	Overige ruimte of materiaal	-
