Asbestinventarisatetest

Rozenlaan 39/301, 1700 Dilbeek

Attestnummer : 20260425-000108.000

Uitgegeven op : 25.04.2026

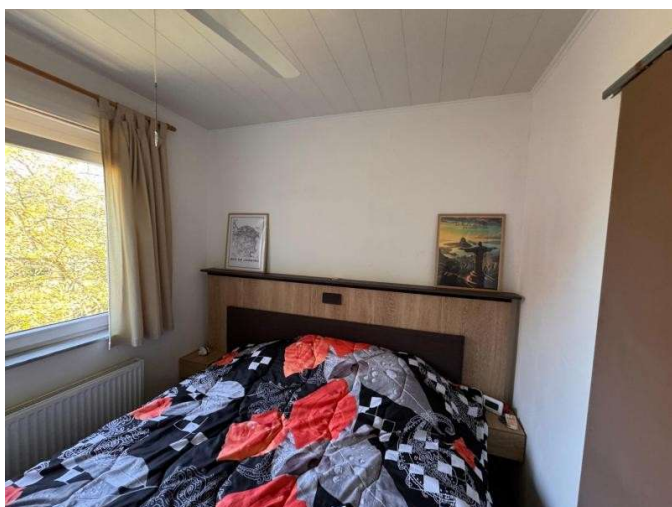
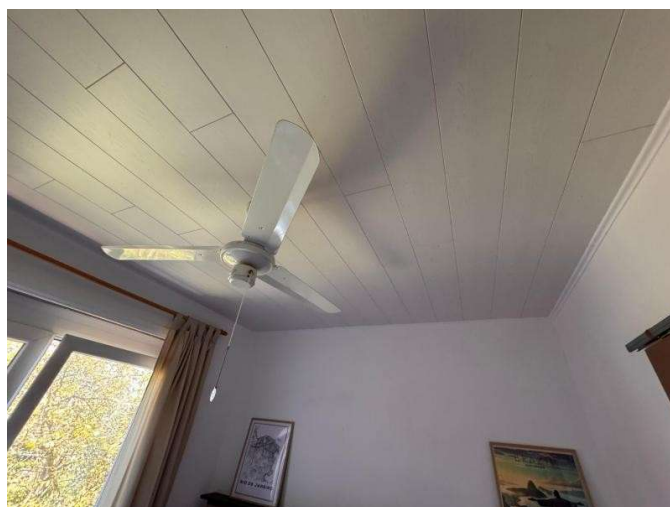
Beschrijving	Notitie	Terug te vinden op plannen
Fiche 5: Liftinfrastructuur (niet aanwezig)	Er is geen liftinfrastructuur aanwezig op de inspectielocatie.	-
Fiche 6: Onderdak (niet aanwezig)	Er is geen te onderzoeken onderdak aanwezig op de inspectielocatie.	-
Fiche 7: Leidingisolatie (niet aanwezig)	Er is geen asbestverdachte leidingisolatie aanwezig.	-
Fiche 8: Dakbedekking (niet aanwezig)	Er is geen te onderzoeken dakbedekking op de inspectielocatie.	-
Fiche 9: Pleisterwerk plafonds (niet aanwezig)	Alle plafonds zijn valse plafonds. Controle en staalname van eventueel onderliggend pleisterwerk is enkel mogelijk mits uitbreiding naar een aanvullend destructief onderzoek.	-
Fiche 10: Schouw/rookgaskanaal (niet aanwezig)	Er is geen waarneembaar rookgaskanaal aanwezig op de inspectielocatie.	-
Fiche 11: Mastiek (niet aanwezig)	Er is geen asbestverdachte mastiek aanwezig.	-
