Asbestinventarisatetest

Hoogstraat 4, 1600 Sint-Pieters-Leeuw

Attestnummer : 20260130-000051.000
Uitgegeven op : 30.01.2026
Geldig tot : Onbeperkt (tenzij de toestand wijzigt)

Asbestveilig (maar mogelijk niet asbestvrij)

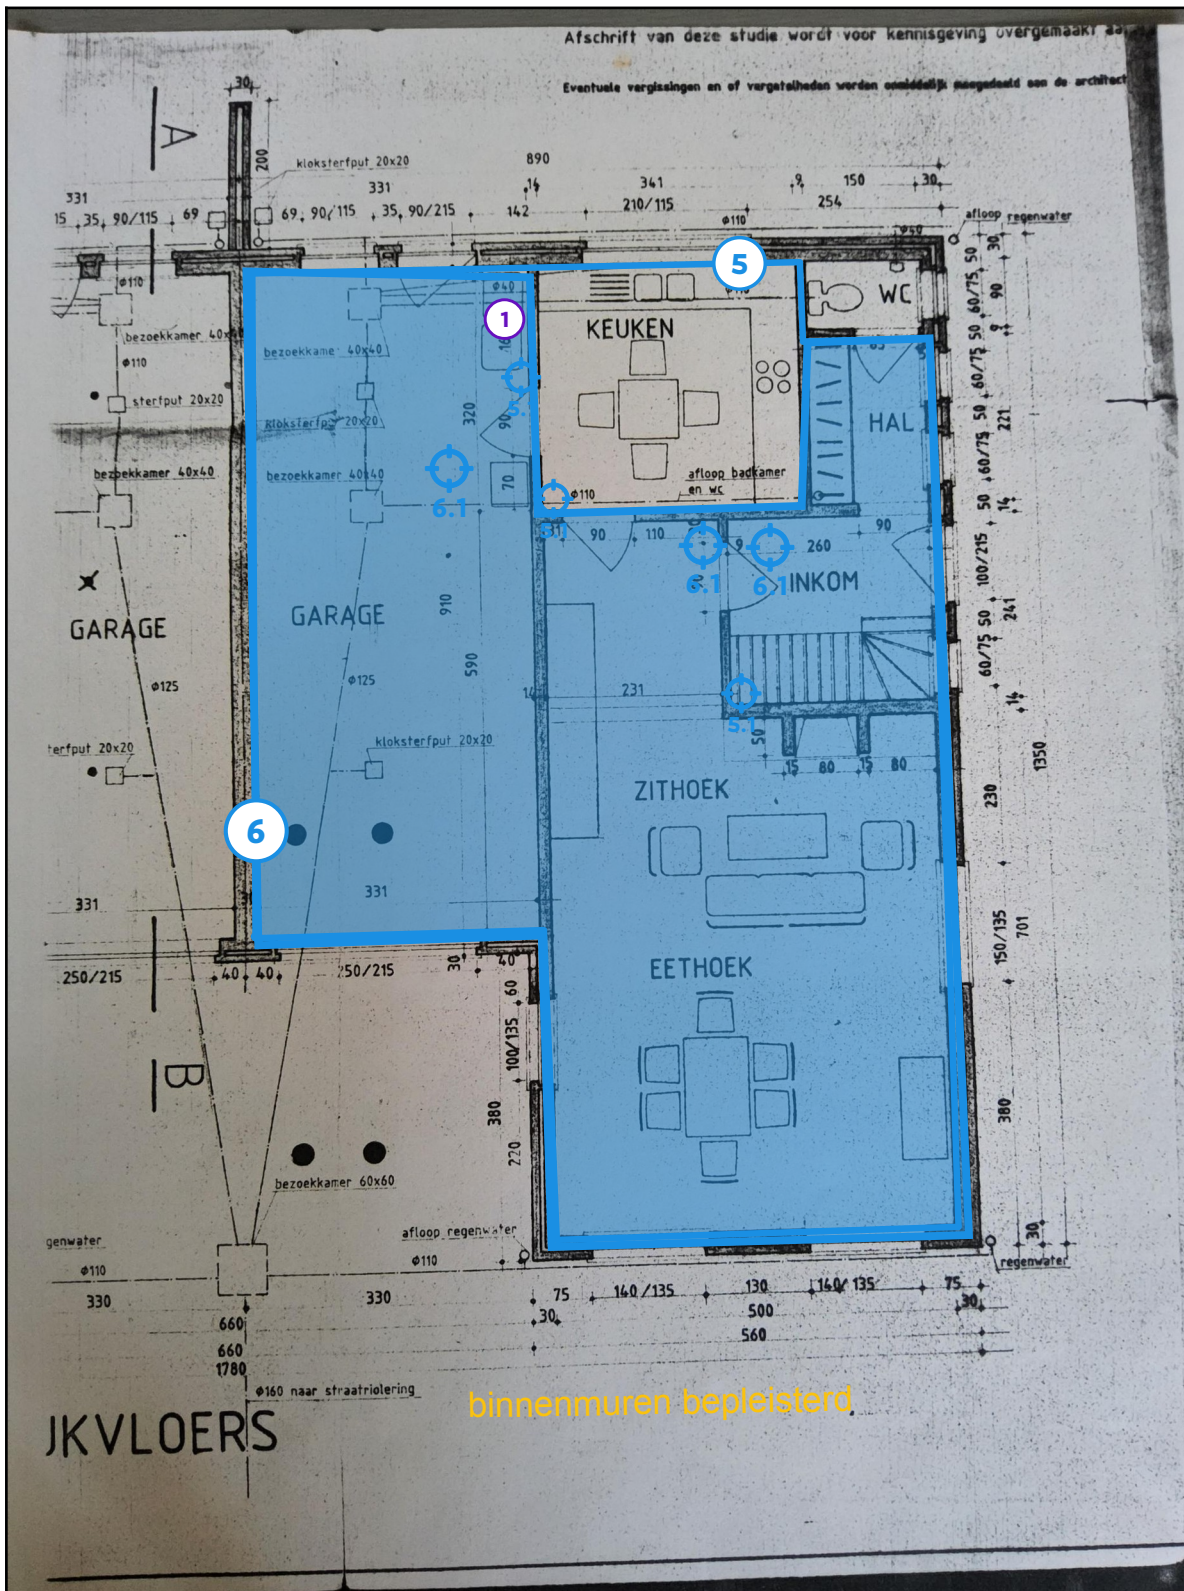
Plan 1.1: Gelijkvloers

1. CV-brander	Beperking	-
5. Pleisterwerk wanden	Geen asbest	-
5.1 Code: P443/MM01	Mengmonster	-
6. Pleisterwerk plafonds	Geen asbest	-
6.1 Code: P443/MM02	Mengmonster	-

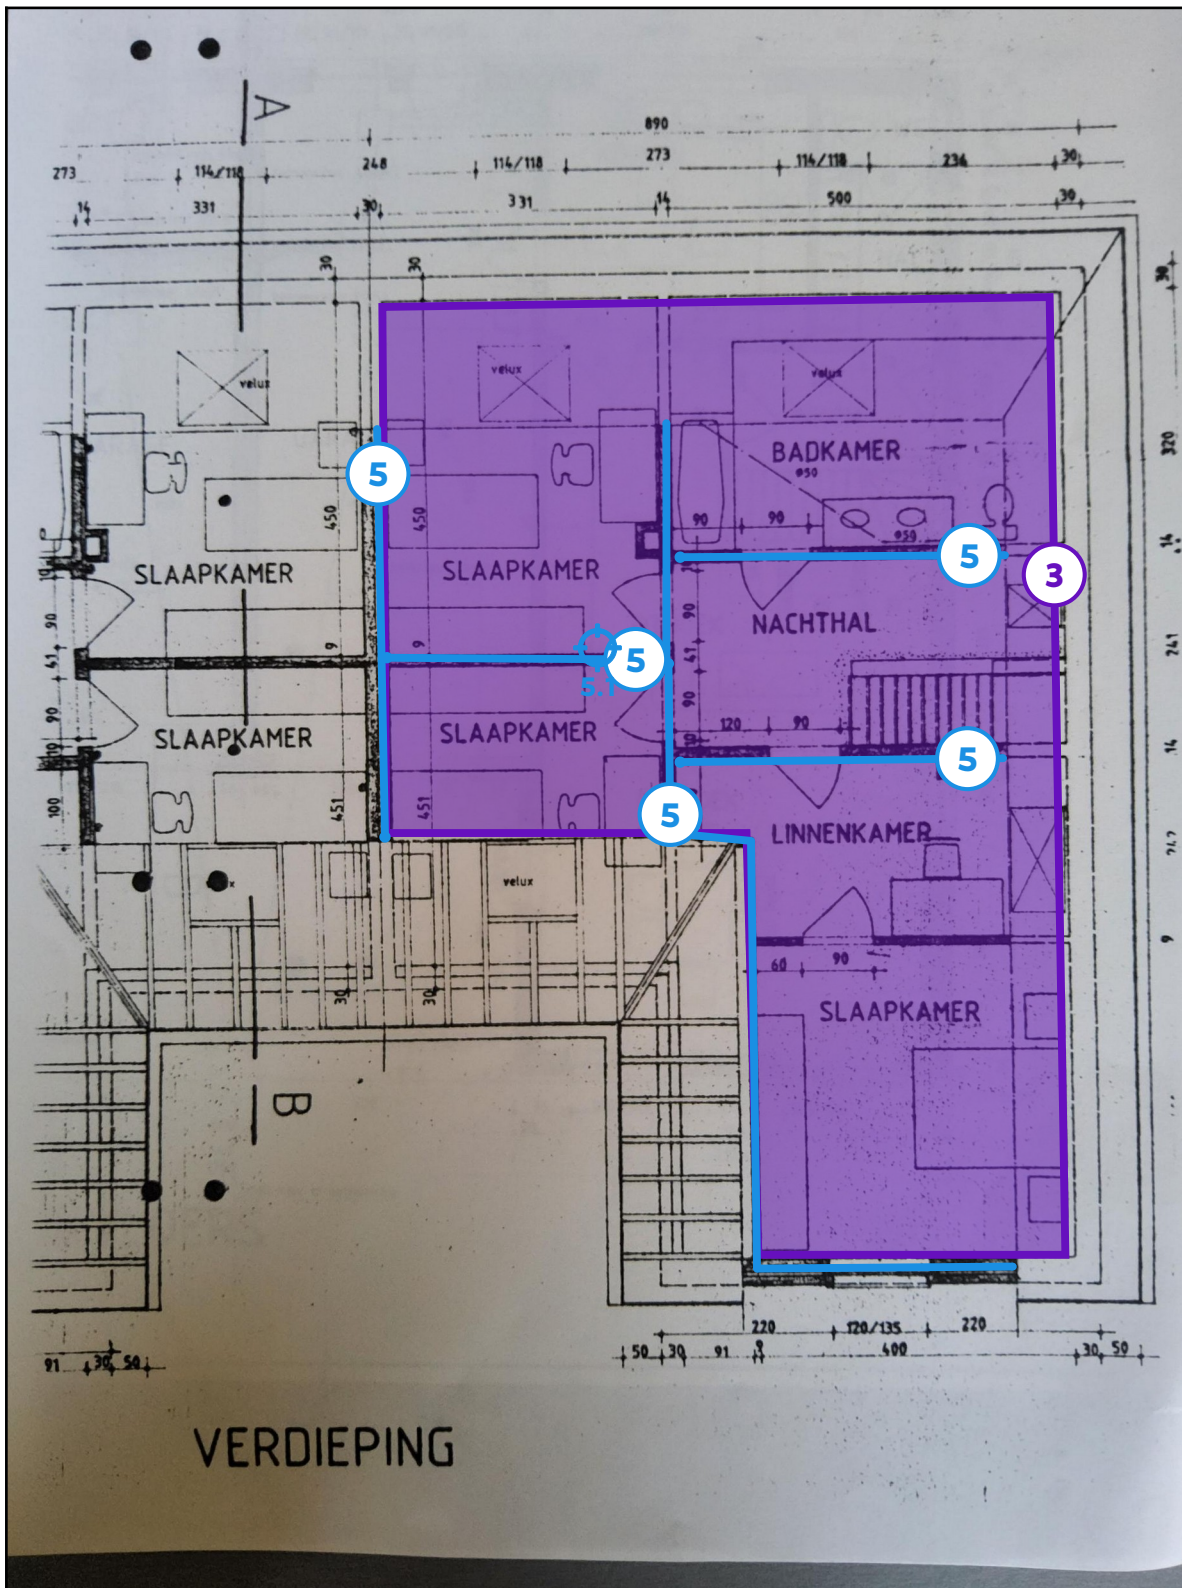
Plan 1.2: 1ste verdiep

3. Plafonds met voorzetpanelen	Advies	-
5. Pleisterwerk wanden	Geen asbest	-
5.1 Code: P443/MM01	Mengmonster	-

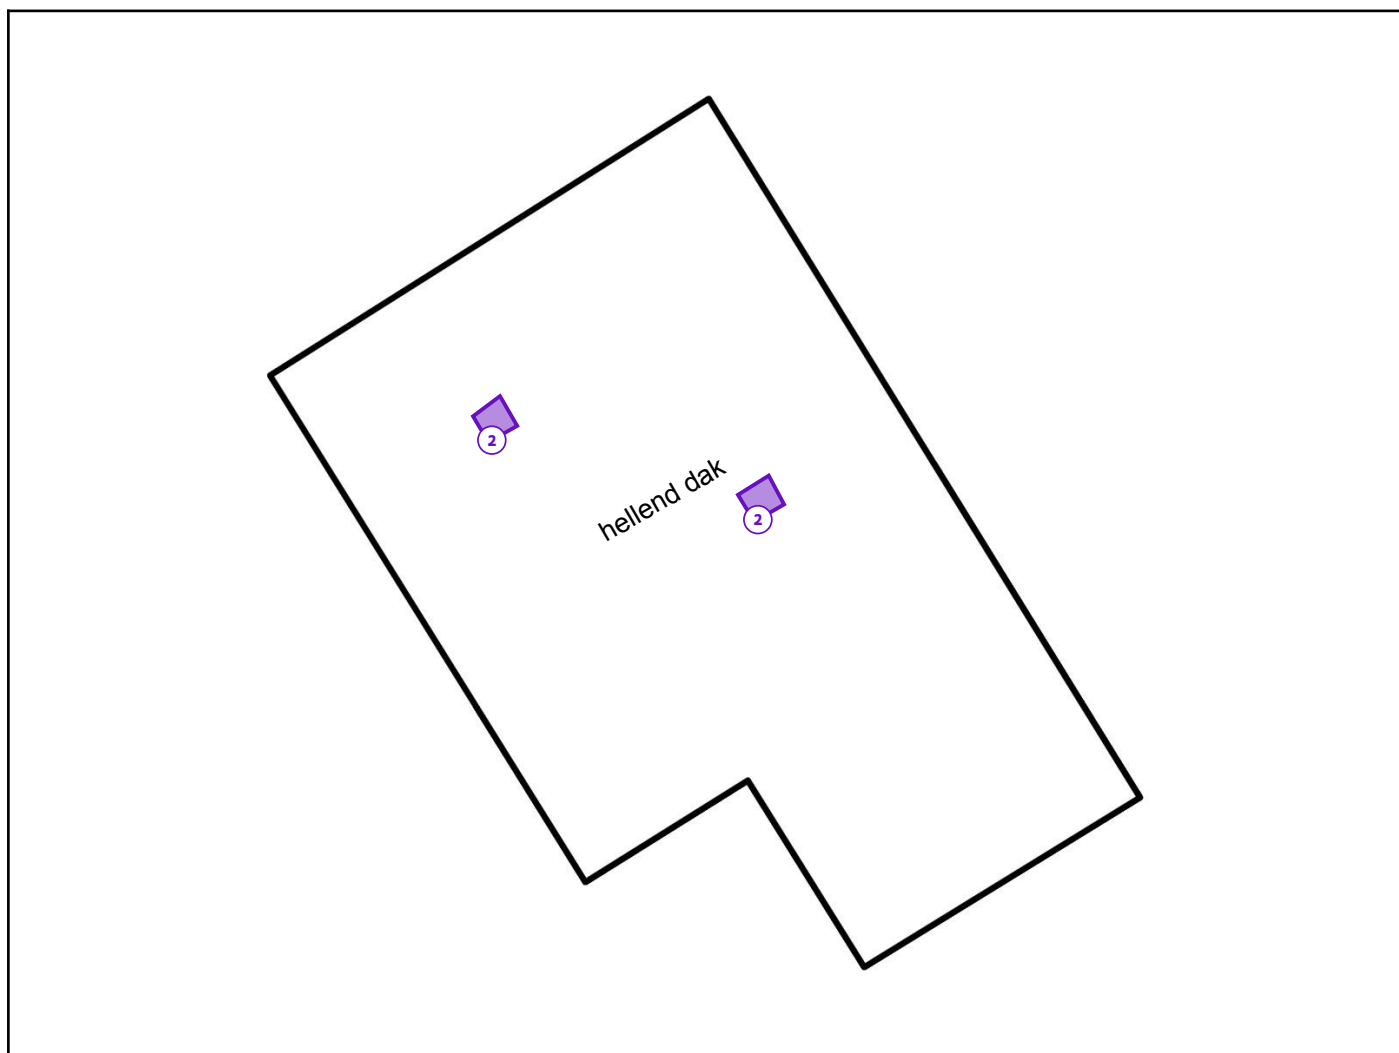
Plan 1.4: Dak

Beschrijving	Type	Actie
2. Schoorsteen rookgaskanaal	Beperking	-

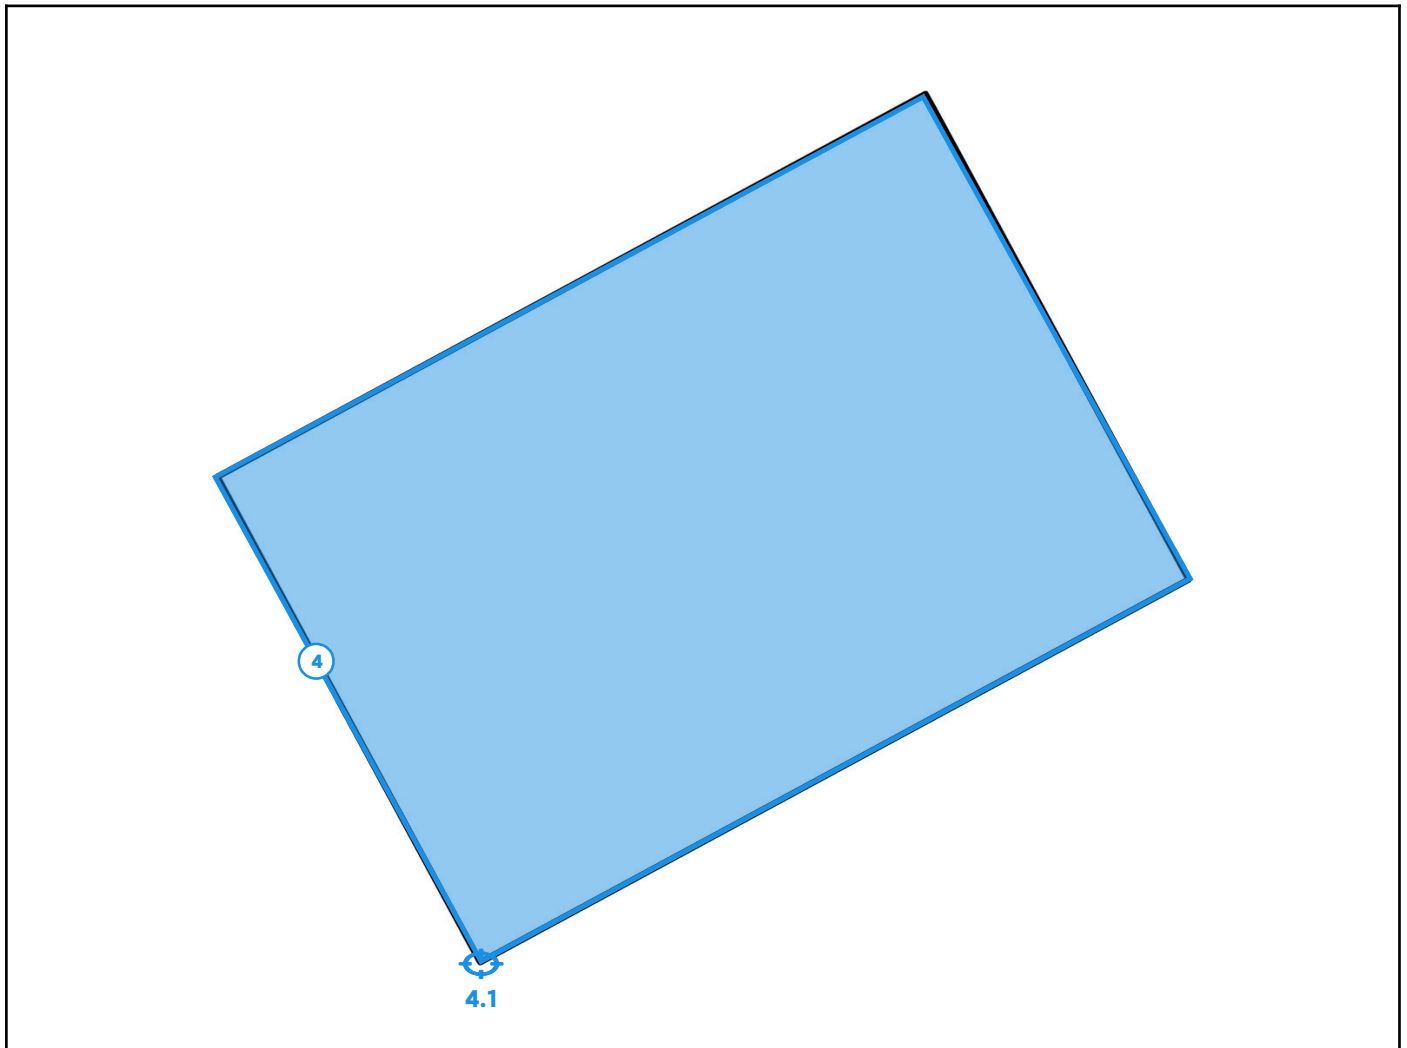
Plan 2.2: Tuinhuis plan dak

Beschrijving	Type	Actie
4. Bitumen dak tuinhuis	Geen asbest	-
4.1 Code: P443/MM03	Puntmonster	-
