# Asbestinventarisatetest

Lege Weg 15, 9230 Wetteren

Attestnummer : 20260319-000100.000

Uitgegeven op : 19.03.2026

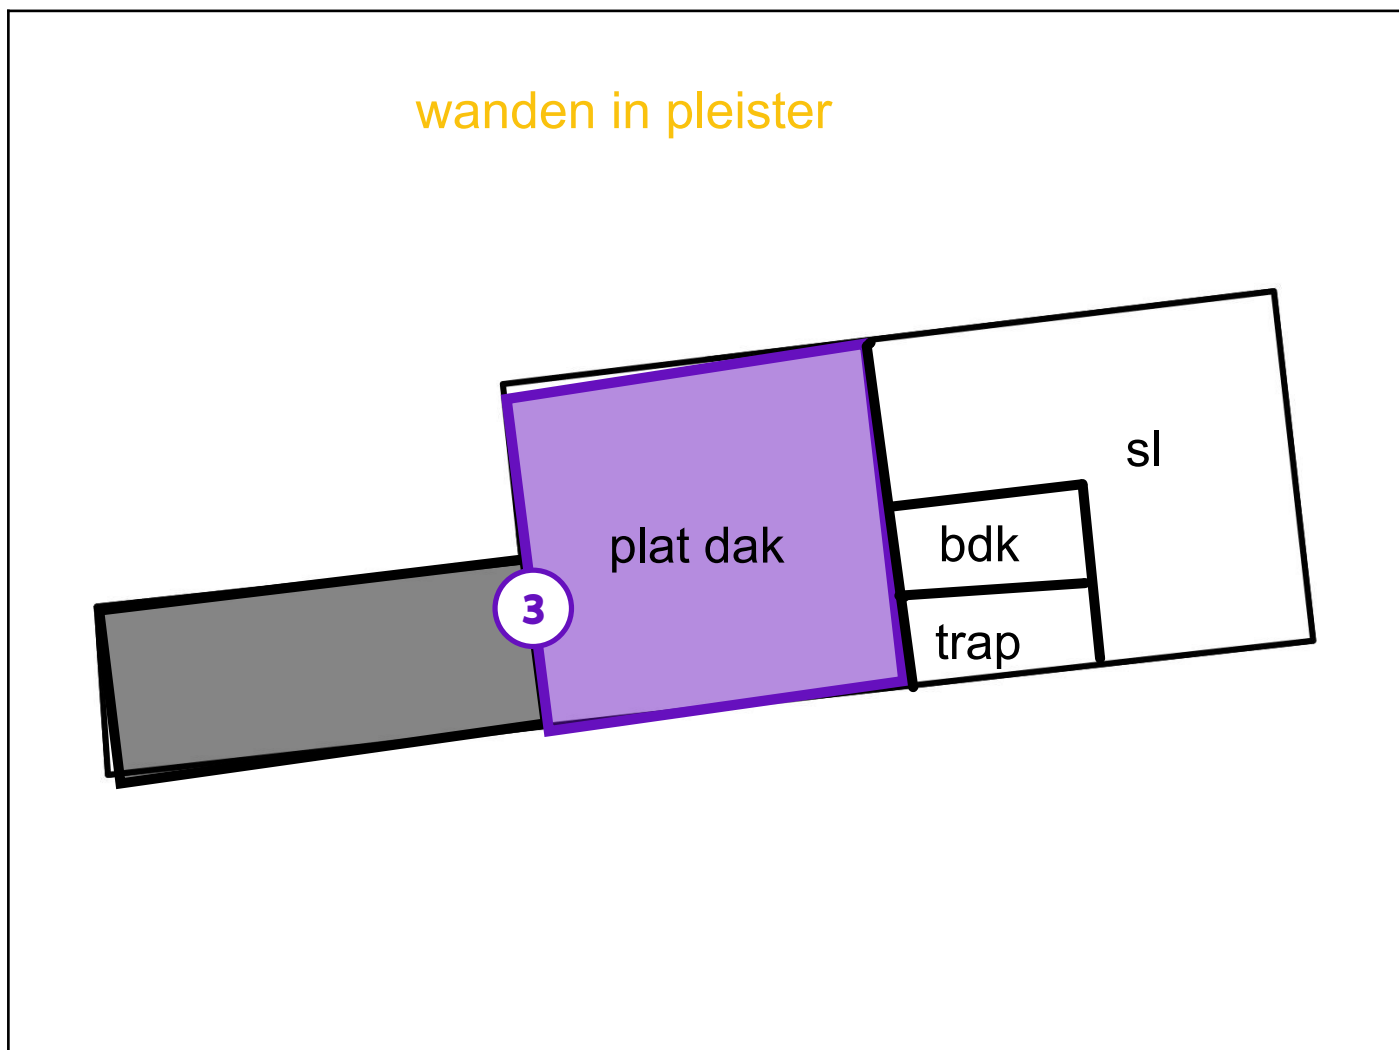
## Plan 1.3: Hoofdgebouw plan 2e

Beschrijving	Type	Actie
2. pleisterwerk wanden	Geen asbest	-
3. Plat dak EPDM	Overige ruimte of materiaal	-

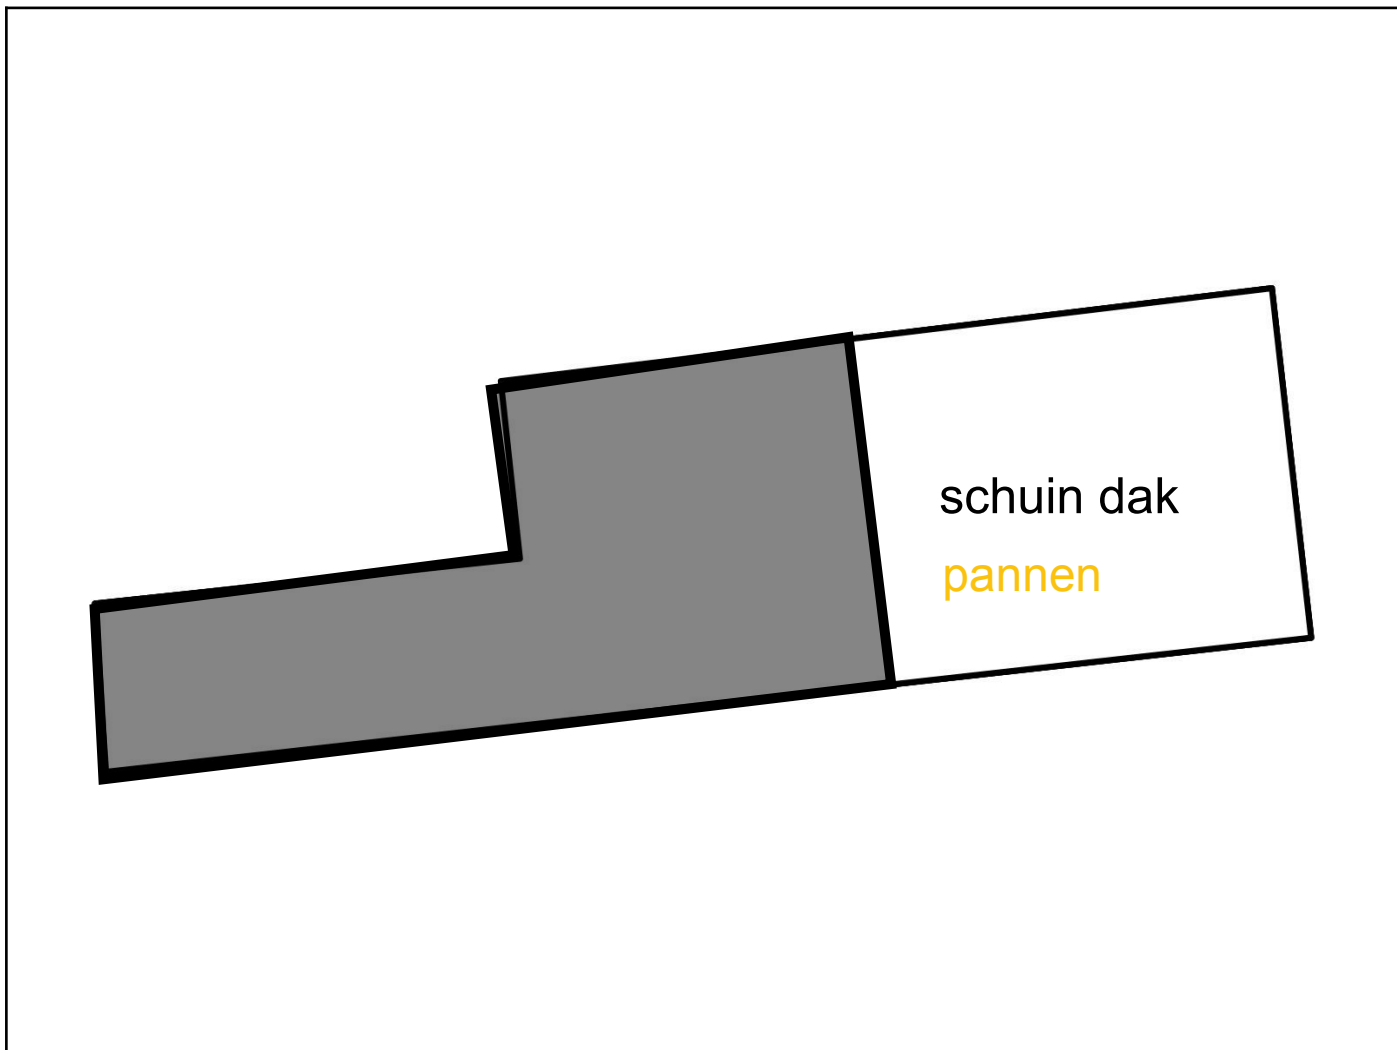
## Plan 1.4: Hoofdgebouw plan dak

Beschrijving	Type	Actie
5. Dak type: pannen	Overige ruimte of materiaal	-
