Asbestinventarisatattest

Notelarenweg 16, 3020 Herent
Gemeenschappelijke delen

Attestnummer : 20260221-000035.001

Uitgegeven op : 21.02.2026

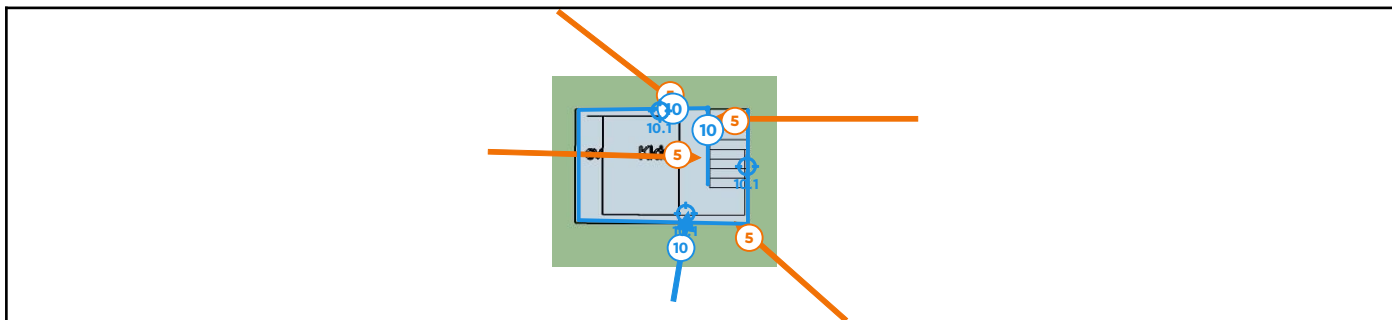
Plan 1.1: 3020 Herent Notelarenweg 16 kldr

Beschrijving	Type	Actie
5. Bakeliet schakelaars/stopcontacten	Asbestmateriaal	Verwijderen
10. Cementen smeerlaag binnen	Geen asbest	-
10.1 Code: 82914/S7	Mengmonster	-

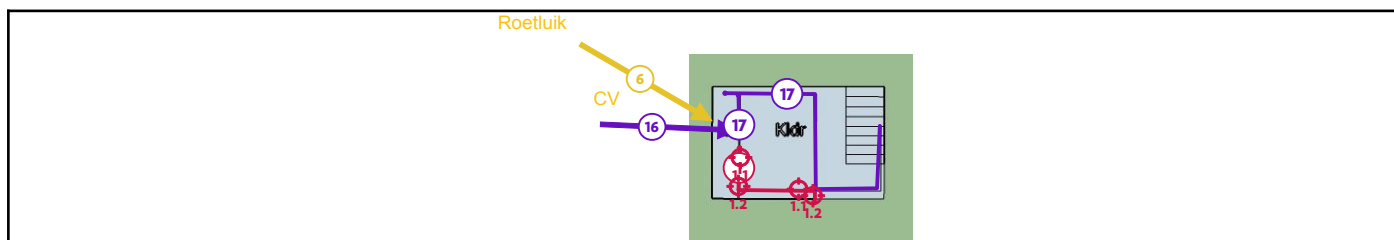
Plan 1.2: 3020 Herent Notelarenweg 16 kldr

Beschrijving	Type	Actie
1. Leidingisolatie (gips)	Asbestmateriaal	Dringend verwijderen
1.1 Code: 82914/S5	Mengmonster	-
1.2 Code: 82914/S6	Mengmonster	-
6. Roetluik	Asbestmateriaal	Zorgvuldig beheren
16. CV-ketel (niet verdacht)	Overige ruimte of materiaal	-
17. Leidingisolatie (niet verdacht)	Overige ruimte of materiaal	-

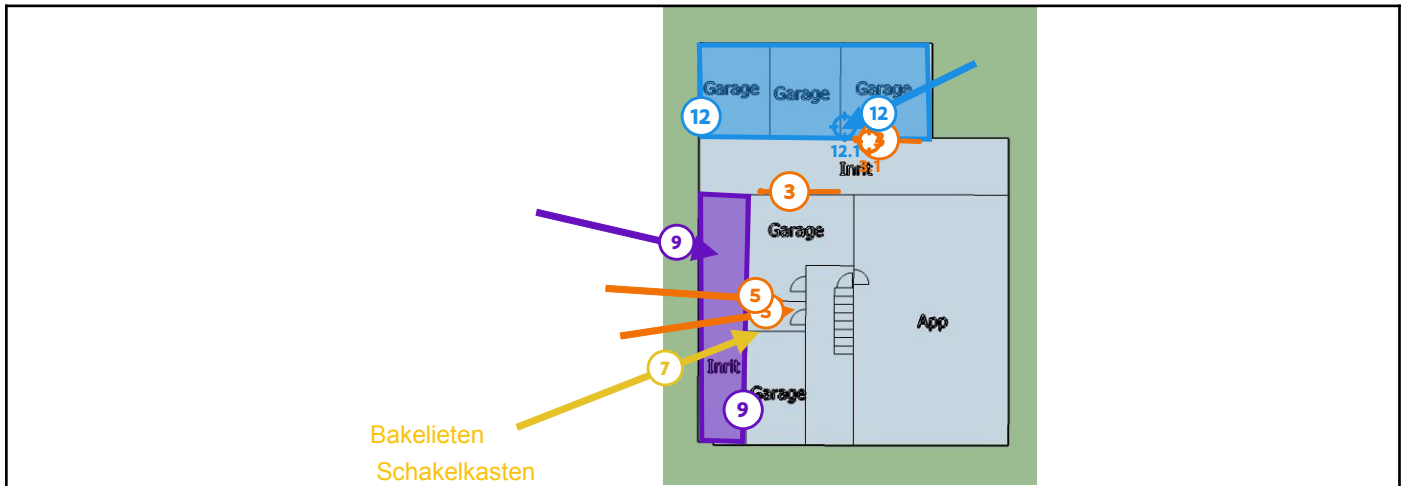
Plan 1.3: 3020 Herent Notelarenweg 16 glvl

Beschrijving	Type	Actie
3. Mastiek garagepoorten	Asbestmateriaal	Verwijderen
3.1 Code: 82914/S9	Puntmonster	-
5. Bakeliet schakelaars/stopcontacten	Asbestmateriaal	Verwijderen
7. Bakeliet schakelkast	Asbestmateriaal	Zorgvuldig beheren
9. Plafond inrit bestaande uit isolatiepanelen	Advies	-
12. Roofing dak garage	Geen asbest	-
12.1 Code: 82914/S10	Puntmonster	-

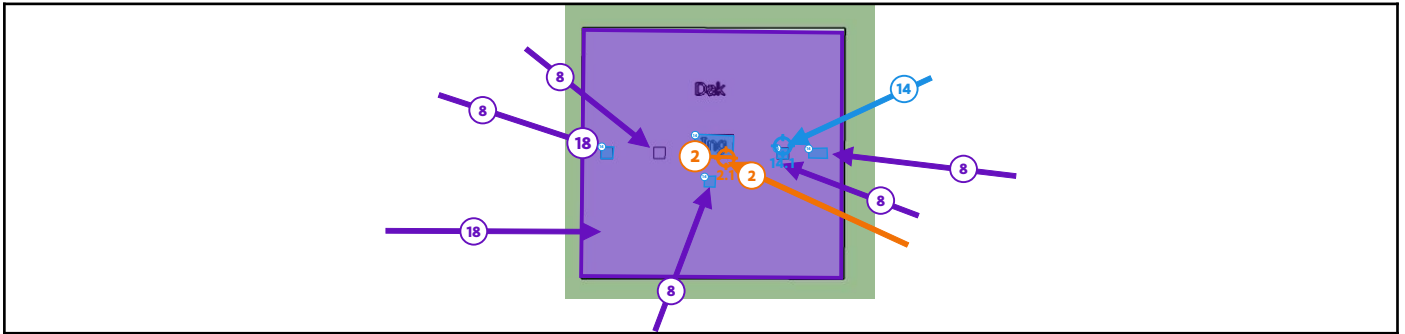
Plan 1.7: 3020 Herent Notelarenweg 16 dak

Beschrijving	Type	Actie
2. Mastiek ramen	Asbestmateriaal	Verwijderen
2.1 Code: 82914/S8	Puntmonster	-
8. Schouwen op dak	Beperking	-
14. Roofing rond schouwen en op toegangsluik	Geen asbest	-
14.1 Code: 82914/S1	Puntmonster	-
18. Dakbedekking plat dak Hoofddak (niet verdacht)	Overige ruimte of materiaal	-

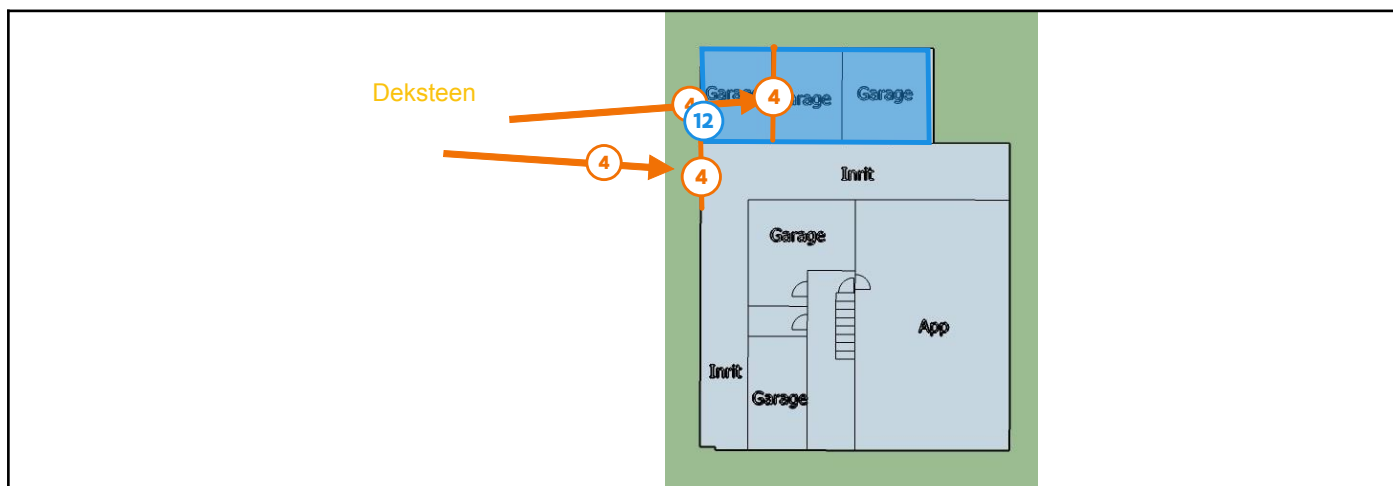
Plan 3.1: 3020 Herent Notelarenweg 16 glvl

Beschrijving	Type	Actie
4. Deksteen	Asbestmateriaal	Verwijderen
12. Roofing dak garage	Geen asbest	-

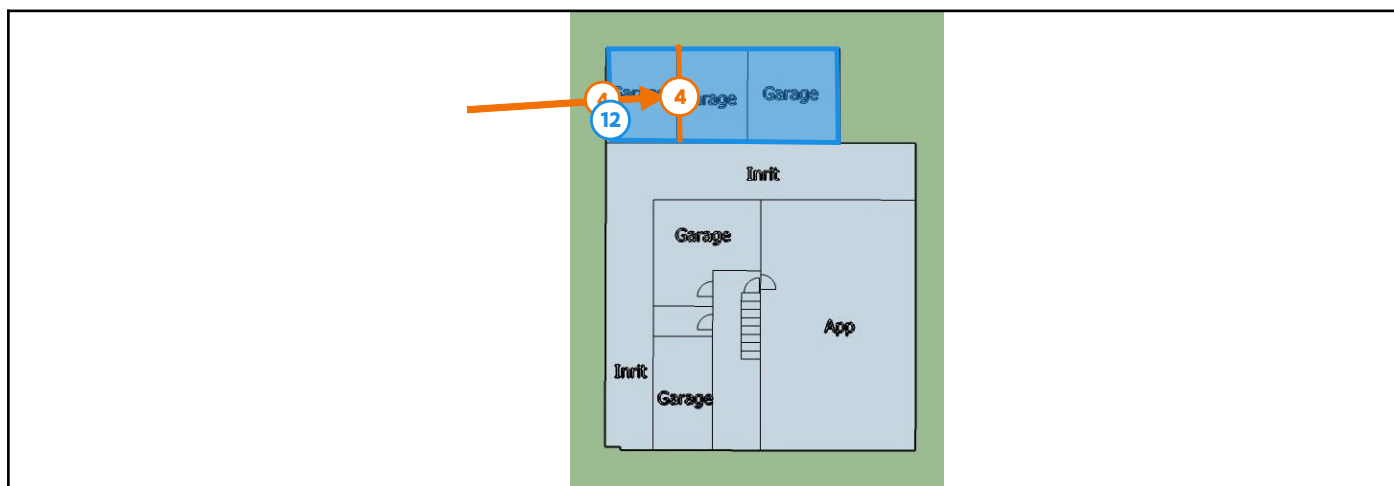
Plan 4.1: 3020 Herent Notelarenweg 16 glvl

Beschrijving	Type	Actie
4. Deksteen	Asbestmateriaal	Verwijderen
12. Roofing dak garage	Geen asbest	-

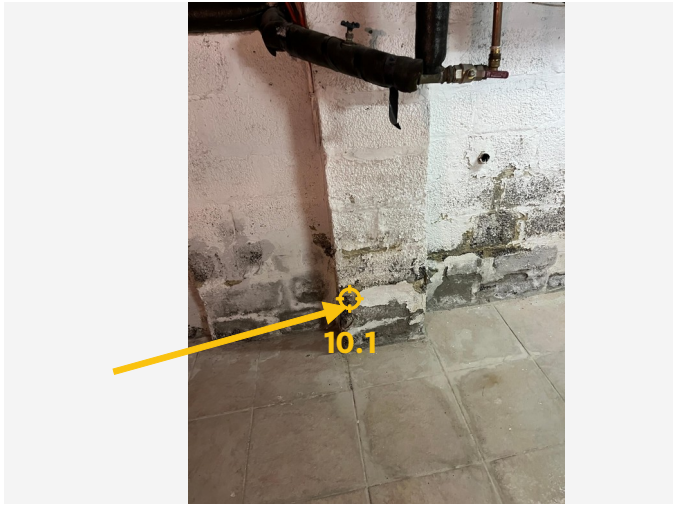
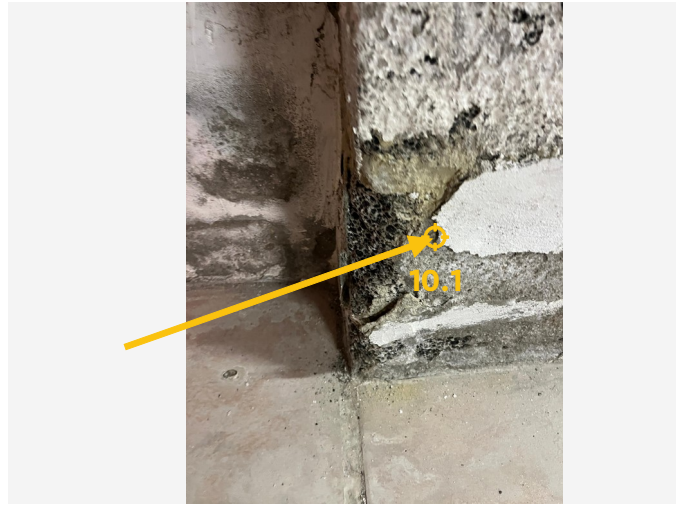
Fiche 10: Cementen smeerlaag binnen

Geen asbest

Beschrijving	Cementen smeerlaag binnen
Omgeving	Binnen
Primaire drager	Binnenwand
Bindmiddel van materiaal	Cement
Gebondenheid op basis van bindmiddel	Hecht
Hoeveelheid (gewicht - aantal)	<ul style="list-style-type: none">• 15,00 kg - 1 stuk
Totaal gewicht	15,00 kg
Identificatiemethode	Een monstername door de asbestdeskundige met laboanalyse door een asbestlabo.
Destructieve handeling voor identificatie	Nee
Opmerking	De hoeveelheid is een zo nauwkeurig mogelijke opmeting. Hieraan kunnen evenwel geen rechten worden ontleend.

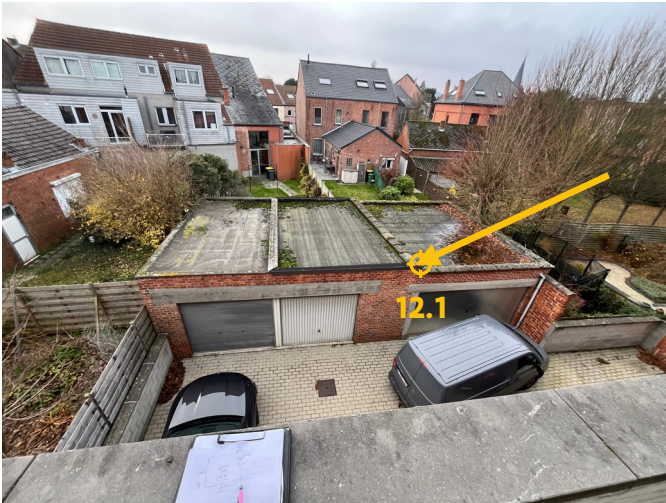
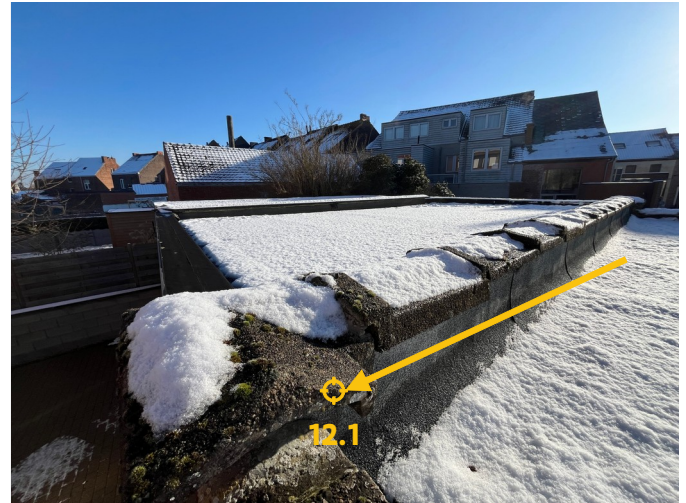
Fiche 12: Roofing dak garage

Geen asbest

Beschrijving	Roofing dak garage
Omgeving	Buiten
Primaire drager	Plat dak
Bindmiddel van materiaal	Bitumen (roofing, teer, asfalt)
Gebondenheid op basis van bindmiddel	Hecht
Hoeveelheid (oppervlakte - aantal)	• 72,00 m ² - 1 stuk
Totale oppervlakte	72,00 m ²
Identificatiemethode	Een monstername door de asbestdeskundige met laboanalyse door een asbestlabo.
Destructieve handeling voor identificatie	Nee
Opmerking	Staalname tot op de eventuele onderliggende lagen is niet mogelijk zonder uitbreiding naar een destructief onderzoek.
