Asbestinventarisatetest

Notelarenweg 16/3, 3020 Herent

Attestnummer : 20260221-000066.000

Uitgegeven op : 21.02.2026

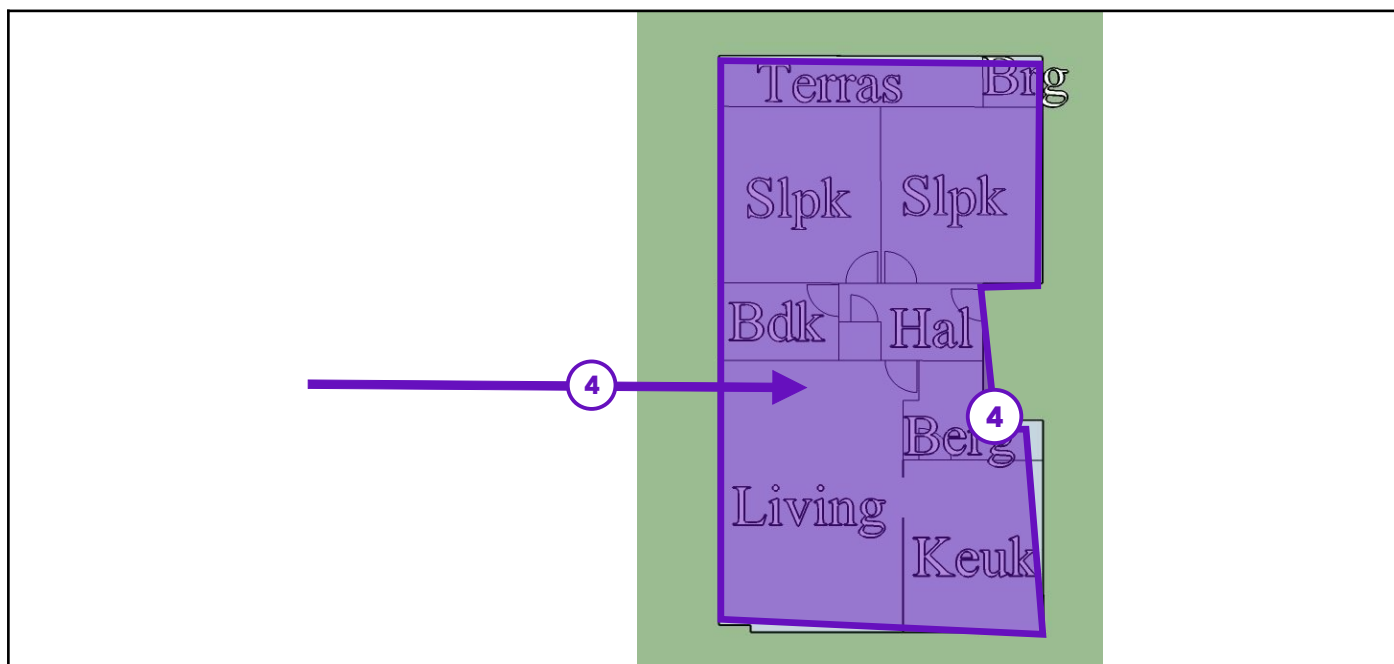
Plan 1.1: 3020 Herent Notelarenweg 16 grondplan app 3

Beschrijving	Type	Actie
4. Enkel het appartement werd gecontroleerd, geen gemene delen	Advies	-

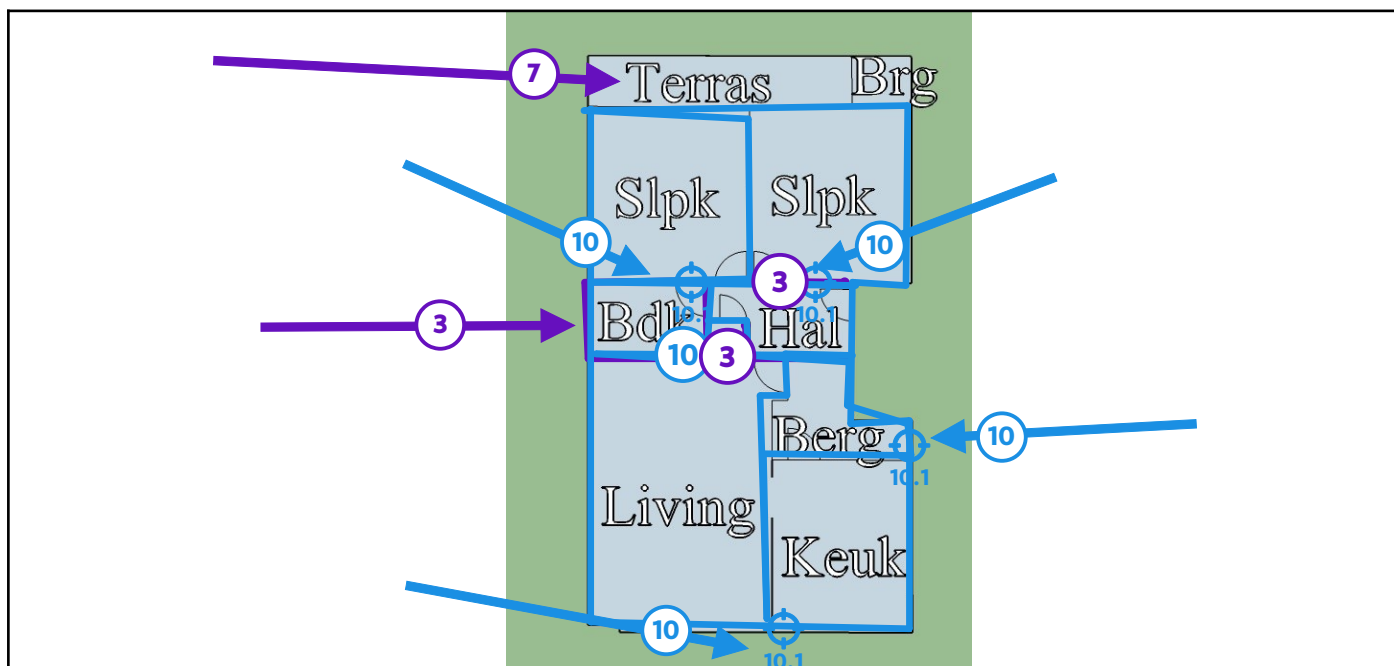
Plan 1.2: 3020 Herent Notelarenweg 16 grondplan app 3

Beschrijving	Type	Actie
3. Lijm laag achter tegels en plinten	Advies	-
7. Afvoer putjes gecontroleerd	Advies	-
10. Pleisterwerk muren	Geen asbest	-
10.1 Code: 80821/S1	Mengmonster	-

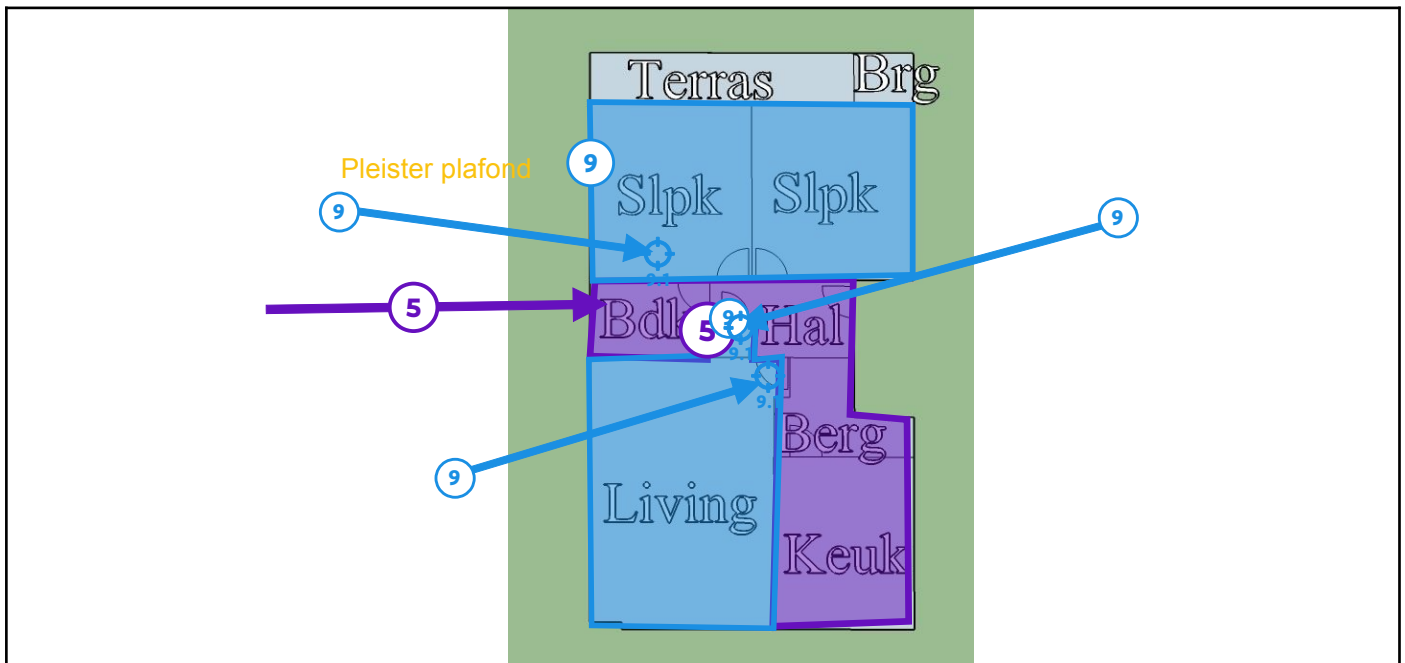
Plan 1.3: 3020 Herent Notelarenweg 16 grondplan app 3

Beschrijving	Type	Actie
5. Plafonds in hout of gyproc	Advies	-
9. Pleisterwerk plafonds	Geen asbest	-
9.1 Code: 80821/S2	Mengmonster	-

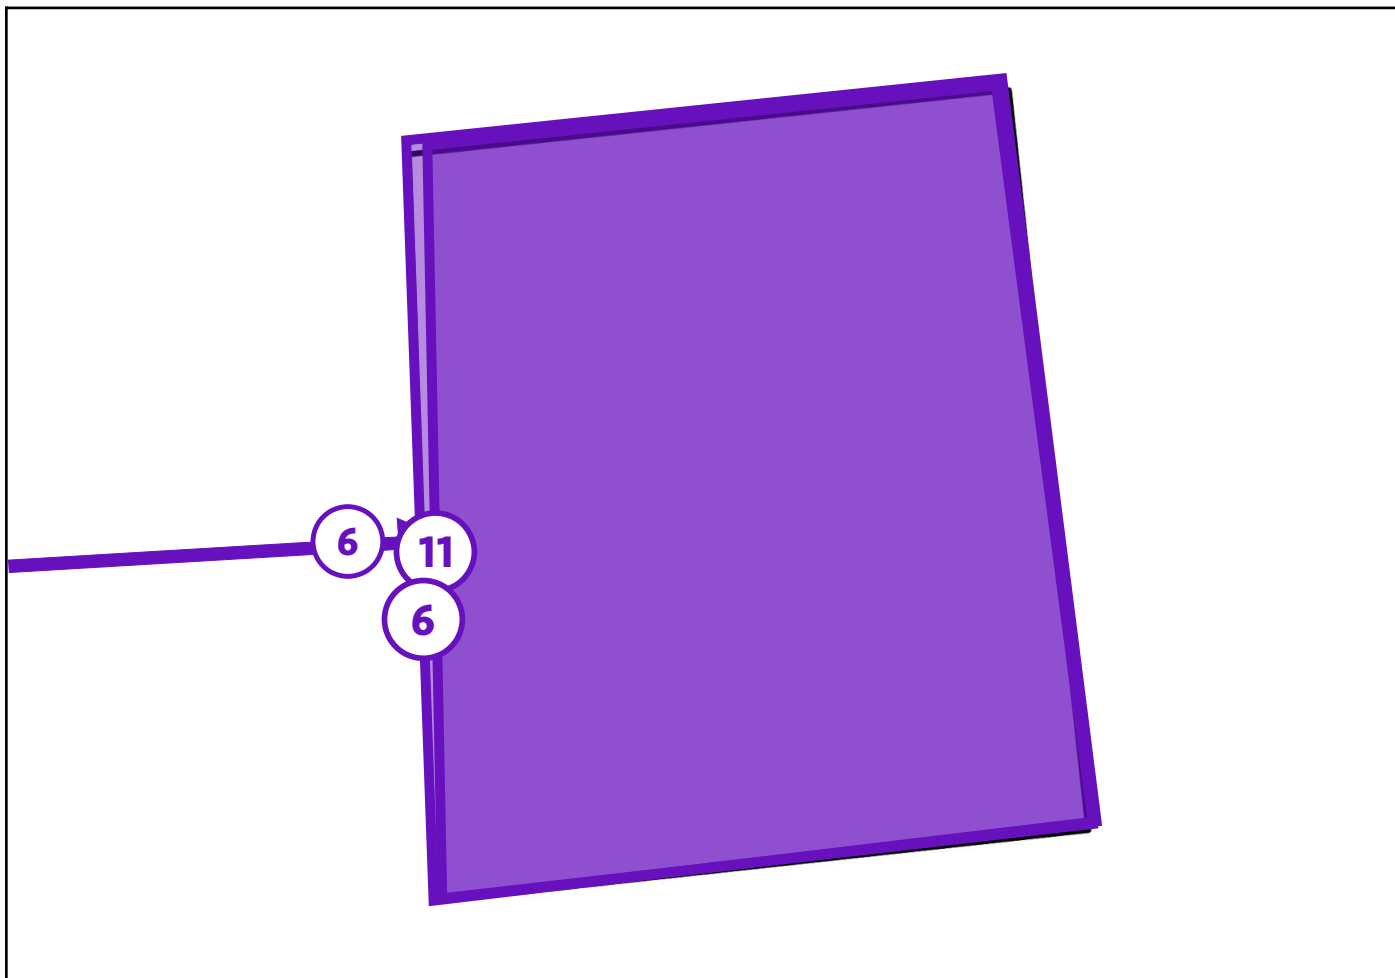
Plan 1.4: Hoofdgebouw plan

Beschrijving	Type	Actie
6. Gemene delen werden niet gecontroleerd.	Advies	-
11. Dakbedekking plat dak (niet verdacht)	Overige ruimte of materiaal	-

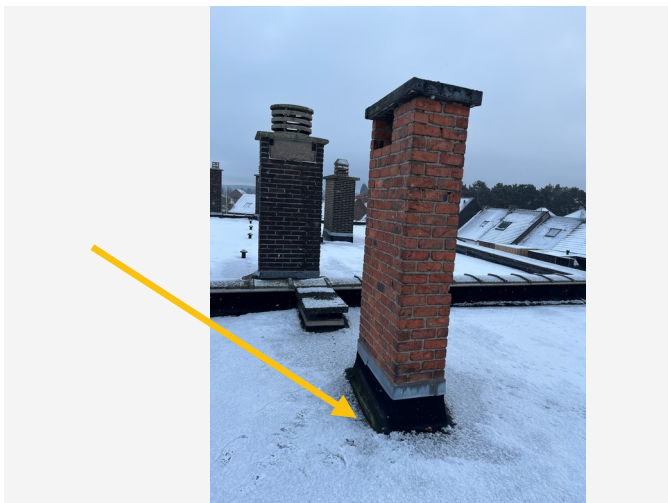
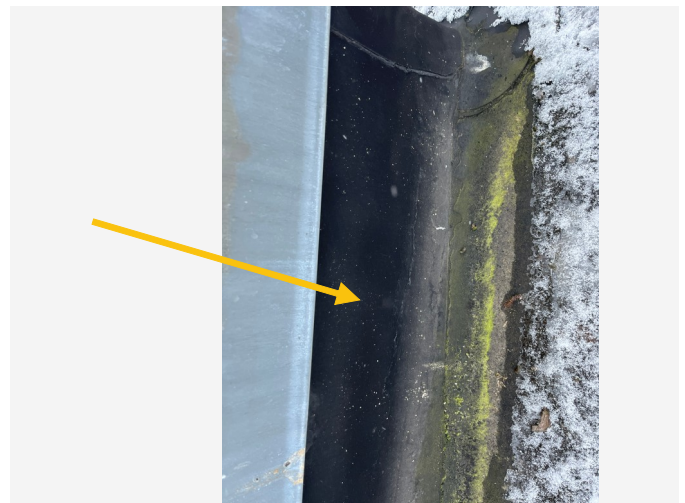
Beschrijving	Notitie	Terug te vinden op plannen
Fiche 11: Dakbedekking plat dak (niet verdacht)	De dakbedekking (EPDM) maakt deel uit van de gemene delen en is niet asbestverdacht. Het is niet uitgesloten dat de EPDM werd gelegd op bestaande, mogelijk asbestverdachte roofing bij werken, laat dit controleren.	Plan 1.4: Hoofdgebouw plan
Fiche 12: Mastiek ramen	Maten, gewichten, en hoeveelheden zijn louter indicatief en kunnen derhalve niet gebruikt worden als basis voor offertes of berekeningen. Alle ramen en deuren werden vervangen na 2010	-
