Asbestinventarisatetest

Bezenberg 11, 1700 Dilbeek

Attestnummer : **20260425-000088.000**

Uitgegeven op : **25.04.2026**

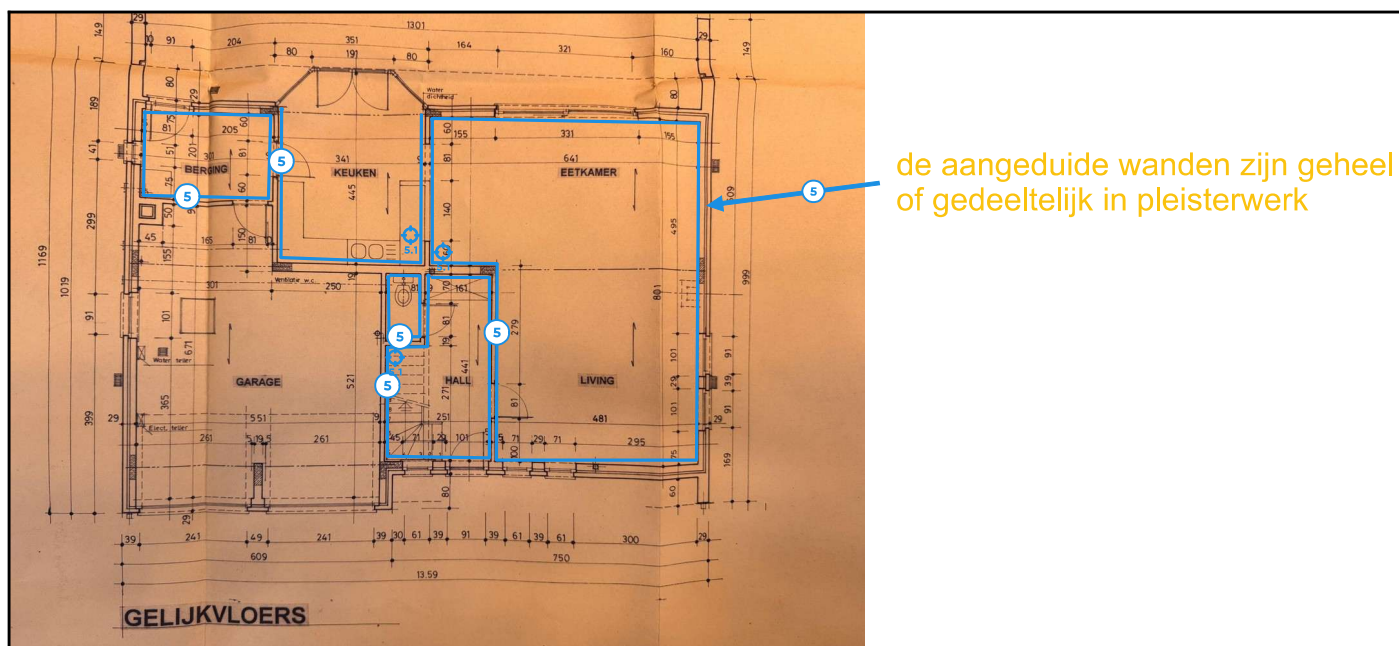
Plan 1.1: Plan V0 (pleisterwerk wanden)

Beschrijving	Type	Actie
5. Pleisterwerk wanden	Geen asbest	-
5.1 Code: ID1	Mengmonster	-

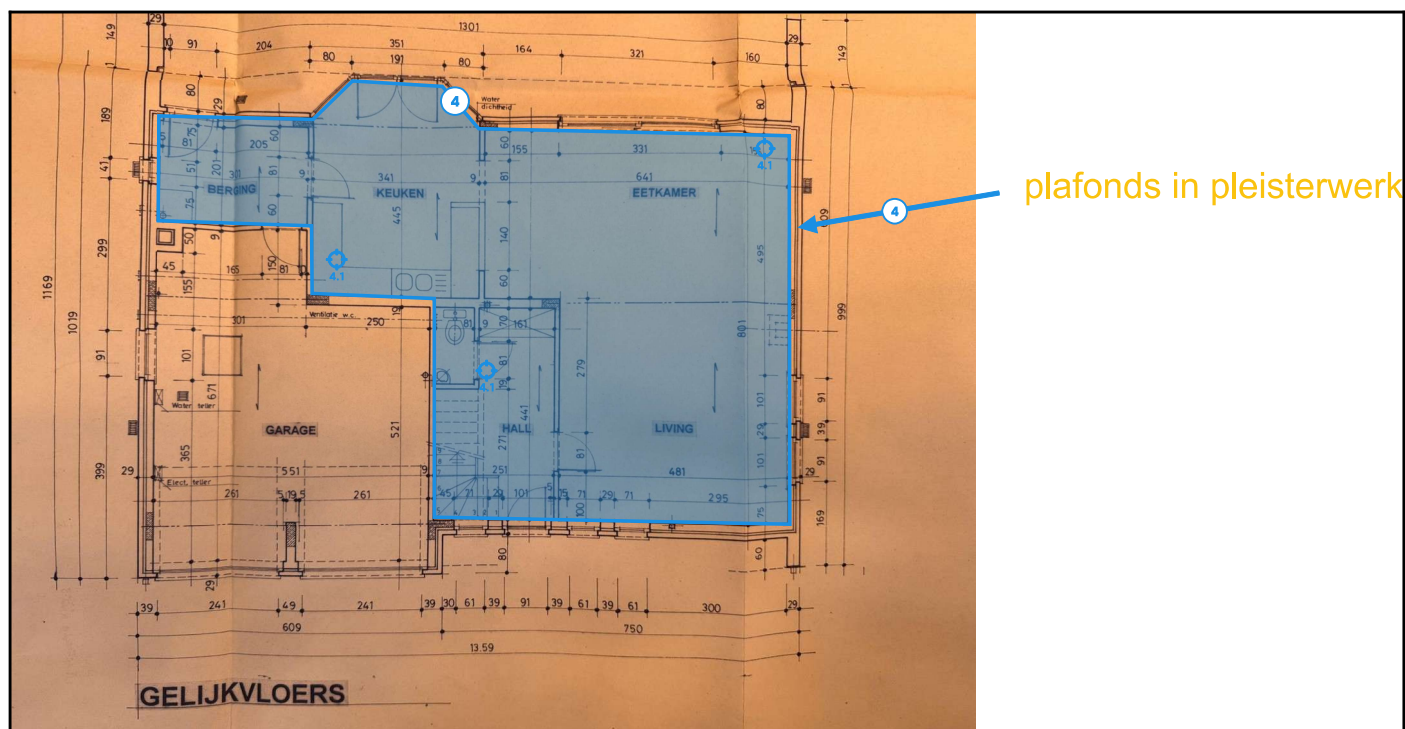
Plan 1.2: Plan V0 (pleisterwerk plafonds)

Beschrijving	Type	Actie
4. Pleisterwerk plafonds	Geen asbest	-
4.1 Code: ID2	Mengmonster	-

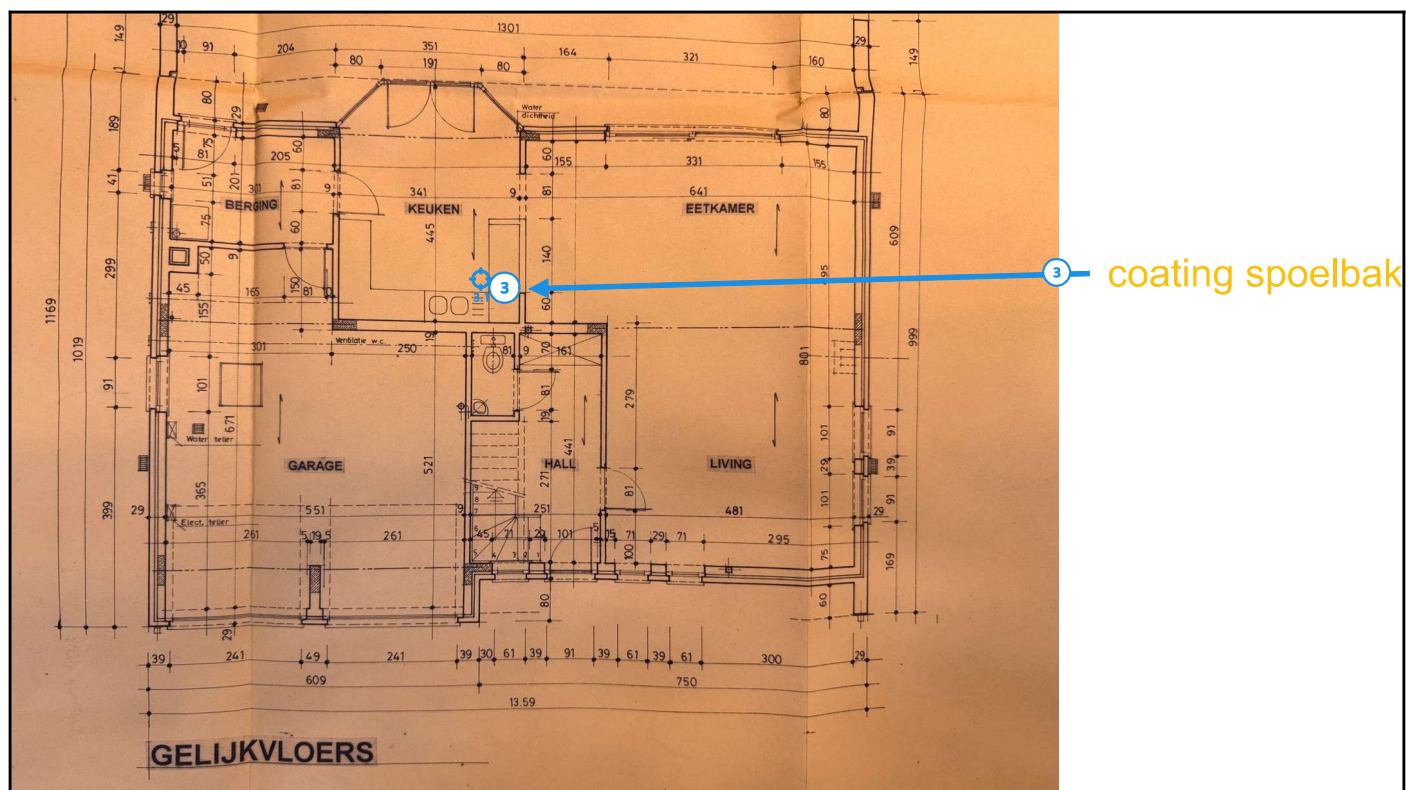
Plan 1.3: Plan V0 (coating spoelbak)

Beschrijving	Type	Actie
3. Coating spoelbak	Geen asbest	-
3.1 Code: ID4	Puntmonster	-

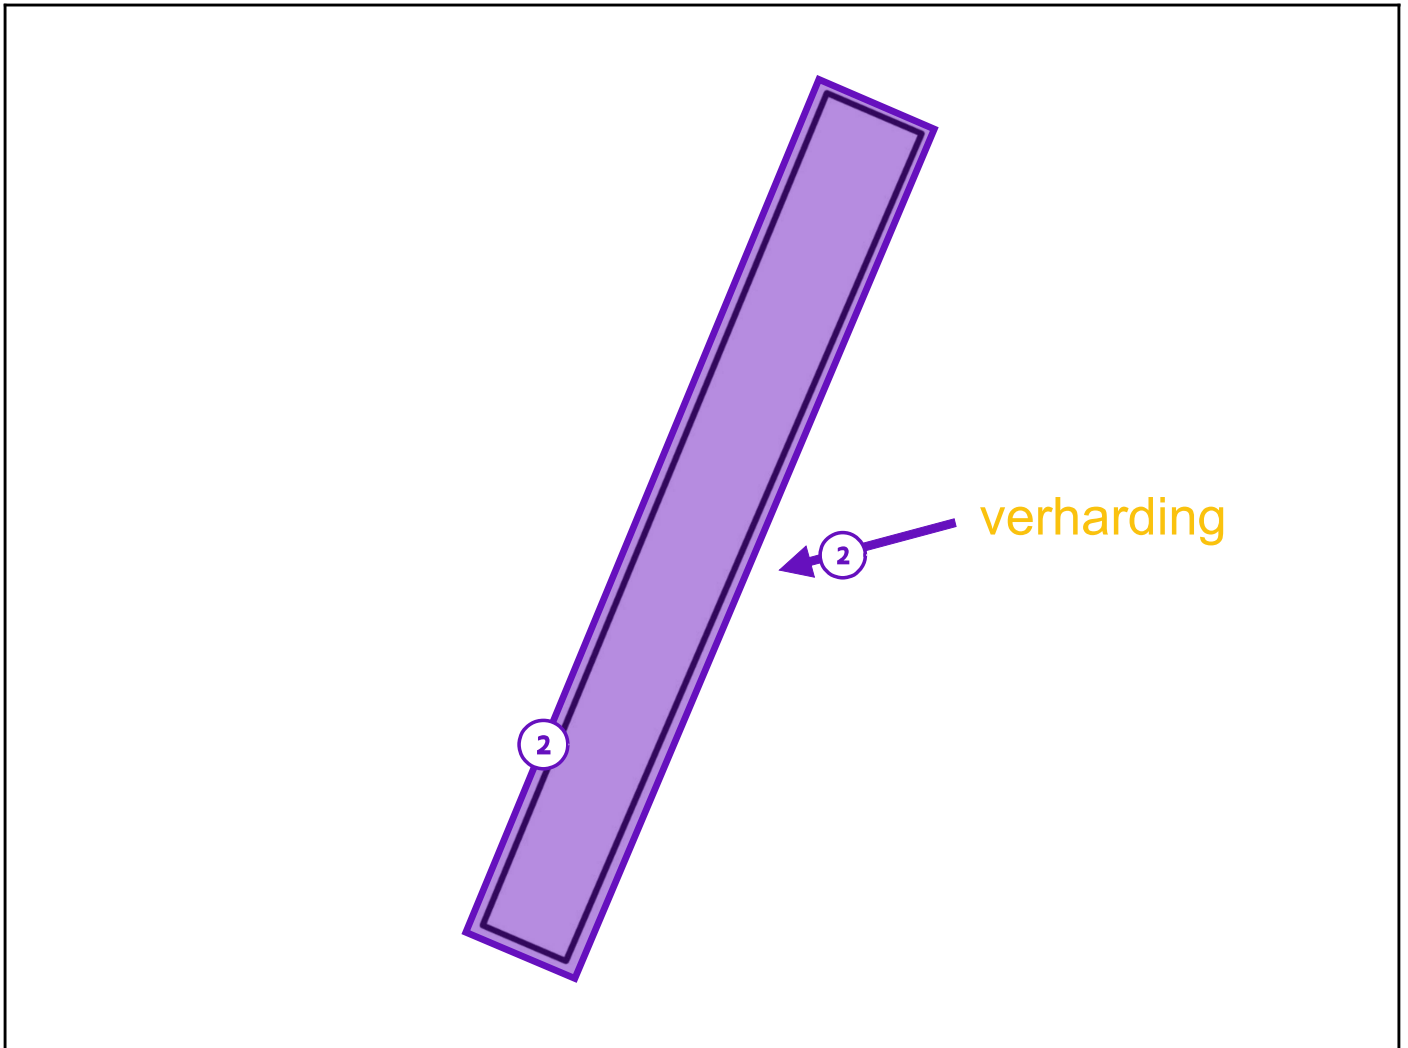
Plan 2.1: Plan verharding

Beschrijving	Type	Actie
2. Verharding	Advies	-

In de verharding zijn geen waarneembare asbestverdachte materialen aangetroffen.

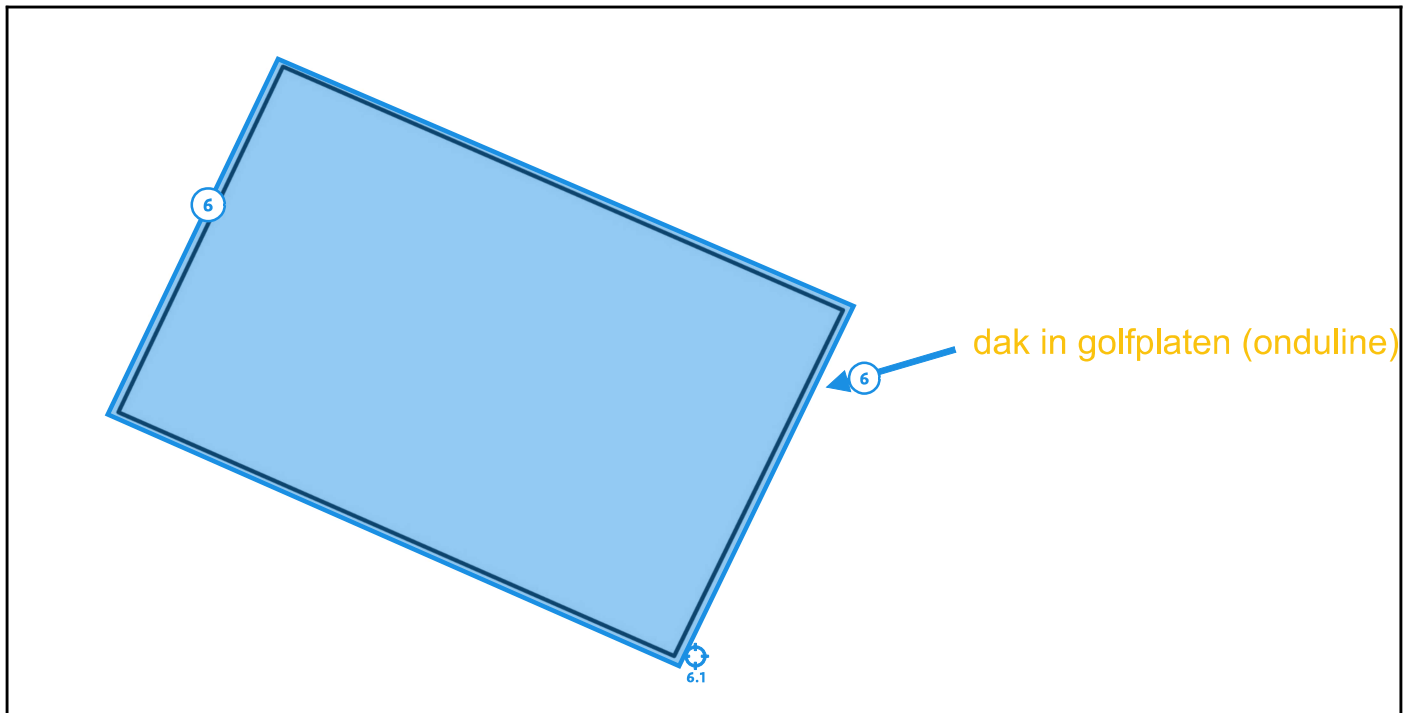
Plan 3.1: Plan tuinhuis (golfplaten)

Beschrijving	Type	Actie
6. Dak bestaande uit golfplaten (onduline)	Geen asbest	-
6.1 Code: ID3	Puntmonster	-

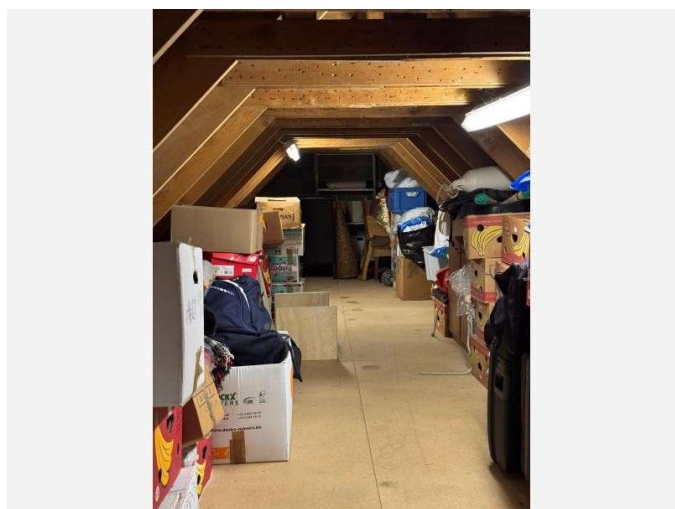
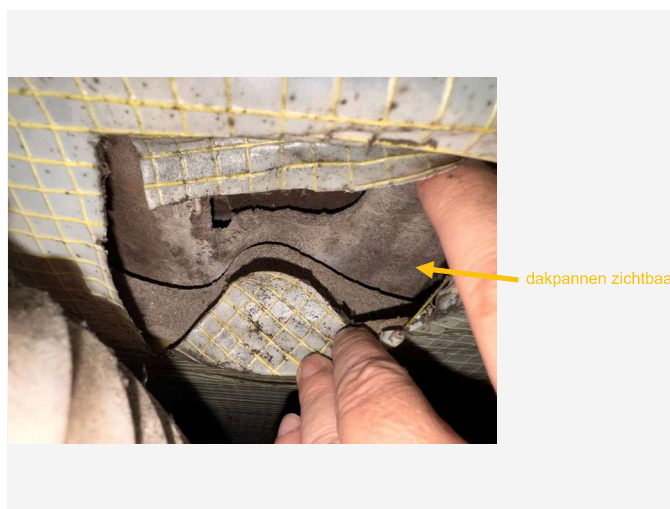
Beschrijving	Notitie	Terug te vinden op plannen
Fiche 9: Leidingisolatie (niet aanwezig)	Er is geen asbestverdachte leidingisolatie aanwezig.	-
Fiche 10: Onderdak (niet aanwezig)	Er is geen te onderzoeken onderdak aanwezig op de inspectielocatie.	-
Fiche 11: Liftinfrastructuur (niet aanwezig)	Er is geen liftinfrastructuur aanwezig op de inspectielocatie.	-
Fiche 12: Mastiek (niet aanwezig)	Er is geen asbestverdachte mastiek aanwezig.	-
