Asbestinventarisatetest

Stationsplein 7, 9470 Denderleeuw

Attestnummer : 20241127-000150.000

Uitgegeven op : 27.11.2024

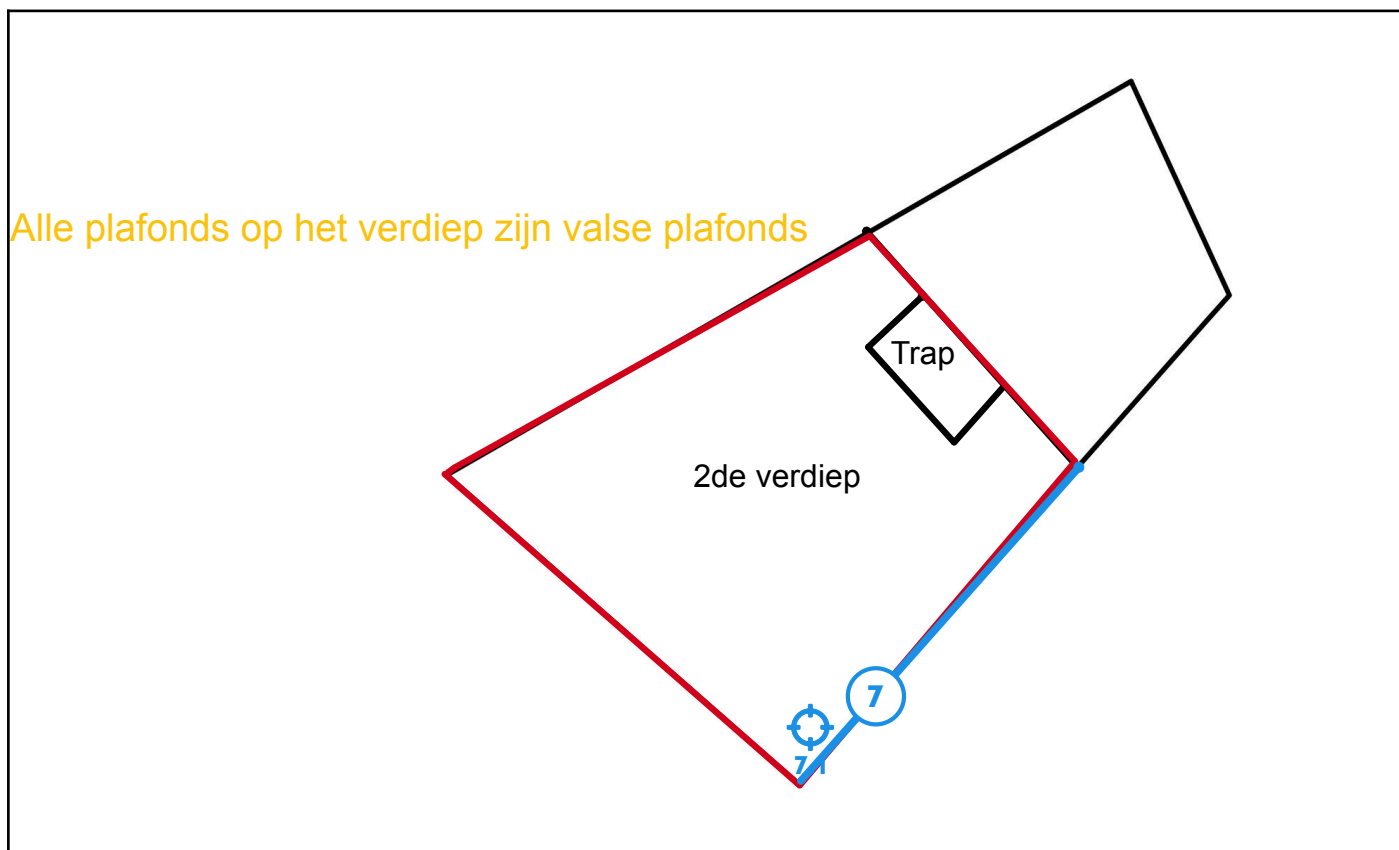
Plan 1.3: 2de verdiep plan

Beschrijving	Type	Actie
6. Pleisterwerk plafond	Advies	-
7. Pleisterwerk muren	Geen asbest	-
7.1 Code: STA-PLM	Mengmonster	-

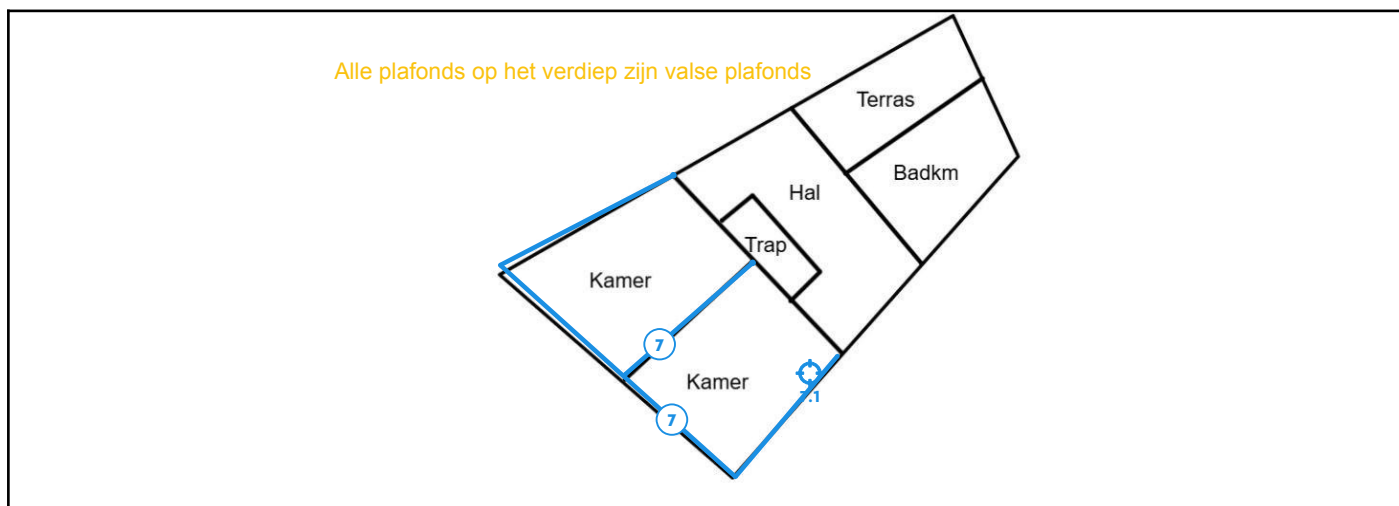
Plan 1.4: 1ste verdiep plan

Beschrijving	Type	Actie
6. Pleisterwerk plafond	Advies	-
7. Pleisterwerk muren	Geen asbest	-
7.1 Code: STA-PLM	Mengmonster	-
