# Asbestinventarisatetest

Stationsplein 3, 9470 Denderleeuw

Attestnummer : 20260221-000155.000

Uitgegeven op : 21.02.2026

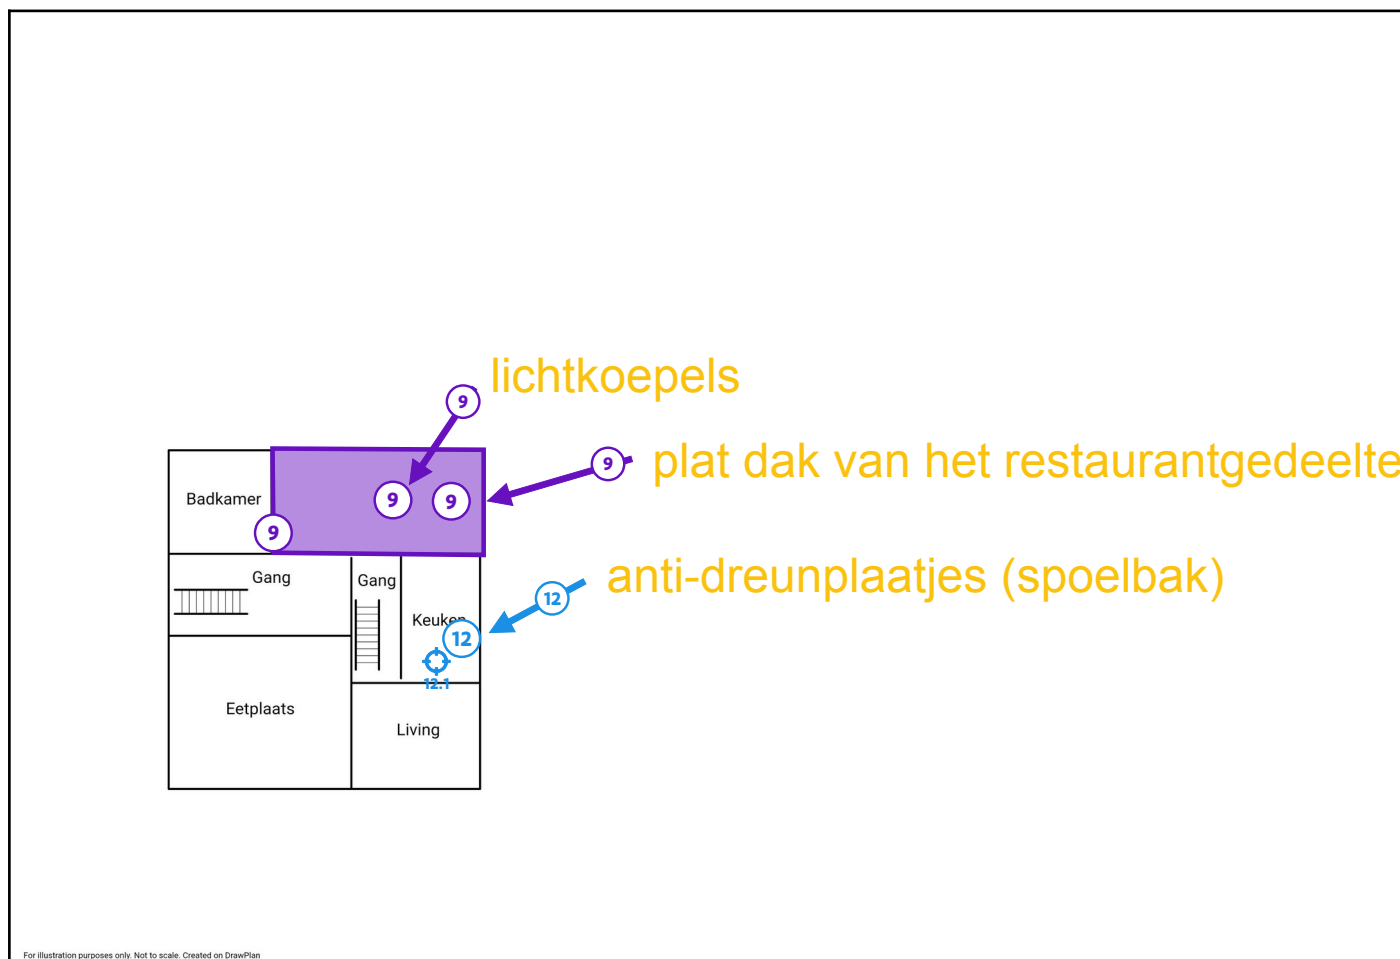
## Plan 1.4: Plan V1 (anti-dreunplaatje & lichtkoepel)

Beschrijving	Type	Actie
9. Lichtkoepels	Advies	-
12. Anti-dreunplaatje	Geen asbest	-
12.1 Code: ID8	Puntmonster	-

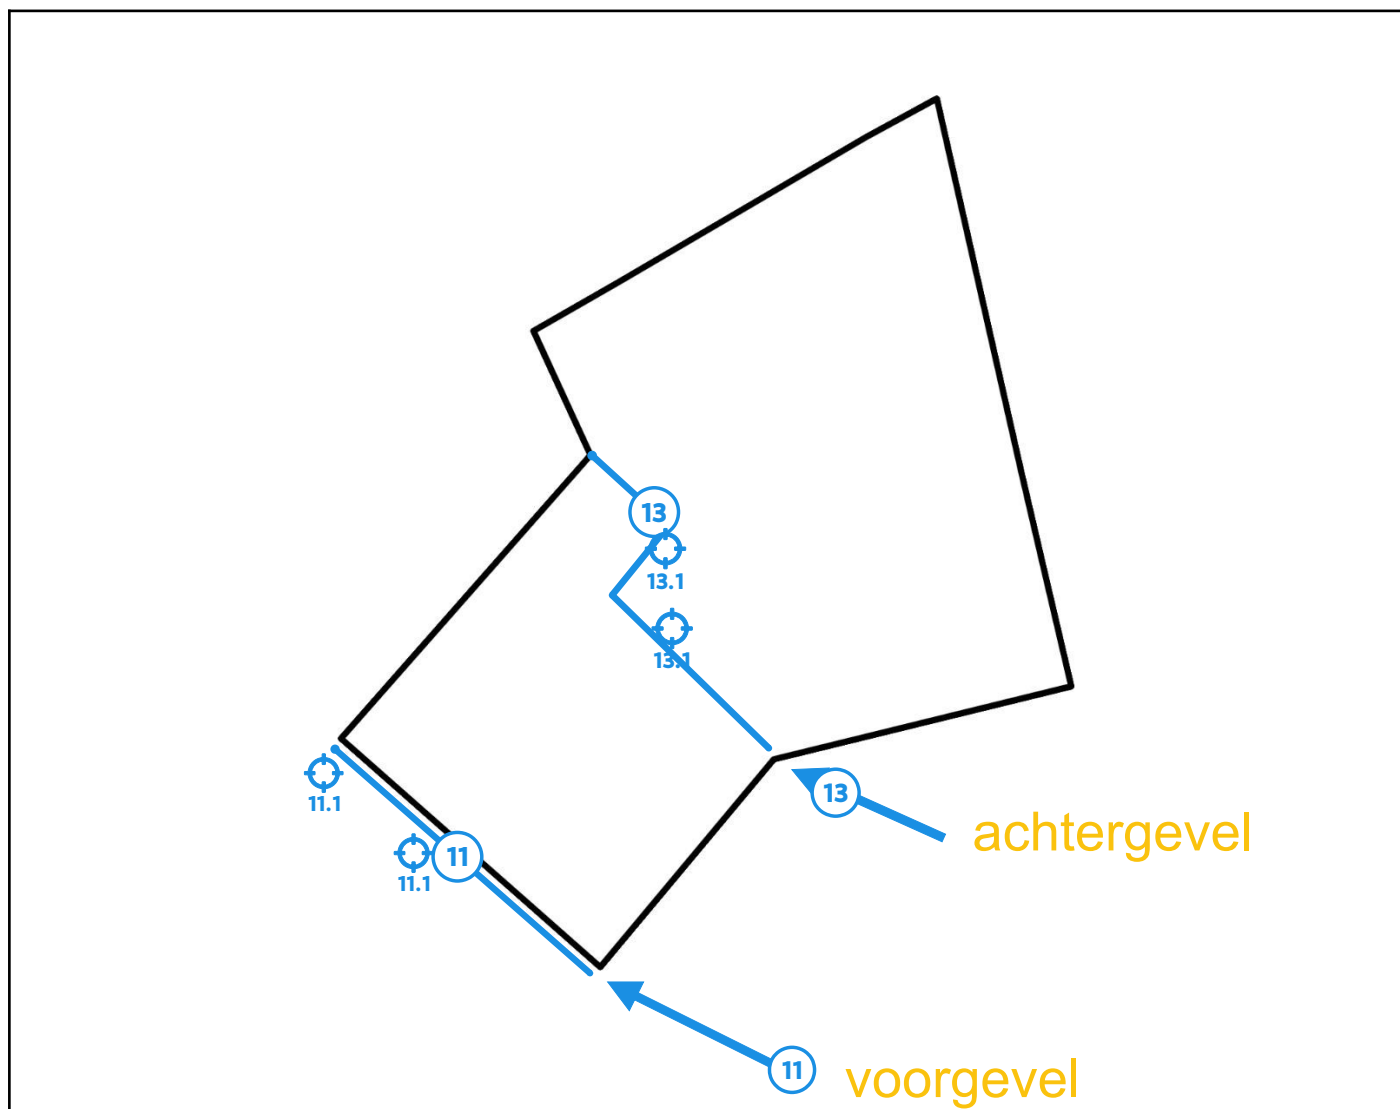
## Plan 1.7: Plan huisnummer 3 (crepi)

Beschrijving	Type	Actie
11. Crepi voorgevel	Geen asbest	-
11.1 Code: ID3	Mengmonster	-
13. Crepi achtergevel	Geen asbest	-
13.1 Code: ID4	Mengmonster	-

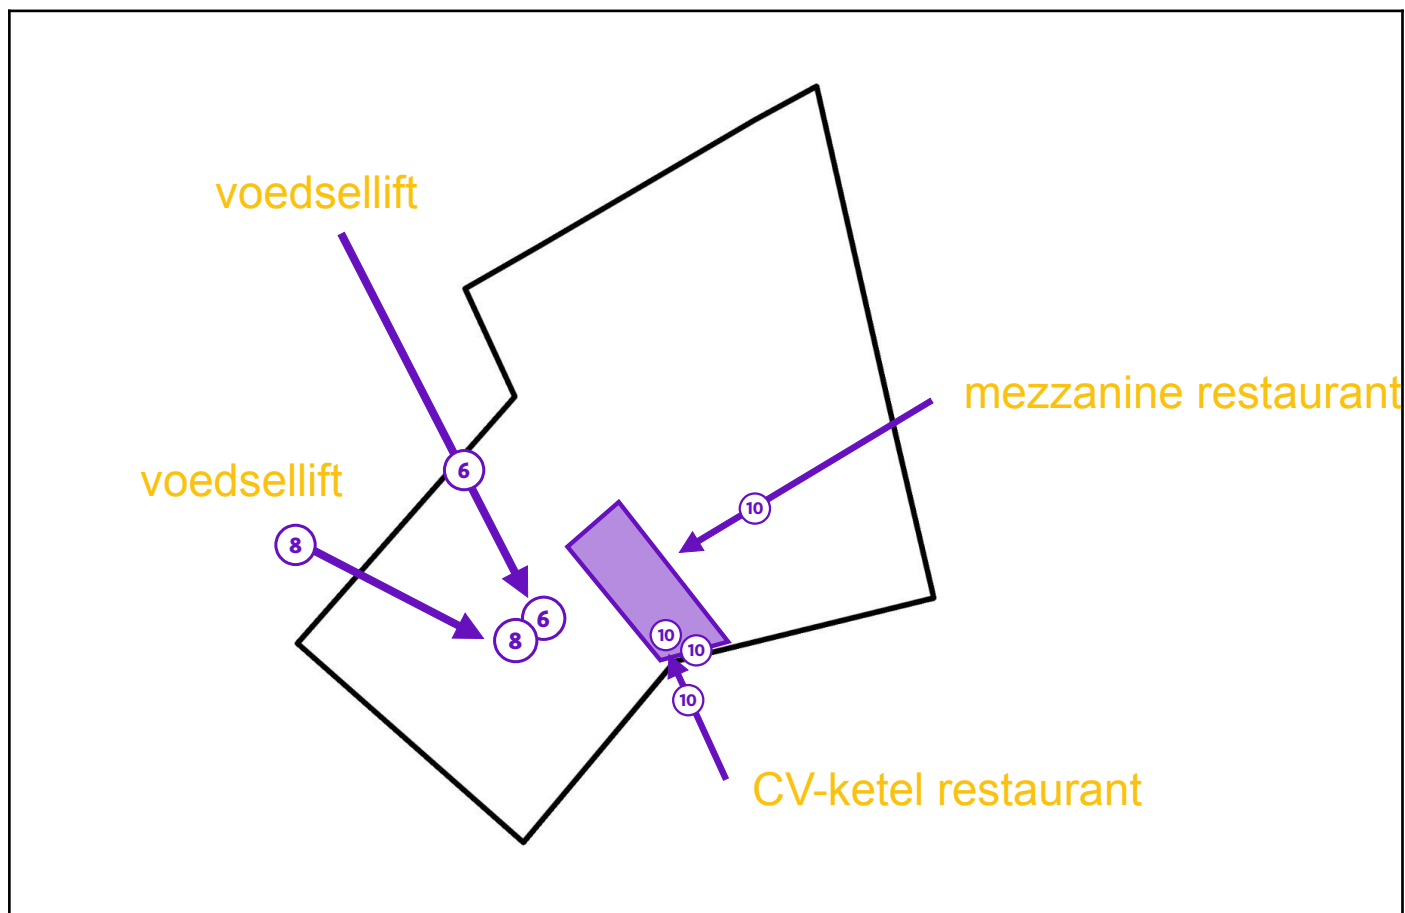
## Plan 1.10: Plan huisnummer 3 (CV-ketel restaurant & lift)

Beschrijving	Type	Actie
6. Voedsellift	Beperking	-
8. Voedsellift	Advies	-
10. CV-ketel restaurant	Advies	-

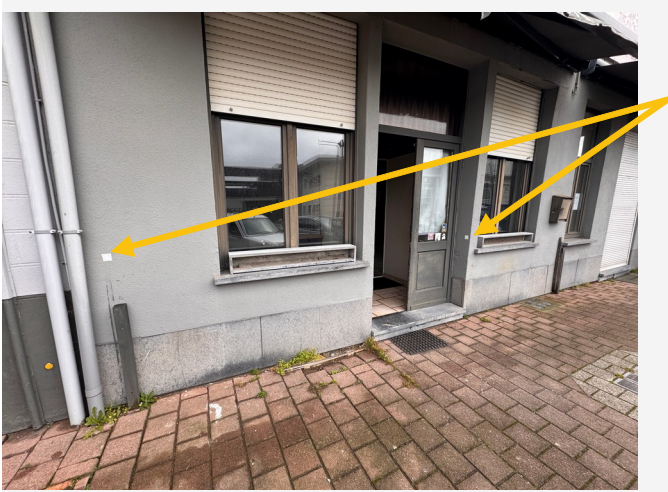
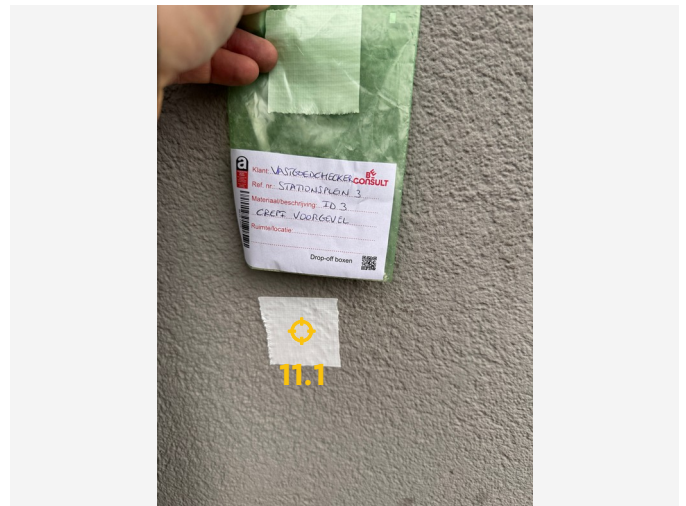
# Fiche 11: Crepi voorgevel

Geen asbest

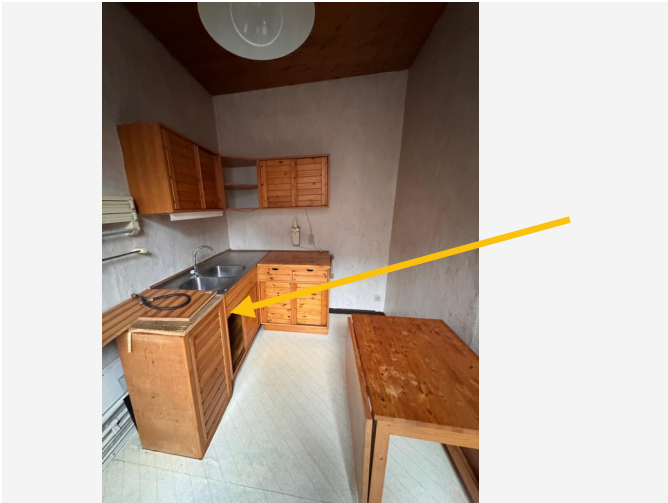
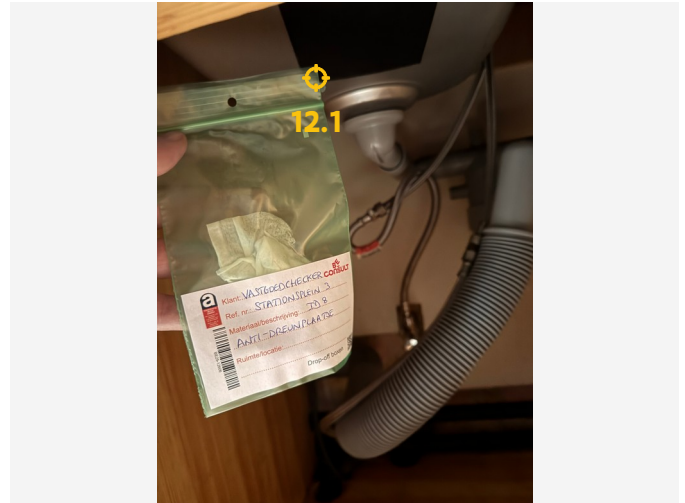
## Fiche 12: Anti-dreunplaatje

Geen asbest

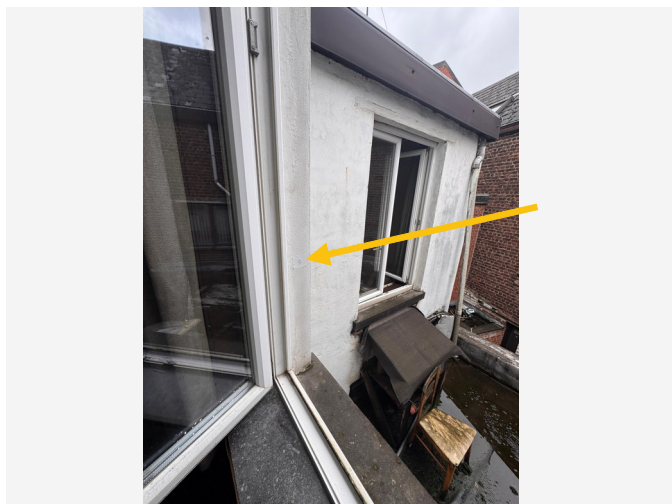
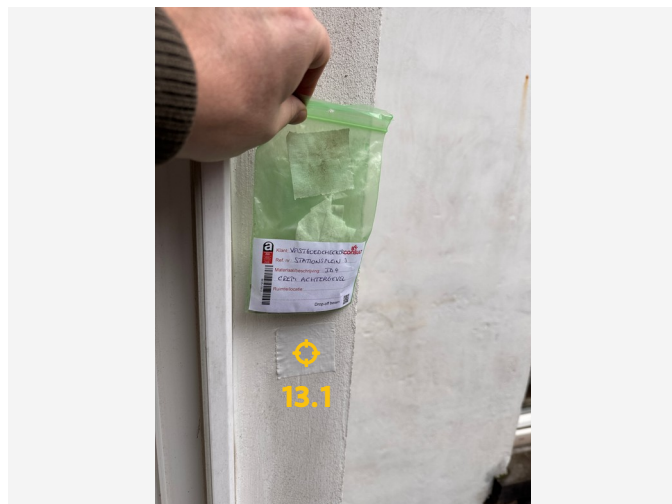
## Fiche 13: Crepi achtergevel

Geen asbest

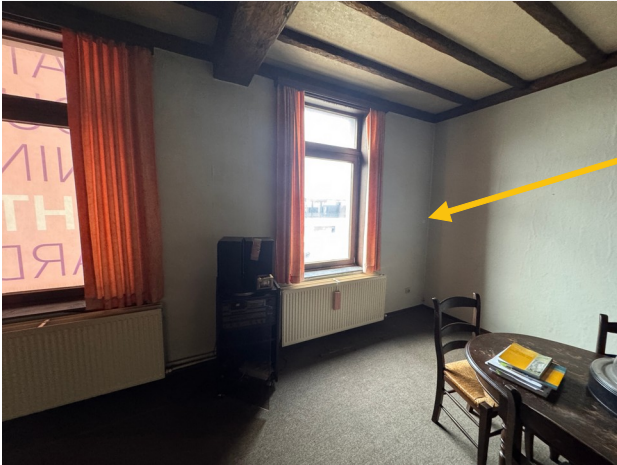
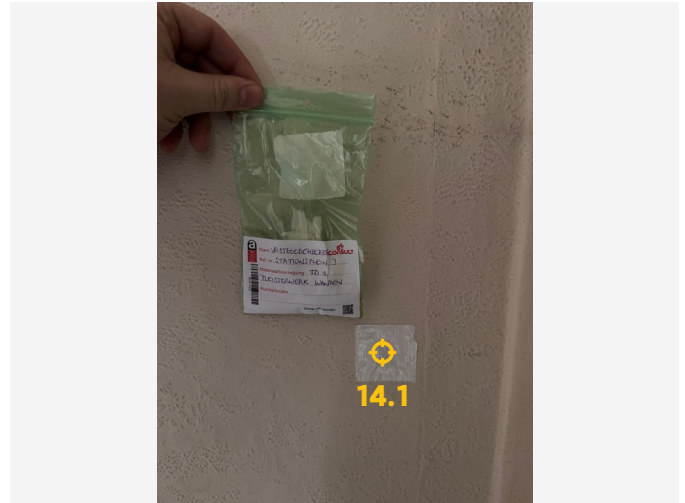
## Fiche 14: Pleisterwerk wanden

Geen asbest

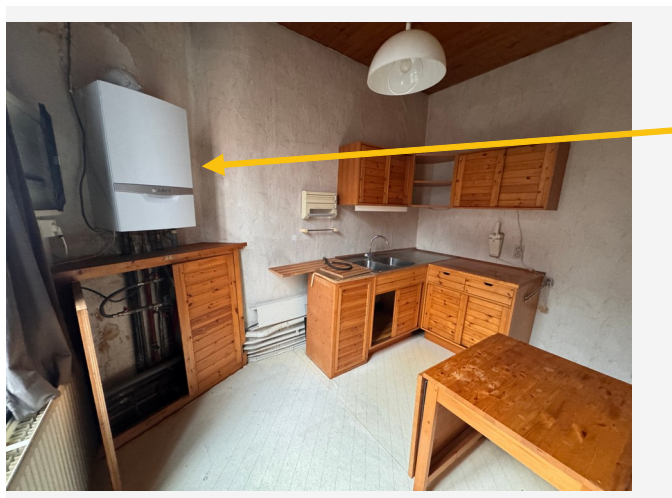
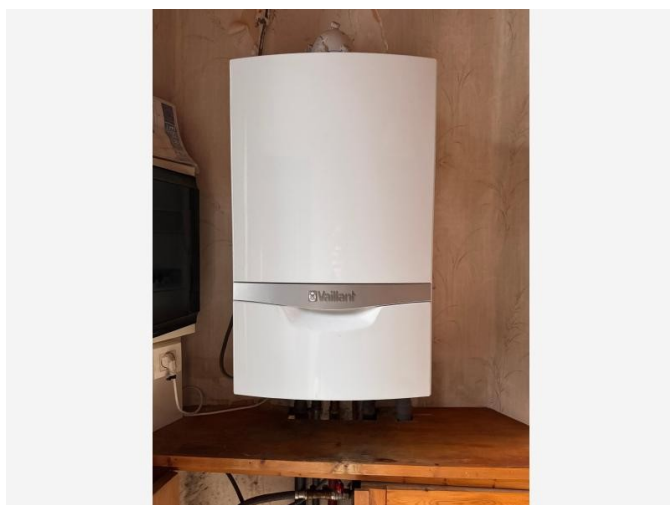
### Fiche 15: CV-ketel appartement (niet verdacht)

Beschrijving	Notitie	Terug te vinden op plannen
Fiche 15: CV-ketel appartement (niet verdacht)	De CV-ketel (dichtingen, isolerend materiaal) is niet asbestverdacht.	-

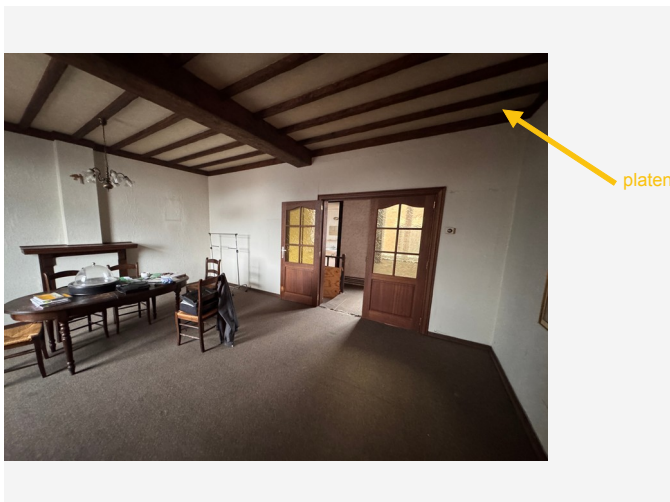
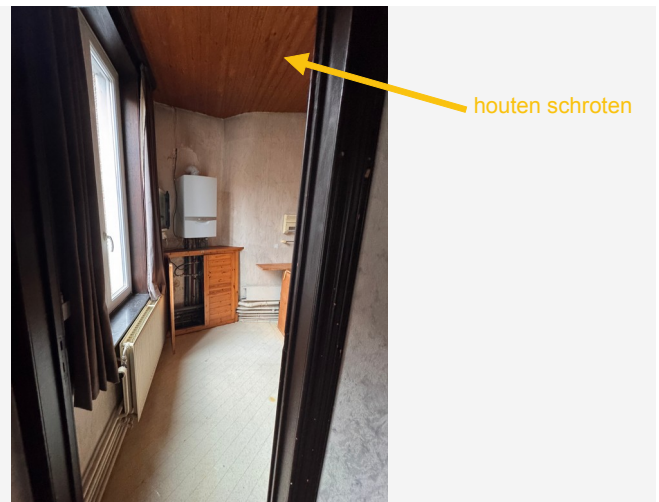
## Fiche 16: Pleisterwerk plafonds (niet aanwezig)

Beschrijving	Notitie	Terug te vinden op plannen
Fiche 16: Pleisterwerk plafonds (niet aanwezig)	Alle plafonds in de inspectie zijn valse plafonds, hetzij in gipskartonplaten, hetzij met houten schroten.	Plan 1.2: Plan V1 (pleisterwerk plafonds)
Fiche 17: Mastiek (niet aanwezig)	Er is geen asbestverdachte mastiek aanwezig.	-
Fiche 18: Onderdak (niet aanwezig)	Er is geen te onderzoeken onderdak aanwezig op de inspectielocatie.	-
Fiche 19: Leidingisolatie (niet aanwezig)	Er is geen asbestverdachte leidingisolatie aanwezig.	-
