Asbestinventarisatetest

Heisegemstraat 10, 2800 Mechelen

Attestnummer : 20250727-000013.000

Uitgegeven op : 27.07.2025

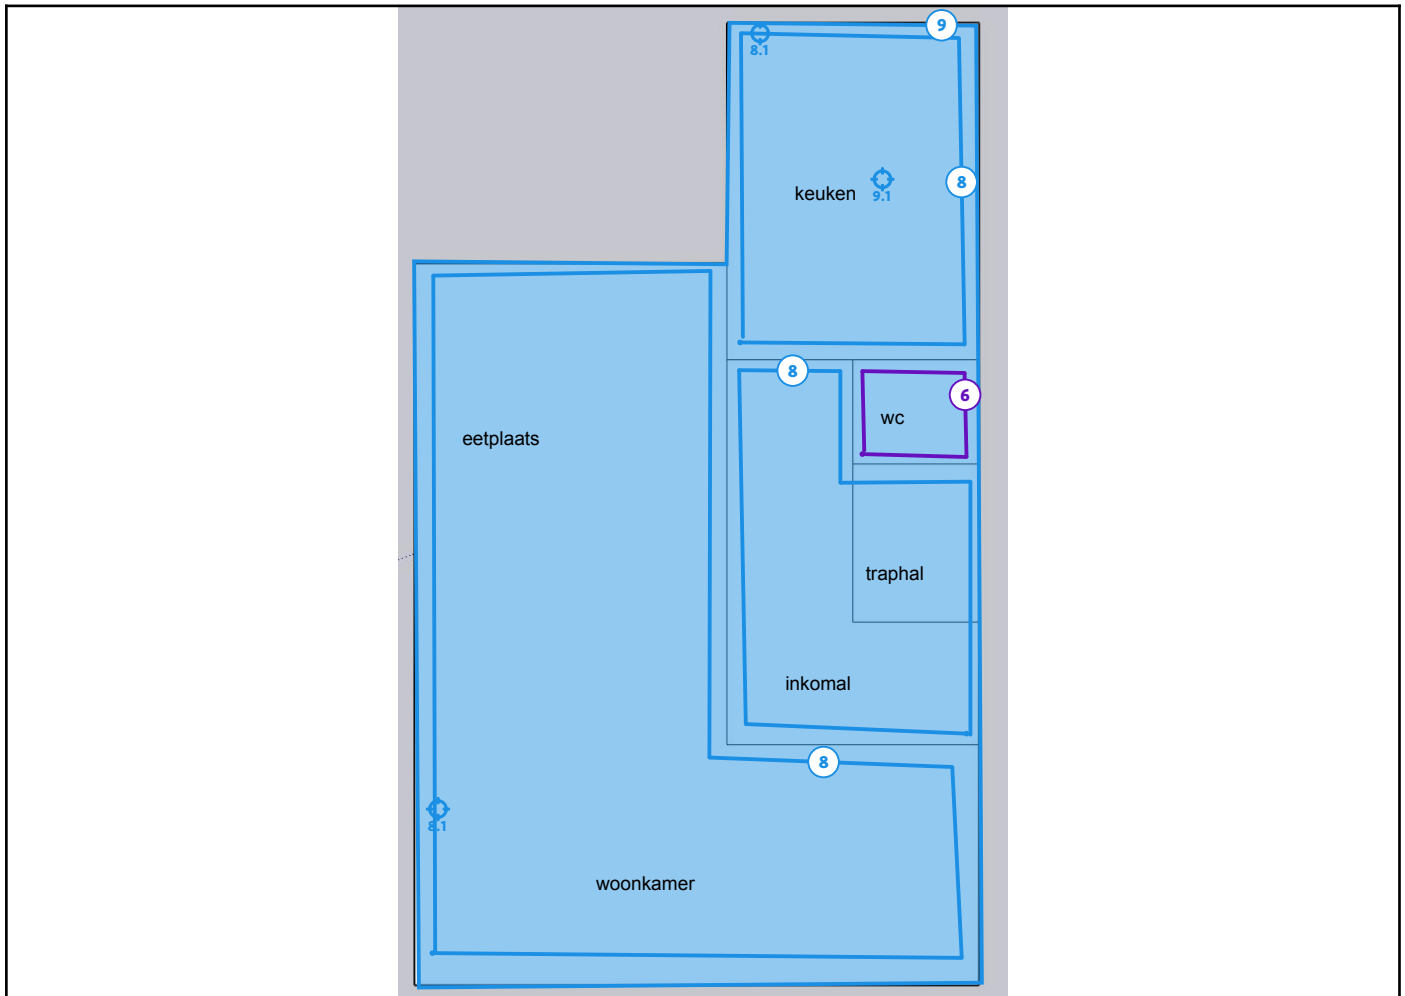
Plan 1.2: Gelijkvloerse verdieping

Beschrijving	Type	Actie
6. Gelijmde intacte tegels	Advies	-
8. Bepleistering op de muren	Geen asbest	-
8.1 Code: MM1	Mengmonster	-
9. Bepleistering op de plafonds	Geen asbest	-
9.1 Code: MM2	Mengmonster	-

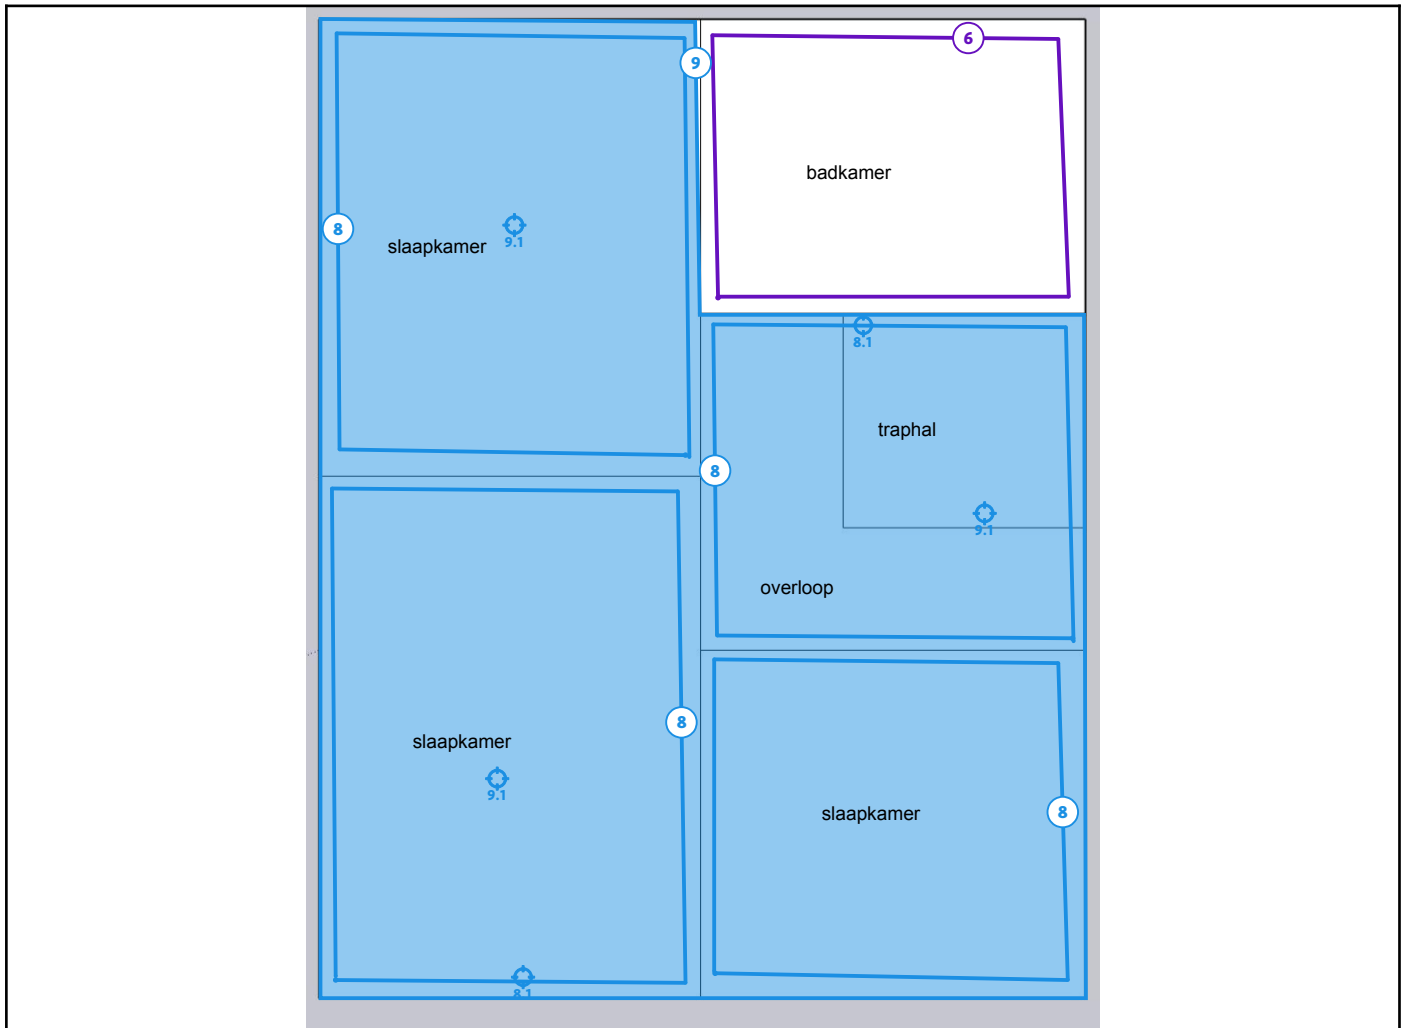
Plan 1.3: Eerste verdieping

Beschrijving	Type	Actie
6. Gelijmde intacte tegels	Advies	-
8. Bepoistering op de muren	Geen asbest	-
8.1 Code: MM1	Mengmonster	-
9. Bepoistering op de plafonds	Geen asbest	-
9.1 Code: MM2	Mengmonster	-

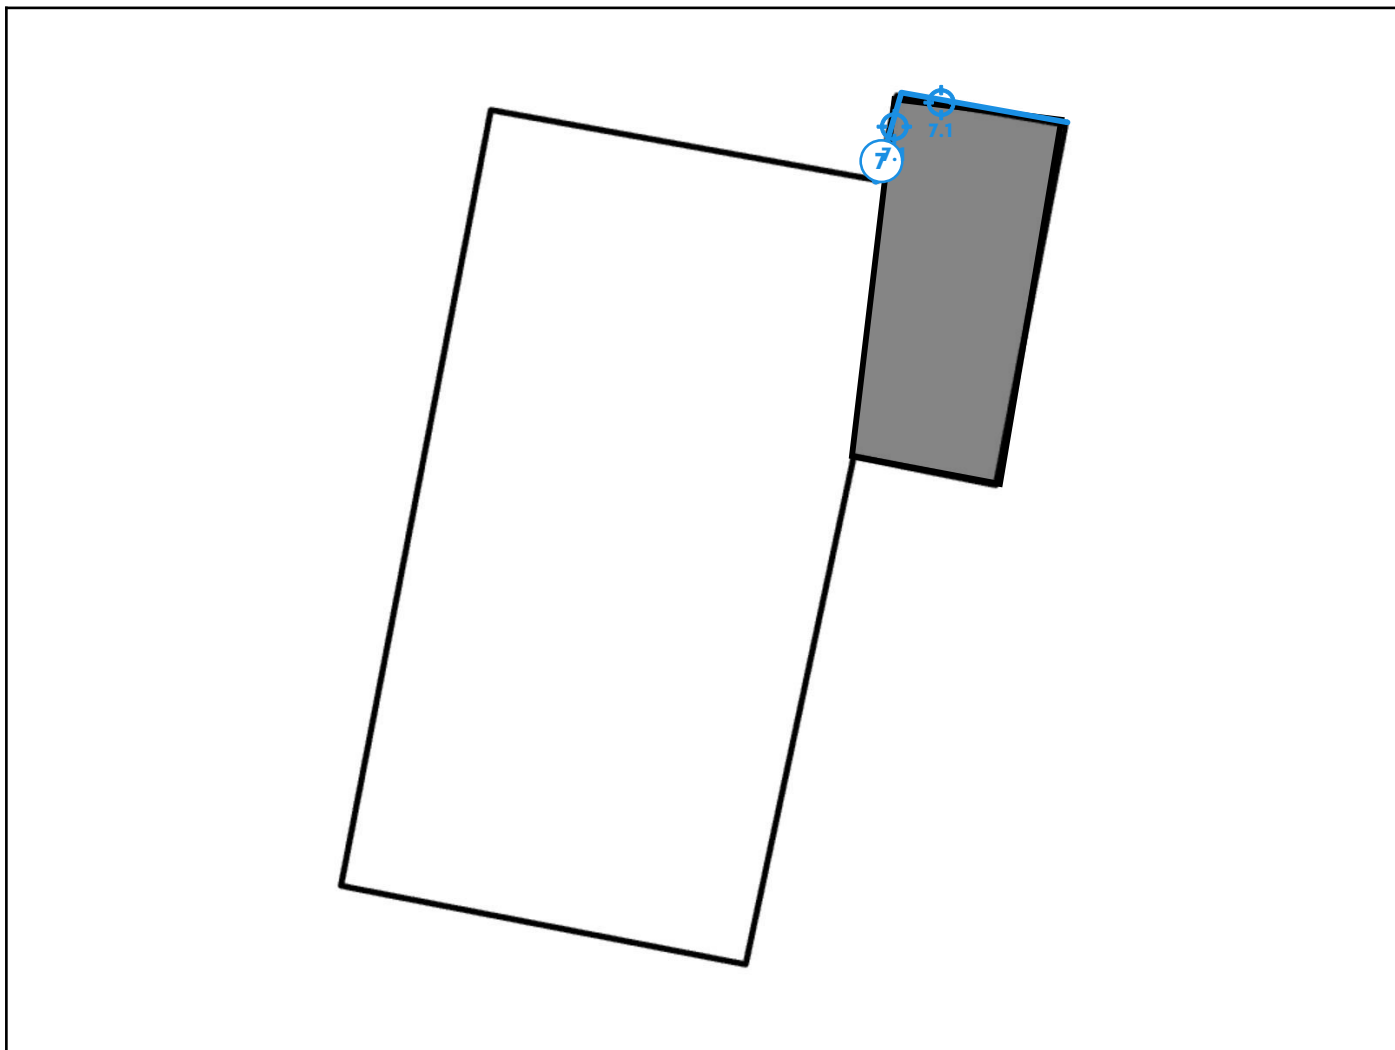
Plan 1.6: garage

Beschrijving	Type	Actie
7. Cementering buitengevel	Geen asbest	-
7.1 Code: MM3	Mengmonster	-

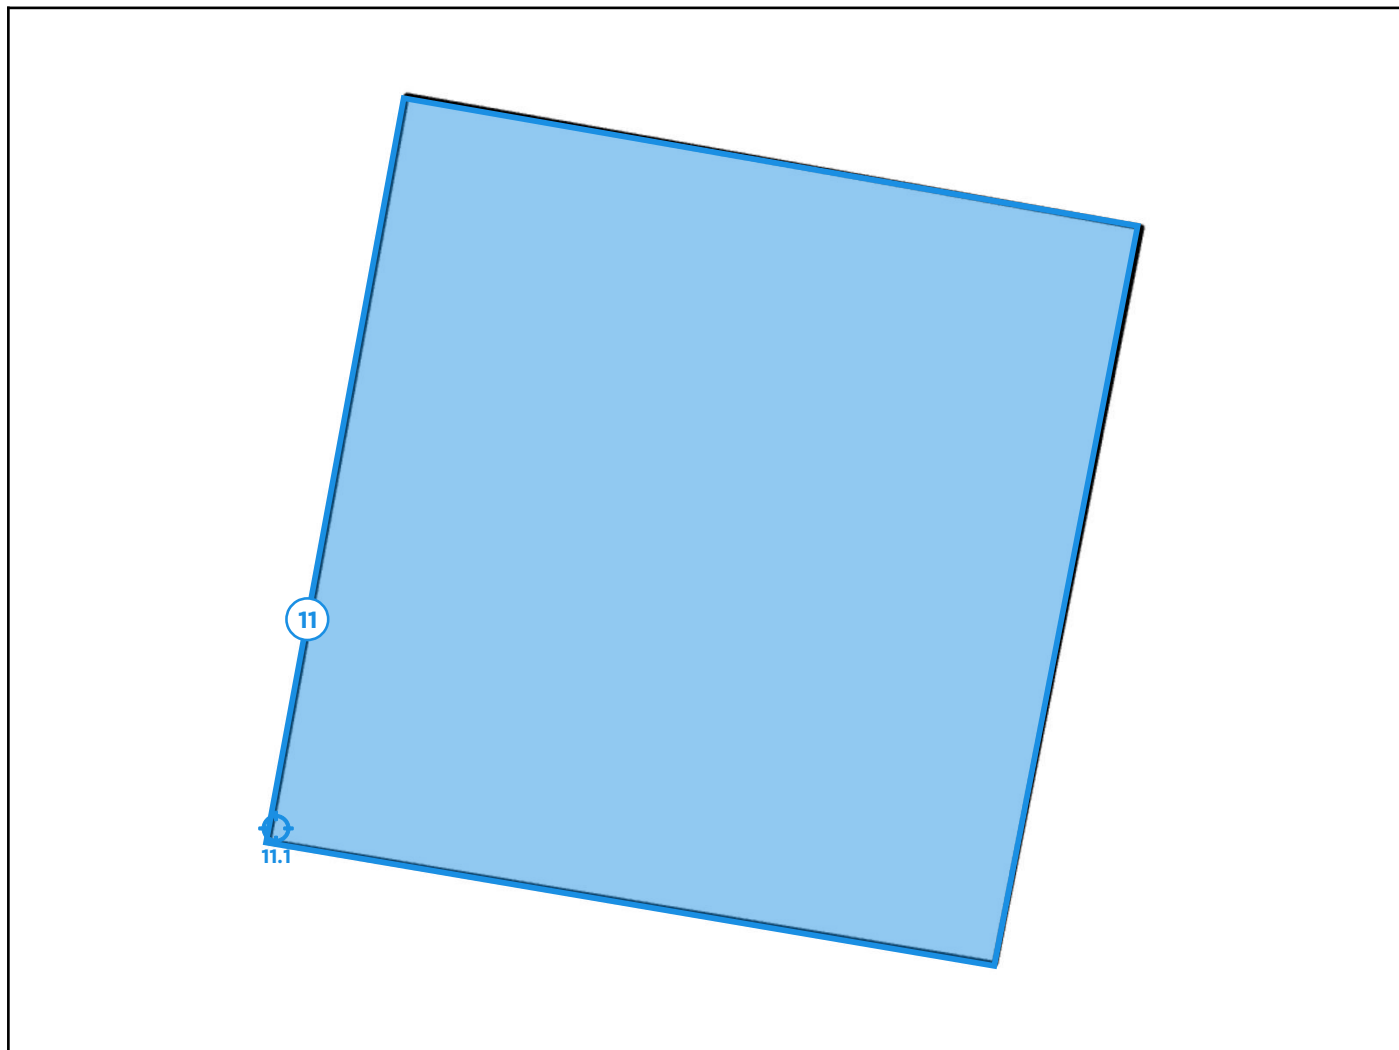
Plan 2.1: Tuinhuis

Beschrijving	Type	Actie
11. Roofing tuinhuis	Geen asbest	-
11.1 Code: MM5	Puntmonster	-
