Asbestinventarisatetest

Diestsesteenweg 112/1, 3300 Tienen

Attestnummer : 20260417-000272.000

Uitgegeven op : 17.04.2026

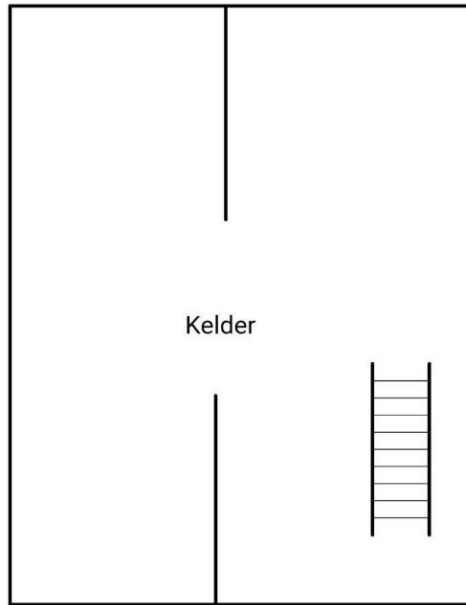
Plan 1.4: V-1

Beschrijving	Type	Actie
1. Plafonds bestaande uit voorzetpanelen	Advies	-
2. Pleisterwerk wanden	Geen asbest	-
2.1 Code: MM01	Mengmonster	-
