Asbestinventarisatetest

Massemsesteenweg 302, 9230 Wetteren

Attestnummer : 20260423-000225.000

Niet-asbestveilig

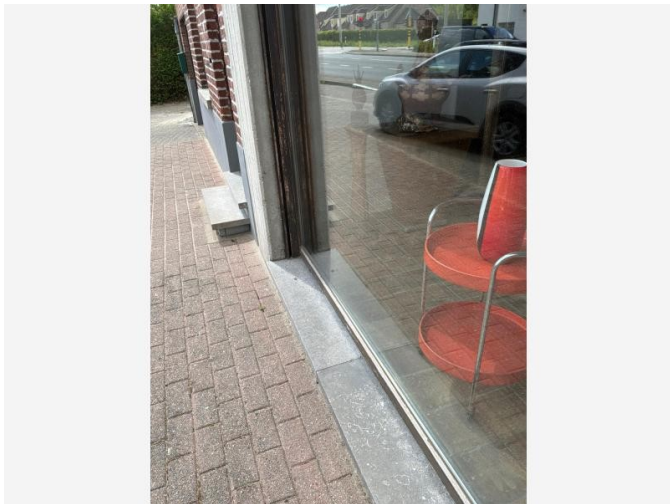
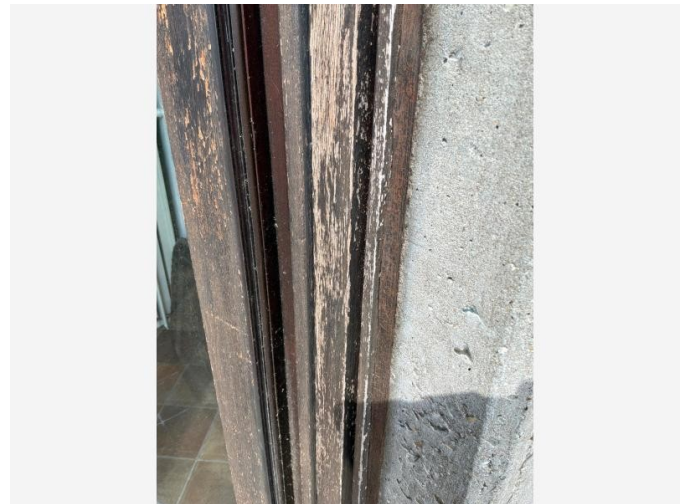
Beschrijving	Notitie	Terug te vinden op plannen
Fiche 8: mastiek type: siliconen	Aanwezig in alle ramen, buiten de andere aangeduide types.	-
Fiche 9: Dak type: pannen	Dit dak type is niet asbest verdacht.	Plan 1.3: Hoofdgebouw plan dak

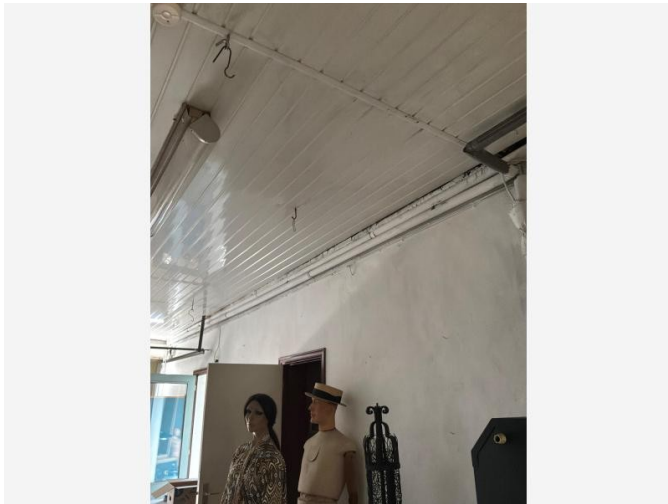
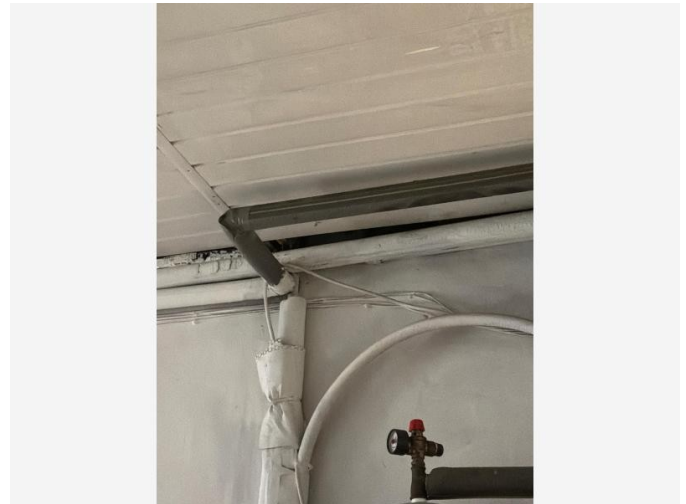
Beschrijving	Notitie	Terug te vinden op plannen
Fiche 10: Lift: niet aanwezig	In deze eenheid is geen liftinfrastructuur aanwezig.	-
Fiche 11: buisisolatie verwarmingsbuizen: niet asbestverdacht	Deze toepassing is niet asbest verdacht.	-
