Asbestinventarisatattest

Naamsesteenweg 52, 3052 Oud-Heverlee
Gemeenschappelijke delen

Attestnummer : 20250404-000019.000

Uitgegeven op : 04.04.2025

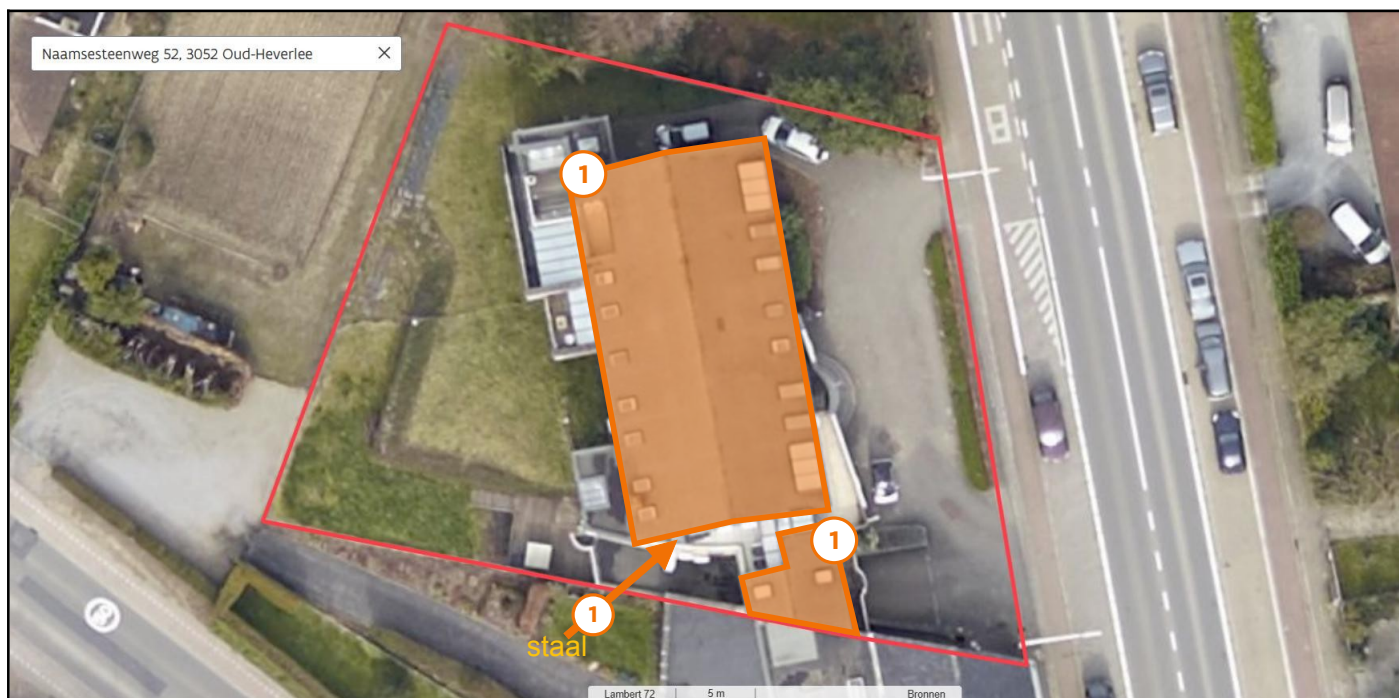
Plan 1.2: Geopunt 2015

| Beschrijving | Type | Actie |
|---|---|---|
| 1. Dak bestaande uit leien | Asbestmateriaal | Verwijderen |

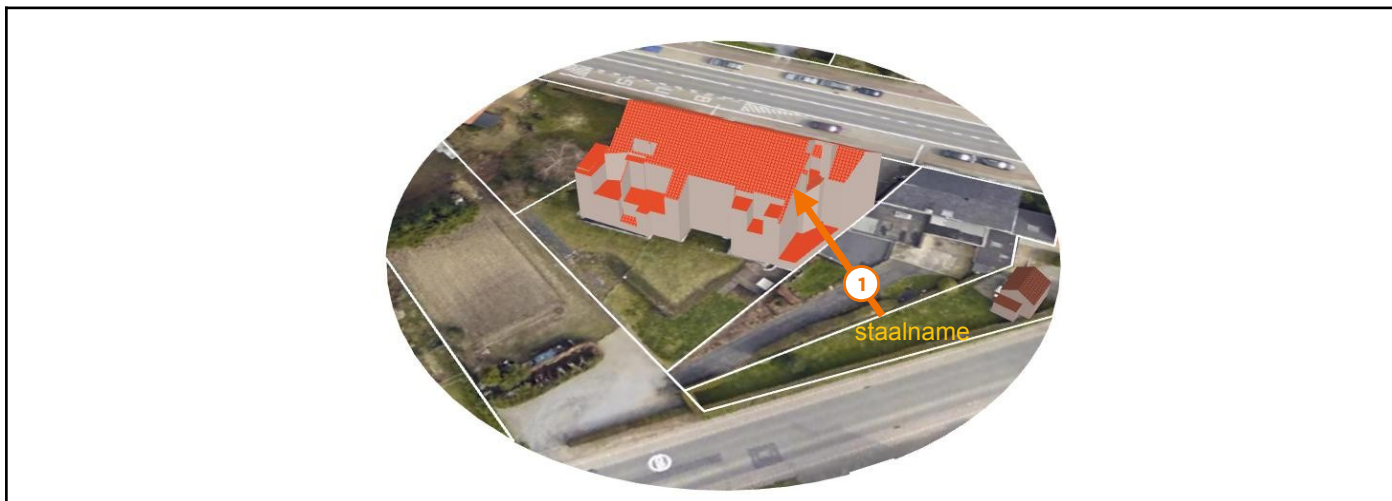
Plan 1.4: 3D impressie AG

| Beschrijving | Type | Actie |
|---|---|---|
| 1. Dak bestaande uit leien | Asbestmateriaal | Verwijderen |

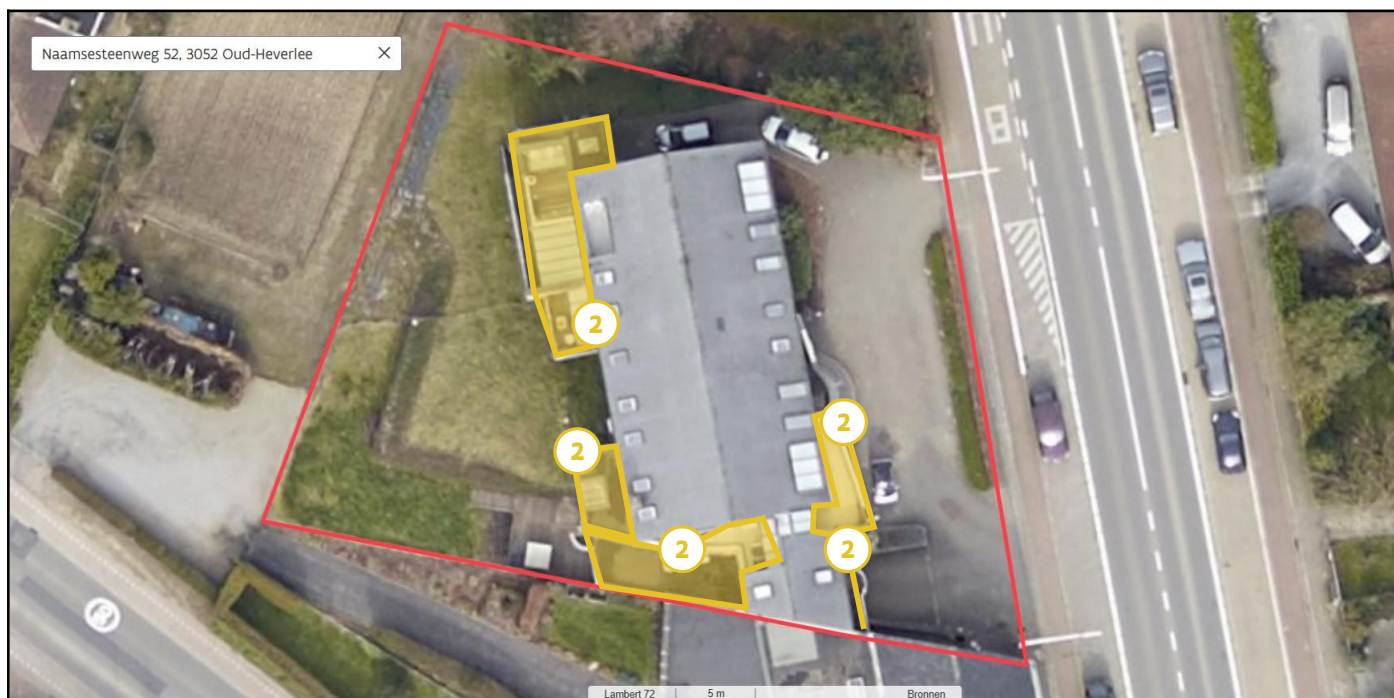
Plan 2.2: Geopunt 2015

| Beschrijving | Type | Actie |
|---|---|---|
| 2. Roofing dakbedekking | Asbestmateriaal | Zorgvuldig beheren |

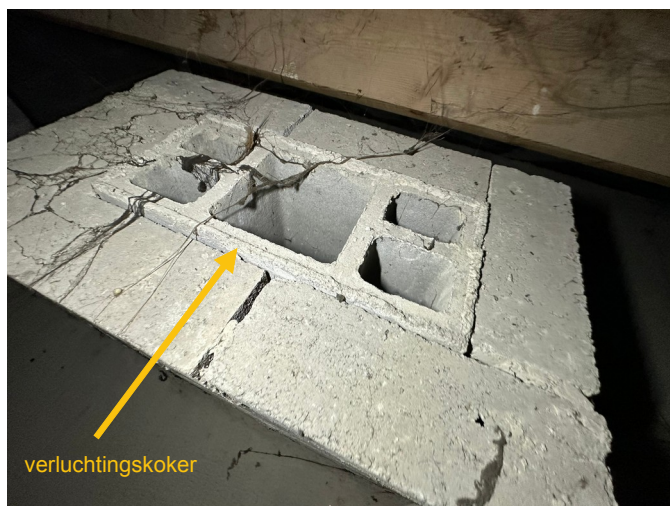
Vrije foto

Vanuit de zolderruimte kan een open verluchtungskoker waargenomen en beoordeeld worden. Deze vertoont geen asbestverdachte kenmerken. De toepassing bestaat uit betonnen stapelementen.

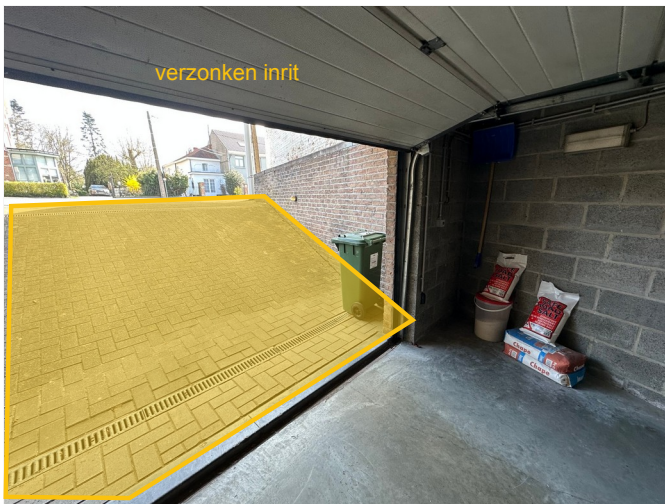
Vrije foto

De verzonken inrit bevat geen waarneembare asbestverdachte toepassingen.

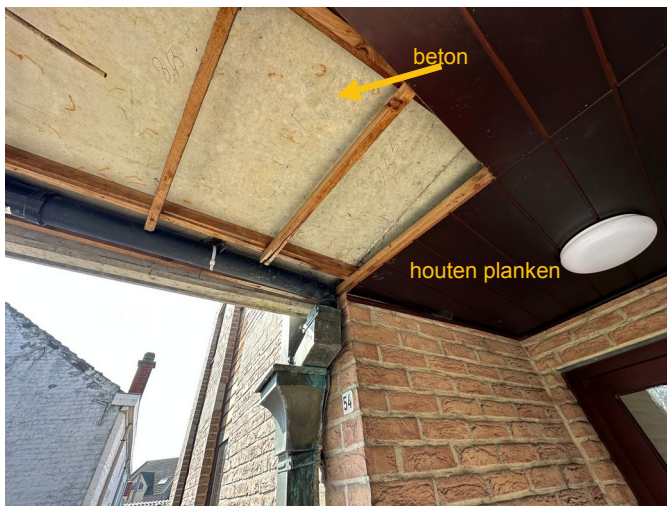
Vrije foto

De oversteek boven de ingang van het handelspand is bekleed met toepassingen op houtbasis. De structuur zelf bestaat uit gegoten beton. Er zijn renovatiewerken bezig en ter hoogte van reeds aanwezige beschadigingen kan de structuur duidelijk waargenomen worden.

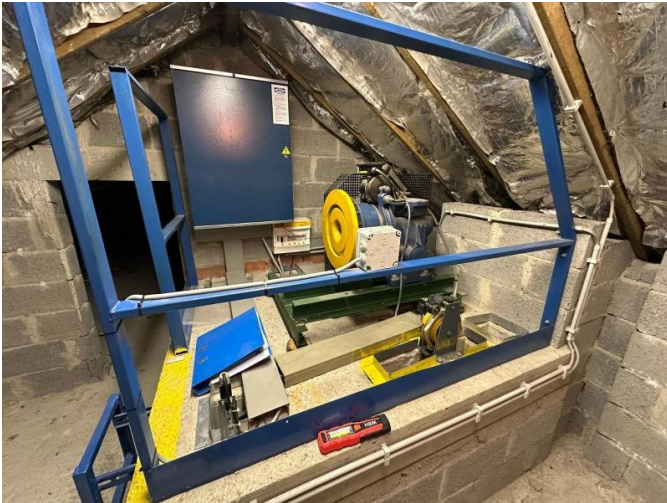
Vrije foto

De liftmachinekamer, gesitueerd in de open zolderruimte, werd onderzocht. Er werden geen asbestverdachte toepassingen waargenomen. De remschoen met frictiemateriaal werd gestaald.

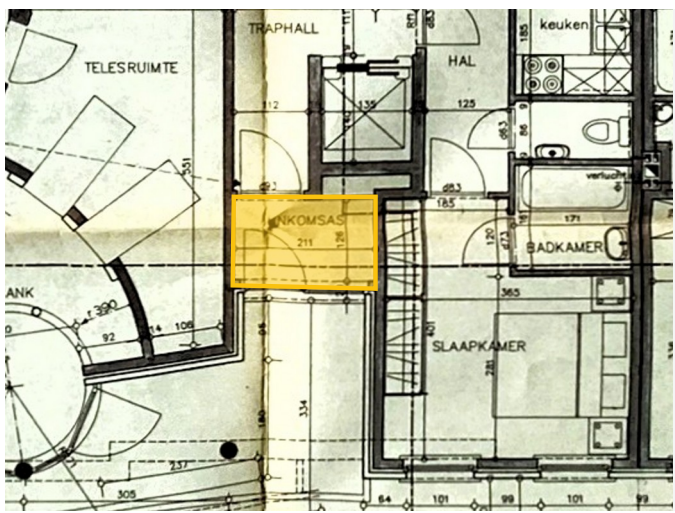
Vrije foto

Het stukje plafond boven de inkomhal werd afgewerkt met niet-asbestverdachte voorzetpanelen die inspectie van de bedekte structuur (opbouw, pleisterwerk) verhinderen.

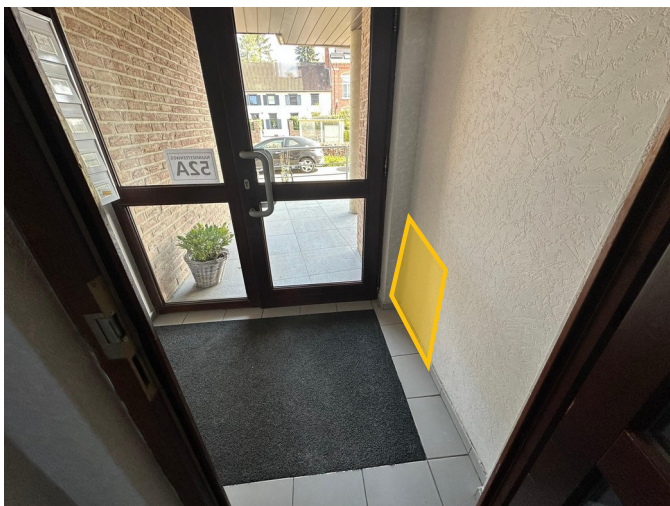
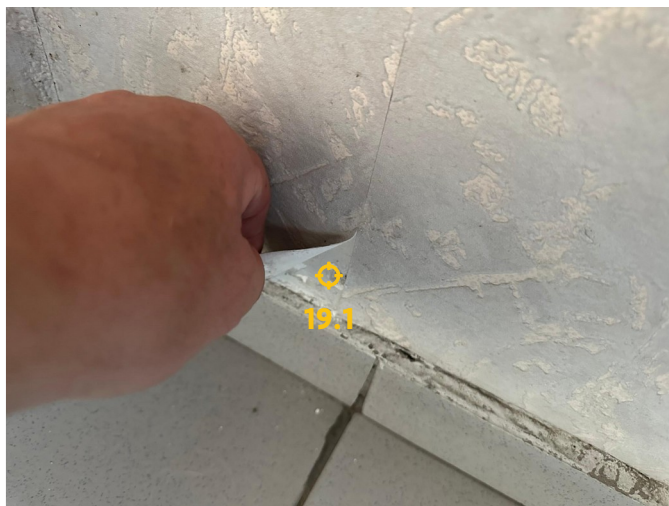
| Opmerking | <p>De hoeveelheid is een schatting en kan afwijken van de werkelijke toestand. Waar mogelijk, wordt staalname uitgevoerd conform het inspectieprotocol: mengmonster van plafonds, wanden en onderzijde trap in de traphal. Op volgende locaties werd gestaald.</p> <ul style="list-style-type: none">-muur tussen -1 en GLV naast trap-plafond overloop GLV/+1-plafond overloop +1/+2-muur rechts van lift +1-muur rechts van lift +2 |
