# Asbestinventarisatetest

Naamsesteenweg 52A/11, 3052 Oud-Heverlee

Attestnummer : **20260327-000033.000**

Uitgegeven op : **27.03.2026**

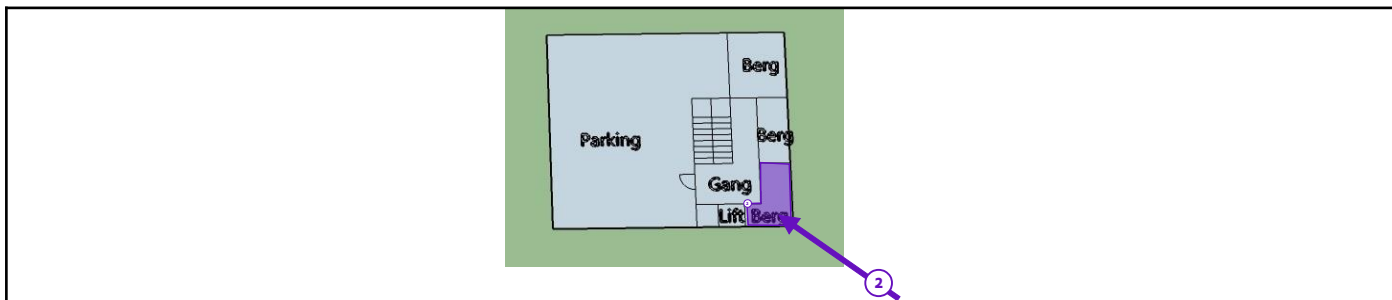
## Plan 1.1: 3052 Blanden Naamsesteenweg 52 bus 11 berging

Beschrijving	Type	Actie
2. De bijbehorende berging werd gecontroleerd	Advies	-

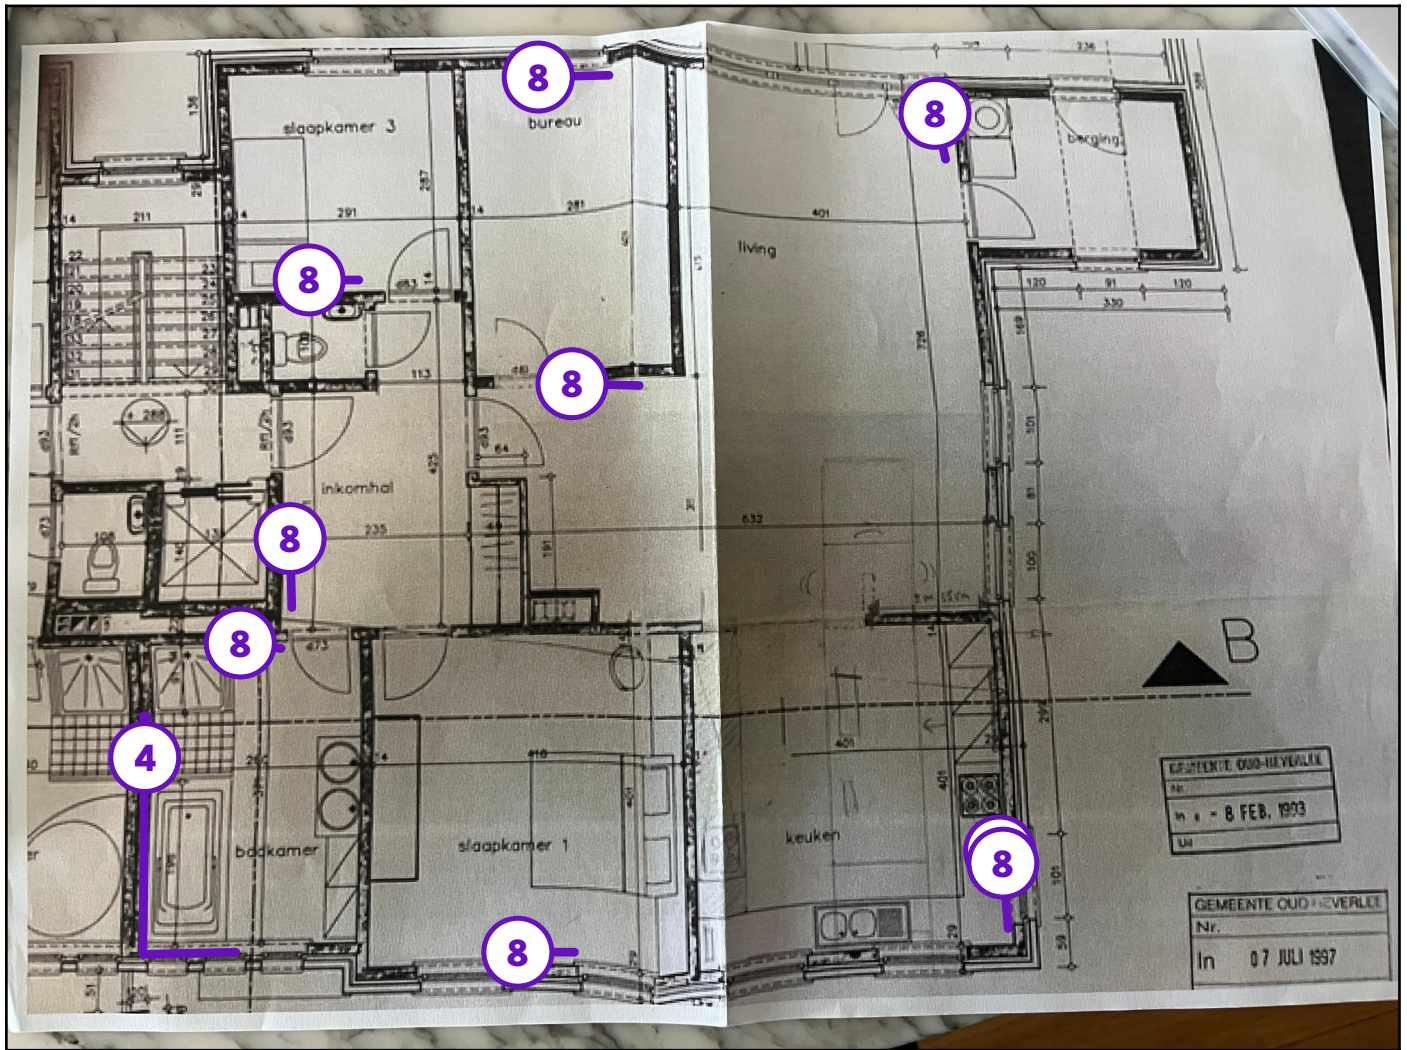
## Plan 1.2: Plan Appartement

Beschrijving	Type	Actie
4. Lijm laag achter tegels en plinten	Advies	-
8. Elektrische verwarmingstoestellen	Overige ruimte of materiaal	-

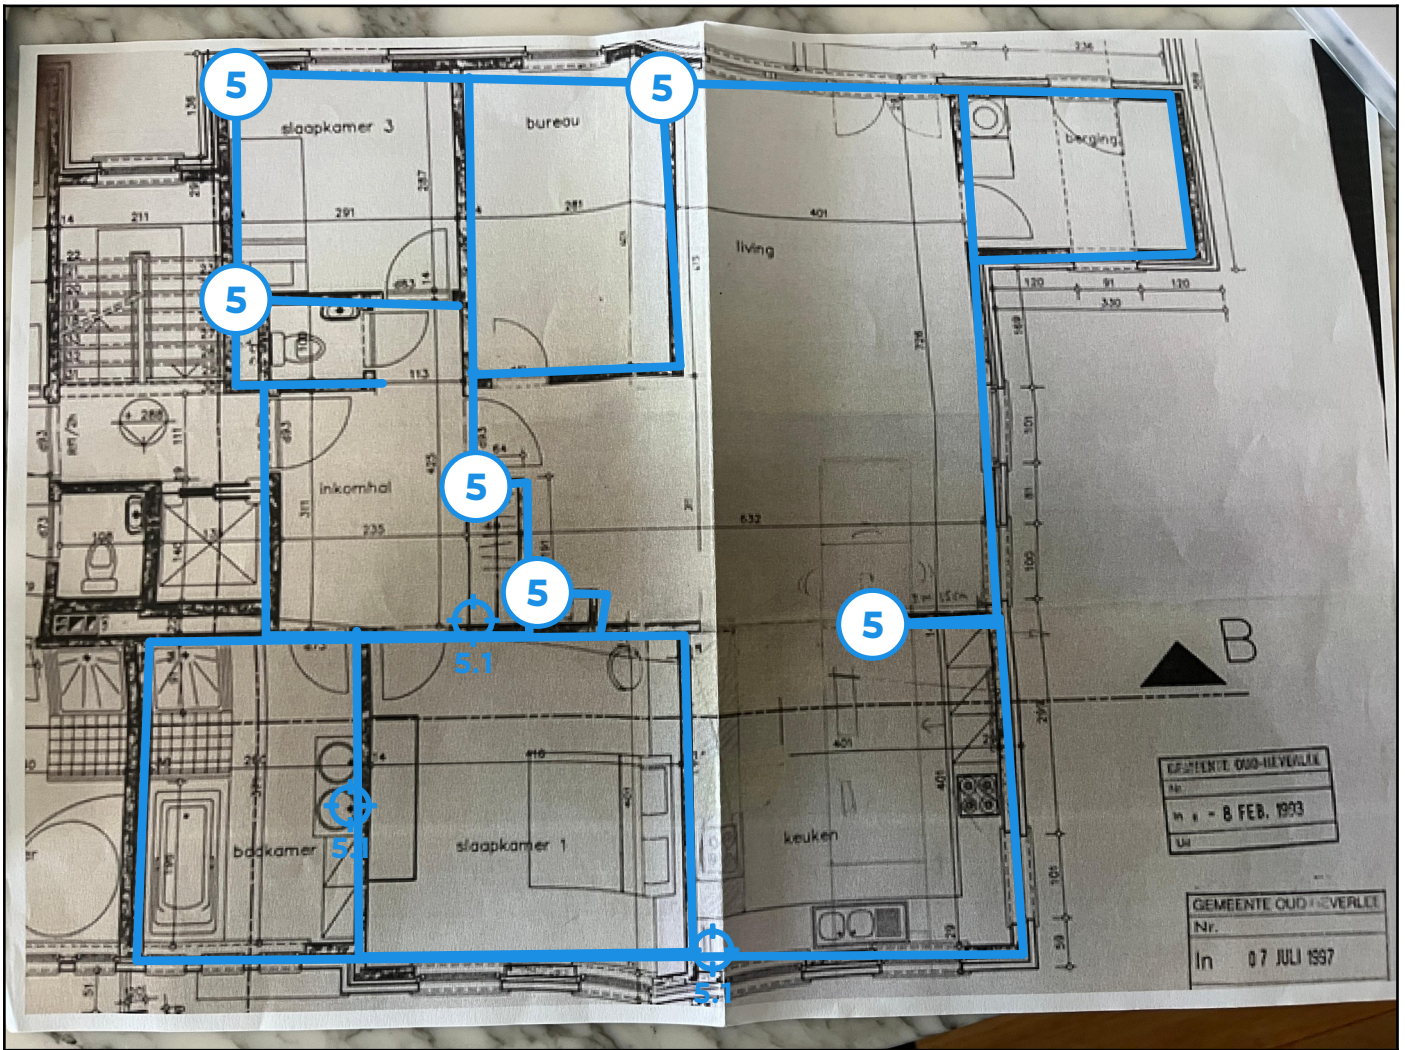
## Plan 1.3: IMG\_8082 kopie

Beschrijving	Type	Actie
5. Pleisterwerk muren	Geen asbest	-
5.1 Code: 92240/S1	Mengmonster	-

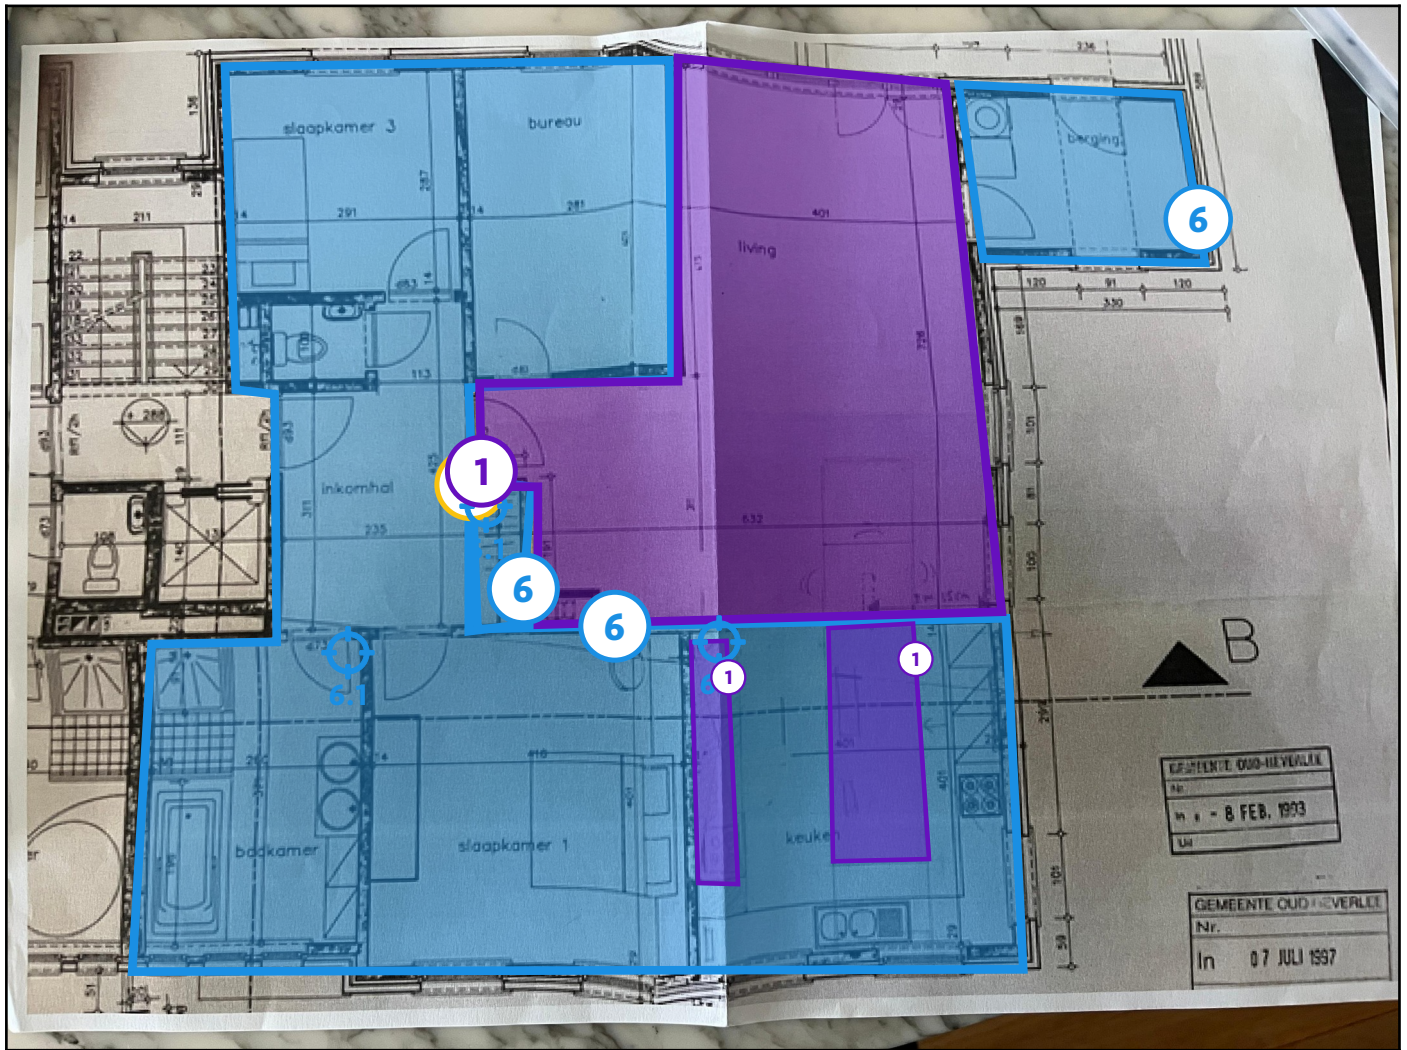
## Plan 1.4: Plan Appartement

Beschrijving	Type	Actie
1. Plafonds bestaande uit voorzetpanelen	Advies	-
6. Pleisterwerk plafonds	Geen asbest	-
6.1 Code: 92240/S2	Mengmonster	-

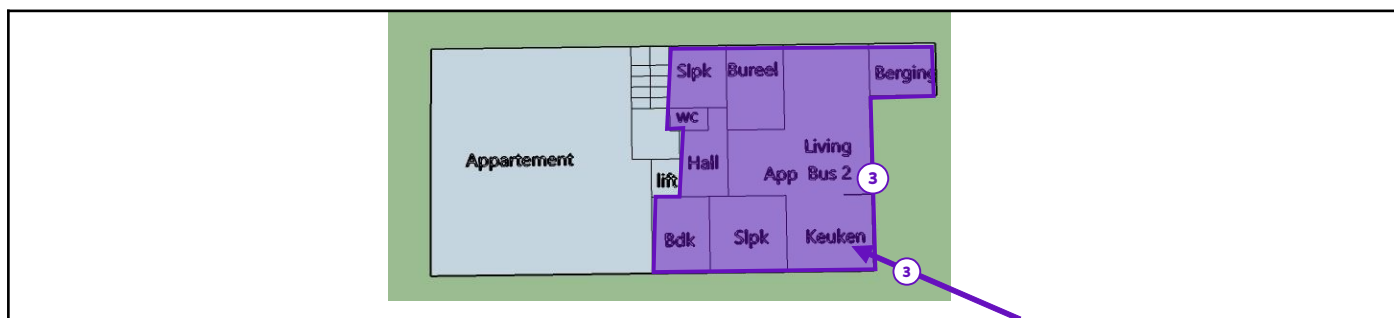
## Plan 1.5: Liggingsplan appartement

Beschrijving	Type	Actie
3. Enkel het appartement werd gecontroleerd, geen gemeene delen	Advies	-
