Asbestinventarisatetest

Brugsesteenweg 32, 8460 Oudenburg

Attestnummer : 20260204-000045.000

Uitgegeven op : 04.02.2026

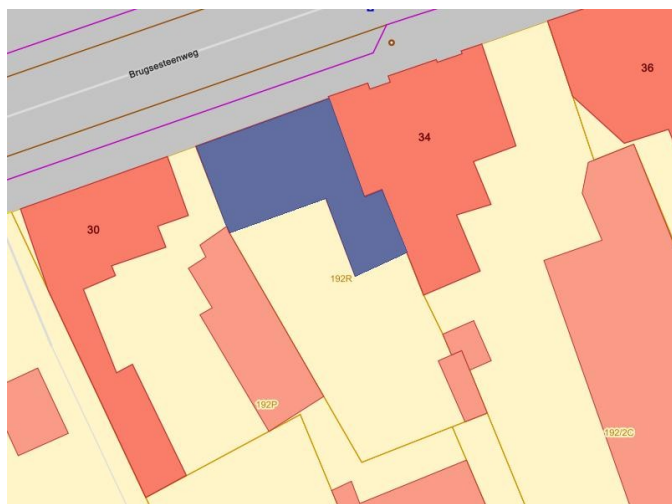
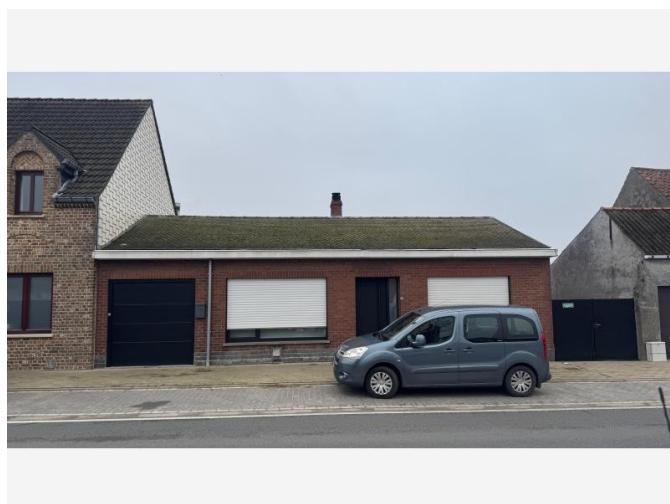
Zone 1: Woning

2 Asbestmaterialen

Beschrijving	Type	Actie
2. Leien	Asbestmateriaal	Verwijderen
6. Leien	Geen asbest	-
6.1 Code: 002	Puntmonster	-

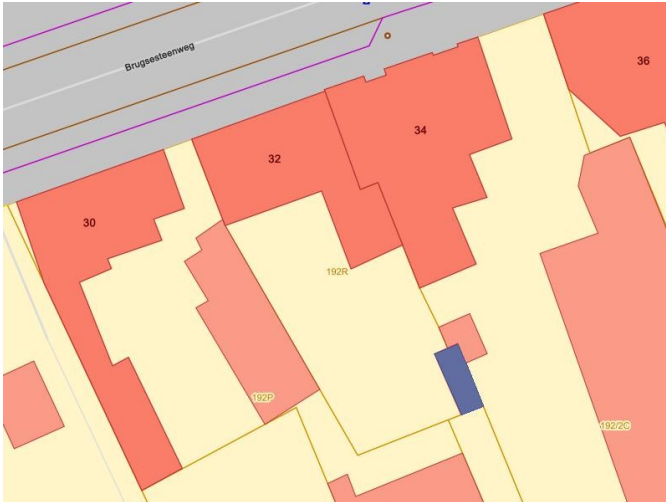
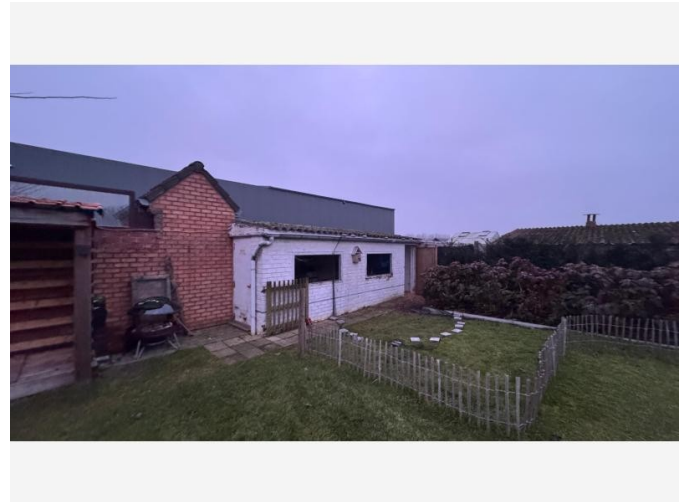
Zone 2: Tuinhuis

- 1 Asbestmateriaal**
- 0 Beperkingen
- 0 Uitsluitingen
- 0 Roerende goederen
- 0 Puin, steenslag, (water)bodem
- 0 Adviezen
- 0 Geen asbest

Indien mogelijk de ondervloer afdekken, golfplaten voorzichtig verwijderen, extra fixeren, niet breken, niet gooien, onmiddellijk verpakken of voorzichtig in container met asbest bag plaatsen. Voldoende benevelen/bevochtigen tijdens de duur van de werken. Indien golfplaten in slechte staat zijn en kans bestaat op breken: Eenvoudige handeling opgeleid personeel, alle werknemer(s) moeten wel beschikken over een opleidingsattest eenvoudige handelingen 8u.
