# Asbestinventarisatetest

Rector De Somerplein 7/3, 3000 Leuven

Attestnummer : 20260327-000273.000

Uitgegeven op : 27.03.2026

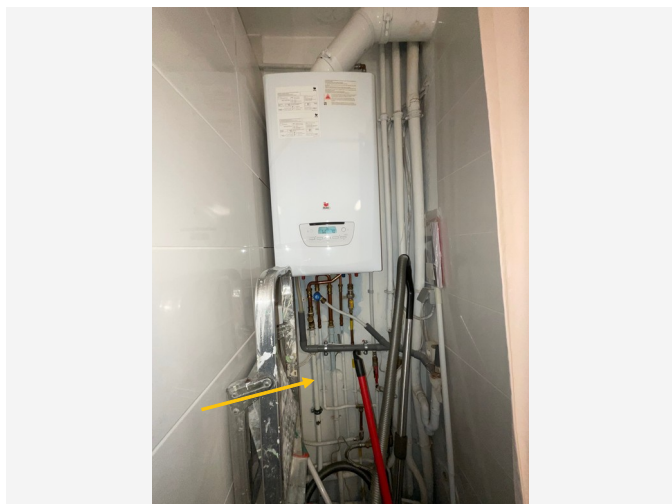
### Fiche 8: Leidingisolatie (niet aanwezig)

Beschrijving	Notitie	Terug te vinden op plannen
Fiche 7: Dakbedekking (niet aanwezig)	Er is geen te onderzoeken dakbedekking op de inspectielocatie.	-
Fiche 8: Leidingisolatie (niet aanwezig)	Er is geen asbestverdachte leidingisolatie aanwezig.	-
Fiche 9: Schouw/rookgaskanaal (niet aanwezig)	Er is geen waarneembaar rookgaskanaal aanwezig op de inspectielocatie.	-
Fiche 10: Onderdak (niet aanwezig)	Er is geen te onderzoeken onderdak aanwezig op de inspectielocatie.	-
Fiche 11: Liftinfrastructuur (niet aanwezig)	Er is geen liftinfrastructuur aanwezig op de inspectielocatie.	-
