Asbestinventarisatetest

Schapenstraat 66/0405, 3000 Leuven

Attestnummer : **20260402-000289.000**

Uitgegeven op : **02.04.2026**

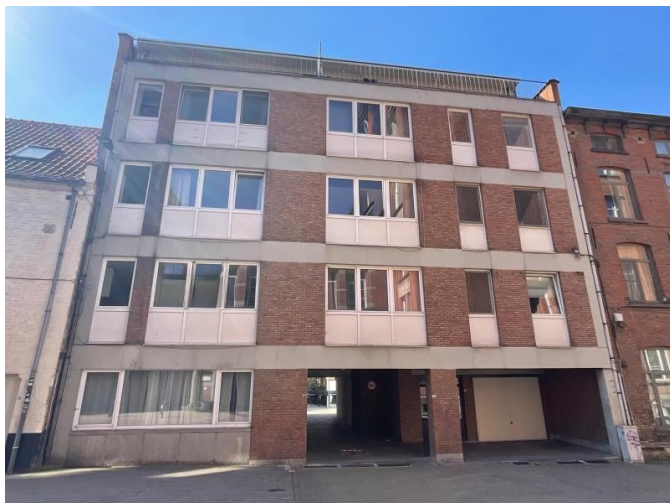
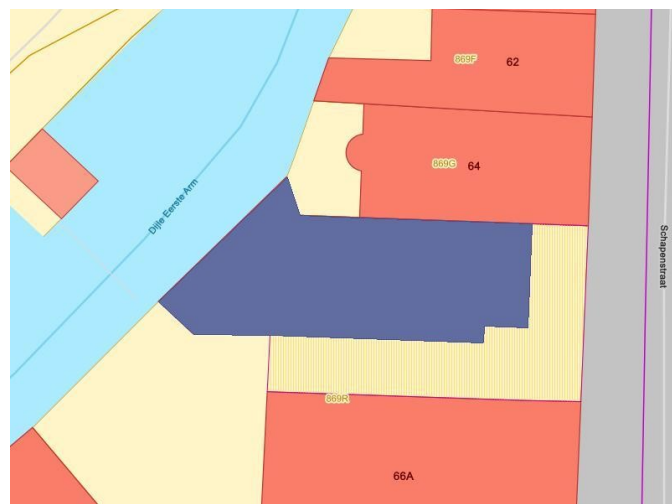
Eindconclusie:

Asbestveilig (maar mogelijk niet asbestvrij)

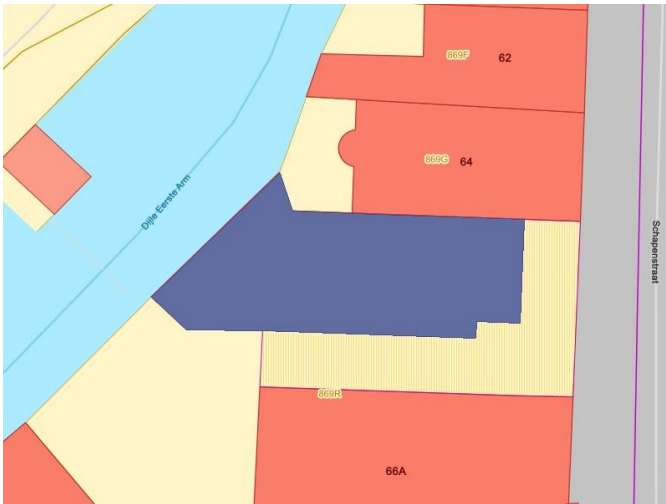
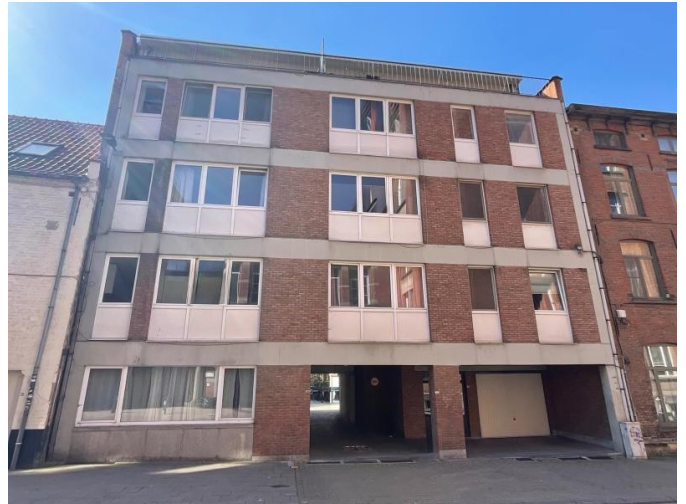
Zone 1: Studio 405 (AZ gebouw)

Tijdens de inspectie vastgesteld:

- 0 Asbestmaterialen
- 0 Beperkingen
- 0 Uitsluitingen
- 0 Roerende goederen
- 0 Puin, steenslag, (water)bodem
- 3 Adviezen**
- 2 Geen asbest**
