Asbestinventarisatetest

Eikenstraat 42, 3210 Lubbeek

Attestnummer : 20260208-000034.000

Zone 1: Hoofdgebouw

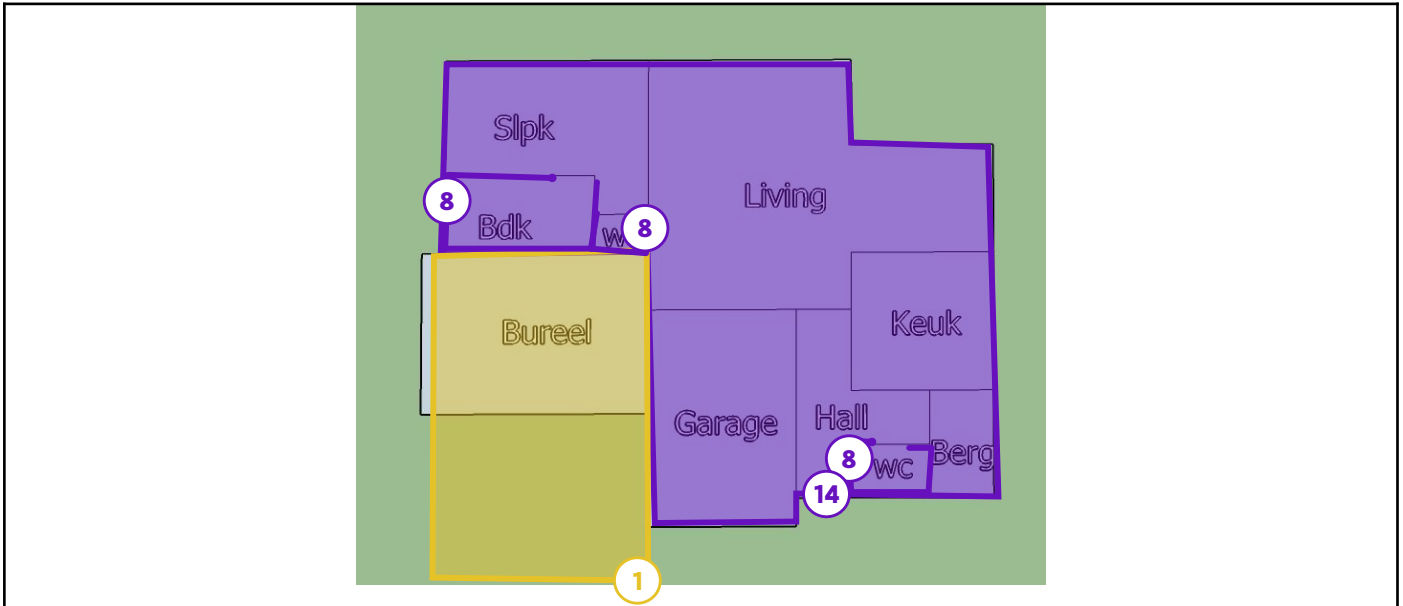
Plan 1.2: Lubbeek Eikenstraat 43 Glvl

Beschrijving	Type	Actie
1. Roofing	Asbestmateriaal	Zorgvuldig beheren
8. Lijm laag achter tegels en plinten	Advies	-
14. Dakbedekking bestaande uit pannen (niet verdacht)	Overige ruimte of materiaal	-

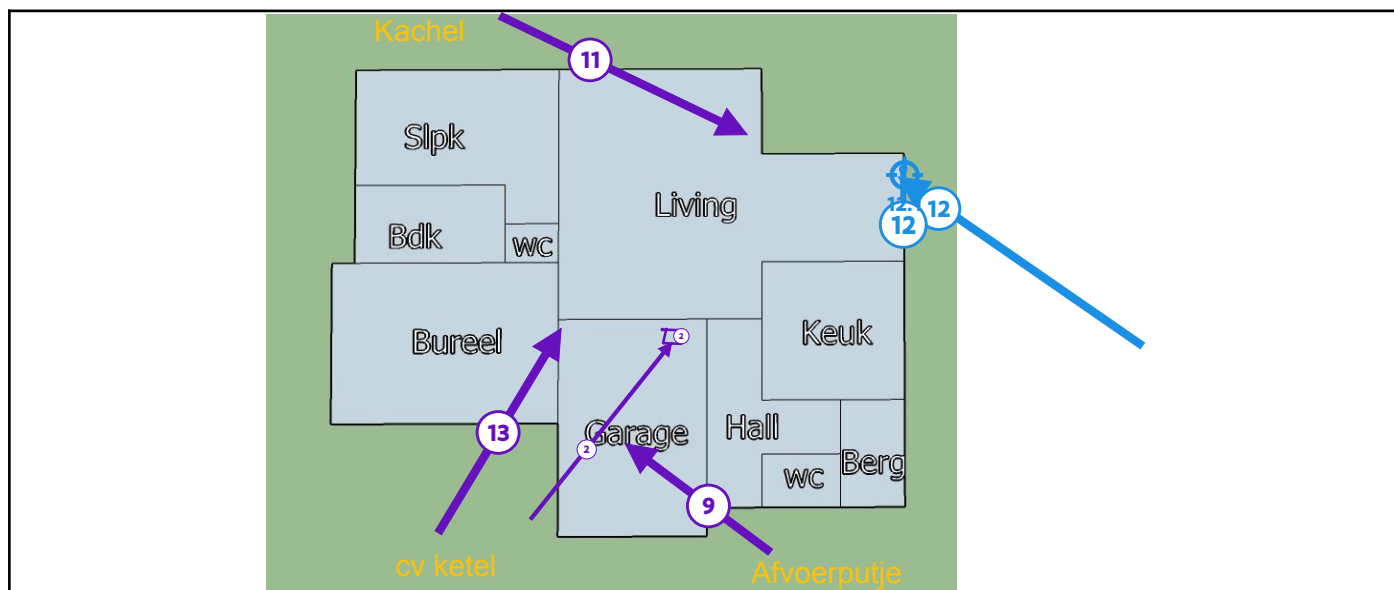
Plan 1.3: Lubbeek Eikenstraat 43 Glvl

Beschrijving	Type	Actie
2. Kruipkelder	Beperking	-
9. Afvoer putje gecontroleerd	Advies	-
11. Kachelkoord	Advies	-
12. Mastiek ramen	Geen asbest	-
12.1 Code: 97177/S1	Puntmonster	-
13. CV-ketel (niet verdacht)	Overige ruimte of materiaal	-

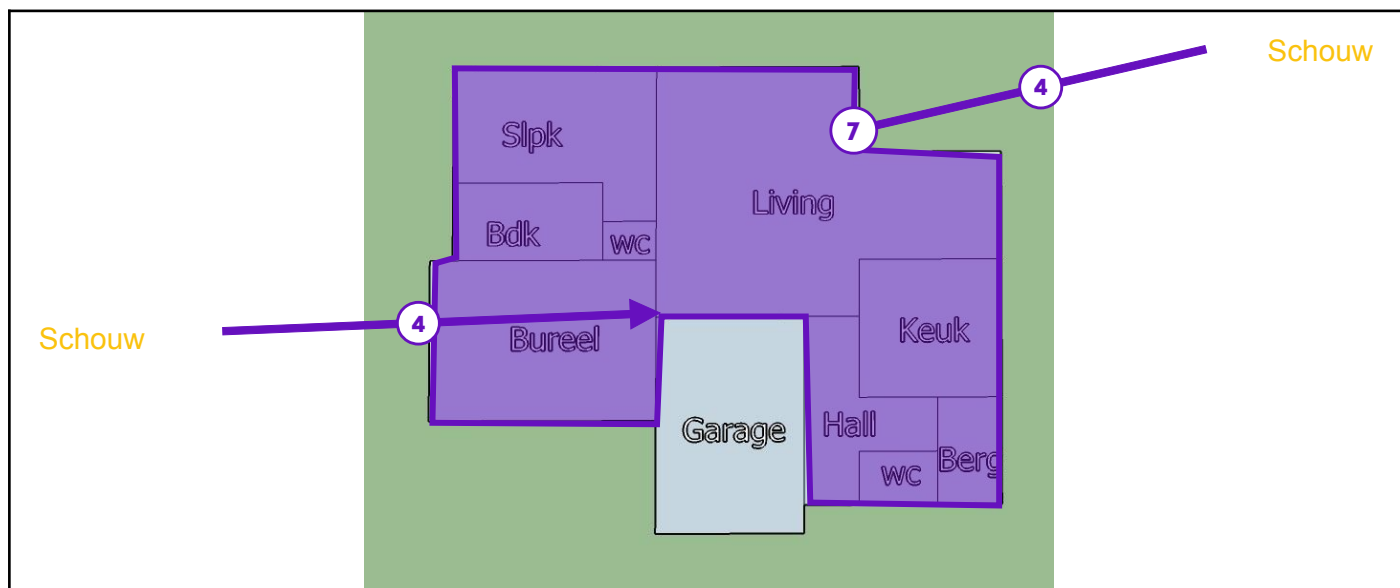
Plan 1.4: Lubbeek Eikenstraat 43 Glvl

Beschrijving	Type	Actie
4. Schouwen op dak	Beperking	-
7. Plafonds bestaande uit voorzetpanelen	Advies	-

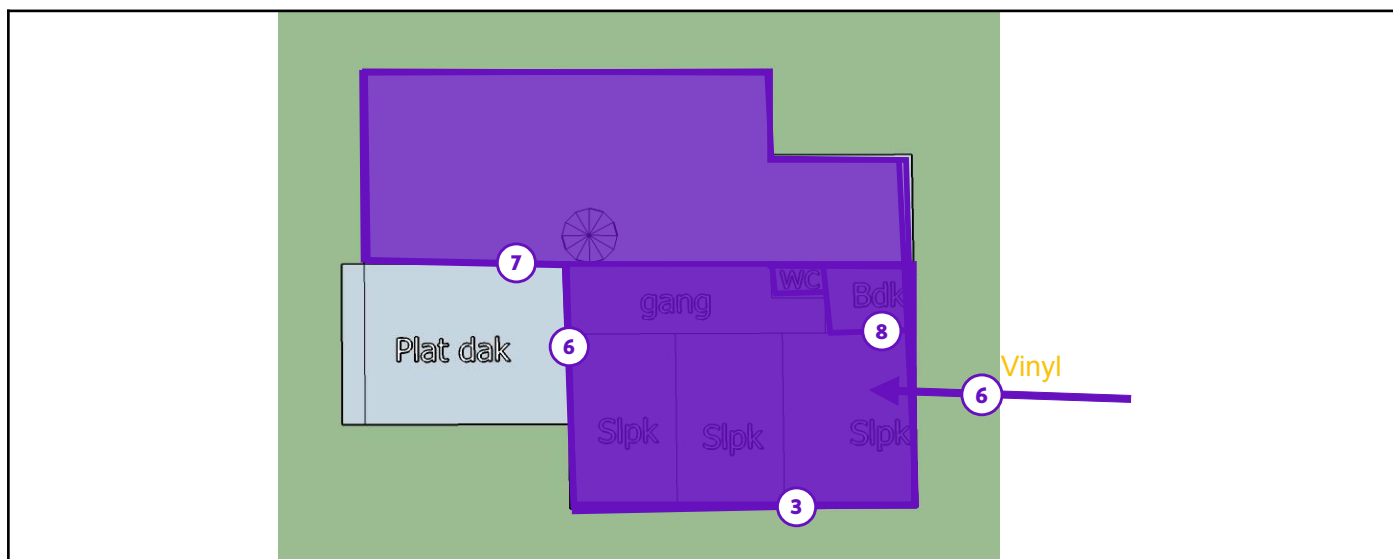
Plan 1.5: Lubbeek Eikenstraat 43 1e vd

Beschrijving	Type	Actie
3. Onderdak niet waarneembaar	Beperking	-
6. Vloerzeil op verdieping	Advies	-
7. Plafonds bestaande uit voorzetpanelen	Advies	-
8. Lijm laag achter tegels en plinten	Advies	-

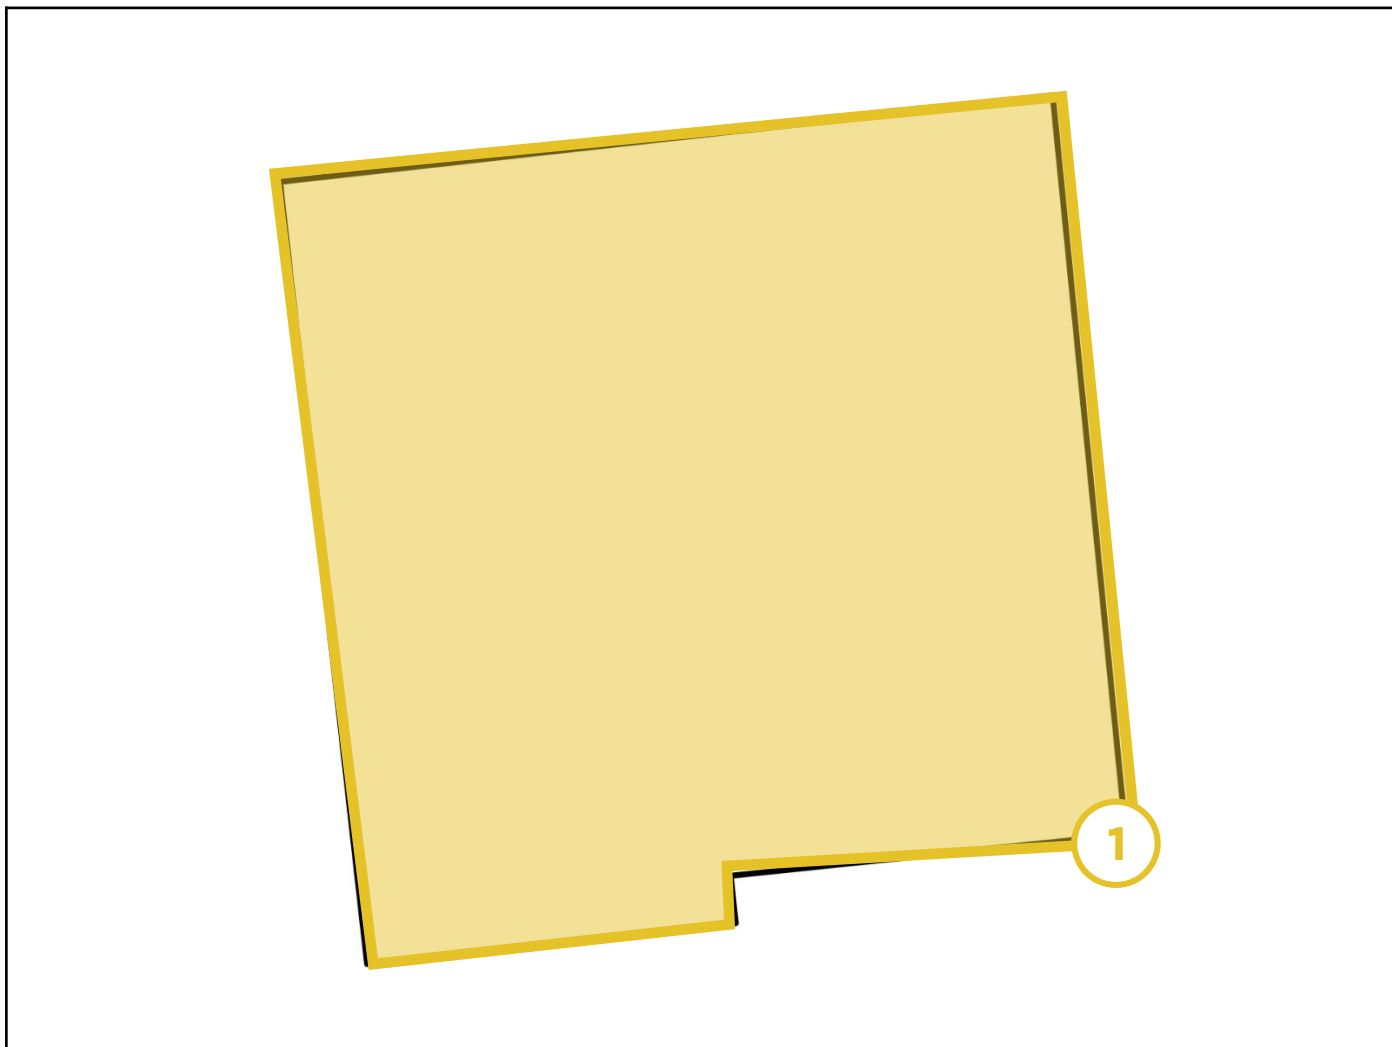
Plan 2.1: Afdak plan

Beschrijving	Type	Actie
1. Roofing	Asbestmateriaal	Zorgvuldig beheren

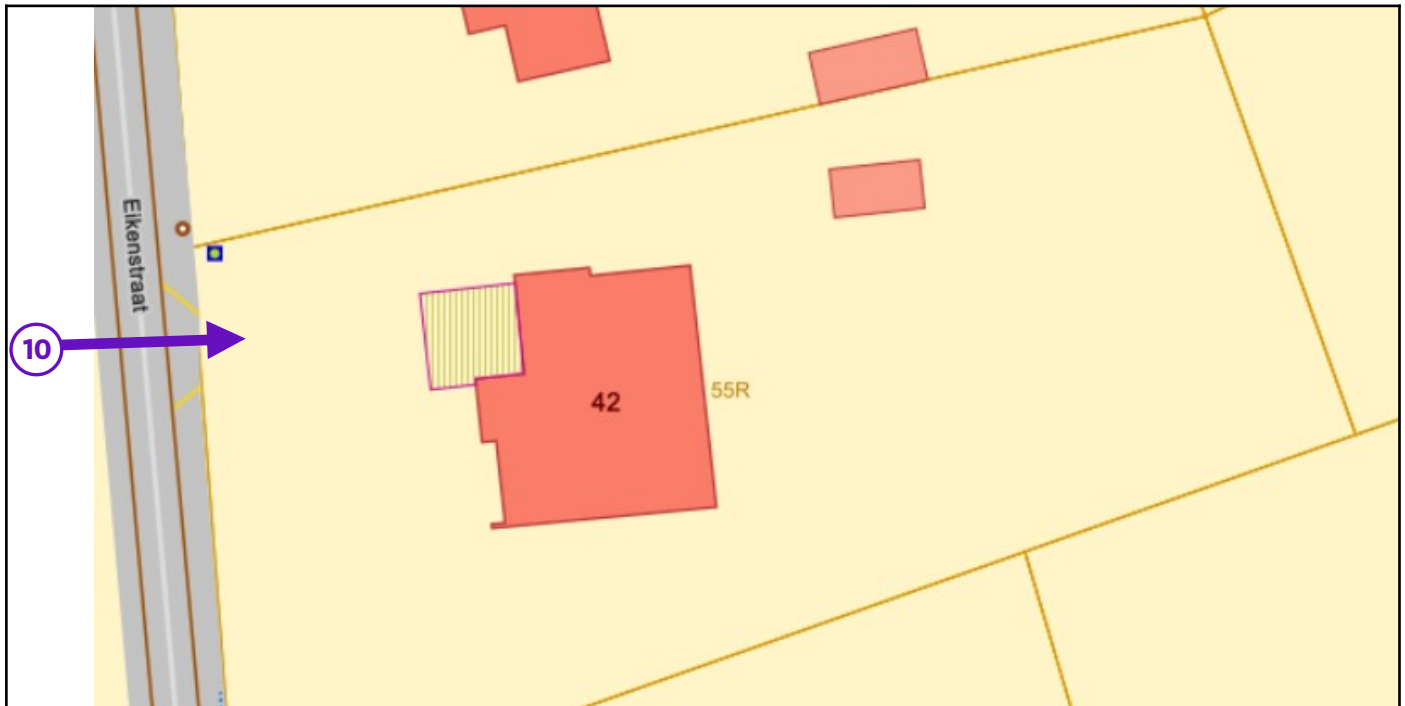
Plan 4.1: Vaststellingen buiten de constructies

Beschrijving	Type	Actie
10. Buizen in de controleput	Advies	-

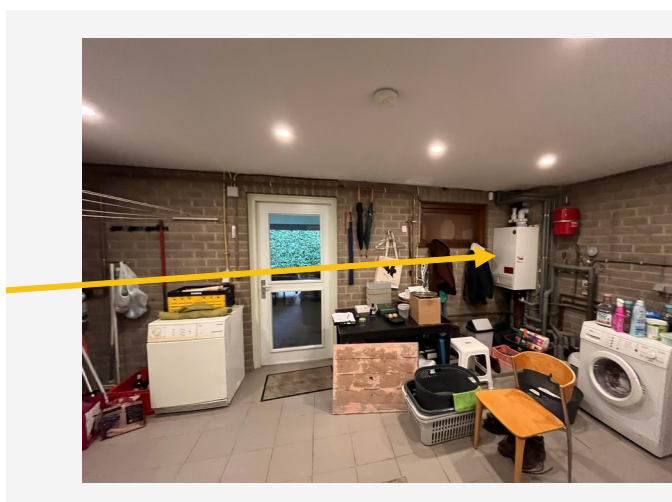
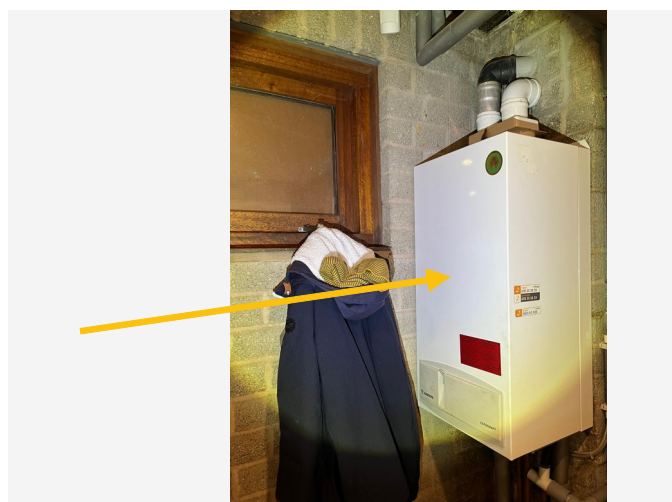
Beschrijving	Notitie	Terug te vinden op plannen
Fiche 13: CV-ketel (niet verdacht)	De CV-ketel (dichtingen, isolerend materiaal) is niet asbestverdacht.	Plan 1.3: Lubbeek Eikenstraat 43 GVI
Fiche 14: Dakbedekking bestaande uit pannen (niet verdacht)	De dakbedekking is niet-asbestverdacht. Het dak werd vervangen in 2012, factuur als bewijs aanwezig.	Plan 1.2: Lubbeek Eikenstraat 43 GVI
