Asbestinventarisatetest

Mechelsesteenweg 175, 3020 Herent
Gemeenschappelijke delen

Attestnummer : 20241001-000507.000

Uitgegeven op : 01.10.2024

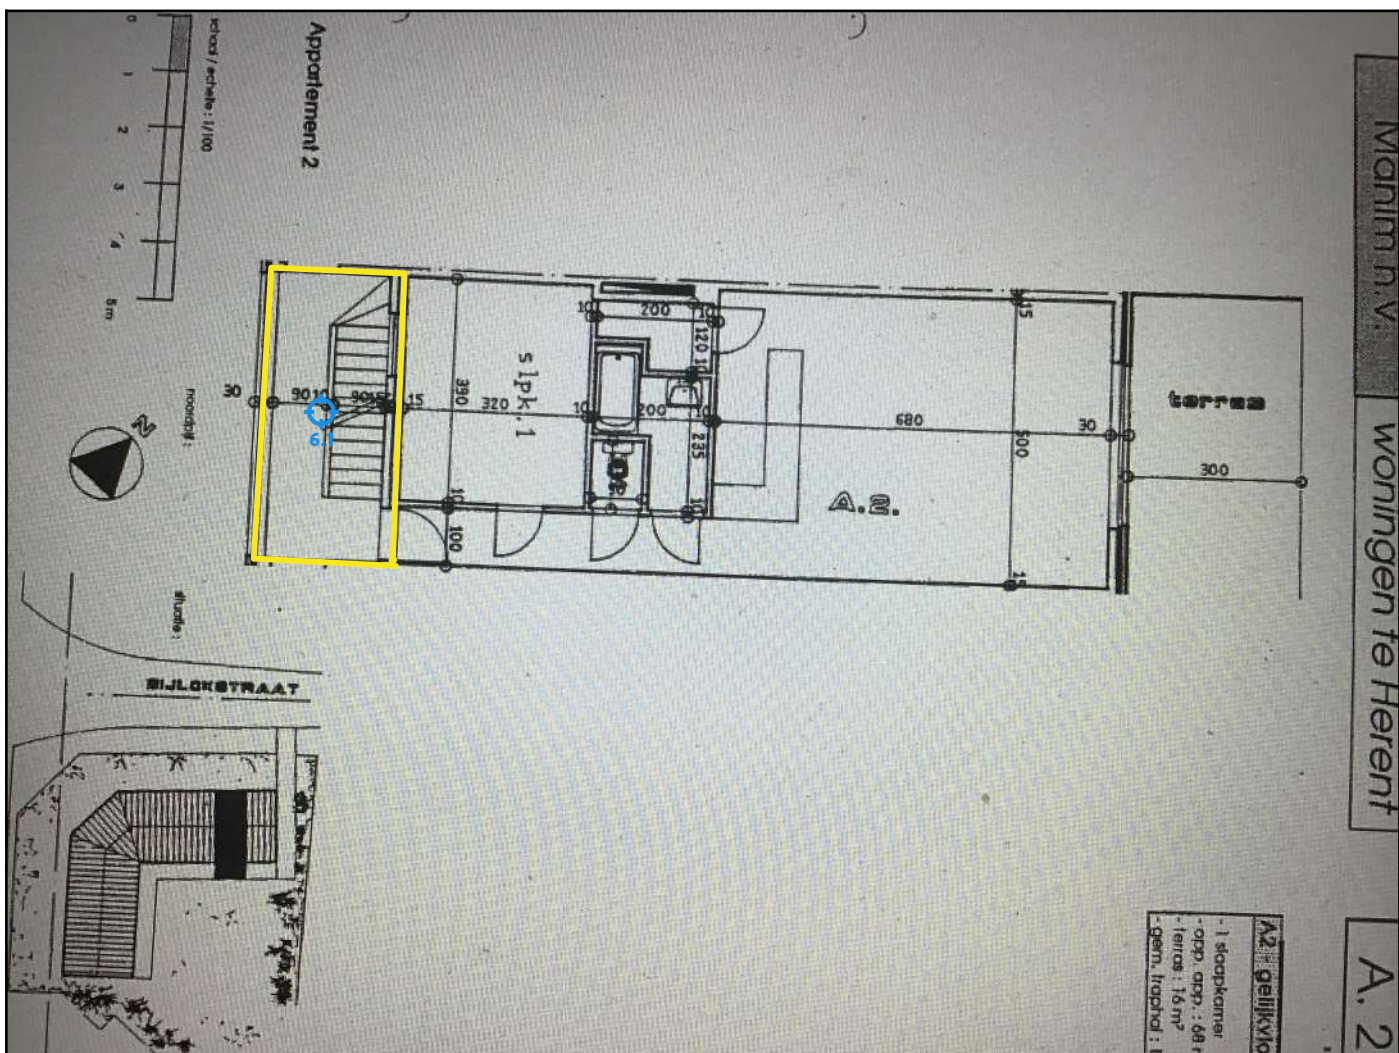
Plan 1.3: Hoofdegebouw plan gelijkvloers

Beschrijving	Type	Actie
6. Inkomhal 204 pleisterwerk	Geen asbest	-
6.1 Code: MM04	Mengmonster	-

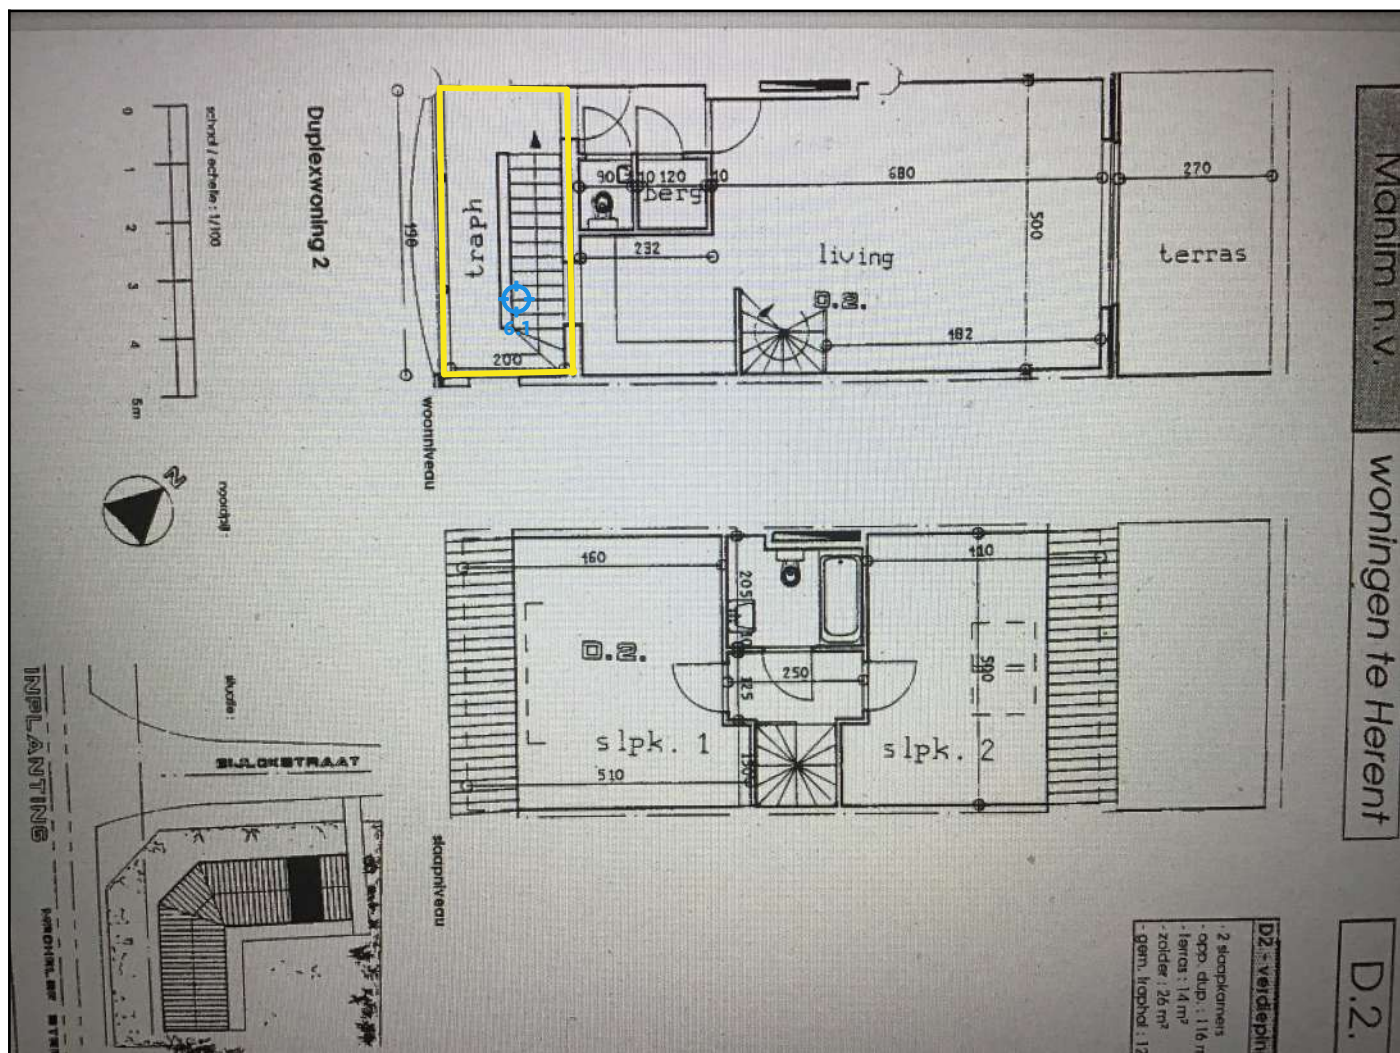
Plan 1.4: Hoofdgebouw plan 1ste verdieping

Beschrijving	Type	Actie
6. Inkomhal 204 pleisterwerk	Geen asbest	-
6.1 Code: MM04	Mengmonster	-

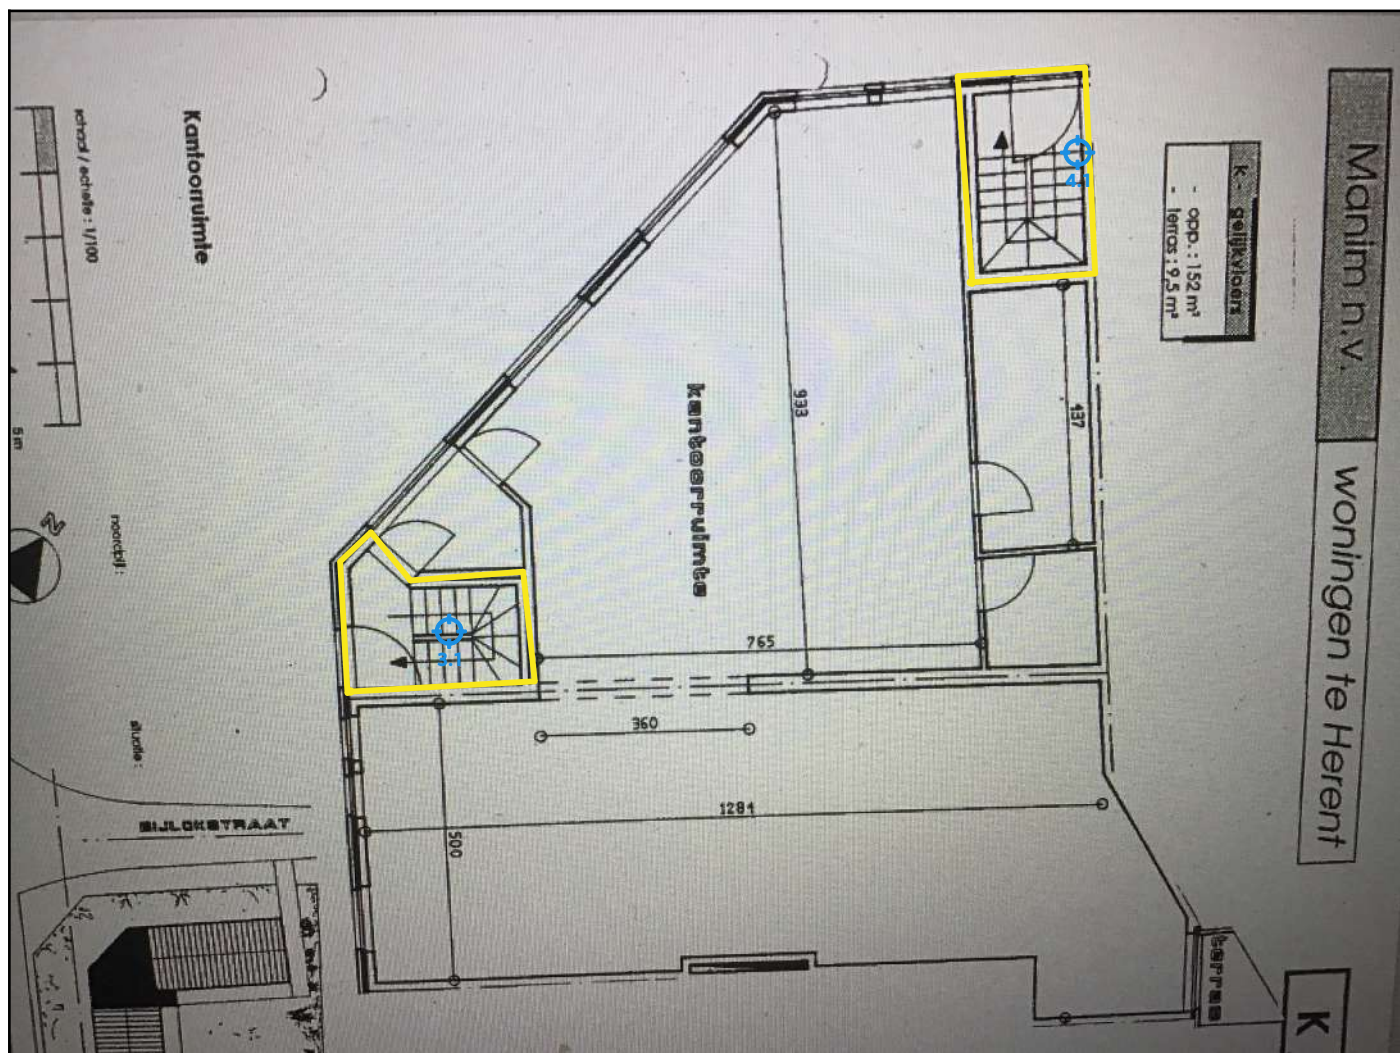
Plan 2.1: Hoofdegebouw plan gelijkvloers

Beschrijving	Type	Actie
3. Inkomhal 177 pleisterwerk	Geen asbest	-
3.1 Code: MM03	Mengmonster	-
4. Inkomhal 206 pleisterwerk	Geen asbest	-
4.1 Code: MM05	Mengmonster	-

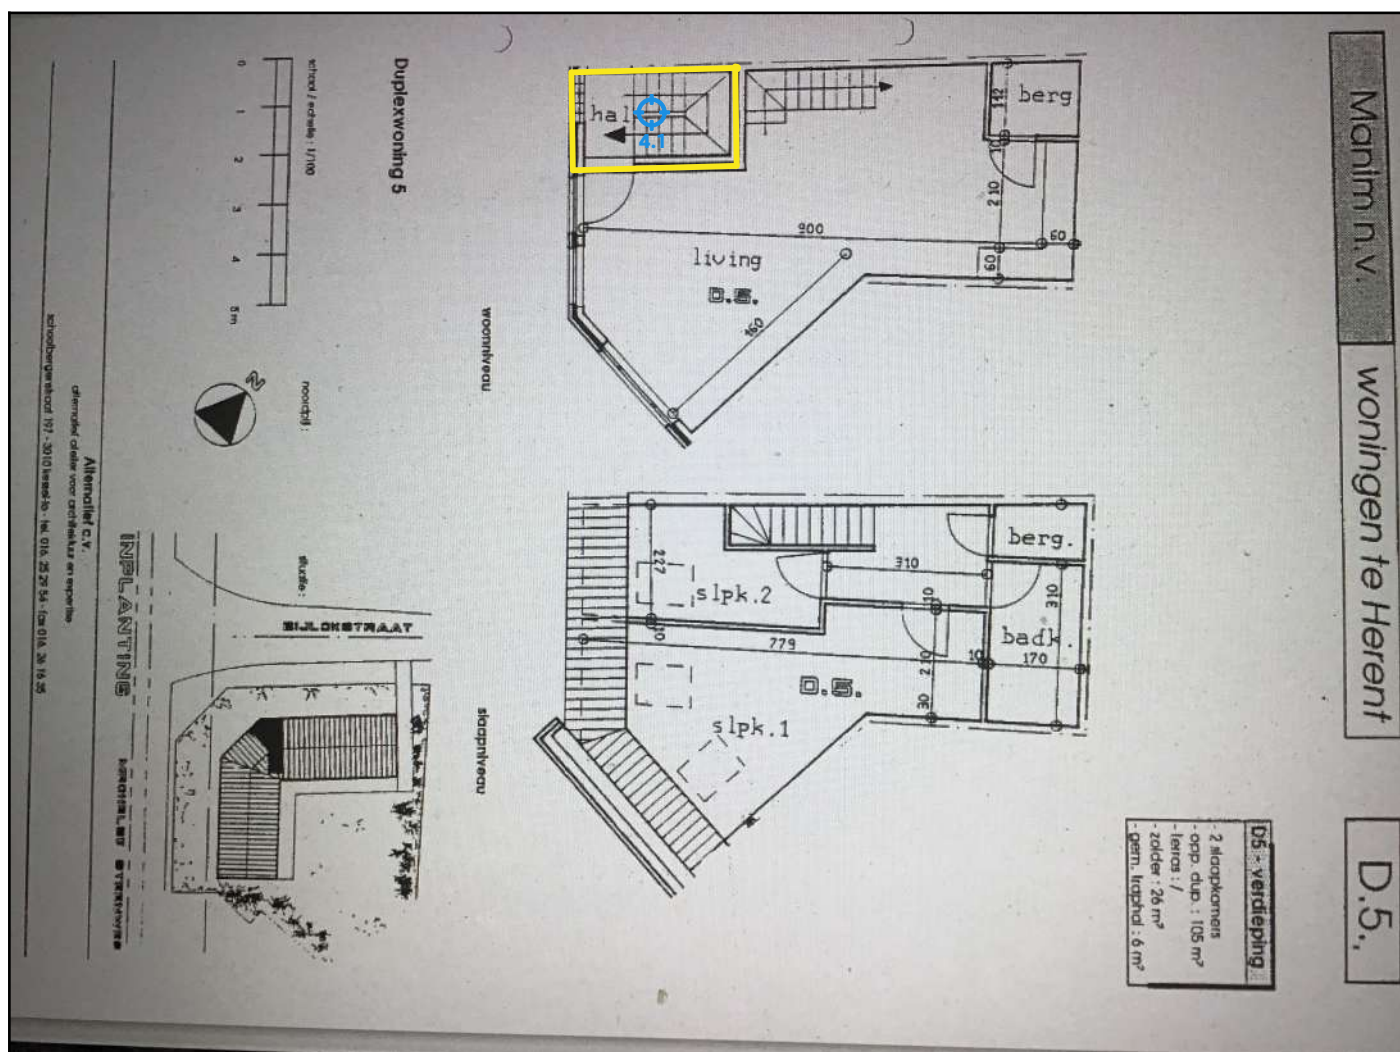
Plan 2.2: Hoofdbouw plan 1ste verdieping

Beschrijving	Type	Actie
4. Inkomhal 206 pleisterwerk	Geen asbest	-
4.1 Code: MM05	Mengmonster	-

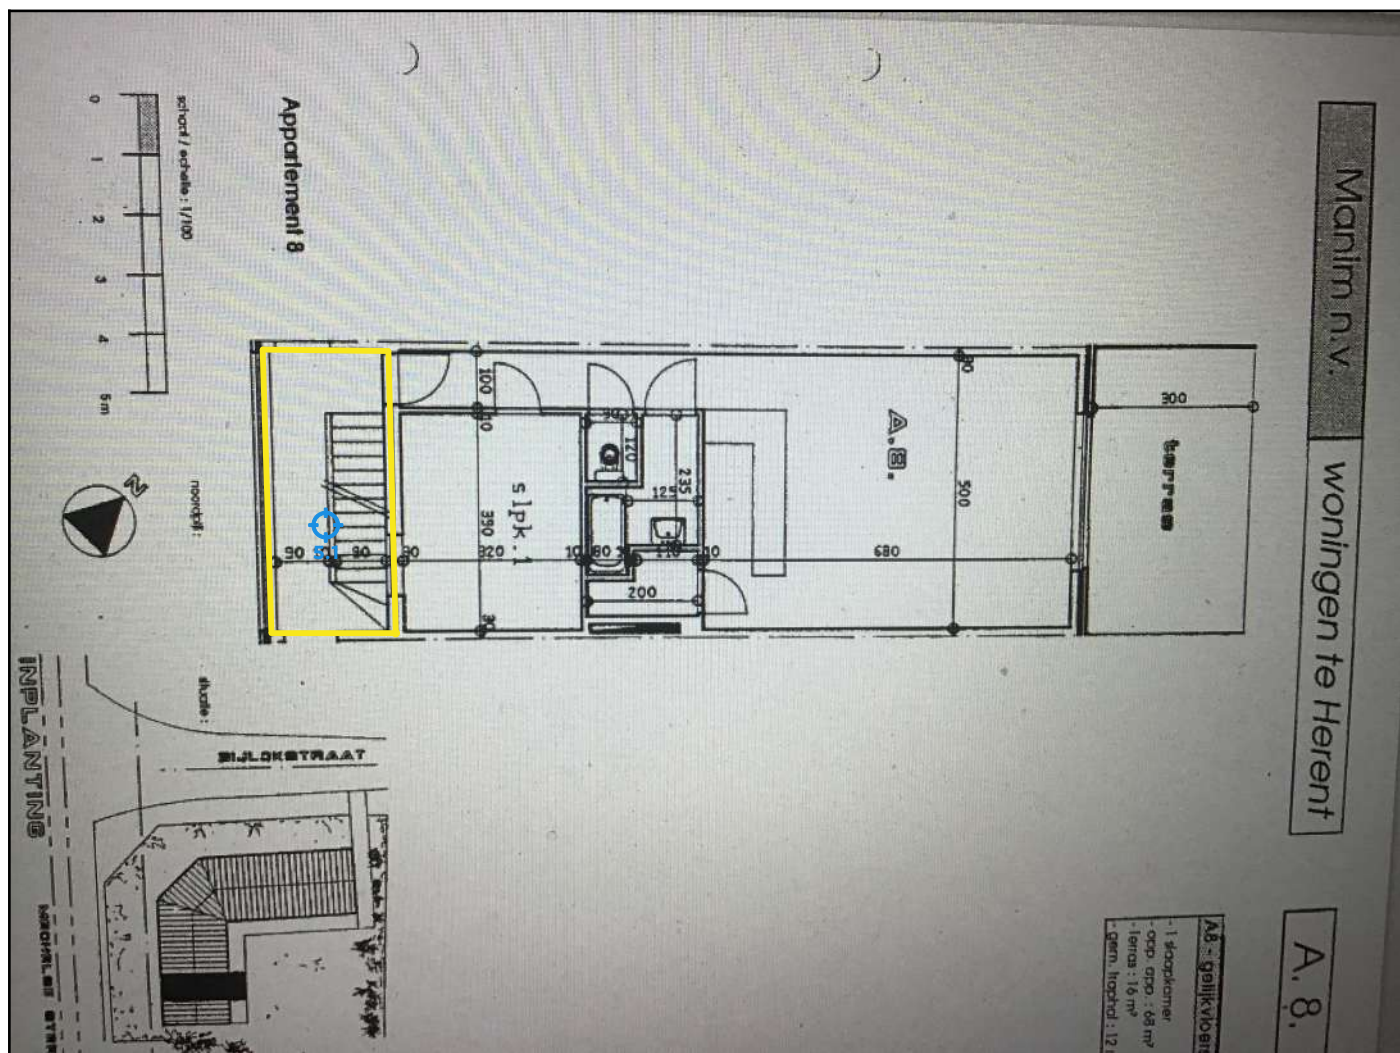
Plan 3.2: Hoofdbouww plan gelijkvloers

Beschrijving	Type	Actie
5. Inkomhal 175 pleisterwerk	Geen asbest	-
5.1 Code: MM02	Mengmonster	-

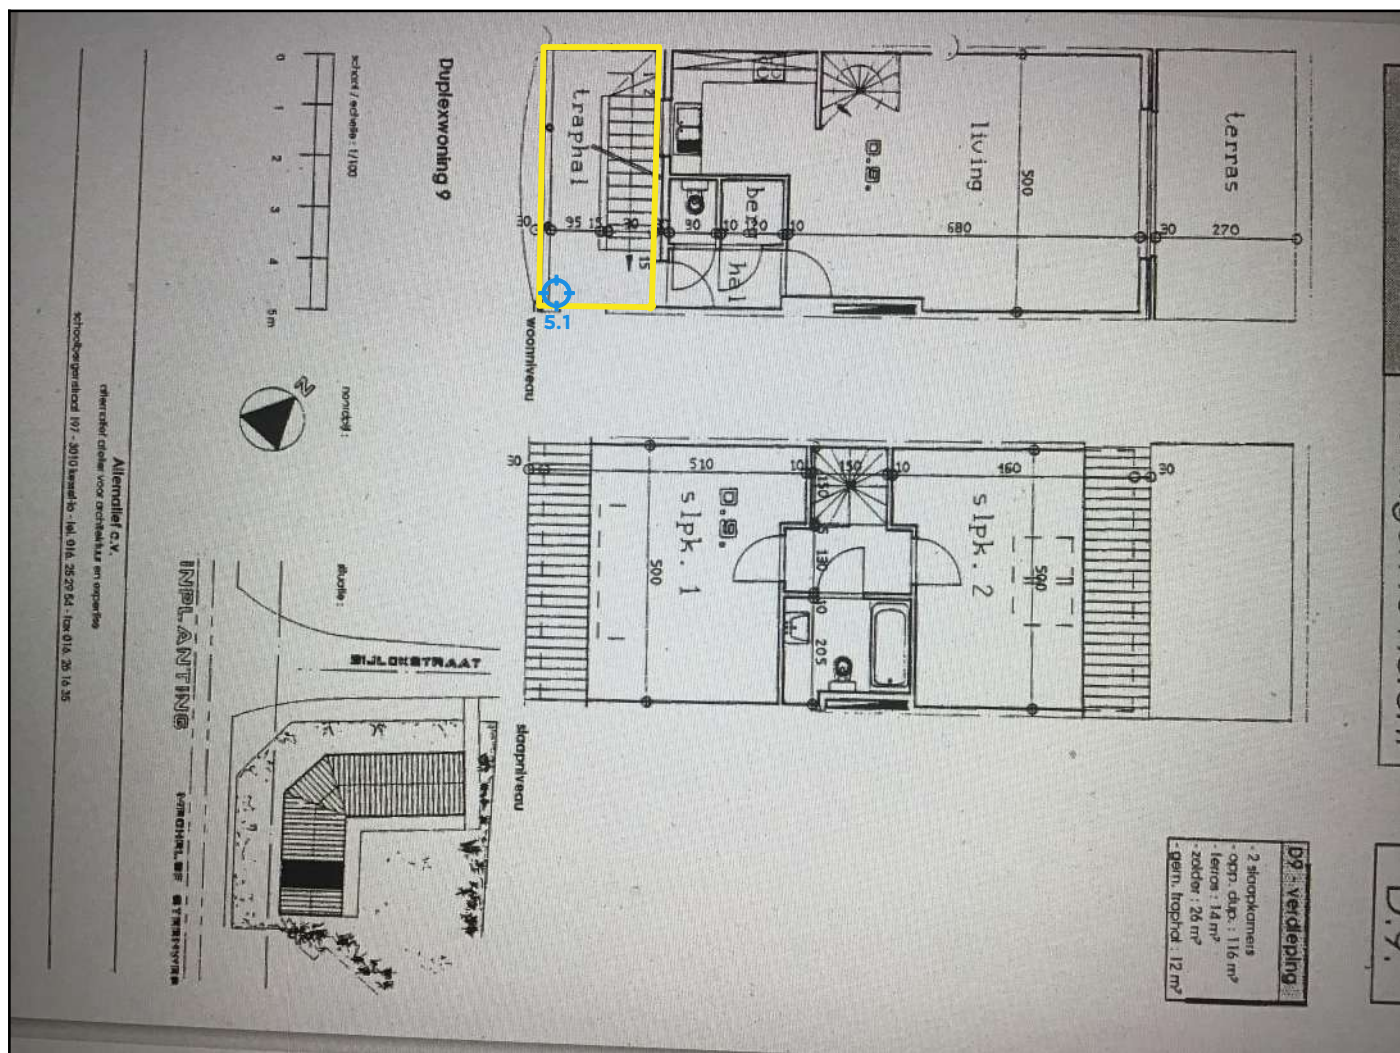
Plan 3.3: Hoofgebouw plan 1ste verdieping

Beschrijving	Type	Actie
5. Inkomhal 175 pleisterwerk	Geen asbest	-
5.1 Code: MM02	Mengmonster	-
