Asbestinventarisatetest

Bijlokstraat 204/1, 3020 Herent

Attestnummer : 20260111-000026.000

Uitgegeven op : 11.01.2026

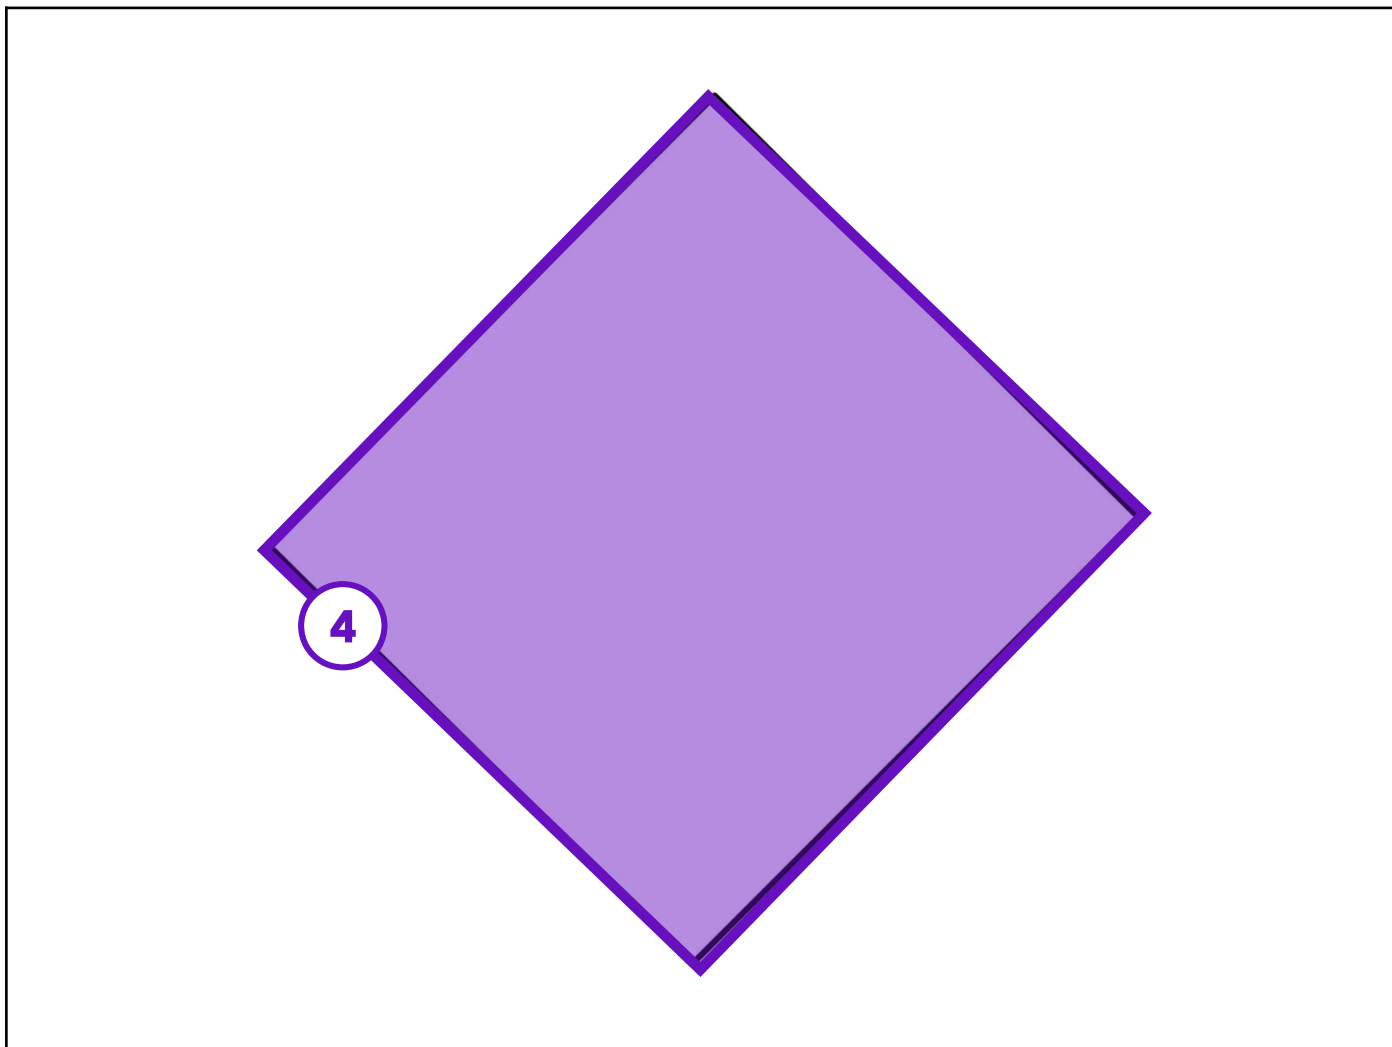
Plan 1.1: Hoofdgebouw plan

Beschrijving	Type	Actie
4. Gemene delen werden niet gecontroleerd.	Advies	-

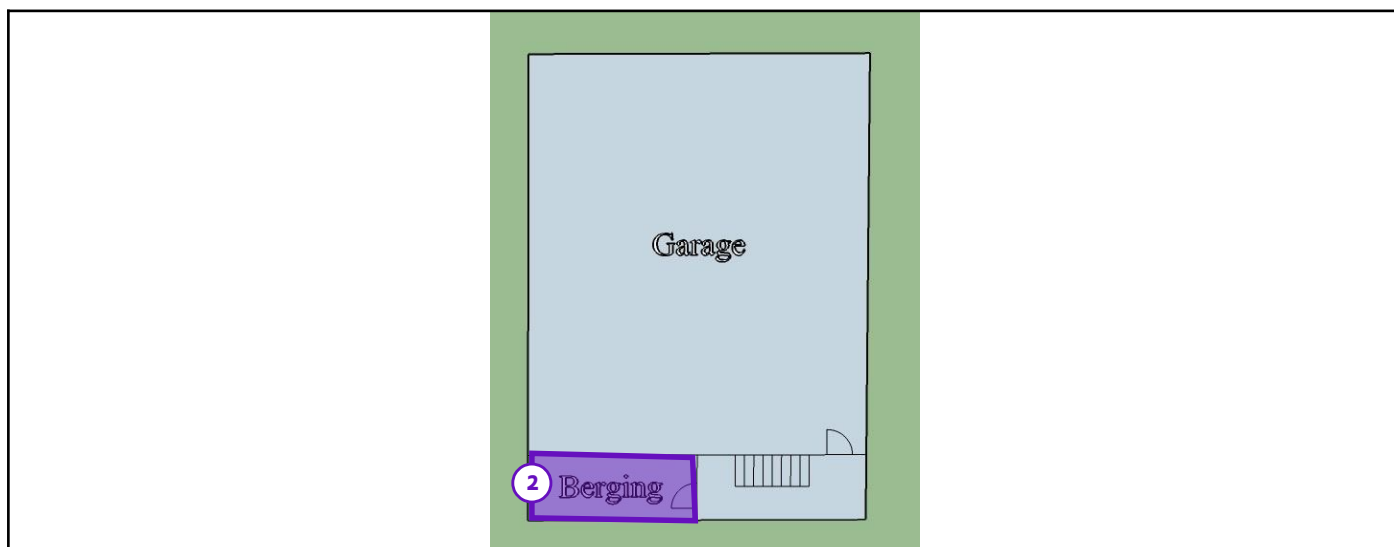
Plan 1.2: 3020 Herent Bijlokstraat 204 bus 1 berging

Beschrijving	Type	Actie
2. berging	Advies	-

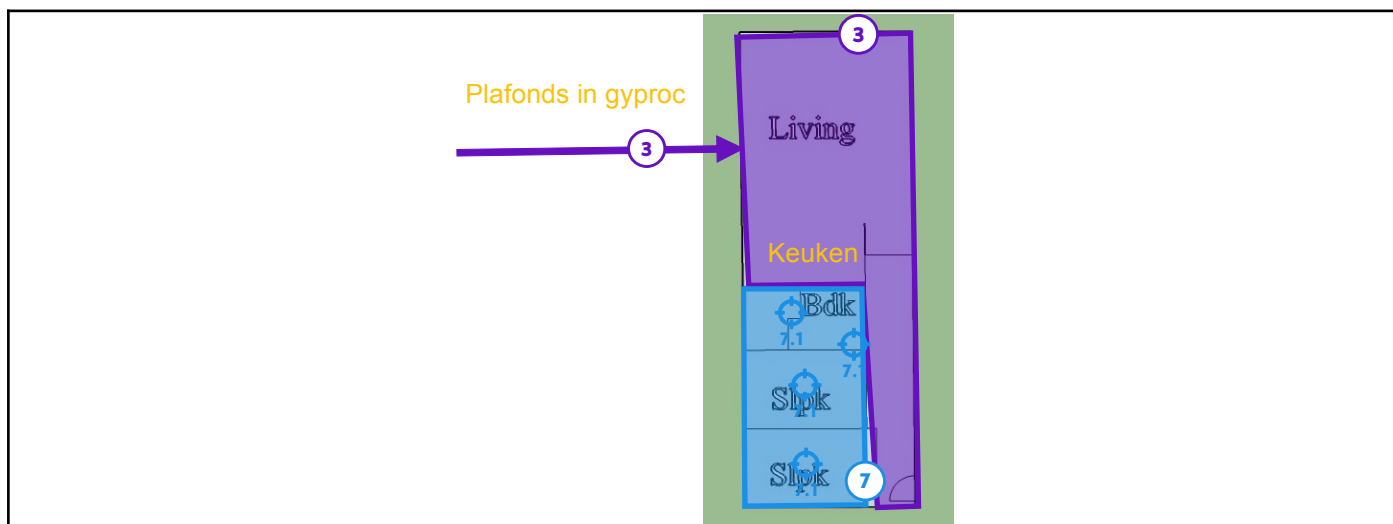
Plan 1.3: 3020 Herent Bijlokstraat 204 bus 1app

Beschrijving	Type	Actie
3. Plafonds bestaande uit voorzetpanelen	Advies	-
7. Pleisterwerk plafonds	Geen asbest	-
7.1 Code: 83008/S2	Mengmonster	-

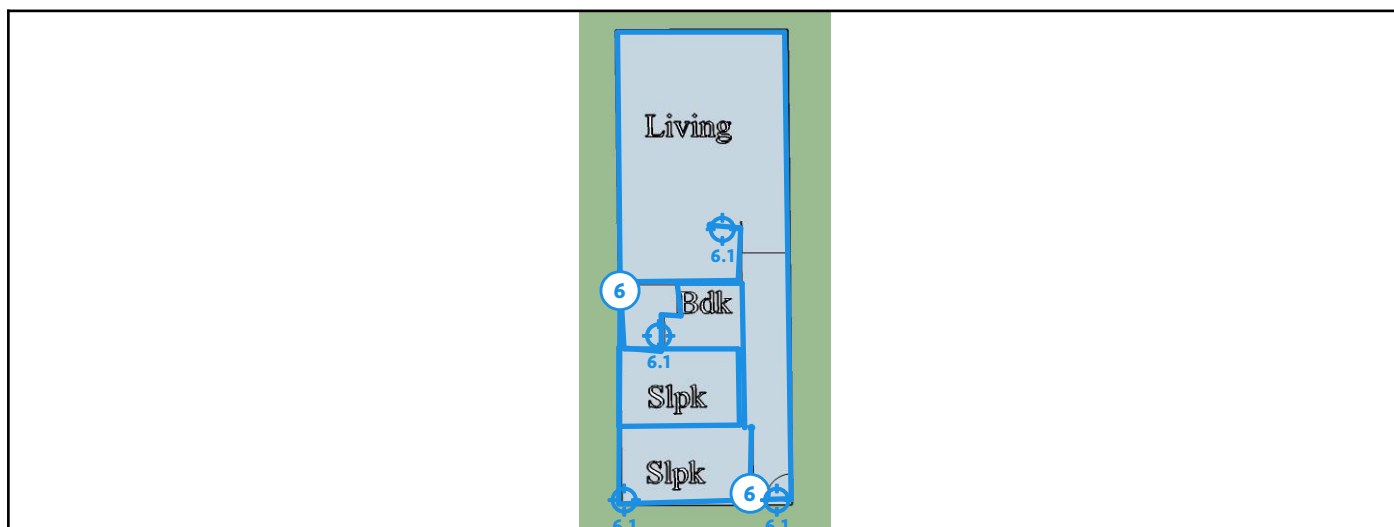
Plan 1.4: 3020 Herent Bijlokstraat 204 bus 1app

Beschrijving	Type	Actie
6. Pleisterwerk muren	Geen asbest	-
6.1 Code: 83008/S1	Mengmonster	-

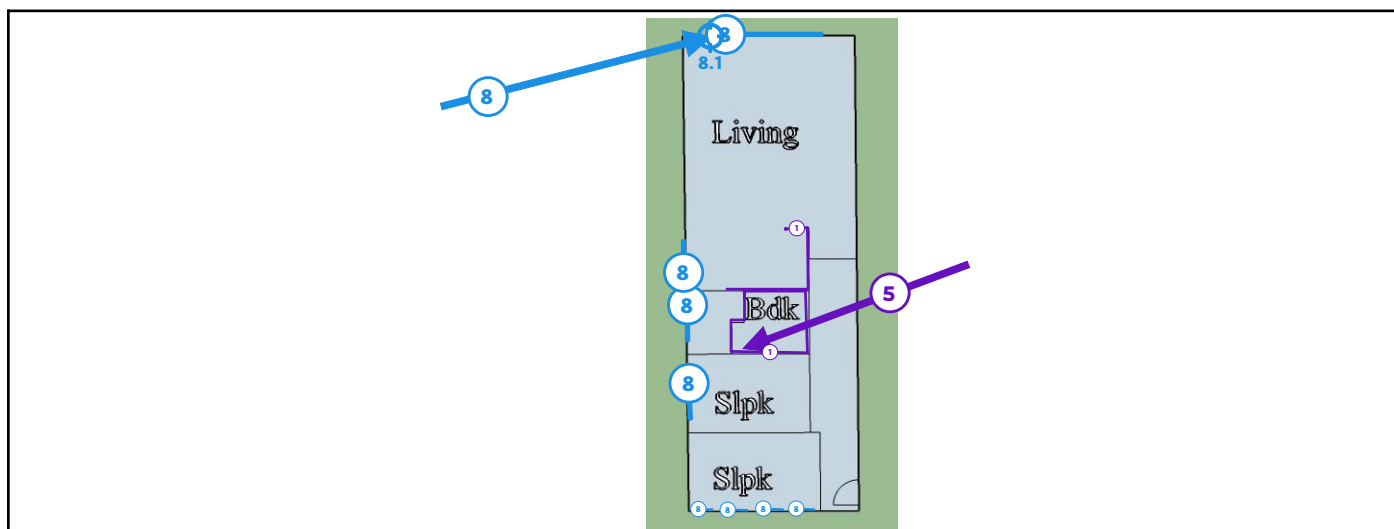
Plan 1.5: 3020 Herent Bijlokstraat 204 bus 1app

Beschrijving	Type	Actie
1. Lijmlaag achter tegels en plinten	Advies	-
5. Ventilatiekanalen	Advies	-
8. Mastiek ramen	Geen asbest	-
8.1 Code: 83008/S3	Puntmonster	-
