Asbestinventarisatetest

Snoekstraat 78, 9000 Gent

Attestnummer : 20260405-000094.000

Asbestveilig (maar niet asbestvrij)

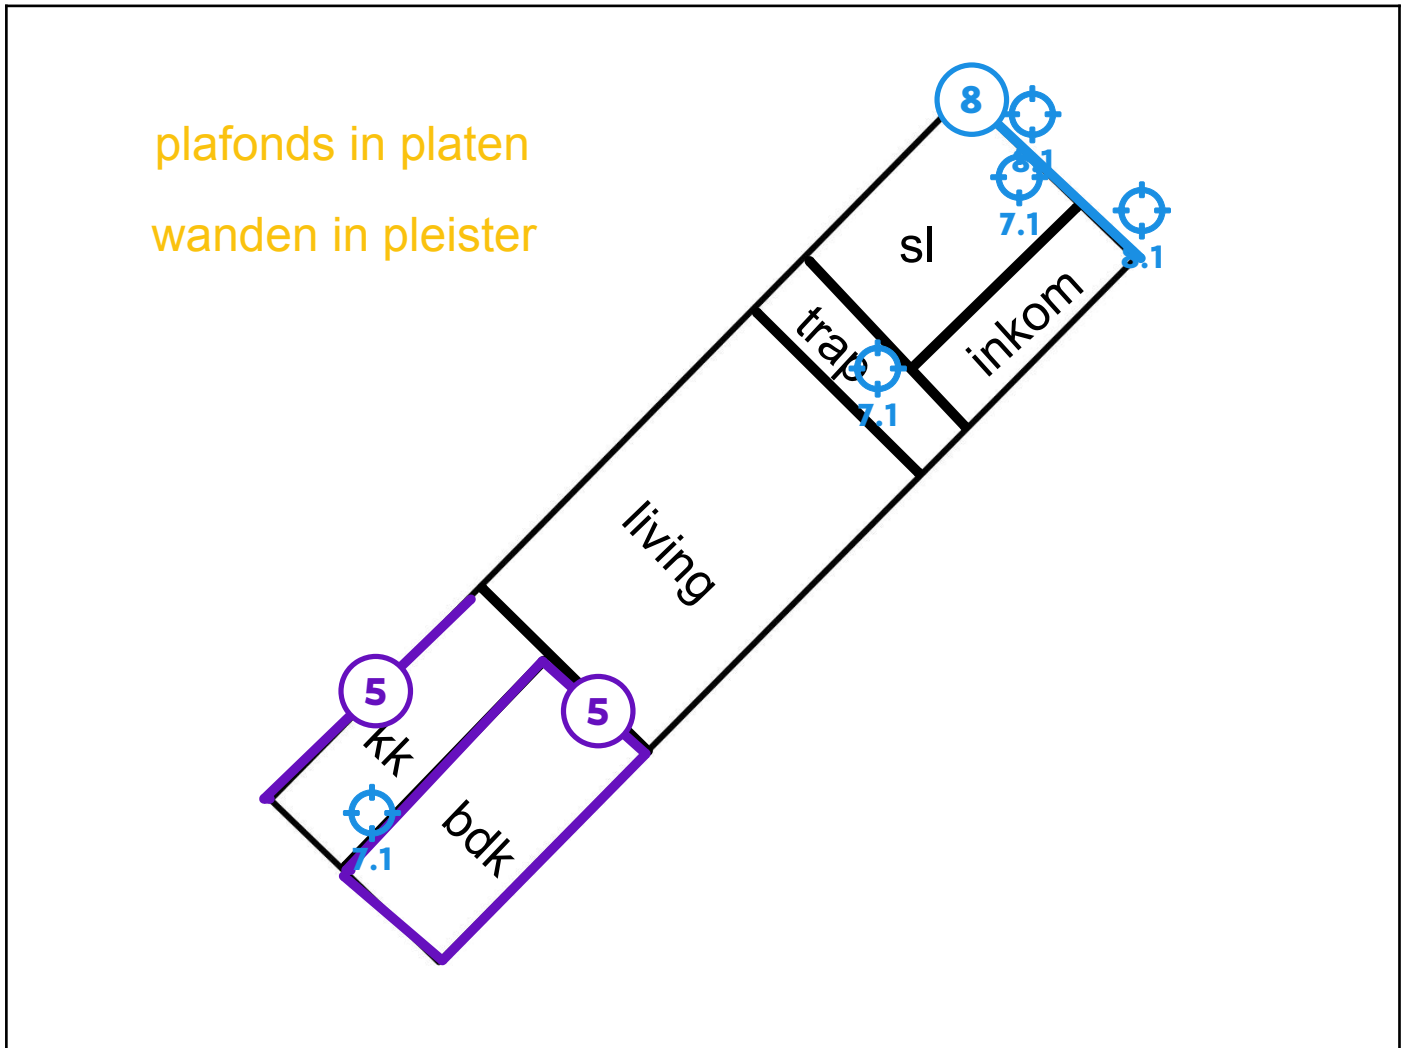
Plan 1.1: Hoofdgebouw plan gvl

Beschrijving	Type	Actie
4. Plafond type: Plaatmateriaal	Advies	-
5. faiancelijm achter tegels	Advies	-
7. pleisterwerk wanden	Geen asbest	-
7.1 Code: mm01	Mengmonster	-
8. crepi gevel	Geen asbest	-
8.1 Code: Mm2	Mengmonster	-

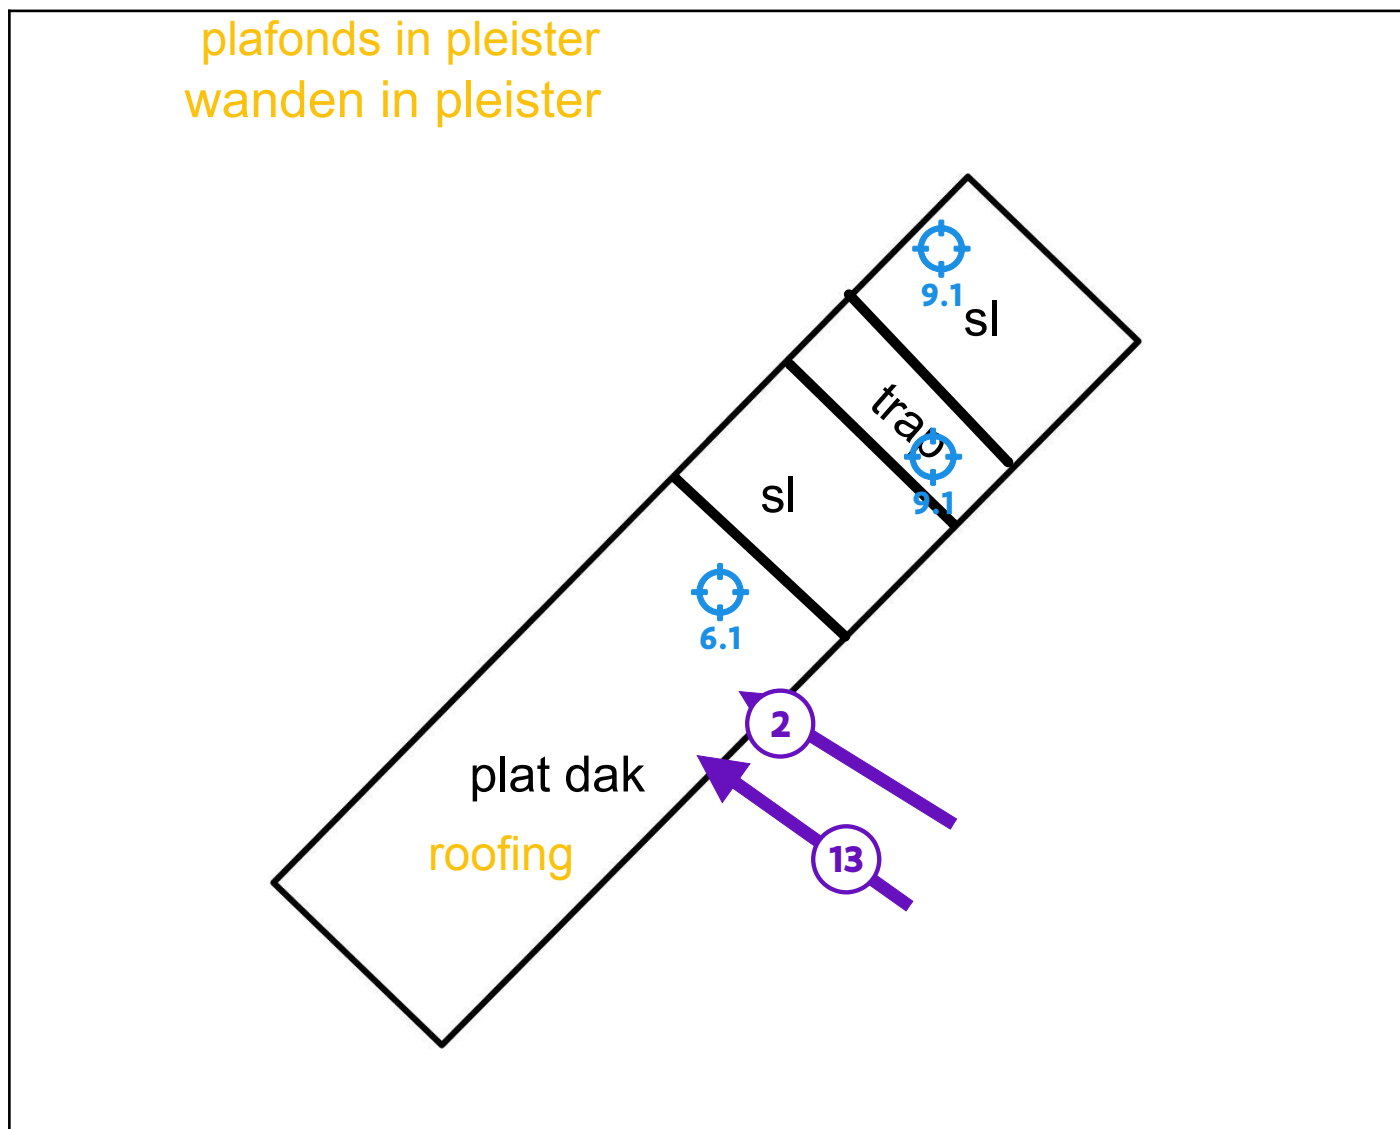
Plan 1.2: Hoofdgebouw plan 1e

Beschrijving	Type	Actie
2. Binnenkant schouw	Beperking	-
6. roofing dak	Geen asbest	-
6.1 Code: Mm4	Puntmonster	-
7. pleisterwerk wanden	Geen asbest	-
9. pleisterwerk plafond	Geen asbest	-
9.1 Code: mm02	Mengmonster	-

13. Schouw type: kunststof	Overige ruimte of materiaal	-
----------------------------	-----------------------------	---

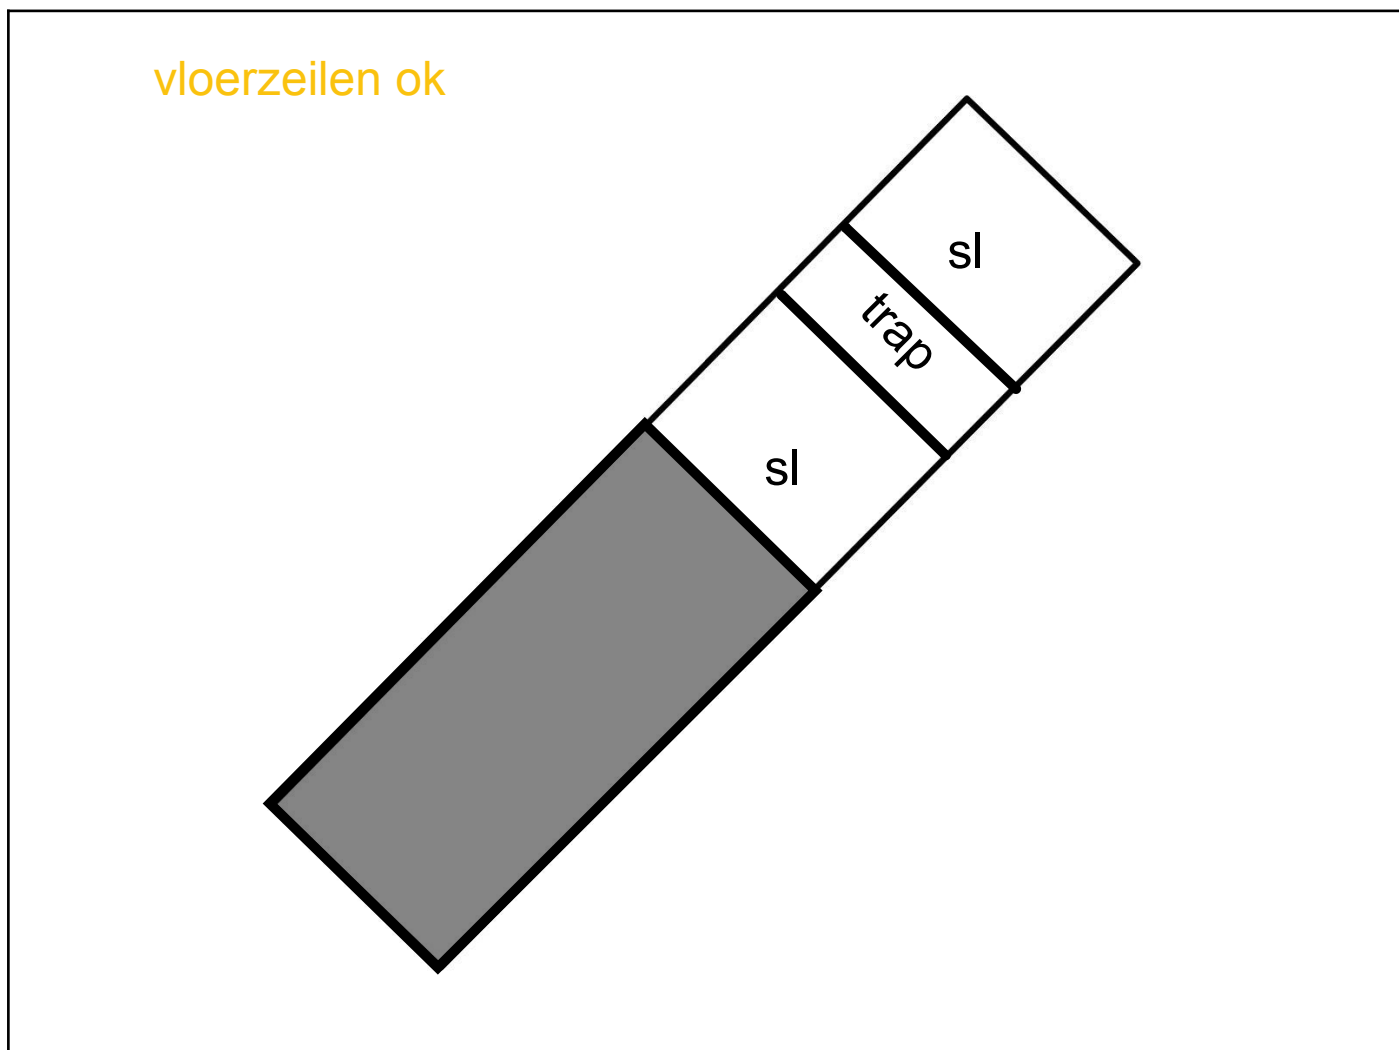
Plan 1.3: Hoofdgebouw plan 2e

Beschrijving	Type	Actie
3. Vloerzeil type: niet asbest verdacht	Advies	-
