Asbestinventarisatetest

Groot Overlaar 22, 3300 Tienen

Attestnummer : 20260504-000276.000

Niet-asbestveilig

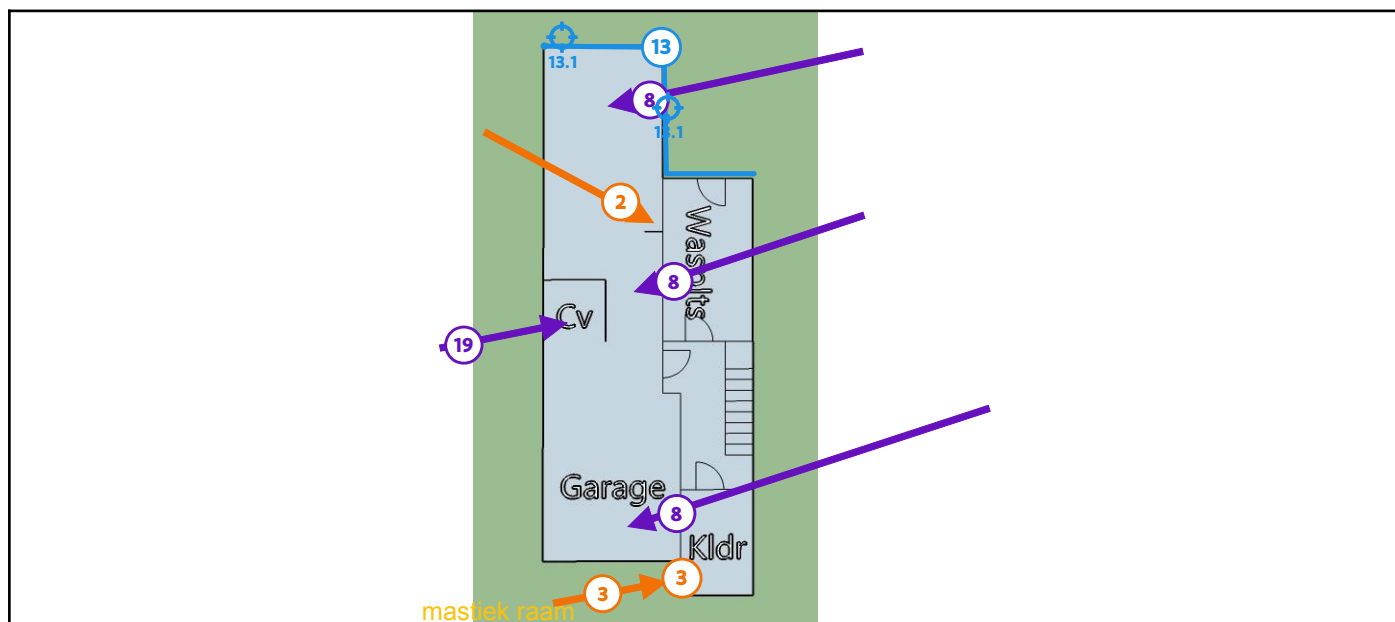
Plan 1.1: 3300 Tienen Groot Overlaar 22 kldr

Beschrijving	Type	Actie
2. Bakeliet schakelaars/stopcontacten	Asbestmateriaal	Verwijderen
3. Mastiek raam kelder	Asbestmateriaal	Verwijderen
8. Buizen in de controleput	Advies	-
13. Crepi gevels	Geen asbest	-
13.1 Code: 98300/S3	Mengmonster	-
19. CV-ketel (niet verdacht)	Overige ruimte of materiaal	-

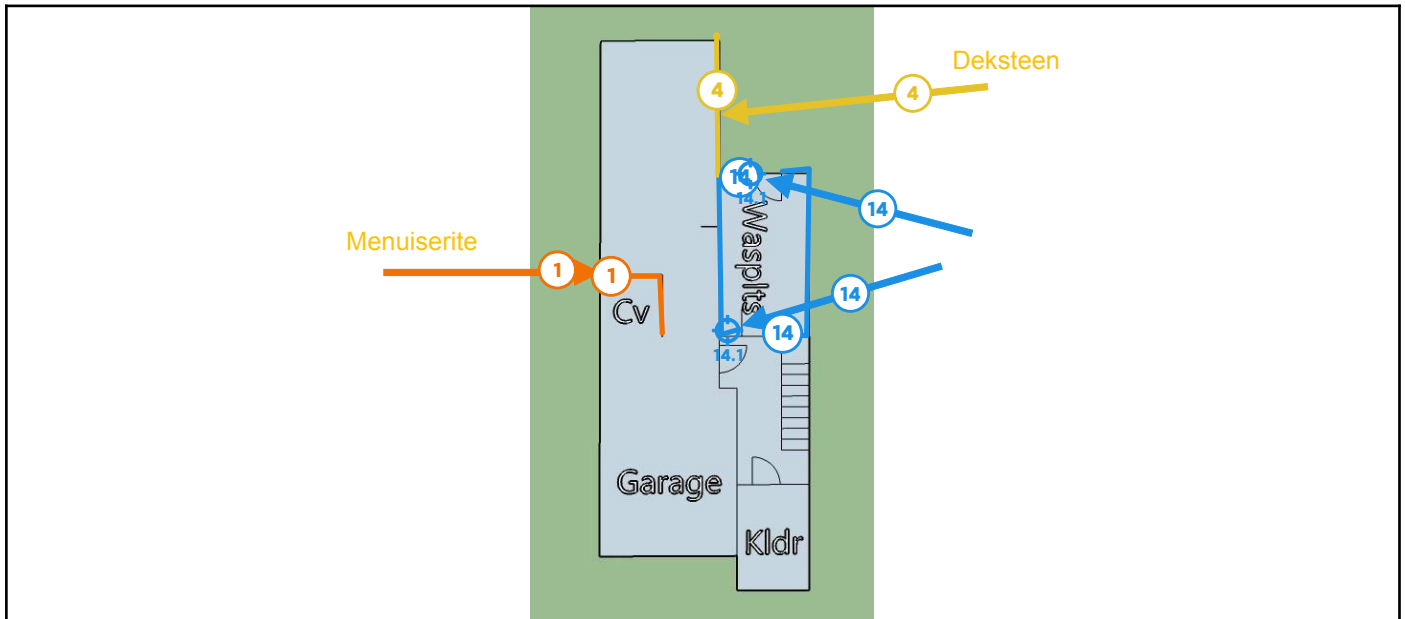
Plan 1.2: 3300 Tienen Groot Overlaar 22 kldr

Beschrijving	Type	Actie
1. Zijwanden type Menuiserie	Asbestmateriaal	Verwijderen
4. Deksteen	Asbestmateriaal	Zorgvuldig beheren
14. Cementen smeerlaag binnen	Geen asbest	-
14.1 Code: 98300/S4	Mengmonster	-

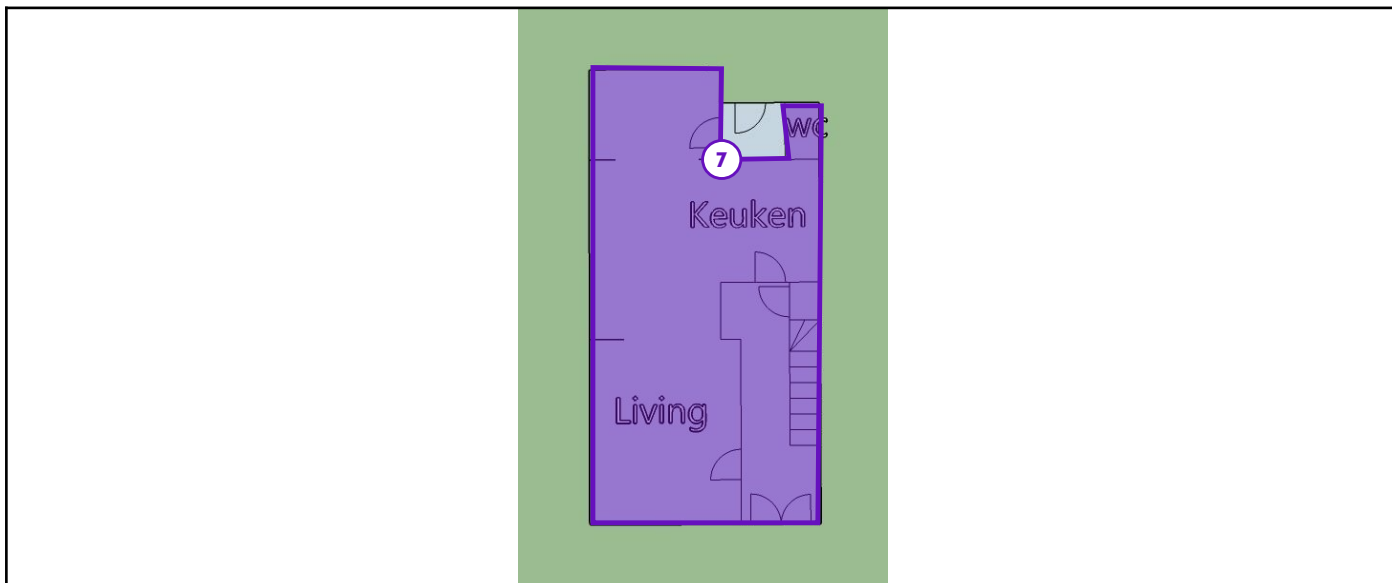
Plan 1.3: 3300 Tienen Groot Overlaar 22 gvl

Beschrijving	Type	Actie
7. Plafonds bestaande uit voorzetpanelen	Advies	-

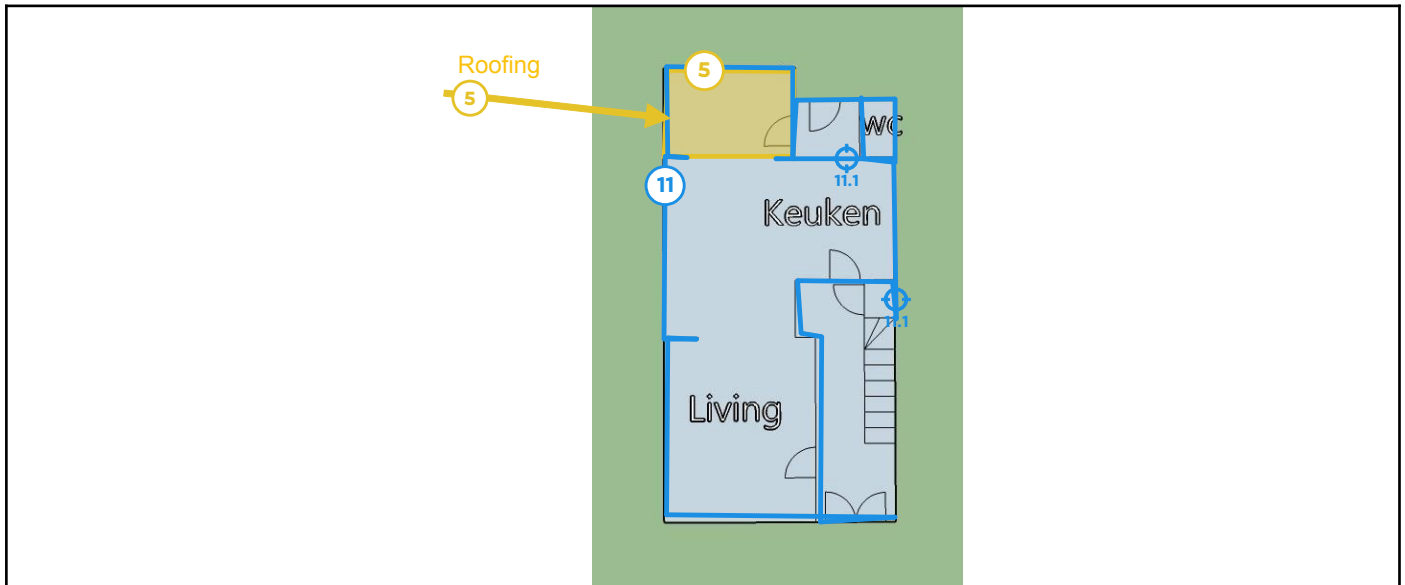
Plan 1.4: 3300 Tienen Groot Overlaar 22 gvl

Beschrijving	Type	Actie
5. Roofing	Asbestmateriaal	Zorgvuldig beheren
11. Pleisterwerk muren	Geen asbest	-
11.1 Code: 98300/S1	Mengmonster	-

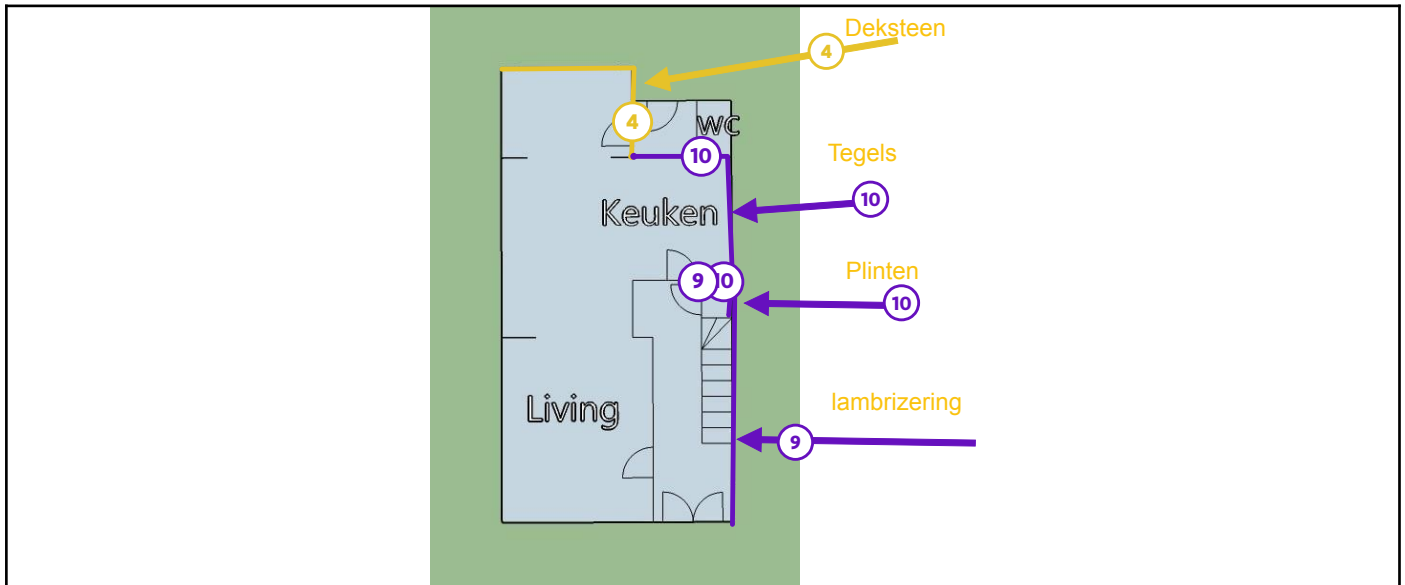
Plan 1.5: 3300 Tienen Groot Overlaar 22 gvl

Beschrijving	Type	Actie
4. Deksteen	Asbestmateriaal	Zorgvuldig beheren
9. Wanden In Gyproc of hout	Advies	-
10. Lijm laag achter tegels en plinten	Advies	-

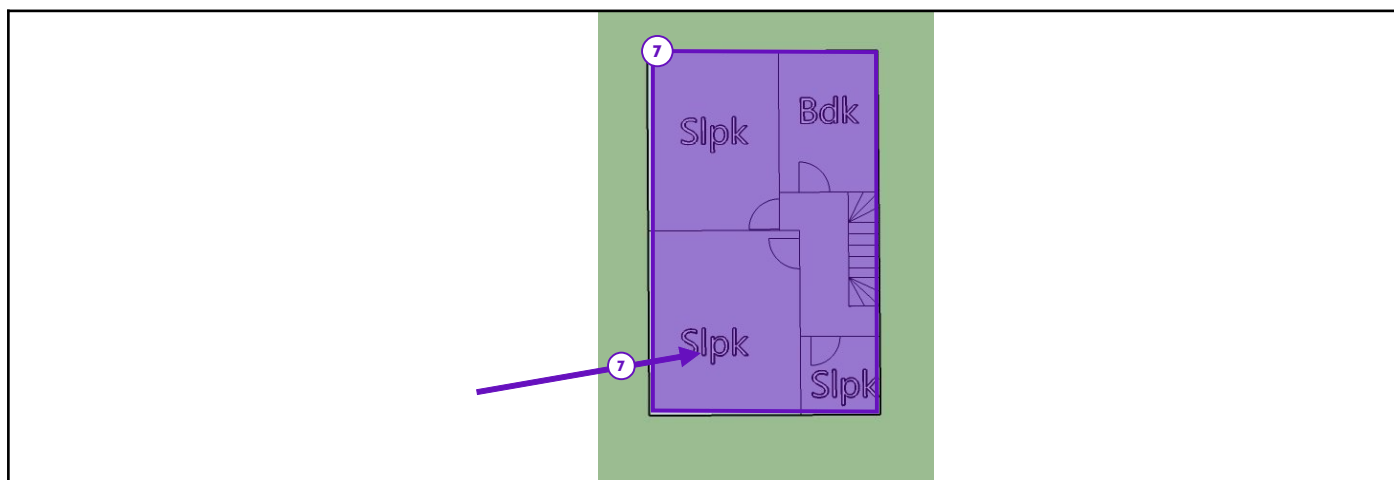
Plan 1.6: 3300 Tienen Groot Overlaar 22 1e vd

Beschrijving	Type	Actie
7. Plafonds bestaande uit voorzetpanelen	Advies	-

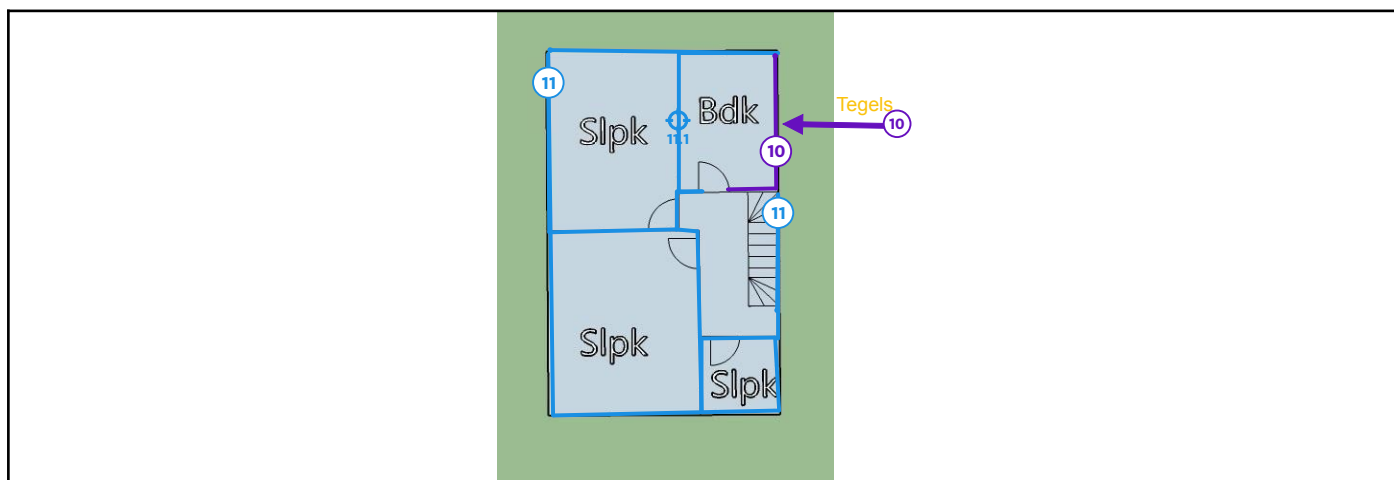
Plan 1.7: 3300 Tienen Groot Overlaar 22 1e vd

Beschrijving	Type	Actie
10. Lijmlaag achter tegels en plinten	Advies	-
11. Pleisterwerk muren	Geen asbest	-
11.1 Code: 98300/S1	Mengmonster	-

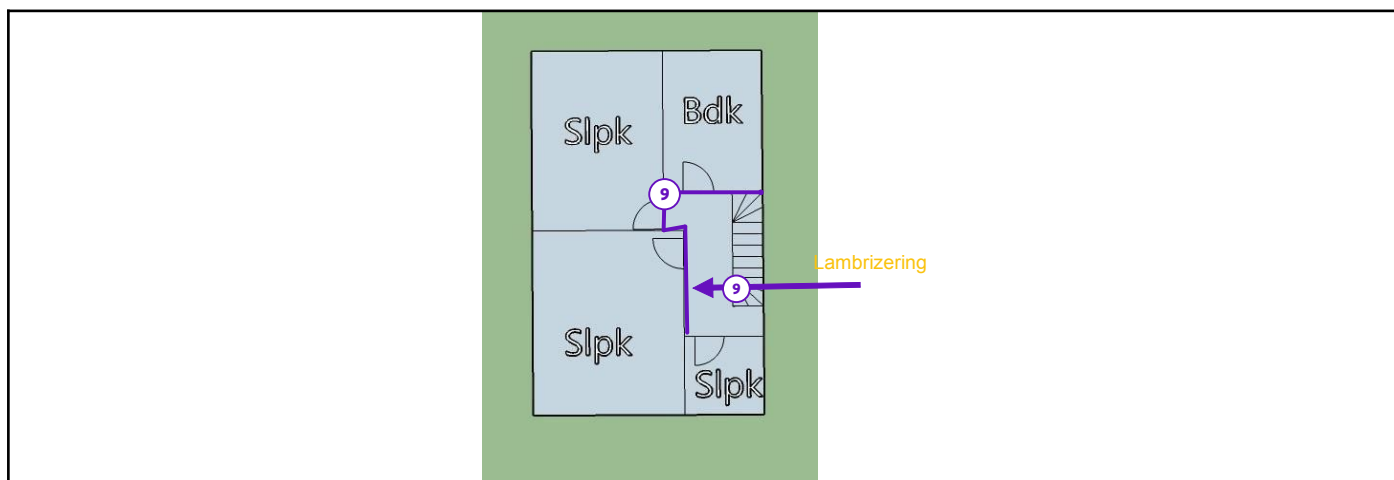
Plan 1.8: 3300 Tienen Groot Overlaar 22 1e vd

Beschrijving	Type	Actie
9. Wanden In Gyproc of hout	Advies	-

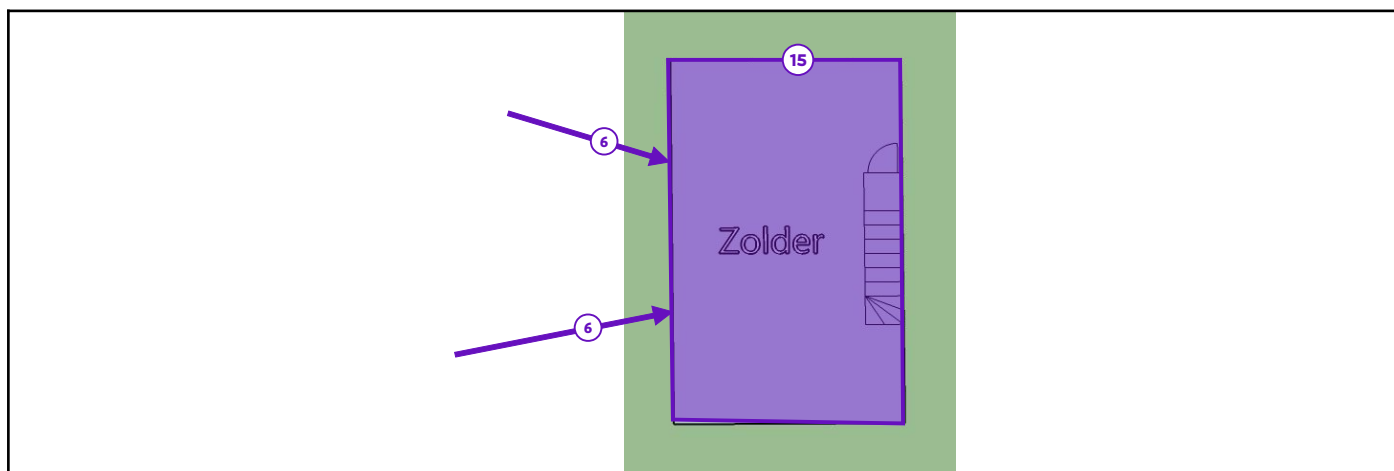
Plan 1.9: 3300 Tienen Groot Overlaar 22 zldr

Beschrijving	Type	Actie
6. Schouwen op dak	Beperking	-
15. Dakbedekking bestaande uit pannen (niet verdacht)	Overige ruimte of materiaal	-

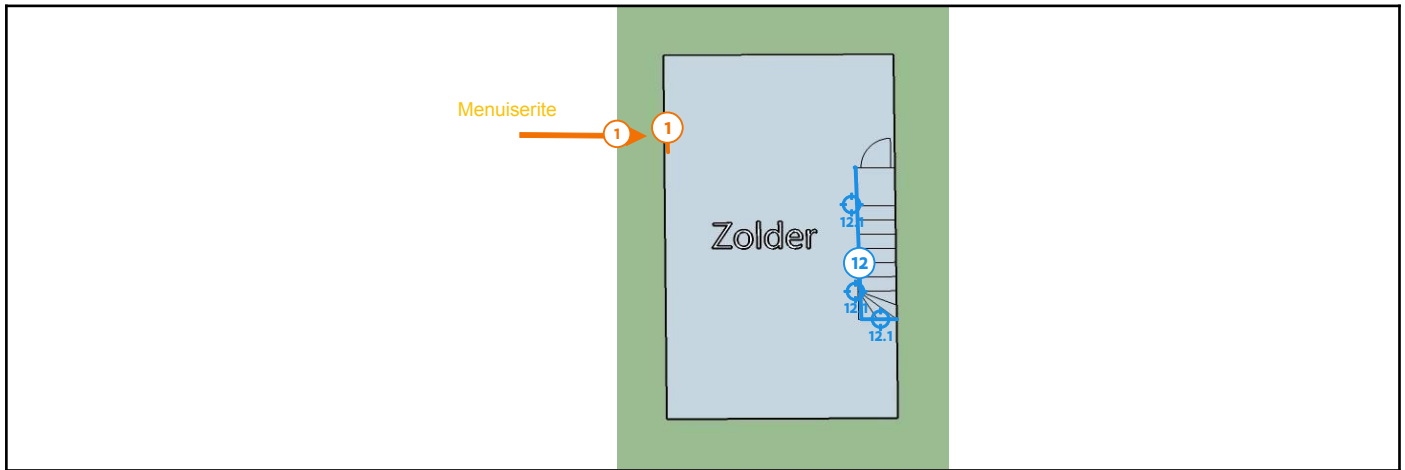
Plan 1.10: 3300 Tienen Groot Overlaar 22 zldr kopie

Beschrijving	Type	Actie
1. Zijwanden type Menuiserie	Asbestmateriaal	Verwijderen
12. Pleisterwerk muren zolderafkasting	Geen asbest	-
12.1 Code: 98300/S2	Mengmonster	-

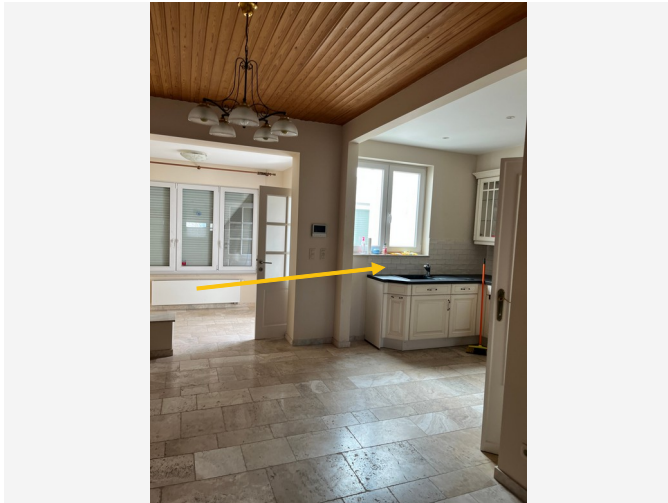
Situeringsfoto

Basis voor advies	Een deel van de wanden bestaat uit gyproc of hout
-------------------	---

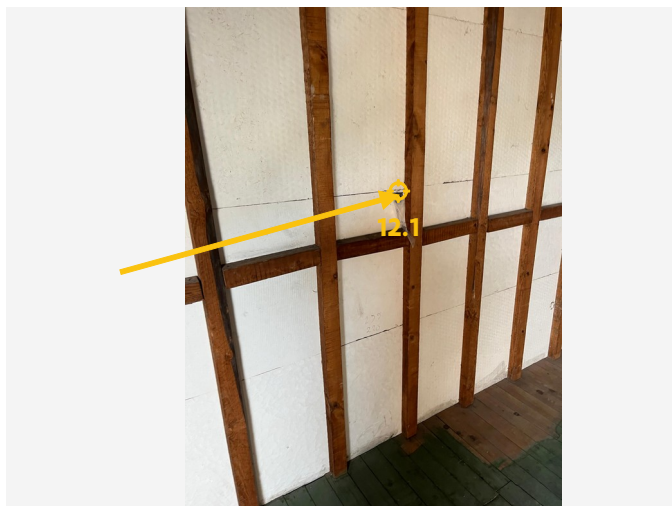
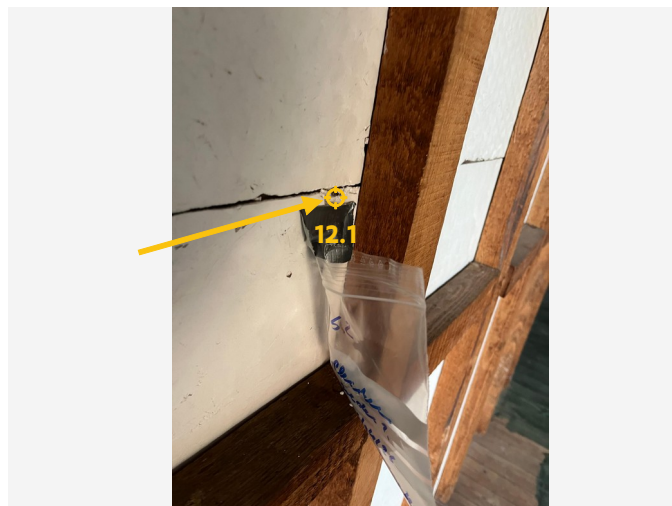
Beschrijving	Pleisterwerk muren
Omgeving	Binnen
Primaire drager	Binnenwand
Bindmiddel van materiaal	Gips - kalk
Gebondenheid op basis van bindmiddel	Niet-hechtgebonden
Hoeveelheid (oppervlakte - dikte - aantal)	• 200,00 m ² - 0,50 cm - 1 stuk
Totaal volume	1,00 m ³
Identificatiemethode	Een monstername door de asbestdeskundige met laboanalyse door een asbestlabo.
Destructieve handeling voor identificatie	Nee
Opmerking	Representatief mengmonster uitgevoerd volgens het inspectieprotocol (IP2) betreffende een niet destructieve inspectie. Samengesteld uit meerdere staalpunten uit verschillende ruimtes, genomen tot op de drager. In de Analyse van de monsters uitgevoerd door een erkend asbestlabo via PLM. werden geen optisch detecteerbare asbestvezels vastgesteld volgens de hierboven toegepaste analysemethode. Let op, deze analysemethode heeft evenwel een detectielimiet. Op basis van dit analyseresultaat wordt deze toepassing conform IP2 weergegeven als niet-asbesthoudend. De analyseresultaten hebben evenwel uitsluitend betrekking op de onderzochte monsters en hun respectievelijk monstername-plaatsen. De hoeveelheden zijn ter indicatie. Aan vermelde afmetingen, hoeveelheden of gewichten kunnen geen rechten worden ontleend.
