# Asbestinventarisatetest

Sijslostraat 59, 8020 Oostkamp

Attestnummer : **20260429-000262.000**

Uitgegeven op : **29.04.2026**

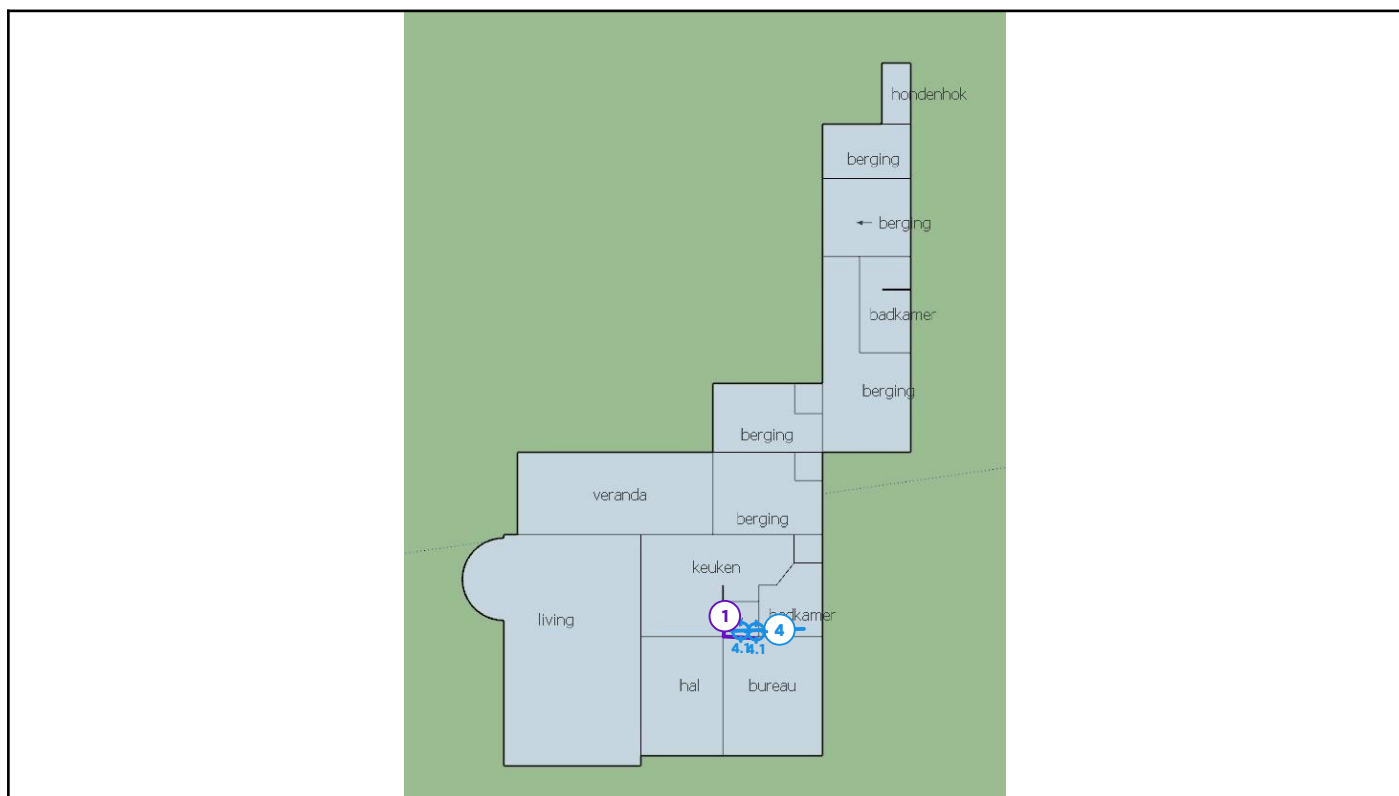
## Plan 1.2: Verdiep 0

Afwerking met een intacte tegels zonder zichtbare beschadigingen. Controle en monsternamen van de lijmlaag is enkel mogelijk mits uitbreiding naar een aanvullend destructief onderzoek.

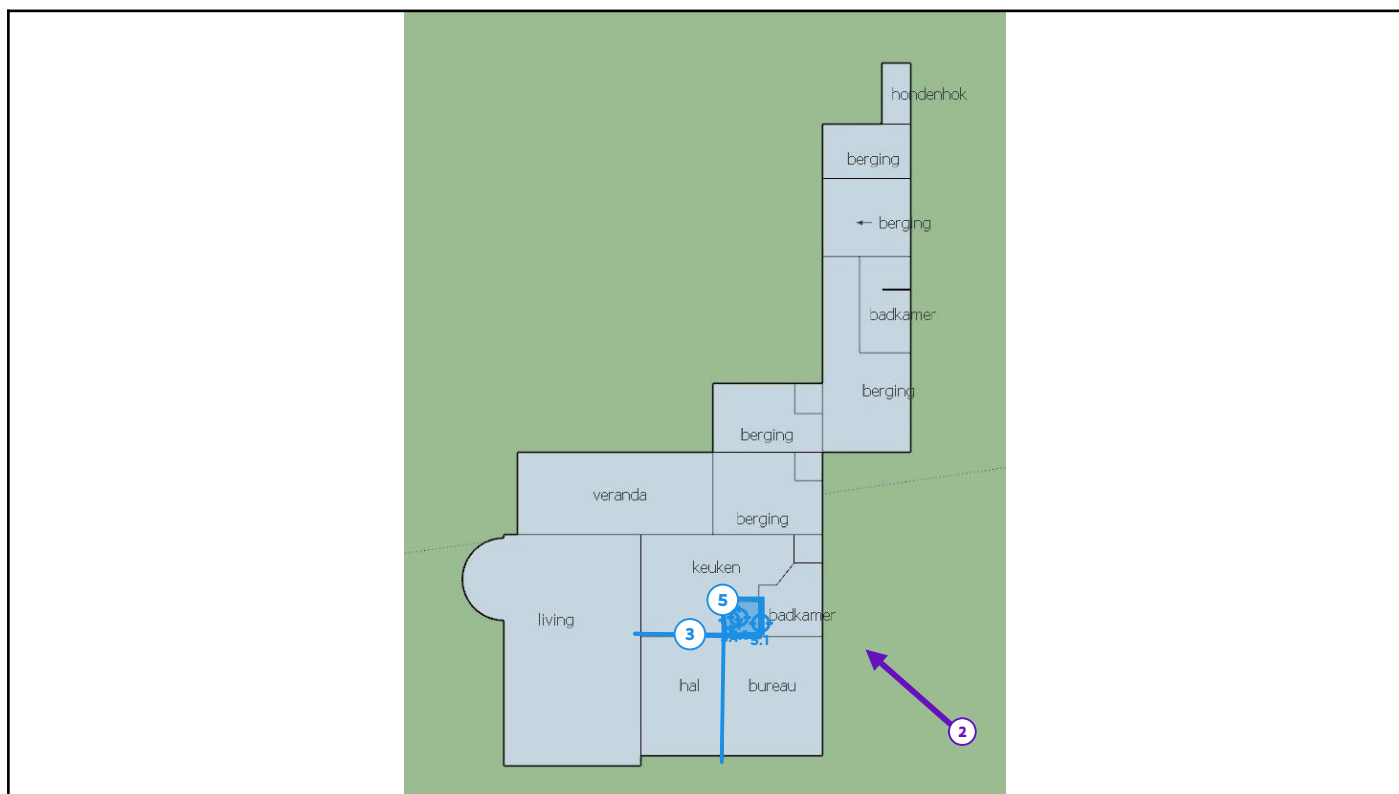
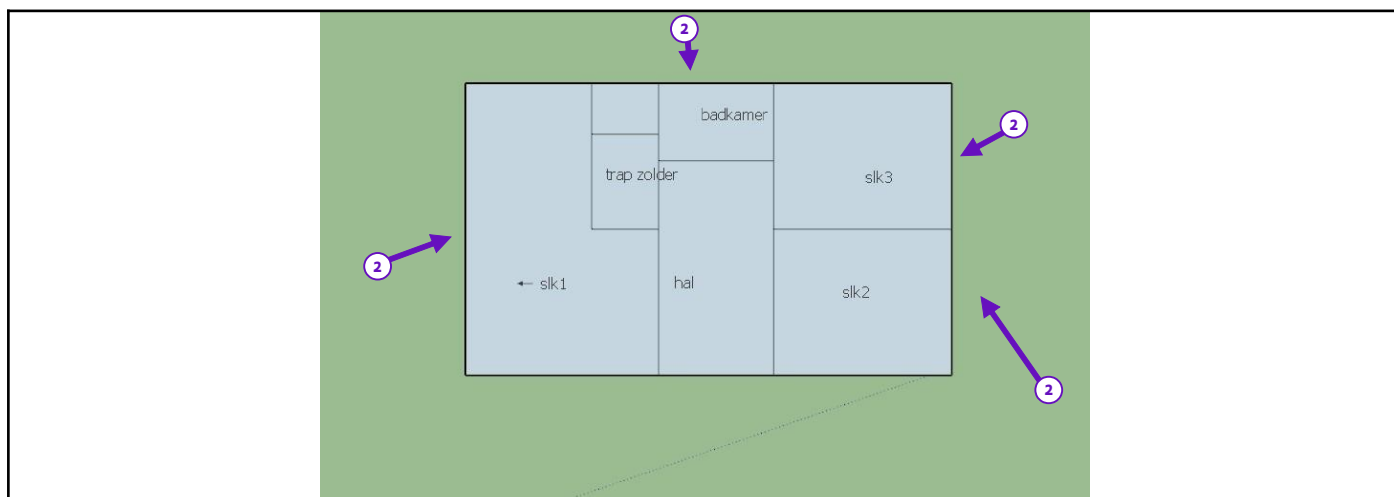
## Plan 1.3: Verdiep 0 - pleister

Mogelijk inwendige asbesthoudende dichtingen tussen de lamellen van de oude gietijzeren radiatoren. Dit is niet vast te stellen visueel of via staalname. Is laag risico, bij eventuele afname dienen deze in het geheel verwijderd te worden.

Voorzien in bijna elke ruimte.

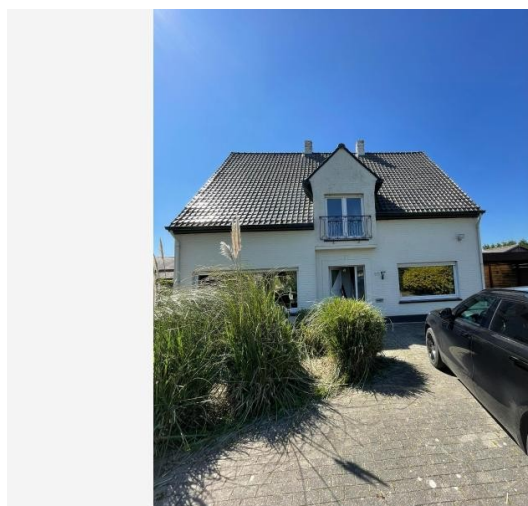
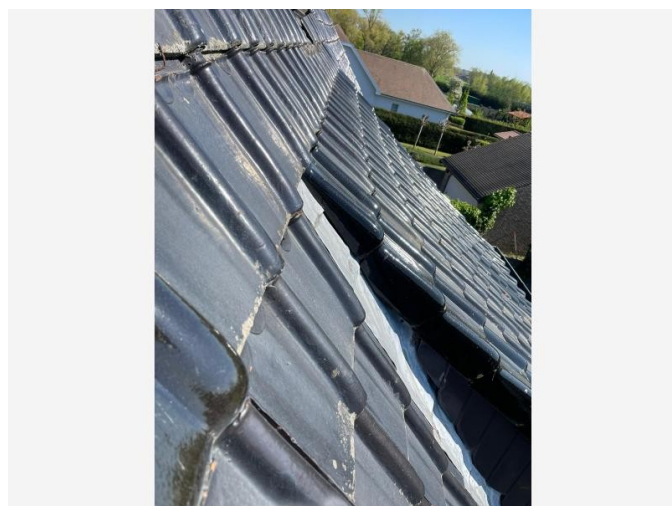
### Fiche 8: Advies : dakbedekking - niet verdacht

Beschrijving	Notitie	Terug te vinden op plannen
Fiche 8: Advies : dakbedekking - niet verdacht	-	-
Fiche 9: Advies : Mastiek/kit - niet verdacht	Schrijnwerk is vernieuwd en opgespoten met niet asbest-verdachte silicone.	-
Fiche 10: Advies : Materialen aan de stookketel - niet verdacht	-	-
