Asbestinventarisatetest

Stokveldelaan 15, 8200 Brugge

Attestnummer : 20260417-000294.000

Uitgegeven op : 17.04.2026

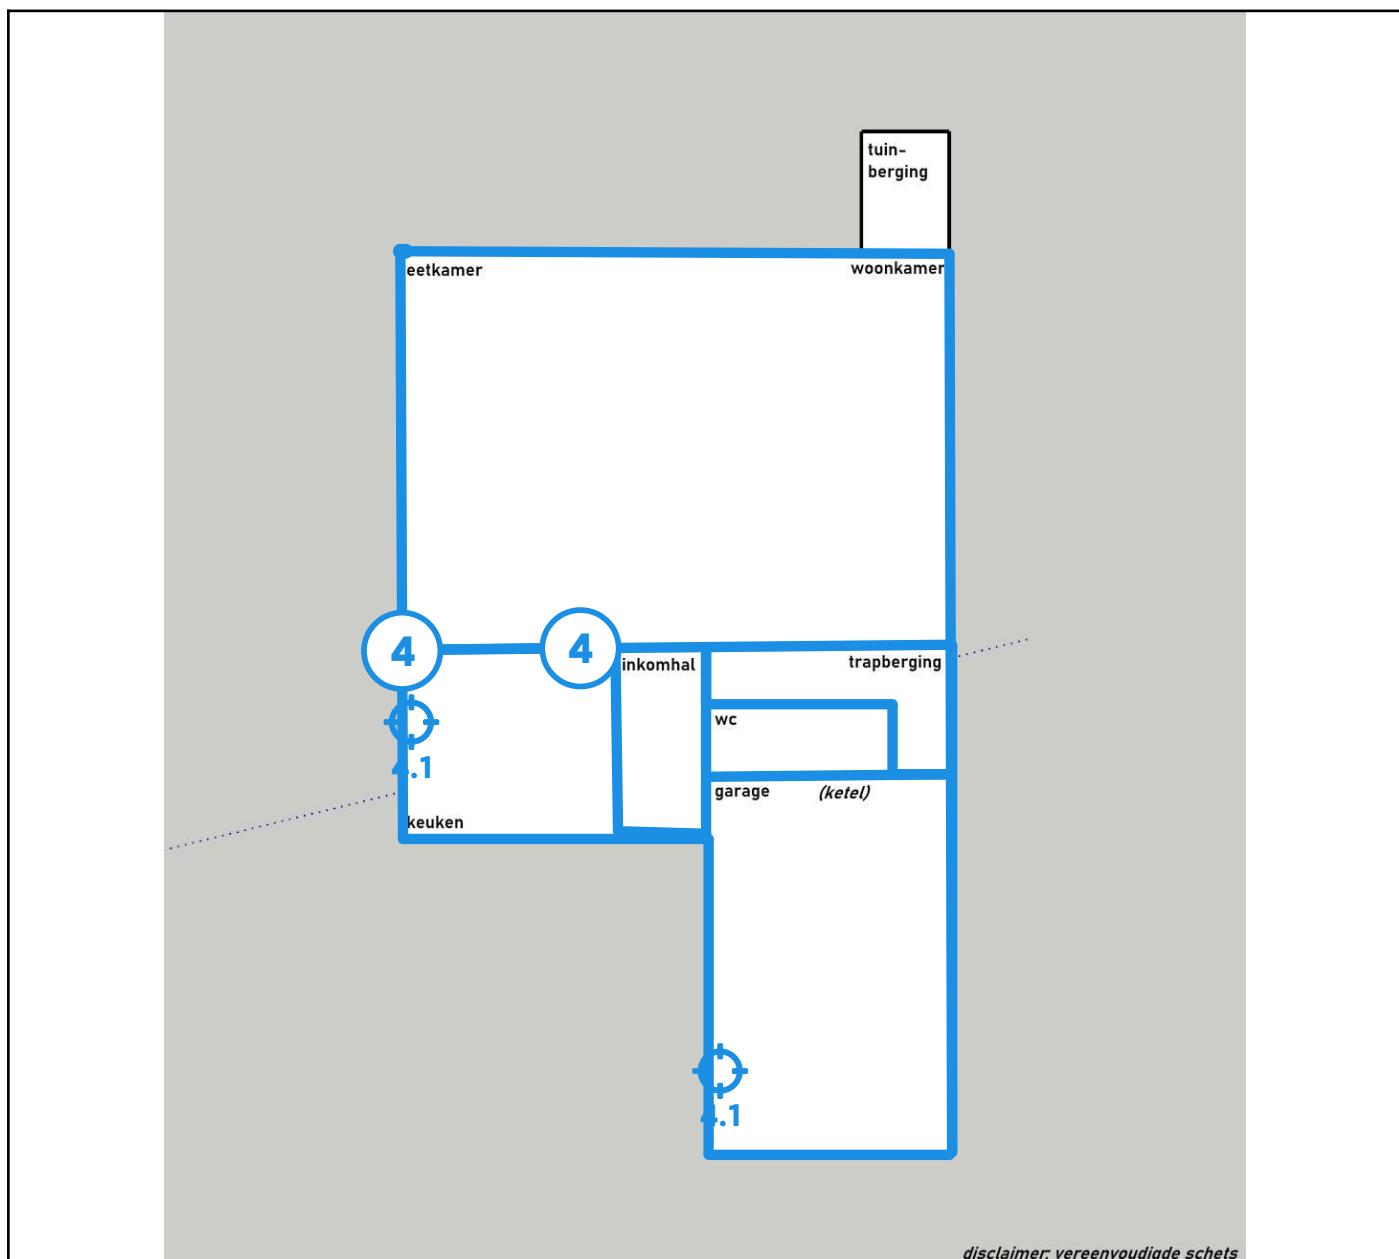
Plan 1.1: grondplan GLV

Beschrijving	Type	Actie
4. afwerkingslagen binnenwanden	Geen asbest	-
4.1 Code: 1319-S01	Mengmonster	-

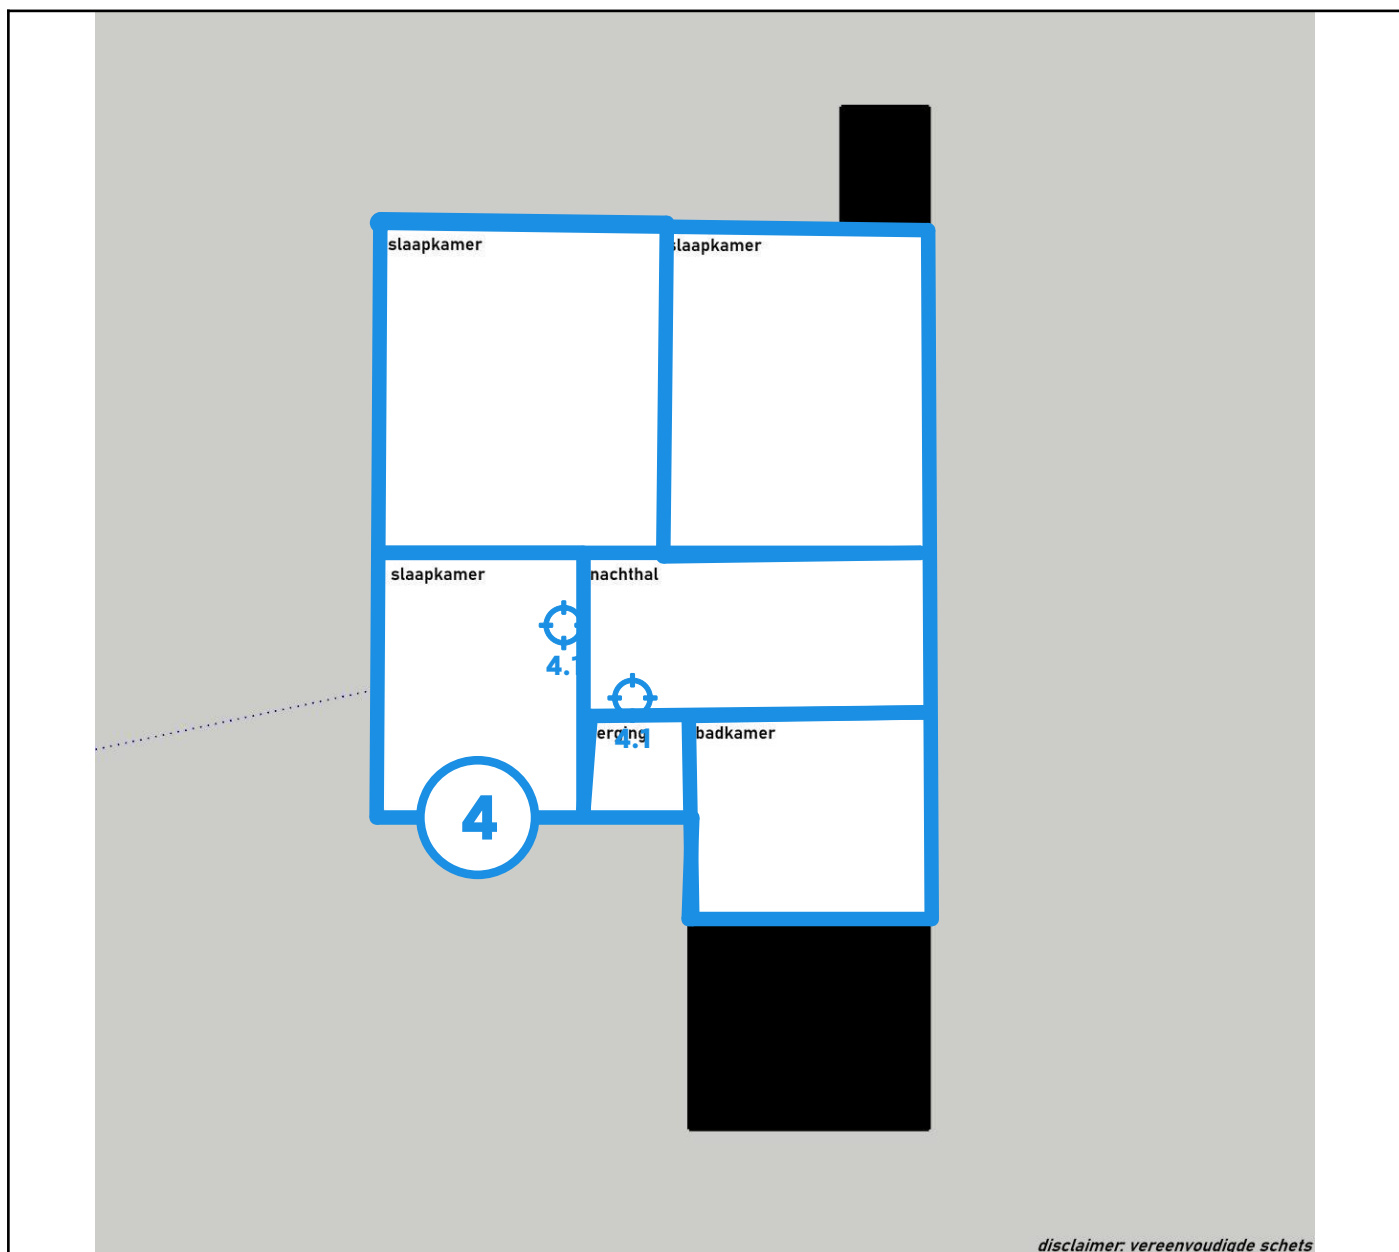
Plan 1.2: grondplan 1eV

Beschrijving	Type	Actie
4. afwerkingslagen binnenwanden	Geen asbest	-
4.1 Code: 1319-S01	Mengmonster	-

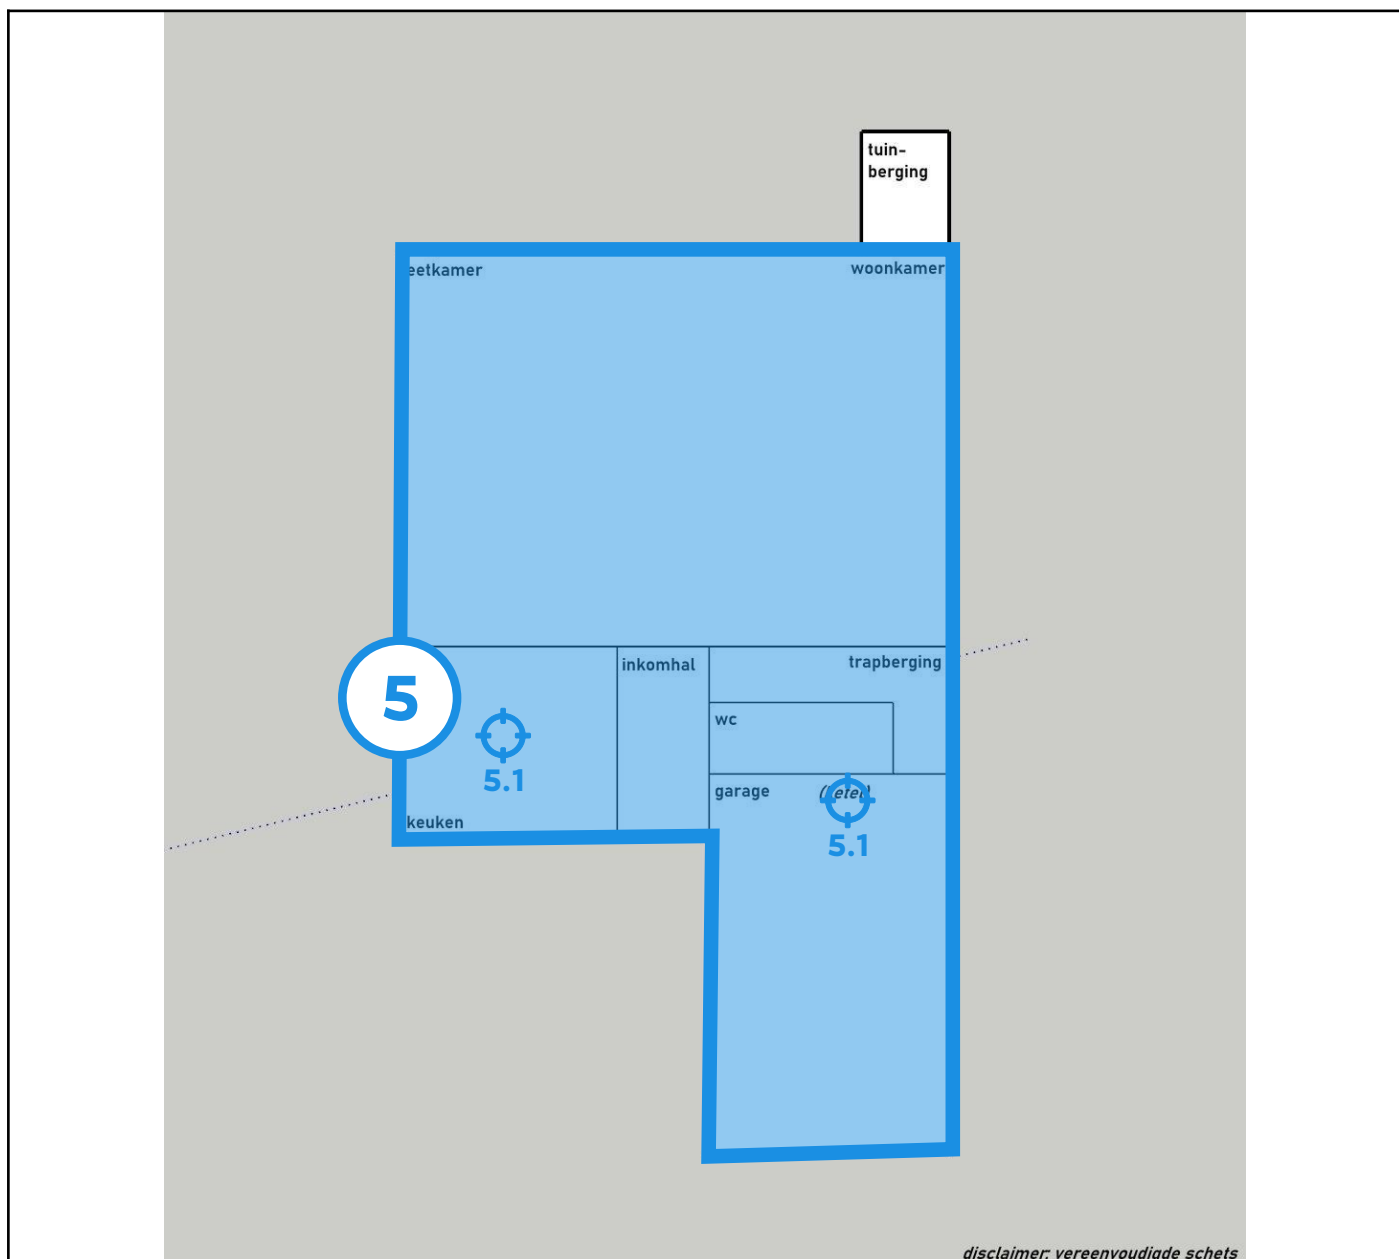
Plan 1.4: plafondplan GLV

Beschrijving	Type	Actie
5. afwerkingslagen plafonds	Geen asbest	-
5.1 Code: 1319-S02	Mengmonster	-

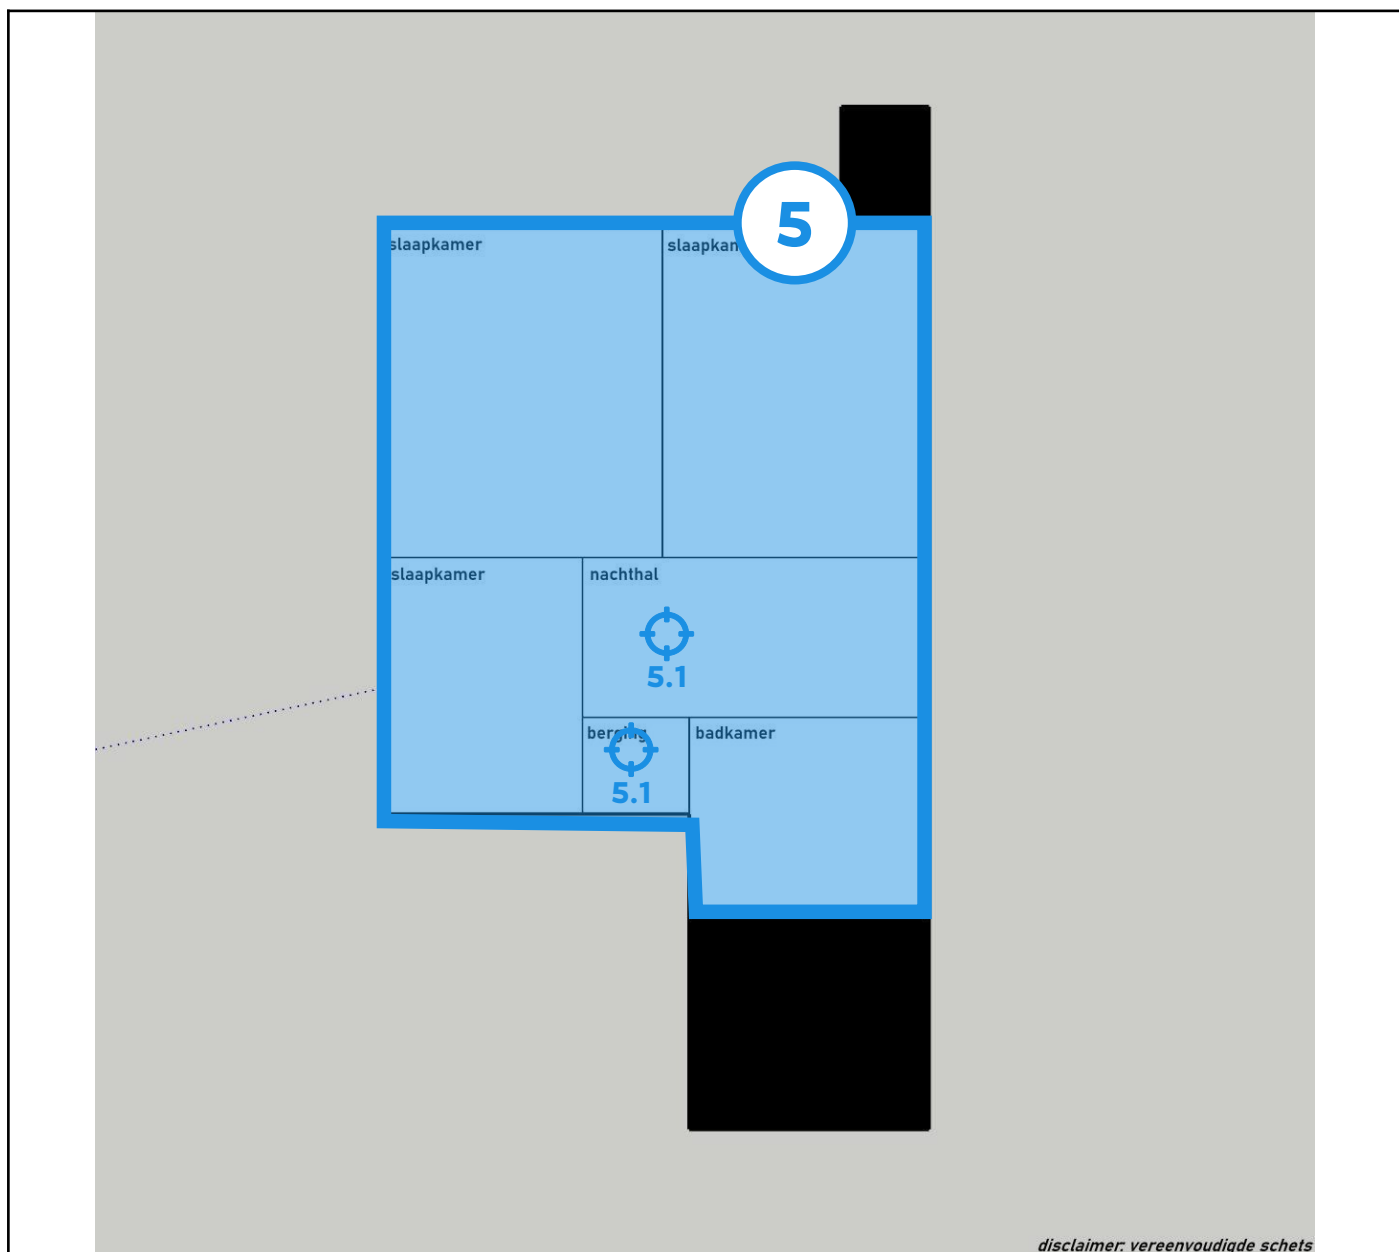
Plan 1.5: plafondplan 1eV

Beschrijving	Type	Actie
5. afwerkingslagen plafonds	Geen asbest	-
5.1 Code: 1319-S02	Mengmonster	-

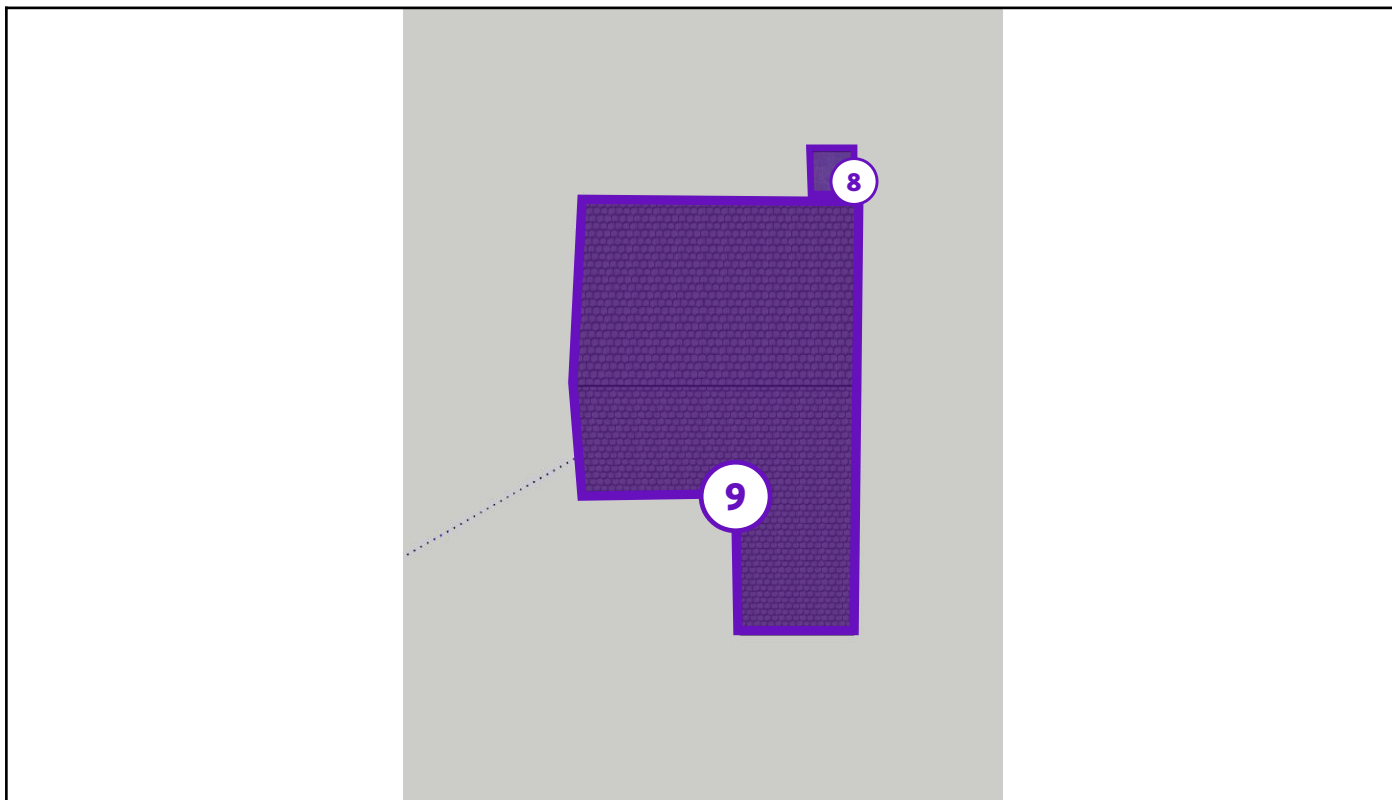
Plan 1.11: dakenplan (1)

Beschrijving	Type	Actie
8. dakdichting plat dak tuinberging	Overige ruimte of materiaal	-
9. onderdak schuine daken	Overige ruimte of materiaal	-

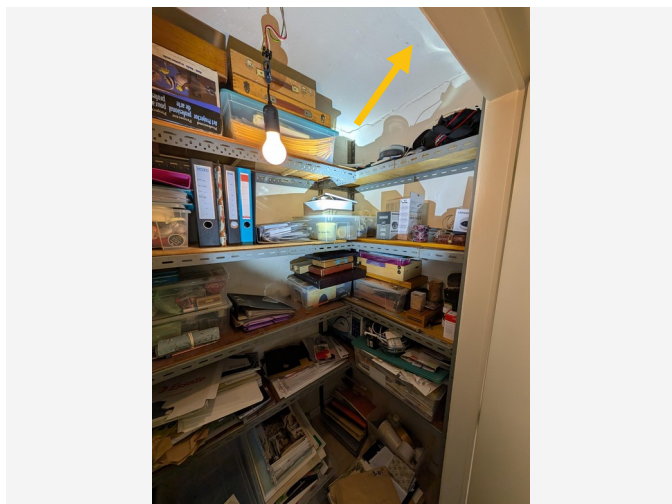
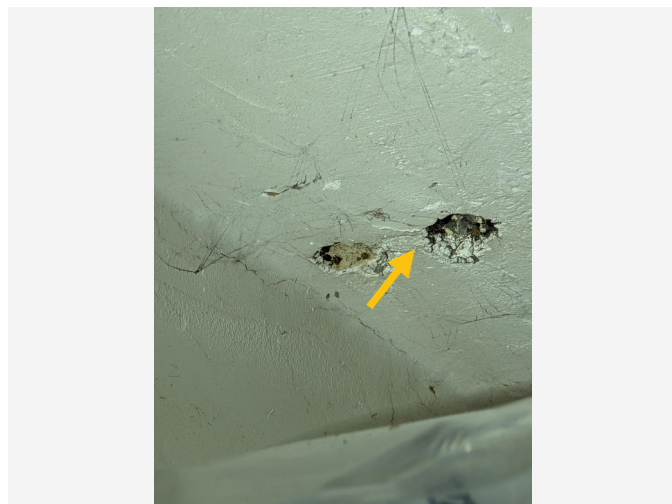
Fiche 5: afwerkingslagen plafonds

Geen asbest

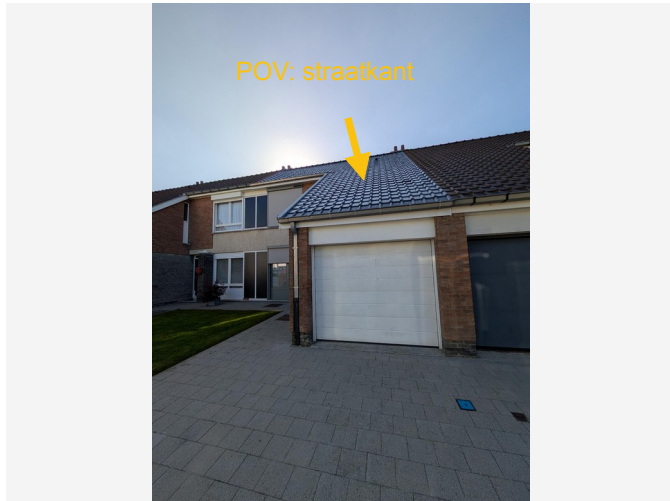
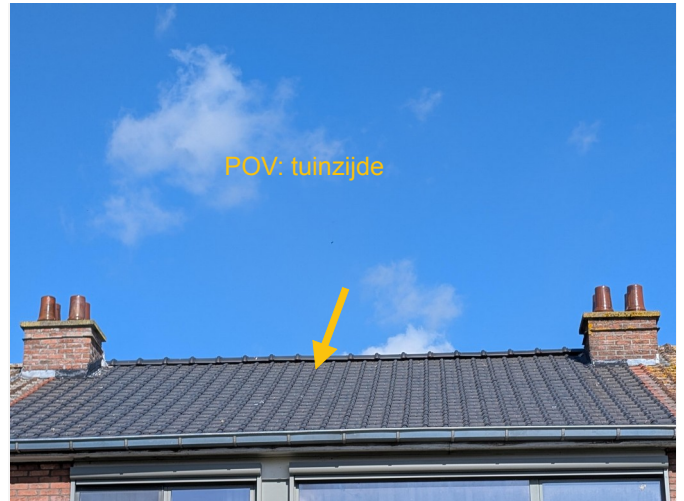
Fiche 9: onderdak schuine daken	<p>Onderdak in fleec is niet-asbestverdacht. Dakwerken uitgevoerd door "dakwerken Van Tongerlo" in 2025.</p>	Plan 1.11: dakenplan (1)
