Asbestinventarisatetest

Suikerbergstraat 17, 1700 Dilbeek

Attestnummer : **20260111-000007.000**

Uitgegeven op : **11.01.2026**

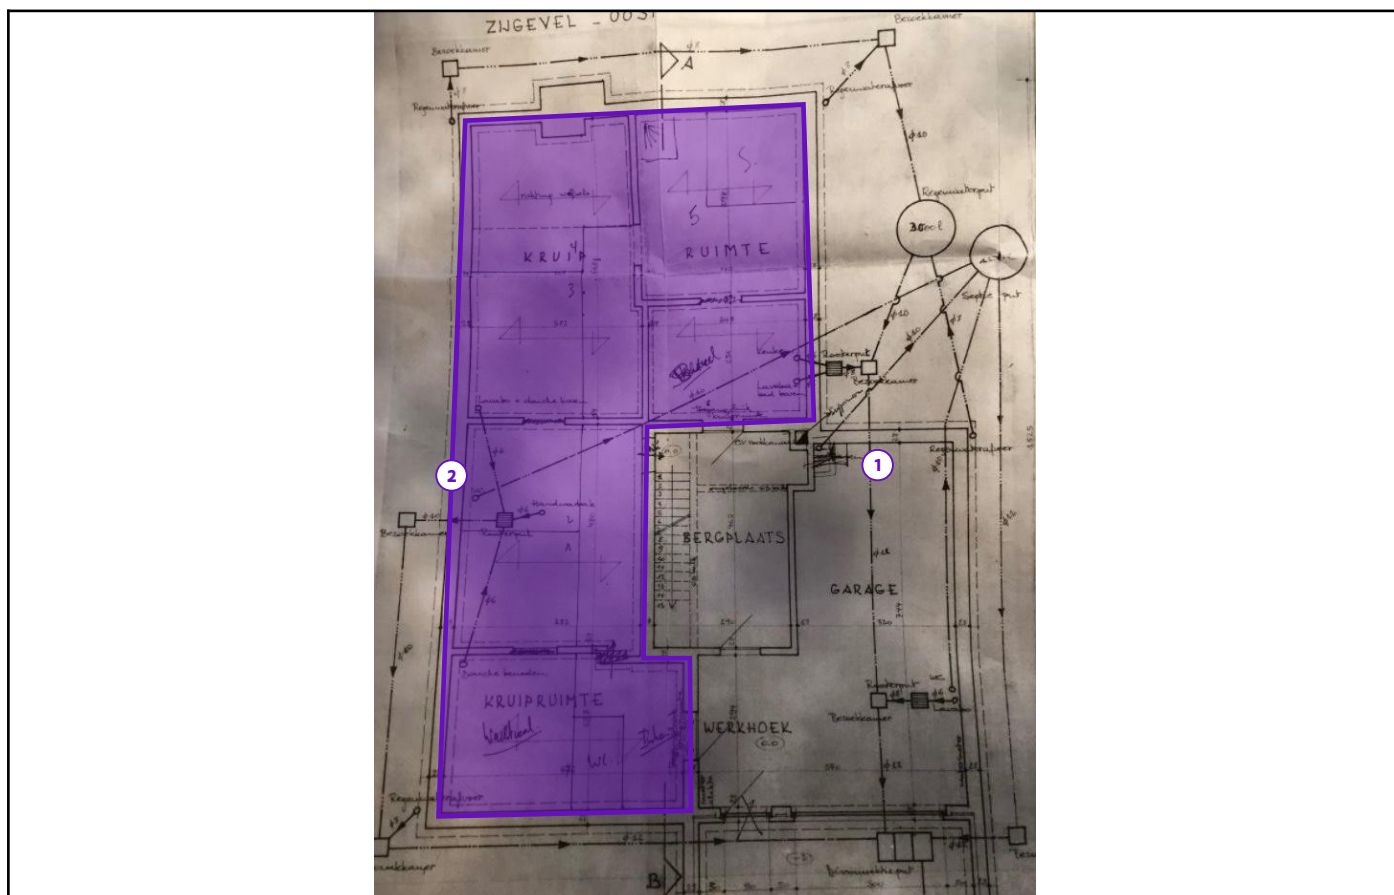
Plan 1.1: -1 verdiep

Beschrijving	Type	Actie
1. Stookketel van 1985	Beperking	-
2. Kruipkelder	Beperking	-

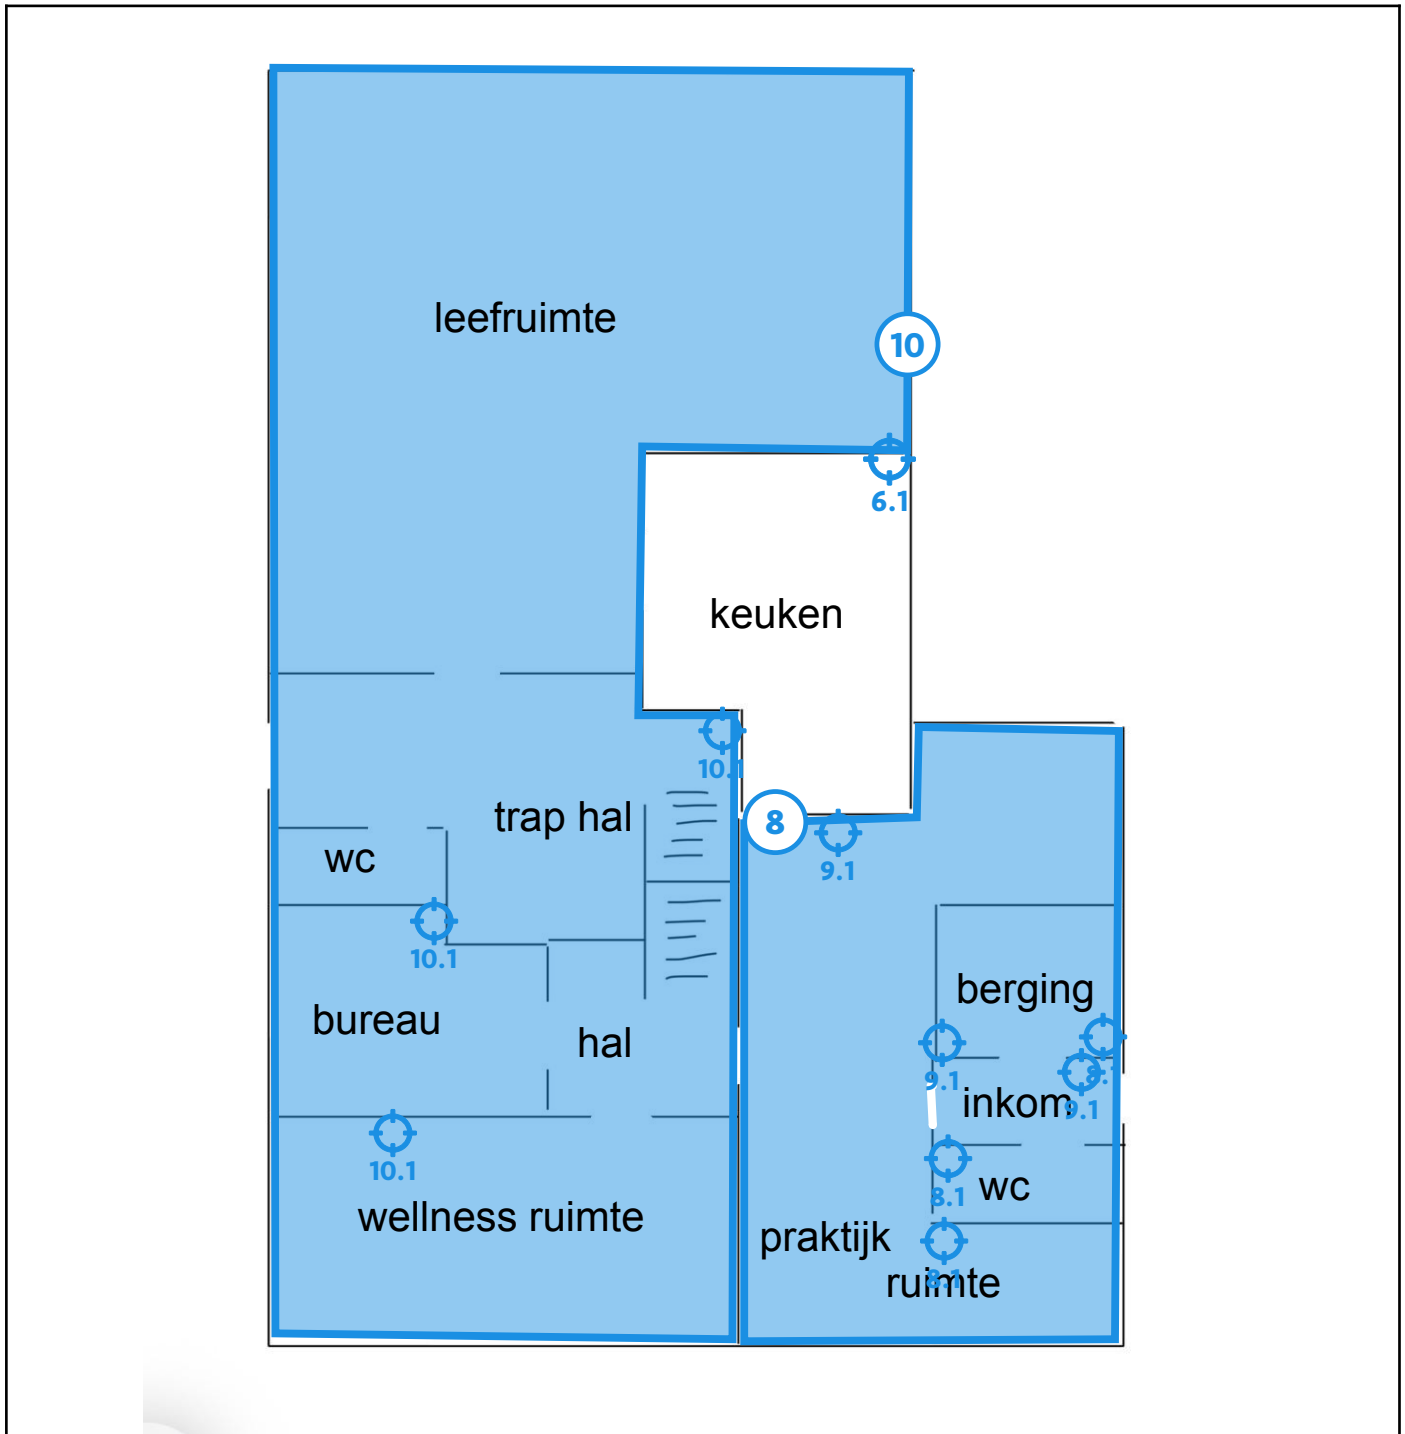
Plan 1.2: Gelijksvloer

Beschrijving	Type	Actie
6. * Pleisterwerk muren woning	Geen asbest	-
6.1 Code: 26005/01	Mengmonster	-

8. Pleisterwerk plafonds werkplaats	Geen asbest	-
8.1 Code: 26005/06	Mengmonster	-
9. Pleisterwerk muren werkplaats	Geen asbest	-
9.1 Code: 26005/05	Mengmonster	-
10. * Pleisterwerk plafonds woning	Geen asbest	-
10.1 Code: 26005/02	Mengmonster	-

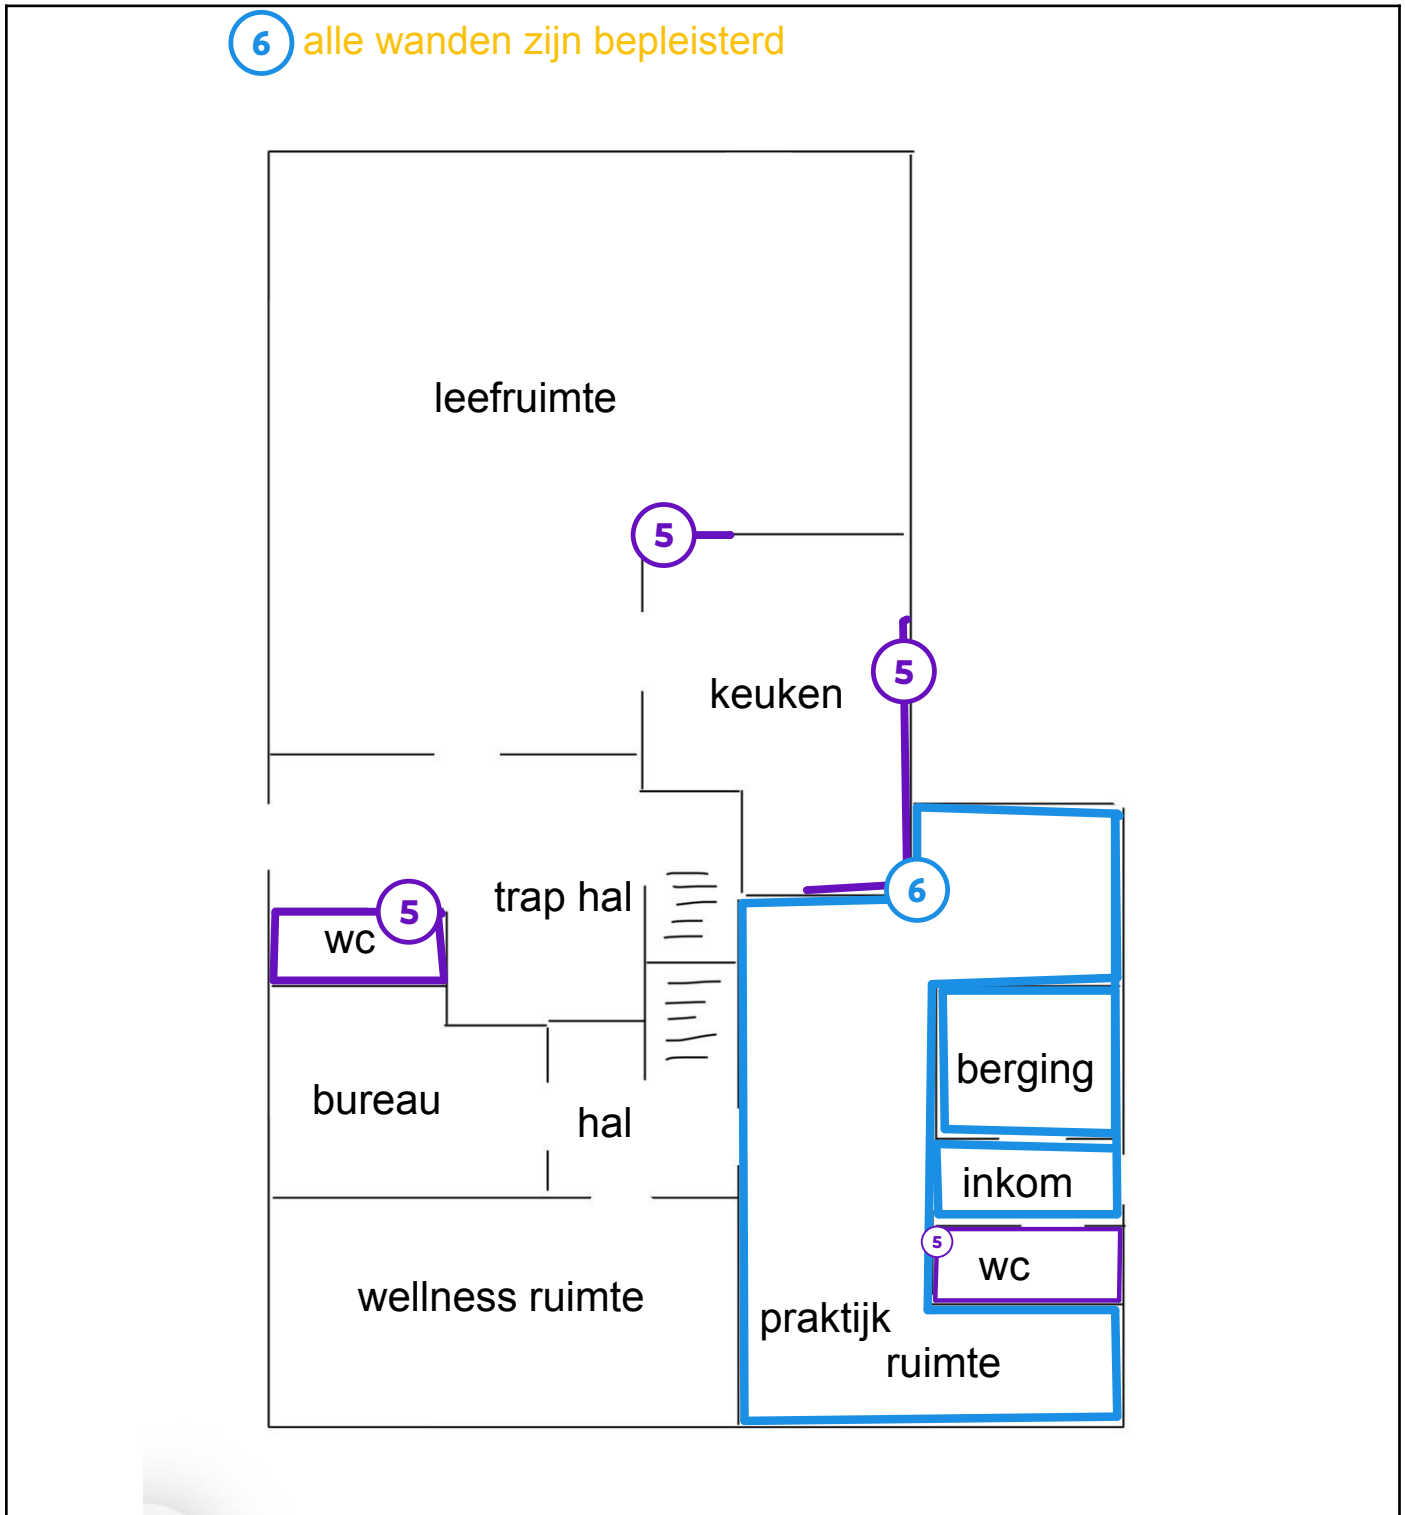
Plan 1.3: Gelijksvloer

Beschrijving	Type	Actie
5. betegeld / tegellijm	Advies	-

6. * Pleisterwerk muren woning	Geen asbest	-
--------------------------------	-------------	---

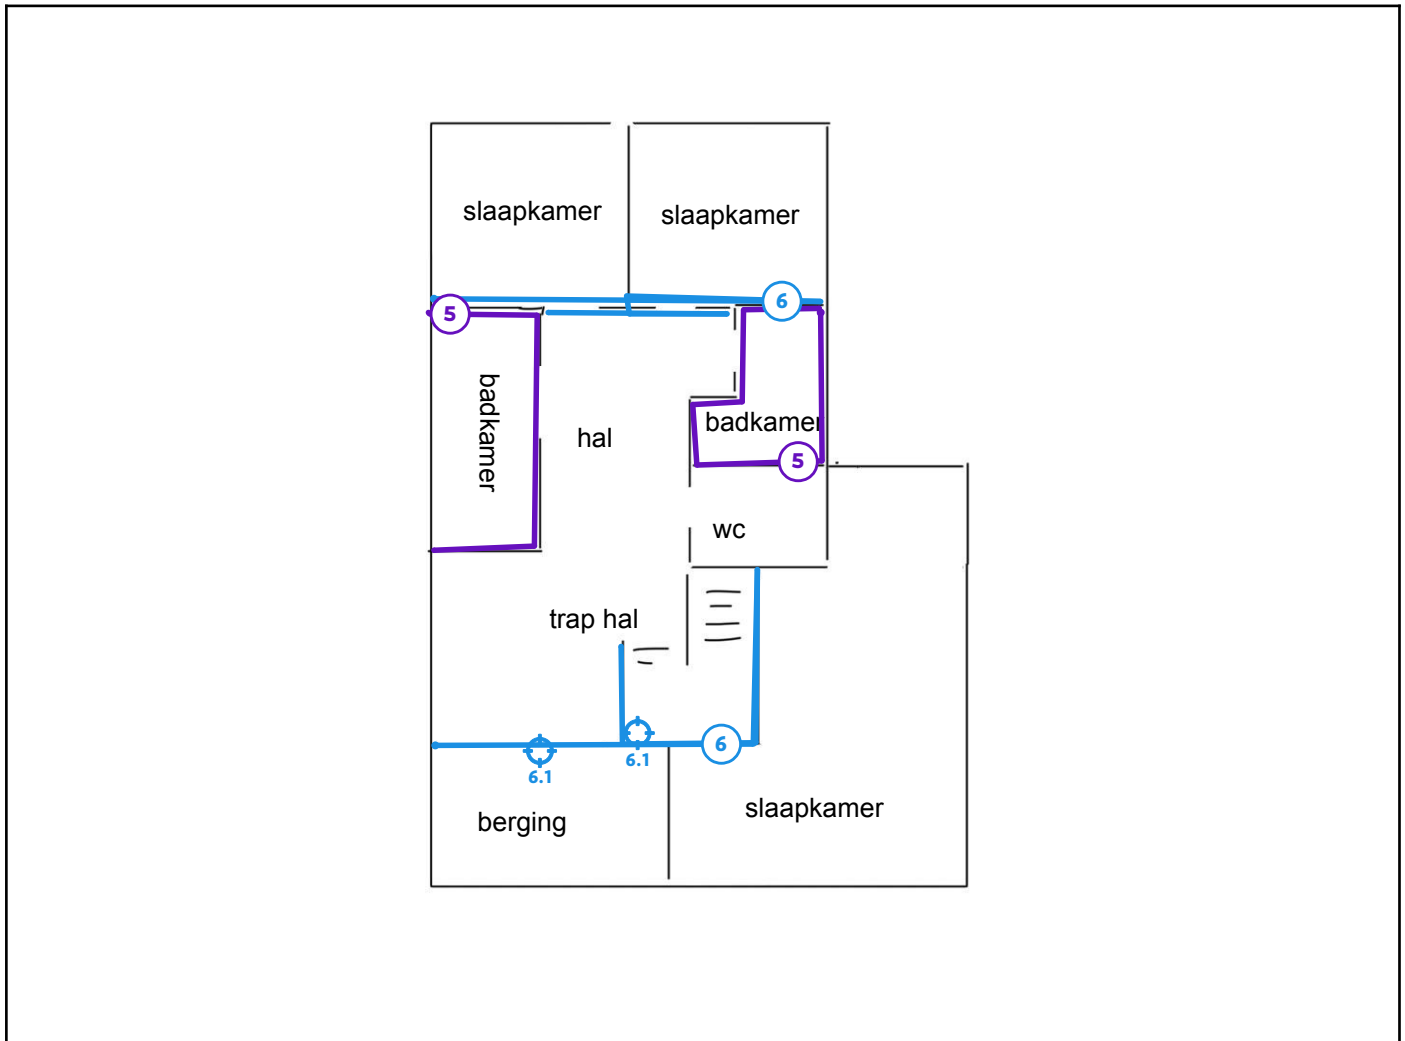
Plan 1.4: 1ste verdiep

Beschrijving	Type	Actie
5. betegeld / tegellijm	Advies	-
6. * Pleisterwerk muren woning	Geen asbest	-
6.1 Code: 26005/01	Mengmonster	-

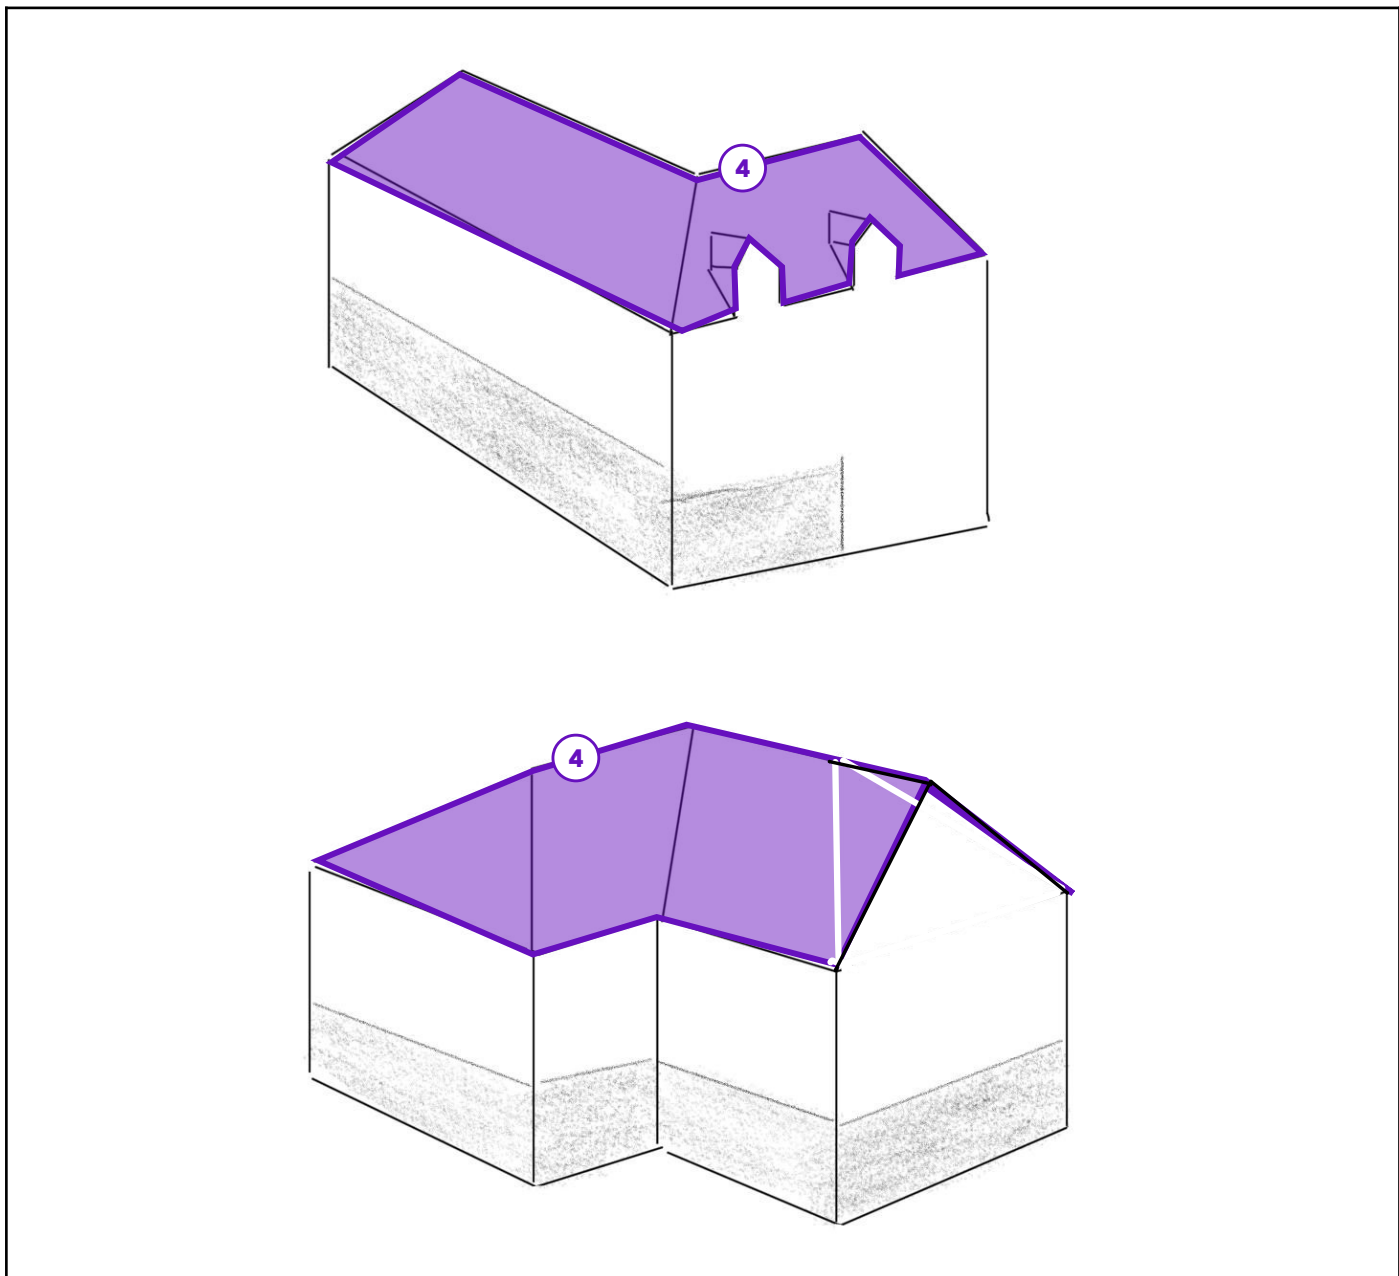
Plan 1.5: Zijaanzichten

Beschrijving	Type	Actie
4. Onderdak niet waarneembaar	Beperking	-

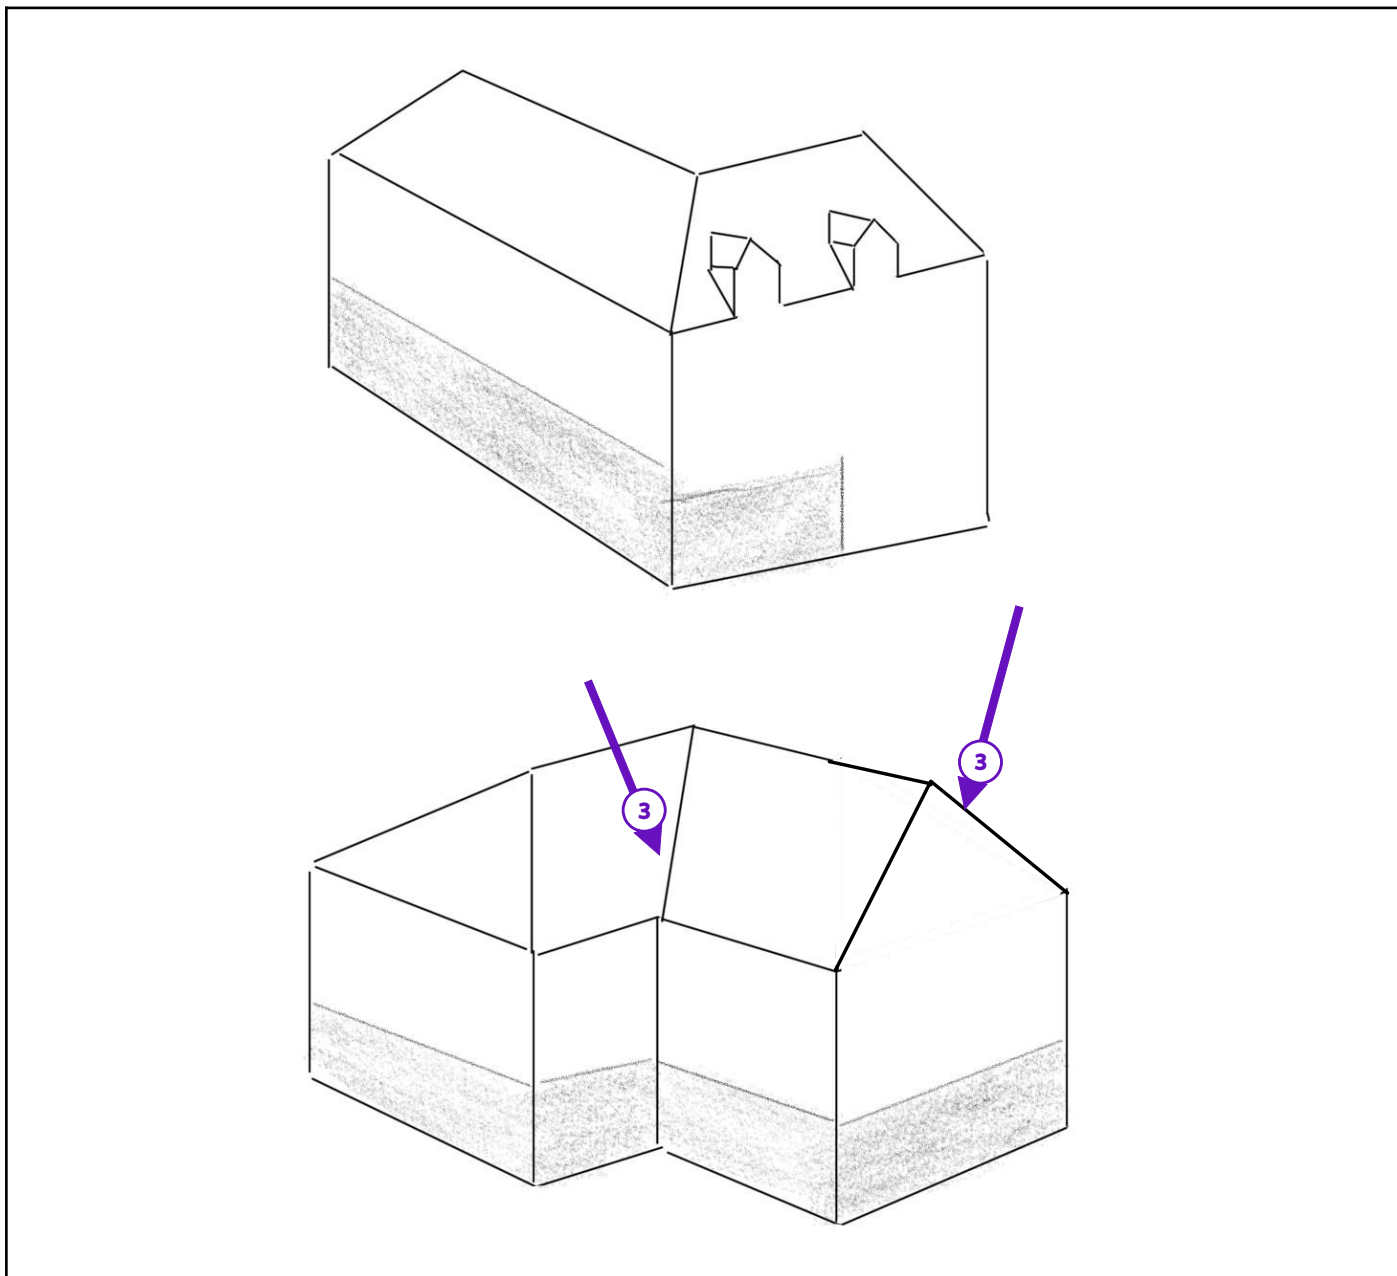
Plan 1.6: Zijaanzichten

Beschrijving	Type	Actie
3. * de schoorsteen op het dak	Beperking	-

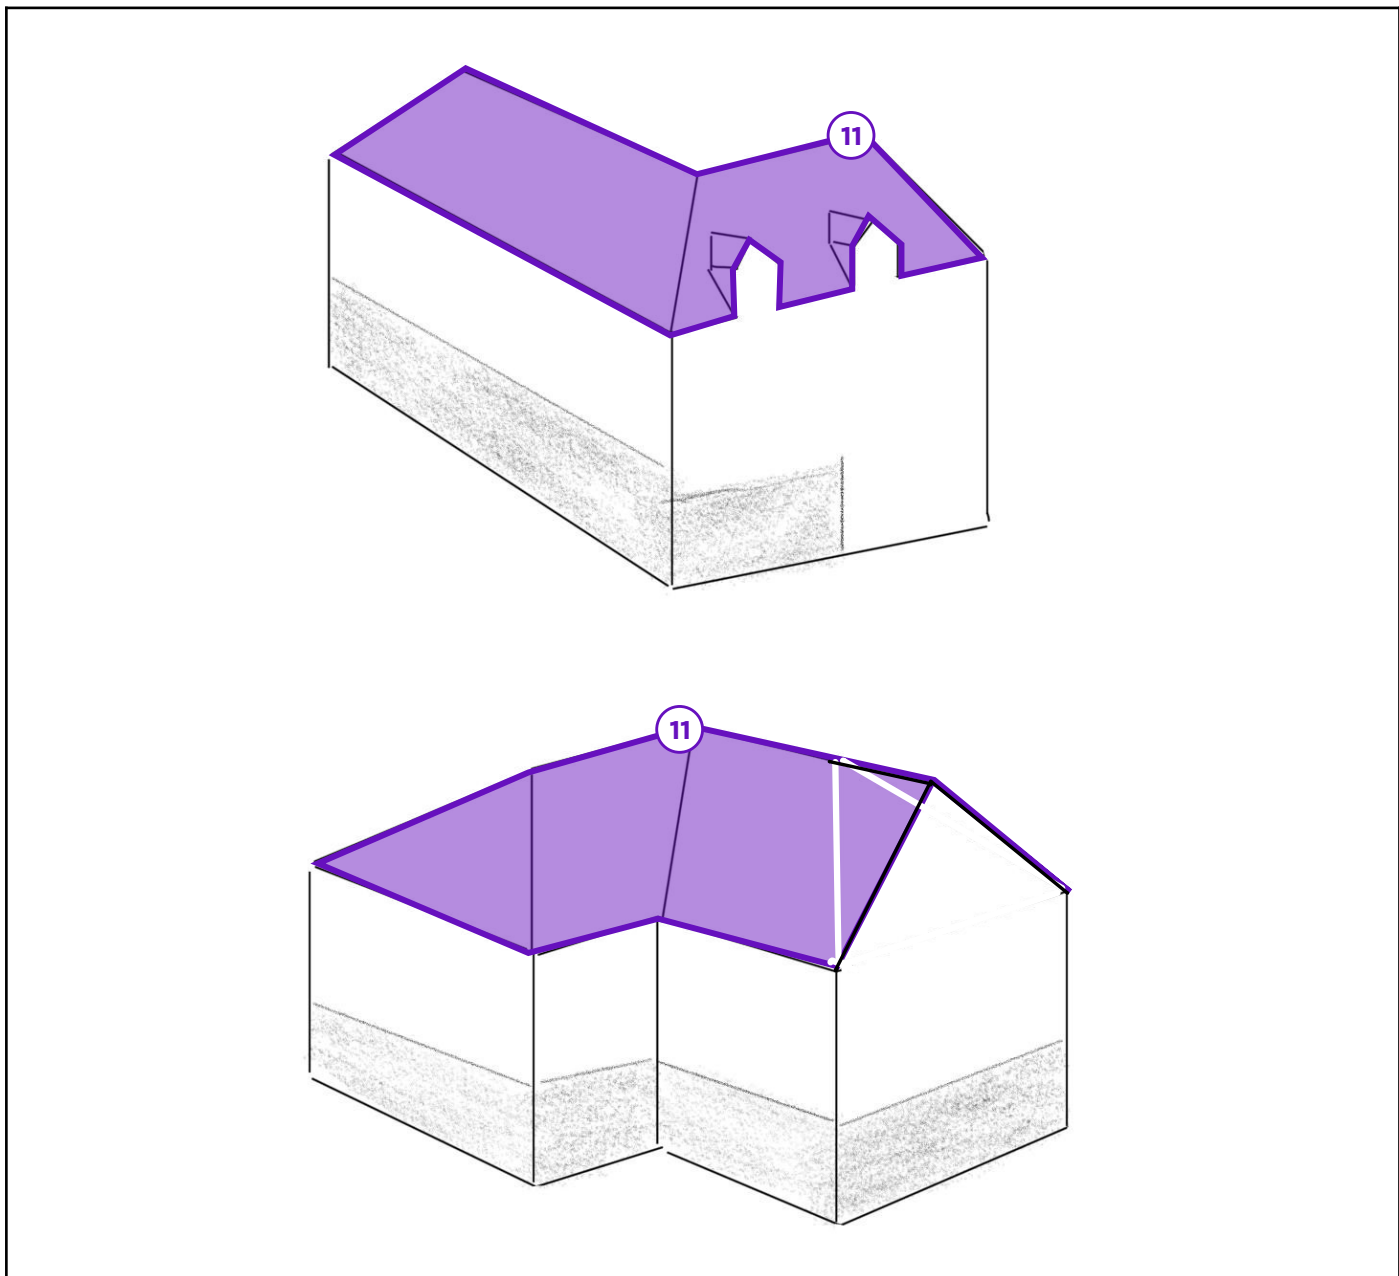
Plan 1.7: Zijaanzichten

Beschrijving	Type	Actie
11. - dakpannen	Overige ruimte of materiaal	-

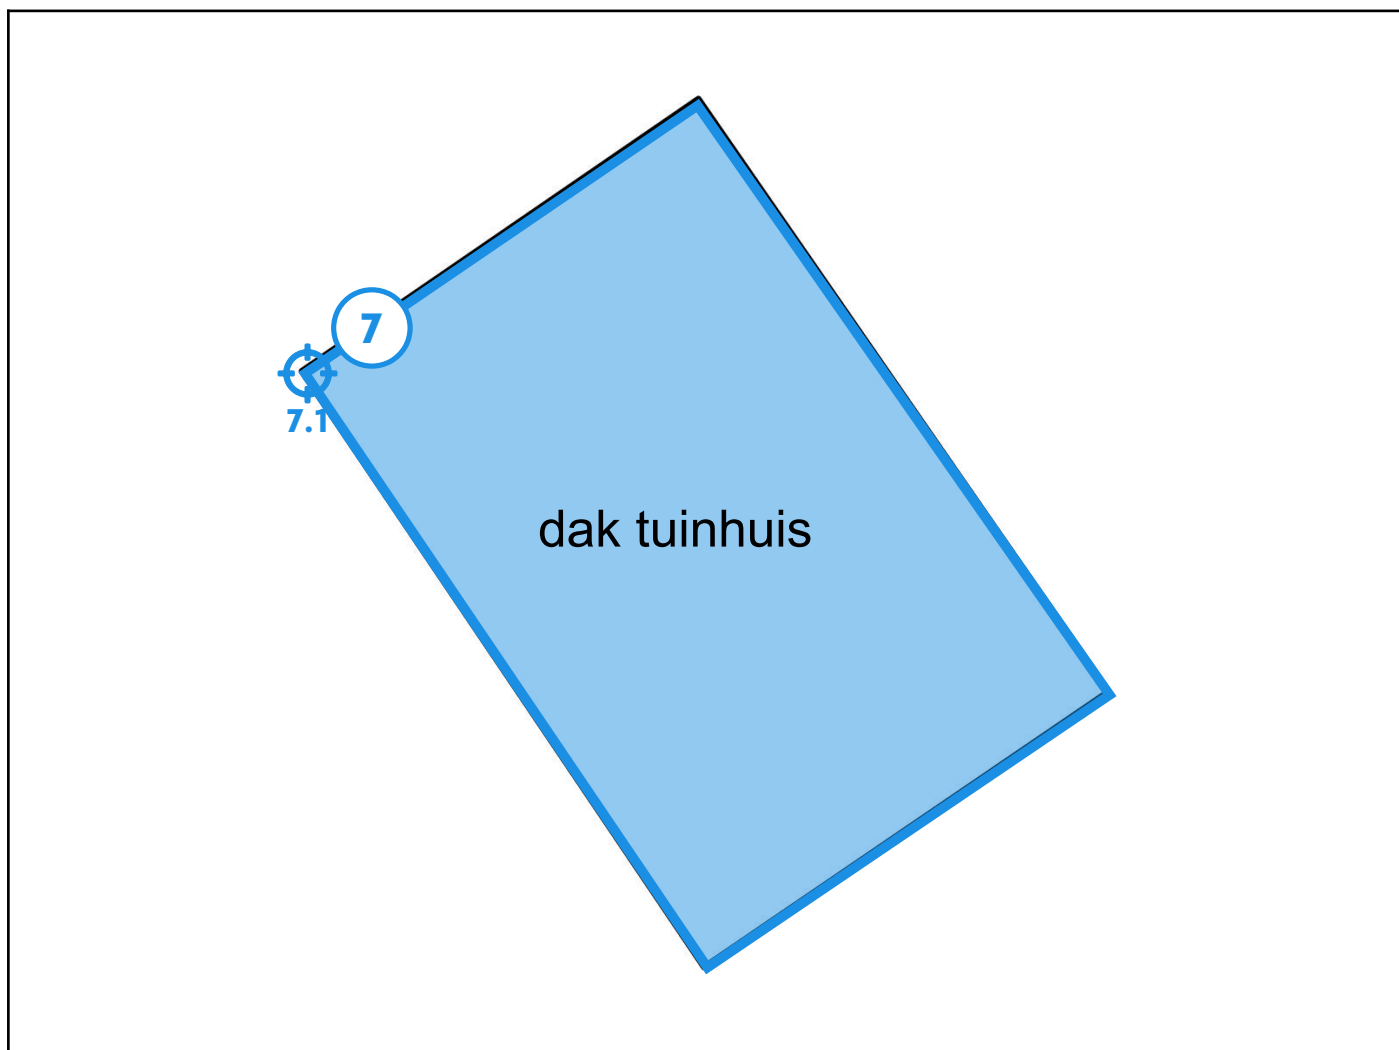
Plan 2.1: tuinhuis plan

Beschrijving	Type	Actie
7. Shingles dak tuinhuis	Geen asbest	-
7.1 Code: 26005/04	Puntmonster	-

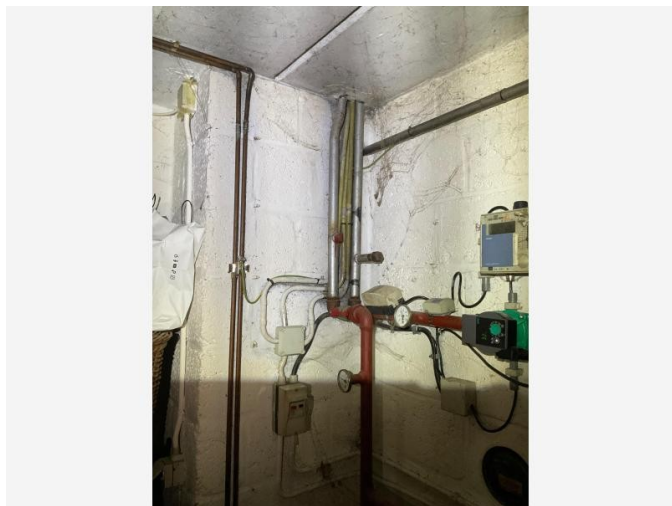
Beschrijving	Notitie	Terug te vinden op plannen
Fiche 12: - afdichtingsmateriaal aan schrijnwerk	-	-
Fiche 13: - lift infrastructuur	er is geen liftinfrastructuur in deze te controlere inpsectiegebied	-
Fiche 14: - geen verdacht leiding isolatie	Er werd geen verdacht leiding isolatie vastgesteld	-
