Asbestinventarisatetest

Halensebaan 95, 3473 Kortenaken

Attestnummer : 20260218-000275.000

Zone 1: Woonhuis

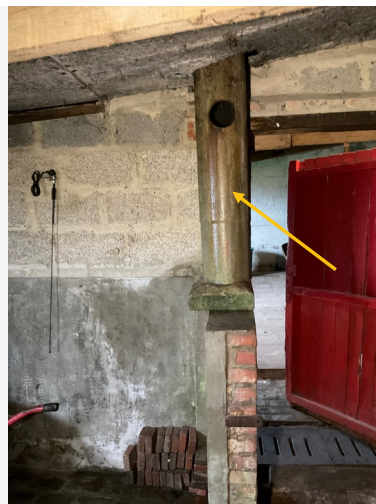
Detailfoto

Conclusie

Het asbestmateriaal valt onder de mijlpaal van 2034.

Dringend verwijderen

- Zorg voor een veilig beheer. Vermijd het beschadigen van het asbestmateriaal. Controleer de toestand jaarlijks op wijzigingen.
- Voer bijkomende staalname(s) uit.

- Eenvoudige handelingen: mag via doe-het-zelf of door werknemer(s) met opleidingsattest eenvoudige handelingen
Deze toepassing kan door een aannemer die over een opleidingsattest eenvoudige handelingen beschikt of door een particulier (doe-het-zelf), verwijderd worden indien er geen verhoogd risico op vrijgave van asbestvezels (max. concentratie 0,01 vezels/cm³ - CODEX Art. VI.3-54) ontstaat en de toepassing voorafgaand wordt gefixeerd/bevochtigd; de individuele elementen zonder machinale werktuigen (boormachine, slijpschijf, hogedrukreiniger,...) en zonder breken of gooien een voor een losgemaakt worden; en ten slotte dubbel en luchtdicht verpakt weggevoerd worden naar een erkend afvalpunt (recyclagepark).

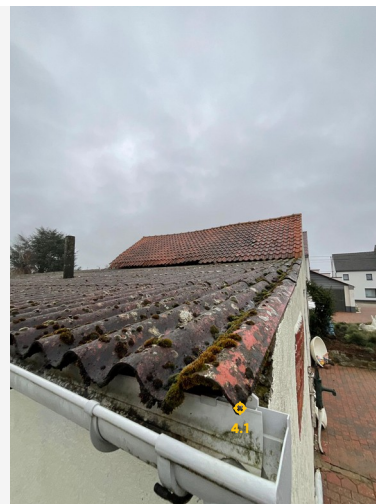
Detailfoto

Conclusie

- Eenvoudige handelingen: mag via doe-het-zelf of door werknemer(s) met opleidingsattest eenvoudige handelingen
Deze toepassing kan door een aannemer die over een opleidingsattest eenvoudige handelingen beschikt of door een particulier (doe-het-zelf), verwijderd worden indien er geen verhoogd risico op vrijgave van asbestvezels (max. concentratie 0,01 vezels/cm³ - CODEX Art. VI.3-54) ontstaat en de toepassing voorafgaand wordt gefixeerd/bevochtigd; de individuele elementen zonder machinale werktuigen (boormachine, slijpschijf, hogedrukreiniger,...) en zonder breken of gooien een voor een losgemaakt worden; en ten slotte dubbel en luchtdicht verpakt weggevoerd worden naar een erkend afvalpunt (recyclagepark).

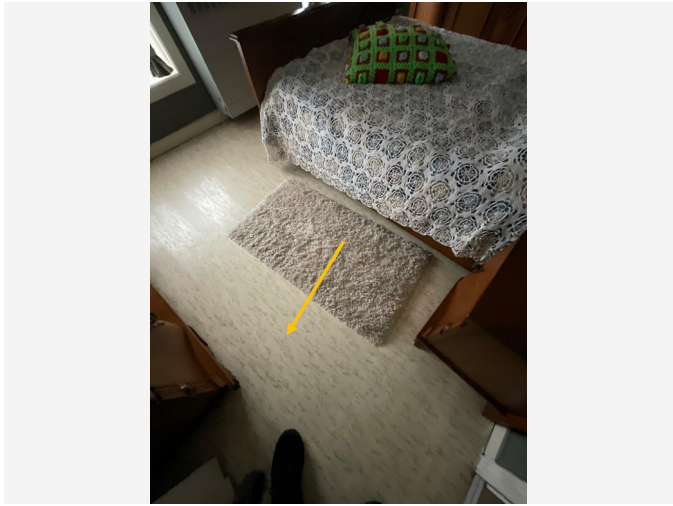
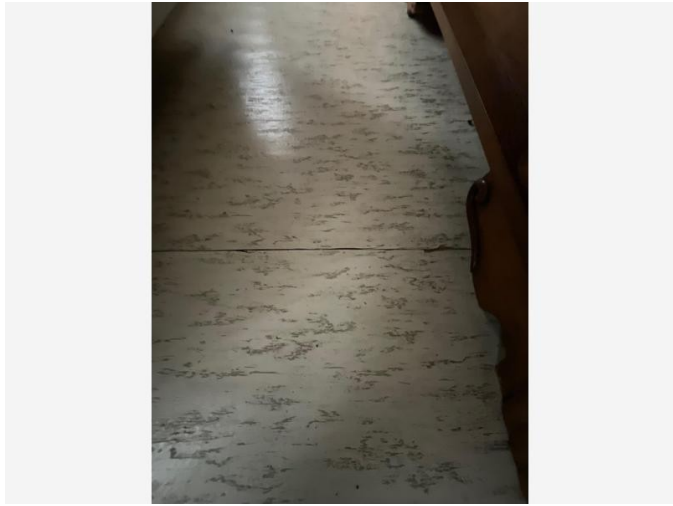
Informatie over een niet-asbestverdacht materiaal

Basis voor advies	De asbestdeskundige beoordeelt het materiaal als niet-asbestverdacht.
--------------------------	---

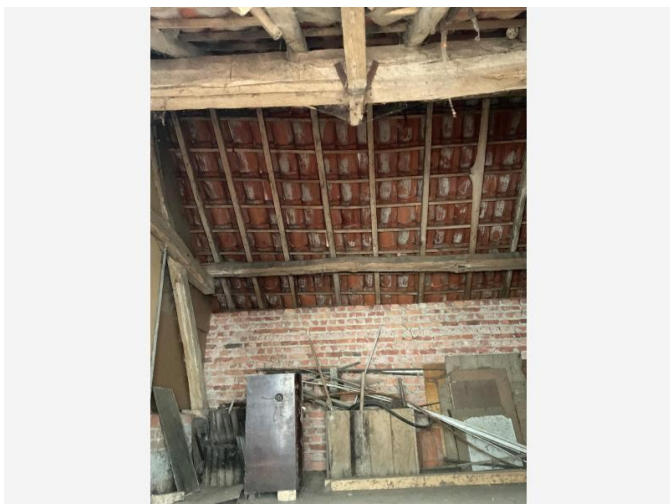
Situeringfoto

Informatie over een materiaal dat de asbestdeskundige niet kan waarnemen of vaststellen

Basis voor advies	De asbestdeskundige beoordeelt het materiaal als asbesthoudend op basis van een beoordeling met het blote oog.
--------------------------	--

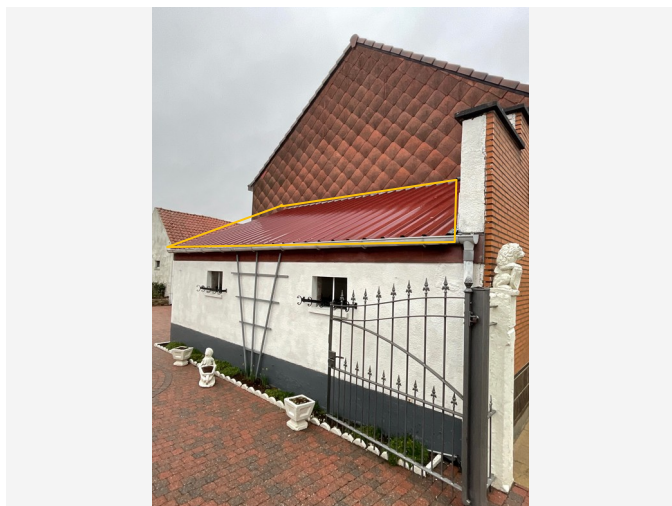
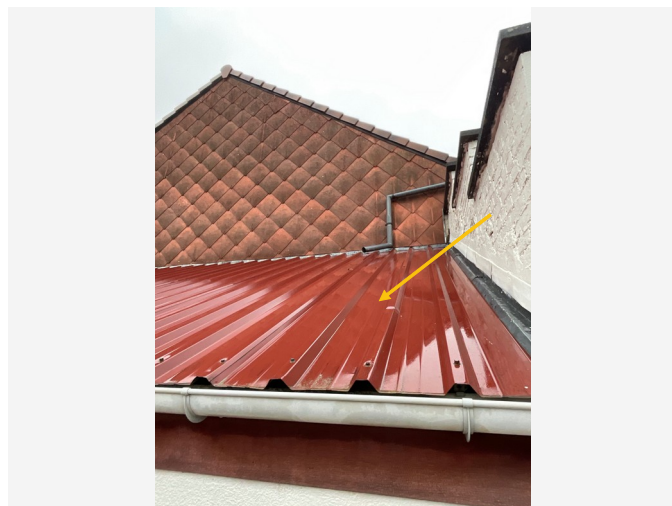
Informatie over een niet-asbestverdacht materiaal

Basis voor advies	De asbestdeskundige beoordeelt het materiaal als niet-asbestverdacht.
--------------------------	---

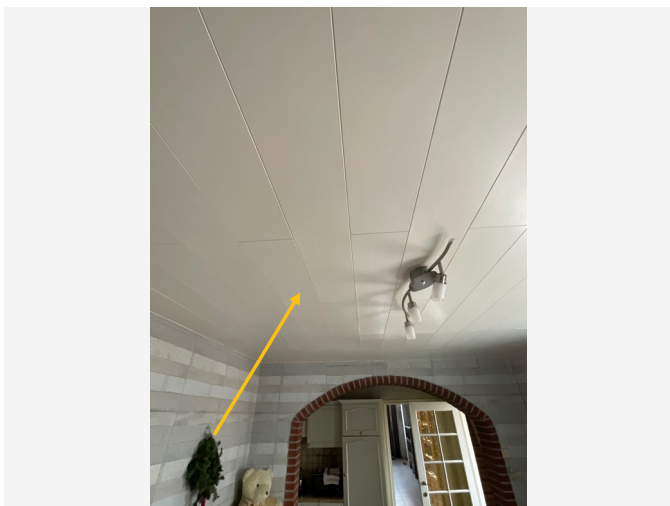
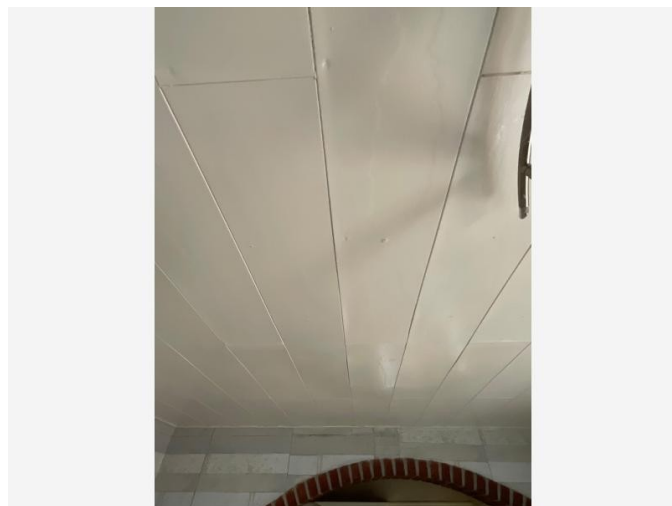
Informatie over een niet-asbestverdacht materiaal

Basis voor advies	De asbestdeskundige beoordeelt het materiaal als niet-asbestverdacht.
-------------------	---

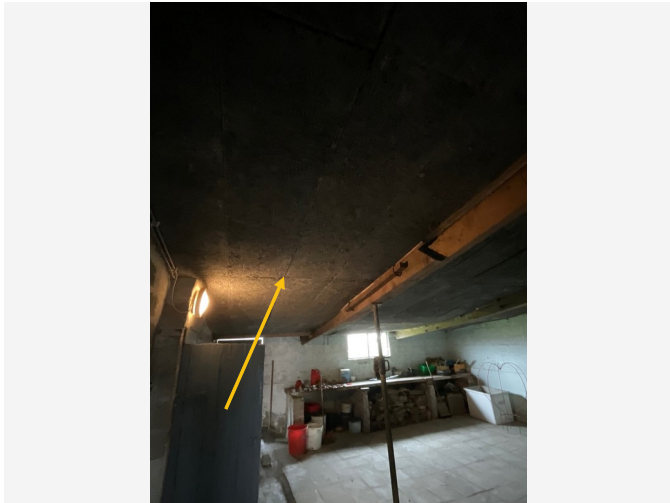
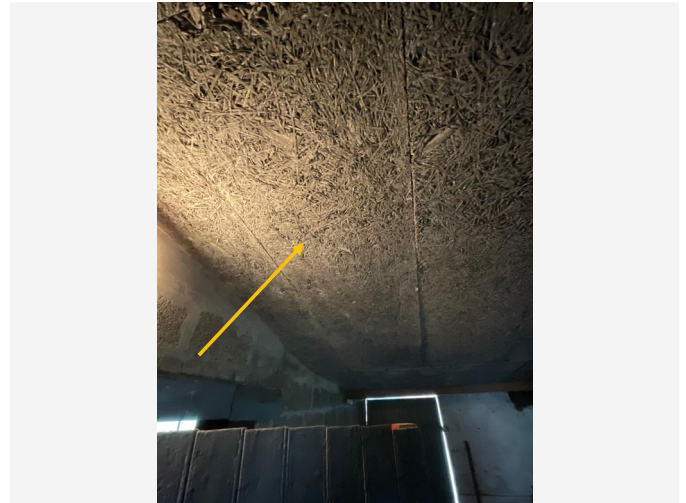
Informatie over een niet-asbestverdacht materiaal

Basis voor advies	De asbestdeskundige beoordeelt het materiaal als niet-asbestverdacht.
-------------------	---

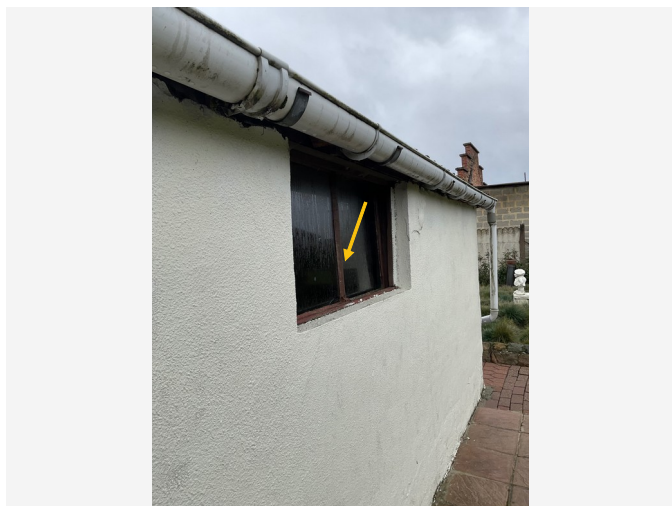
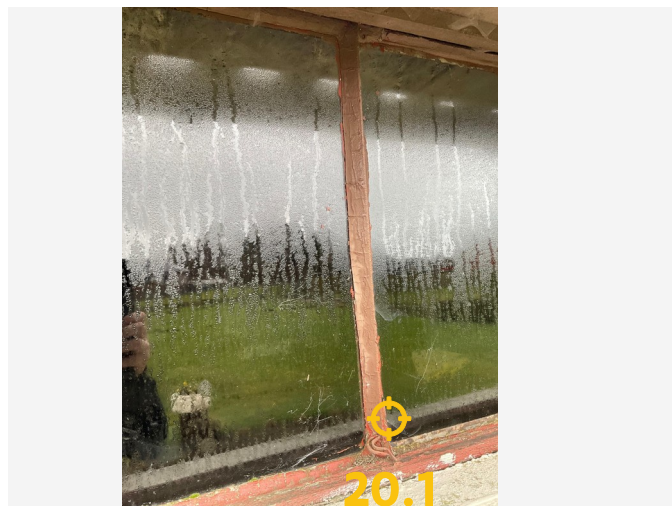
Geen asbest

Conclusie

Beschrijving	Mastiek stal (glas)
Omgeving	Buiten
Primaire drager	Wandopening verticaal (raam, deur, ...)
Bindmiddel van materiaal	Kitten, mastiek, pasta
Gebondenheid op basis van bindmiddel	Hecht
Hoeveelheid (gewicht - aantal)	<ul style="list-style-type: none">• 1,00 kg - 1 stuk
Totaal gewicht	1,00 kg
Identificatiemethode	Een monstername door de asbestdeskundige met laboanalyse door een asbestlabo.
Destructieve handeling voor identificatie	Nee
Opmerking	De hoeveelheid is een zo nauwkeurig mogelijke opmeting. Hieraan kunnen evenwel geen rechten worden ontleend.

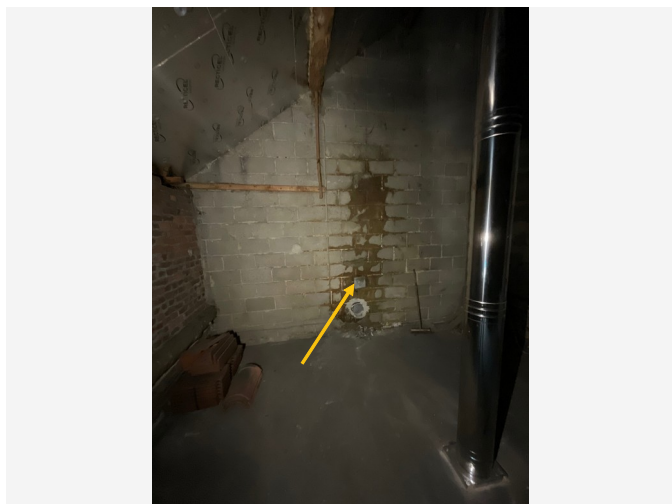
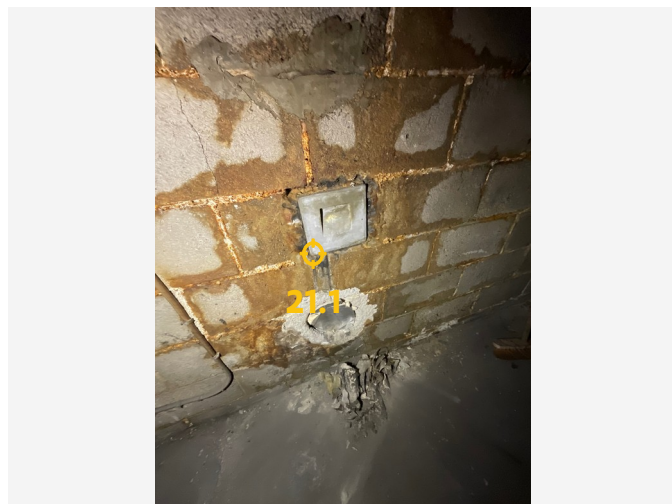
Conclusie

Beschrijving	Roetluik
Omgeving	Binnen
Primaire drager	HVAC infrastructuur en uitrusting
Bindmiddel van materiaal	Cement
Gebondenheid op basis van bindmiddel	Hecht
Hoeveelheid (oppervlakte - dikte - aantal)	• 0,20 m ² - 1,00 cm - 1 stuk
Totaal volume	0,002 m ³
Identificatiemethode	Een monstername door de asbestdeskundige met laboanalyse door een asbestlabo.
Destructieve handeling voor identificatie	Nee
Opmerking	De hoeveelheid is een zo nauwkeurig mogelijke opmeting. Hieraan kunnen evenwel geen rechten worden ontleend.

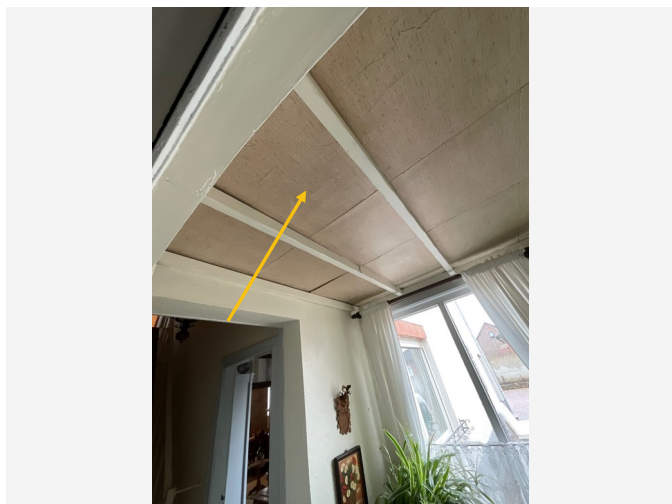
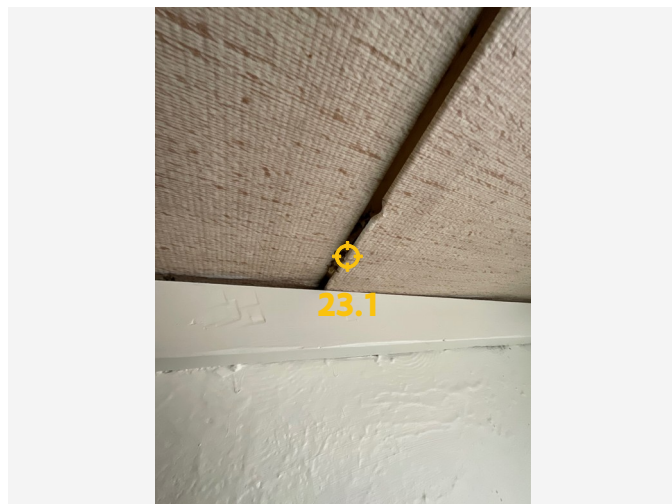
Fiche 23: Pleisterwerk plafonds

Geen asbest

Conclusie

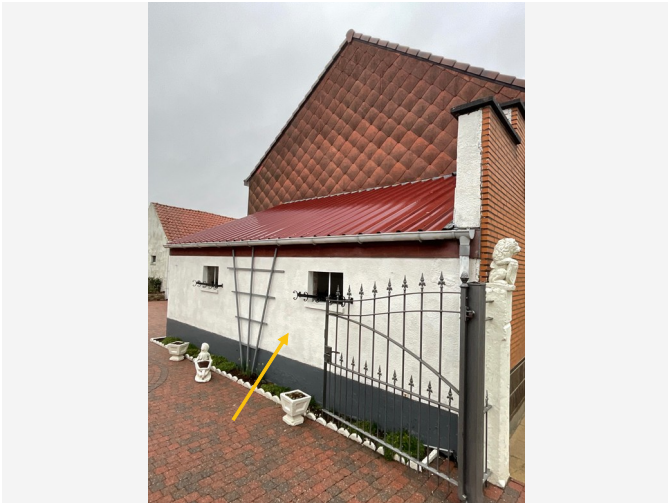
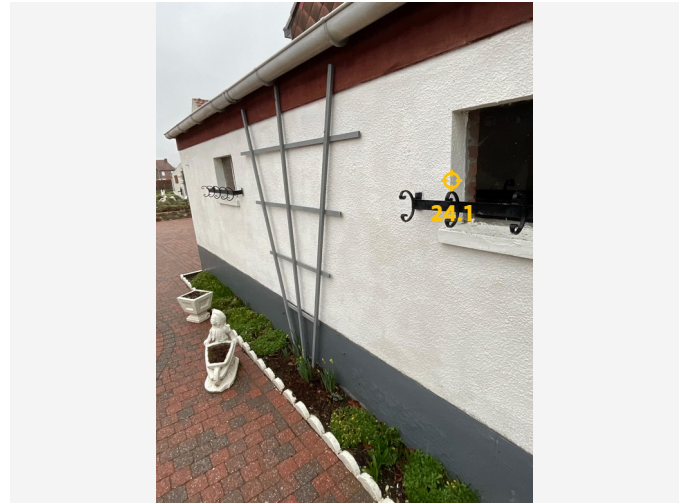
Fiche 24: Crepi gevels

Geen asbest

Conclusie

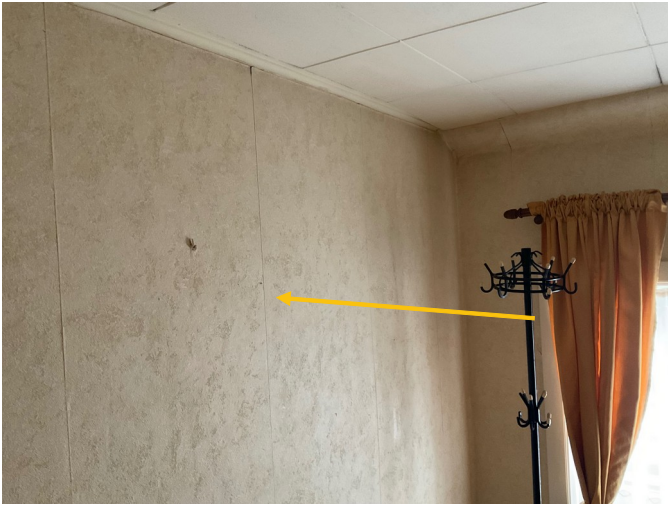
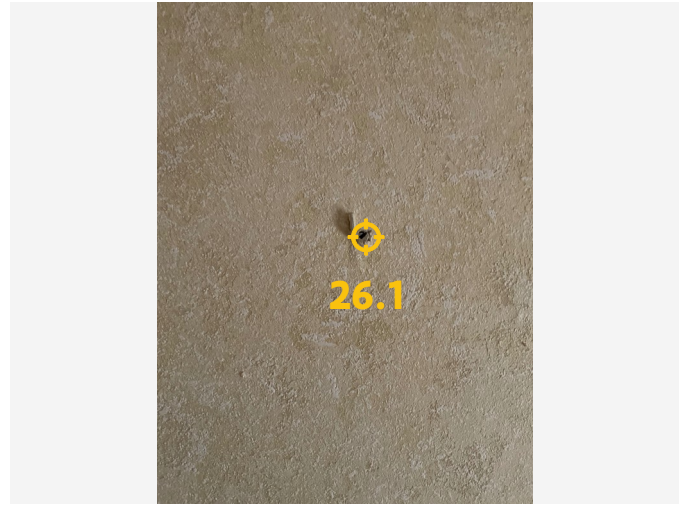
Fiche 26: Pleisterwerk wanden

Geen asbest
