Asbestinventarisatetest

Walenweg 176, 9600 Ronse

Attestnummer : 20260506-000397.000

Uitgegeven op : 06.05.2026

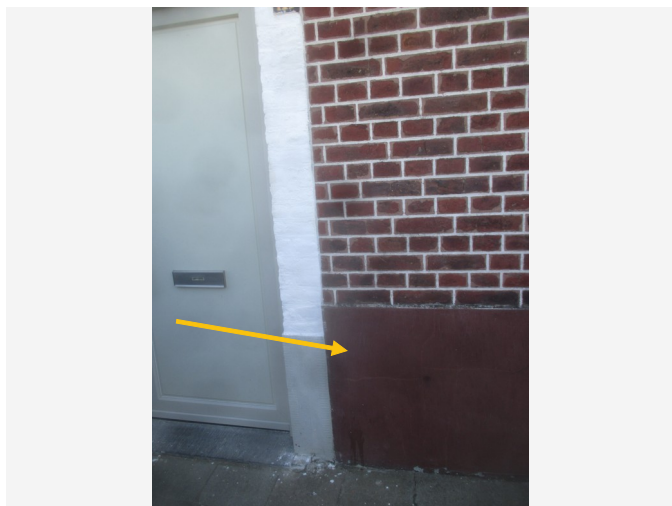
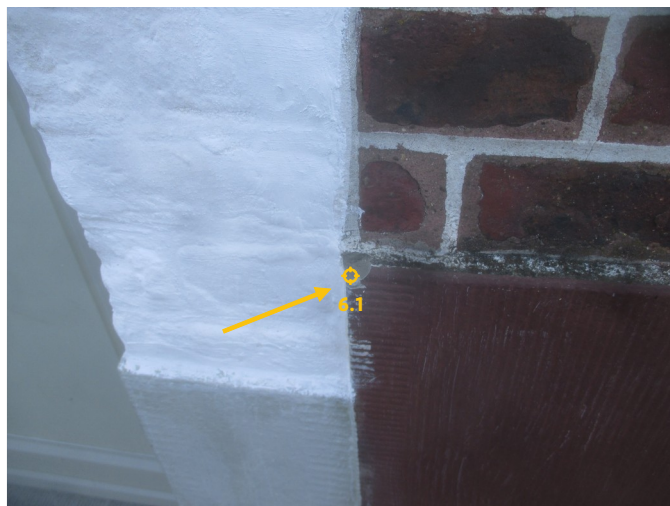
Fiche 6: Cementen smeerlaag

Geen asbest

Beschrijving	Cementen smeerlaag
Omgeving	Buiten
Primaire drager	Wand buitenschil
Bindmiddel van materiaal	Cement
Gebondenheid op basis van bindmiddel	Hecht
Hoeveelheid (gewicht - aantal)	<ul style="list-style-type: none">• 100,00 kg - 1 stuk
Totaal gewicht	100,00 kg
Identificatiemethode	Een monstername door de asbestdeskundige met laboanalyse door een asbestlabo.
Destructieve handeling voor identificatie	Nee

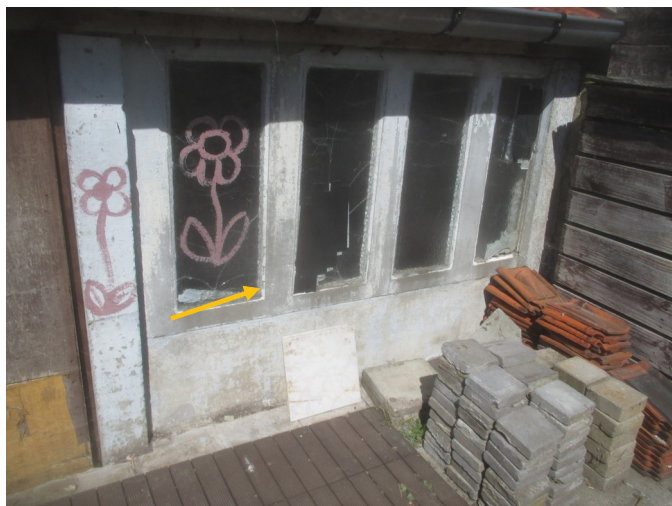
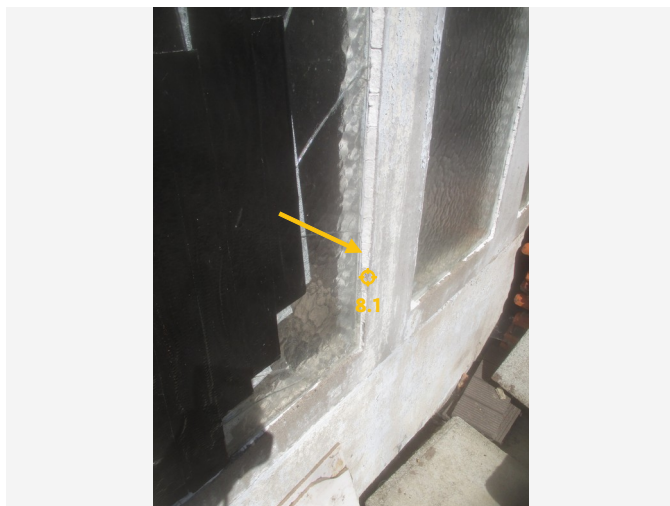
Fiche 8: Mastiek betonnen ramen koterijen

Geen asbest

Beschrijving	Mastiek betonnen ramen koterijen
Omgeving	Buiten
Primaire drager	Wandopening verticaal (raam, deur, ...)
Bindmiddel van materiaal	Kitten, mastiek, pasta
Gebondenheid op basis van bindmiddel	Hecht
Hoeveelheid (gewicht - aantal)	<ul style="list-style-type: none">• 0,50 kg - 1 stuk
Totaal gewicht	0,50 kg
Identificatiemethode	Een monstername door de asbestdeskundige met laboanalyse door een asbestlabo.
Destructieve handeling voor identificatie	Nee

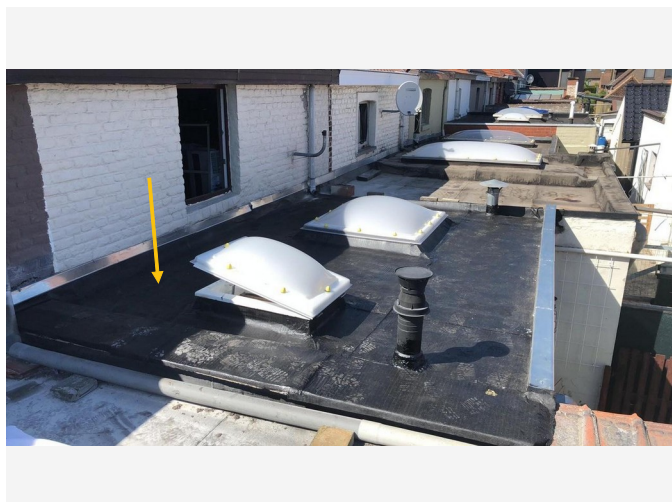
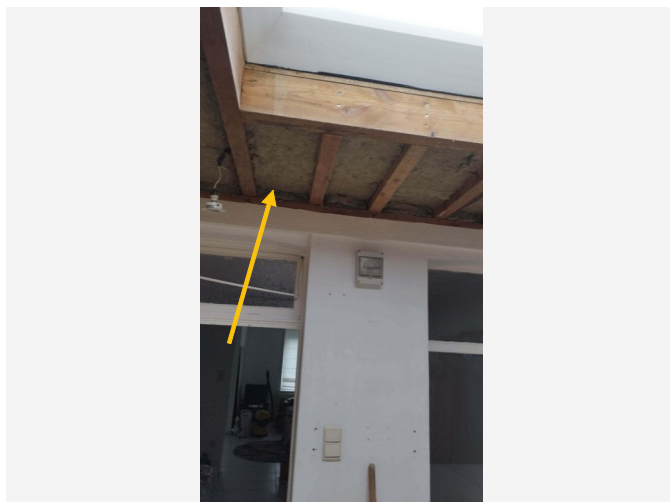
Beschrijving	Notitie	Terug te vinden op plannen
Fiche 10: plat dak roofing	Het volledige plat dak werd vernieuwd.	Plan 1.8: dakenplan
Fiche 11: Dak/onderdak	Het volledige dak van woning en koterijen werd vernieuwd. Zie bewijsstukken.	Plan 1.8: dakenplan Plan 2.1: Bijgebouw plan
Fiche 12: CV-ketel	De ketel is van 2009	-
Fiche 13: Kit aan de ramen	De ramen dateren van 2016.	Plan 1.1: GLV Plan 1.4: verdiep

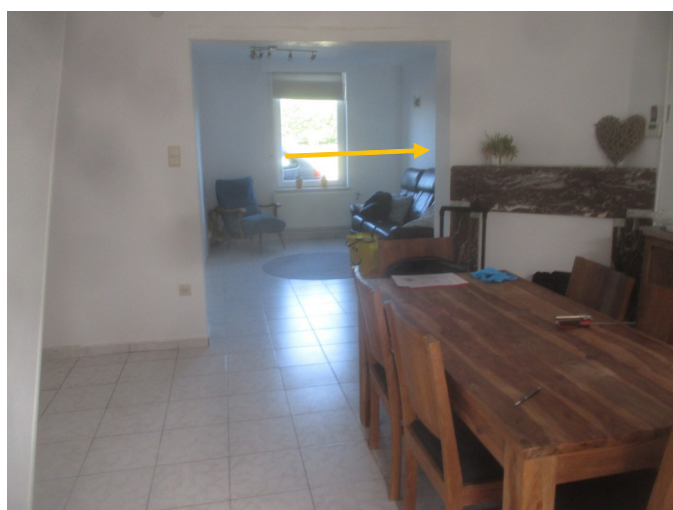
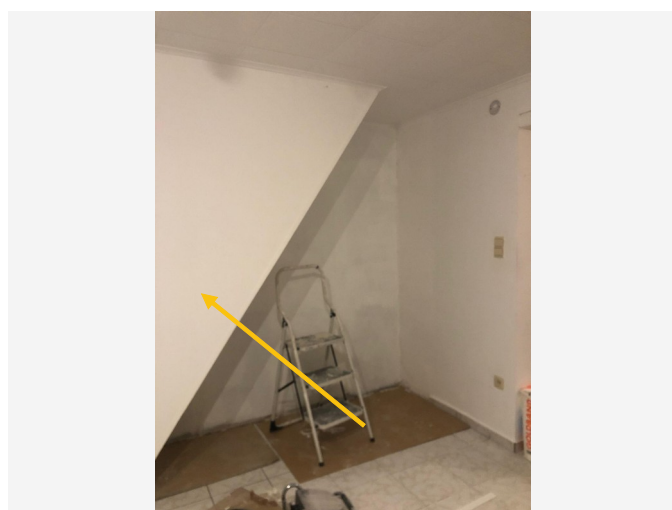
Beschrijving	Notitie	Terug te vinden op plannen
Fiche 14: achterliggende toepassingen muren bestaande uit voorzetpanelen	Bepaalde wanden afgewerkt in niet-asbestverdacht materiaal. Daarachter kon niet geïnspekt worden.	Plan 1.1: GLV Plan 1.4: verdiep
Fiche 15: achterliggende toepassingen plafonds bestaande uit planchetten	Sommige wanden en/of muren zijn afgewerkt in niet asbestverdacht materiaal waarbij het niet mogelijk was om eventueel achterliggende toepassingen waar te nemen.	Plan 1.2: GLV Plan 1.5: verdiep
