# Asbestinventarisatetest

Ganzendries 19, 3212 Lubbeek

Attestnummer : 20260413-000096.000

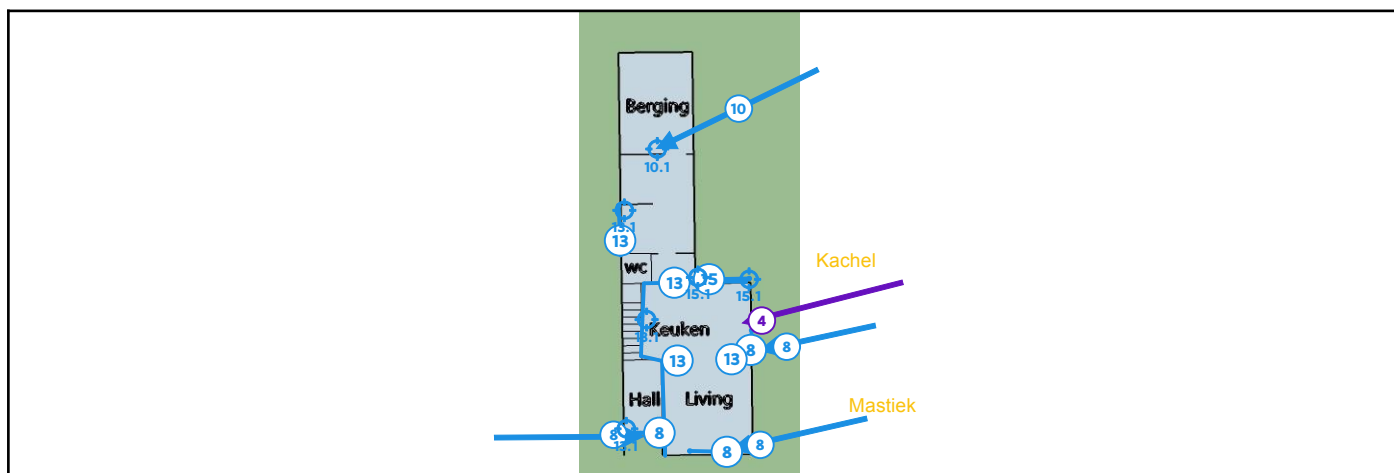
## Plan 1.2: 3210 Lubbeek Ganzendries 19 gvl

Beschrijving	Type	Actie
4. Kachelkoord	Advies	-
8. Mastiek ramen	Geen asbest	-
10. Coating spoelbak	Geen asbest	-
10.1 Code: 95338/S7	Puntmonster	-
13. Pleisterwerk muren	Geen asbest	-
13.1 Code: 95338/S1	Mengmonster	-
15. Crepi gevels	Geen asbest	-
15.1 Code: 95338/S4	Mengmonster	-

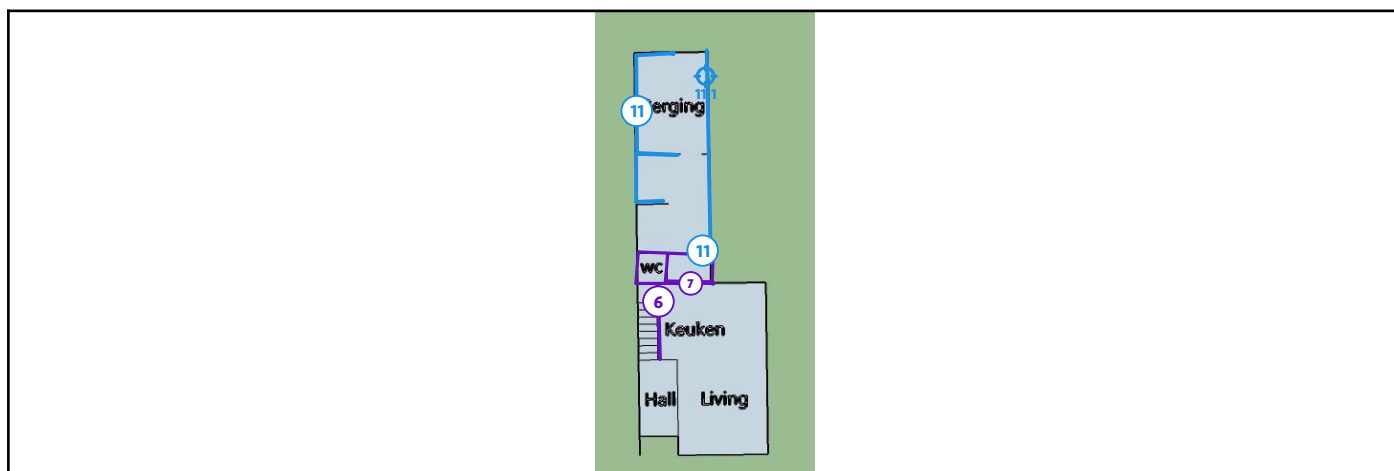
## Plan 1.3: 3210 Lubbeek Ganzendries 19 gvl

Beschrijving	Type	Actie
6. Lijm laag achter tegels en plinten	Advies	-
7. Wanden In Gyproc of hout	Advies	-
11. Cementen smeerlaag kelderen a-bouw	Geen asbest	-
11.1 Code: 95338/S2	Mengmonster	-

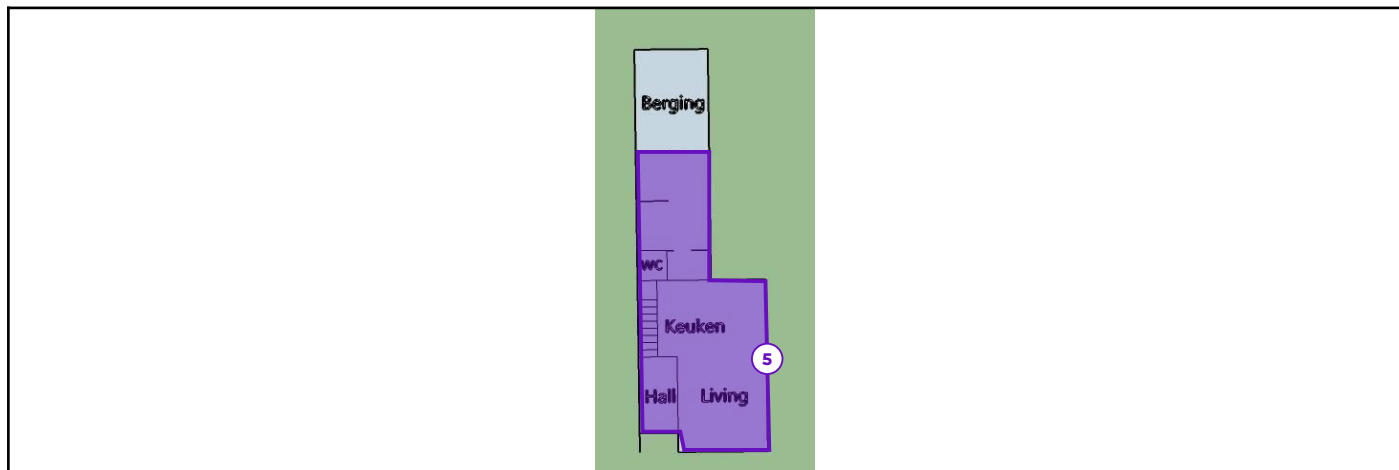
## Plan 1.4: 3210 Lubbeek Ganzendries 19 gvl

Beschrijving	Type	Actie
5. Plafonds bestaande uit voorzetpanelen	Advies	-

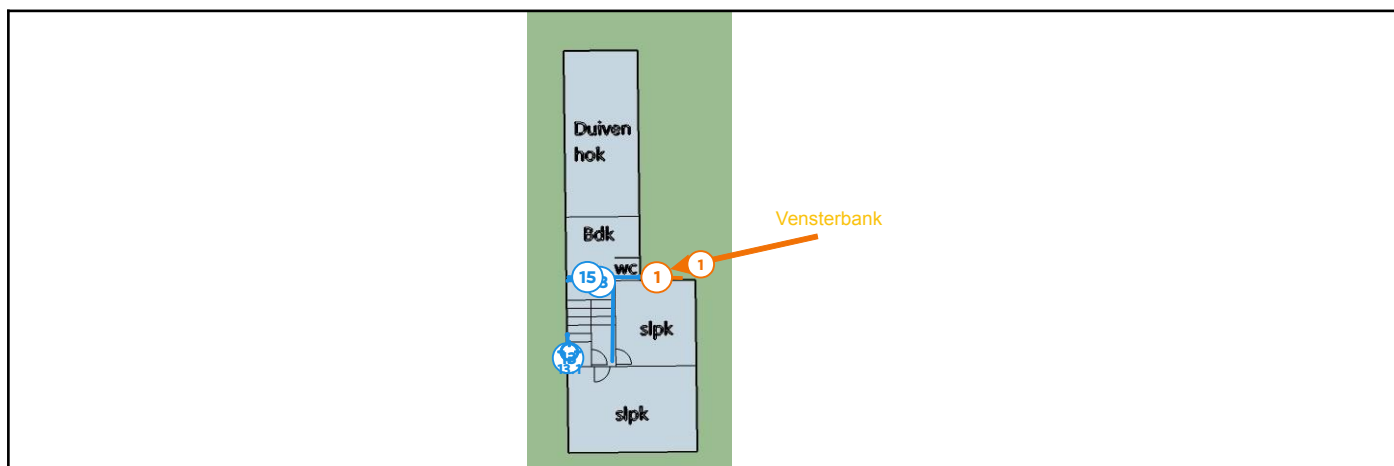
## Plan 1.5: 3210 Lubbeek Ganzendries 19 1e vd

Beschrijving	Type	Actie
1. Vensterbank	Asbestmateriaal	<a href="#">Verwijderen</a>
13. Pleisterwerk muren	Geen asbest	-
13.1 Code: 95338/S1	Mengmonster	-
15. Crepi gevels	Geen asbest	-

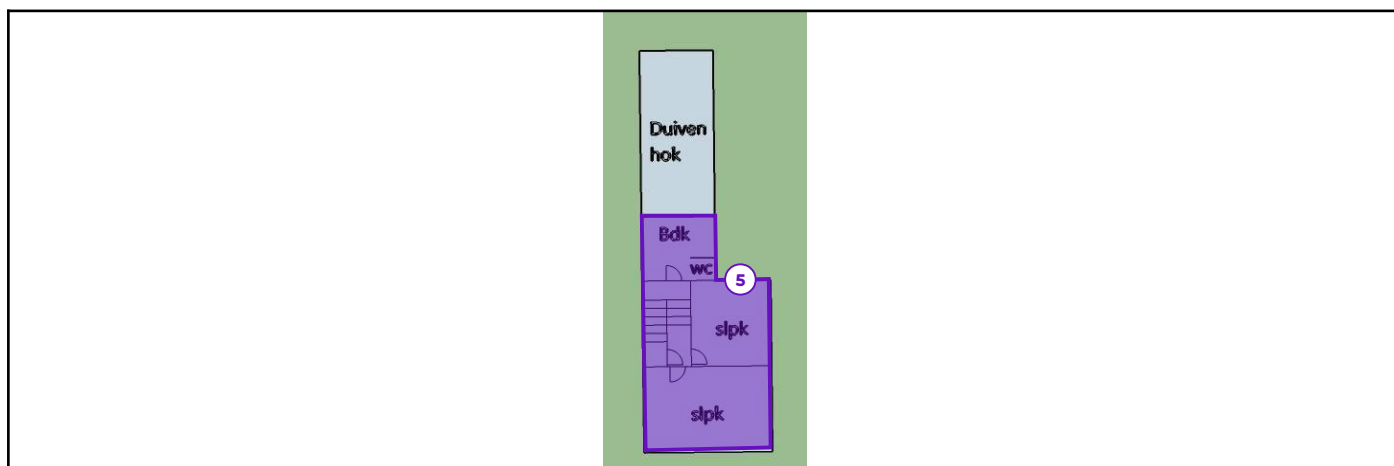
## Plan 1.6: 3210 Lubbeek Ganzendries 19 1e vd

Beschrijving	Type	Actie
5. Plafonds bestaande uit voorzetpanelen	Advies	-

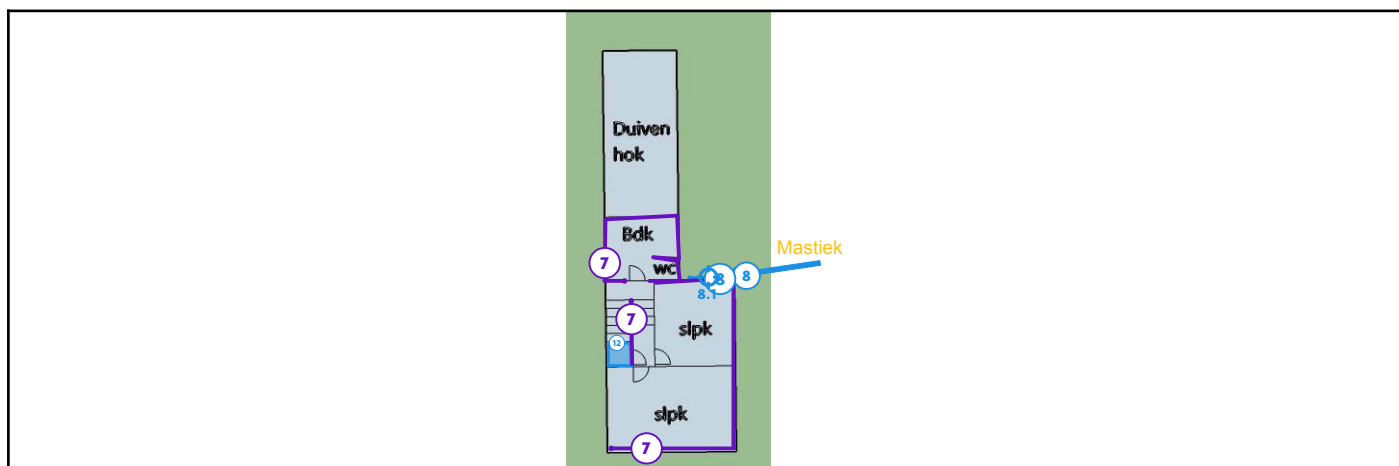
## Plan 1.7: 3210 Lubbeek Ganzendries 19 1e vd

Beschrijving	Type	Actie
7. Wanden In Gyproc of hout	Advies	-
8. Mastiek ramen	Geen asbest	-
8.1 Code: 95338/S5	Puntmonster	-
12. Vinyl	Geen asbest	-

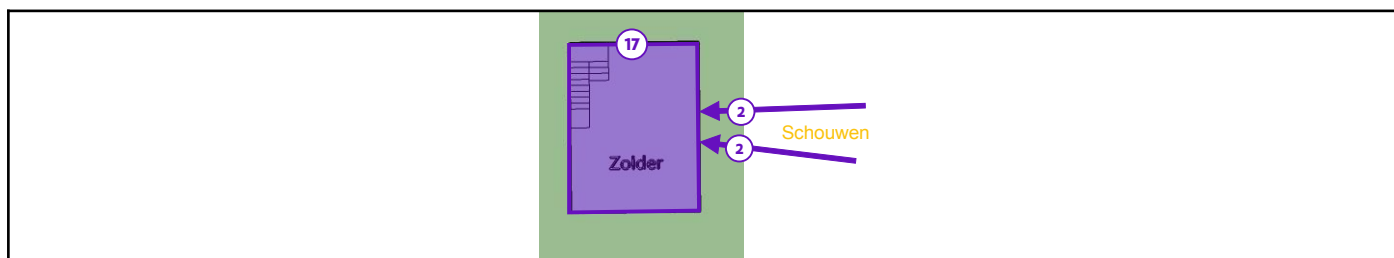
## Plan 1.9: 3210 Lubbeek Ganzendries 19 zolder

Beschrijving	Type	Actie
2. Schouwen op dak	Beperking	-
17. Dakbedekking bestaande uit pannen (niet verdacht)	Overige ruimte of materiaal	-

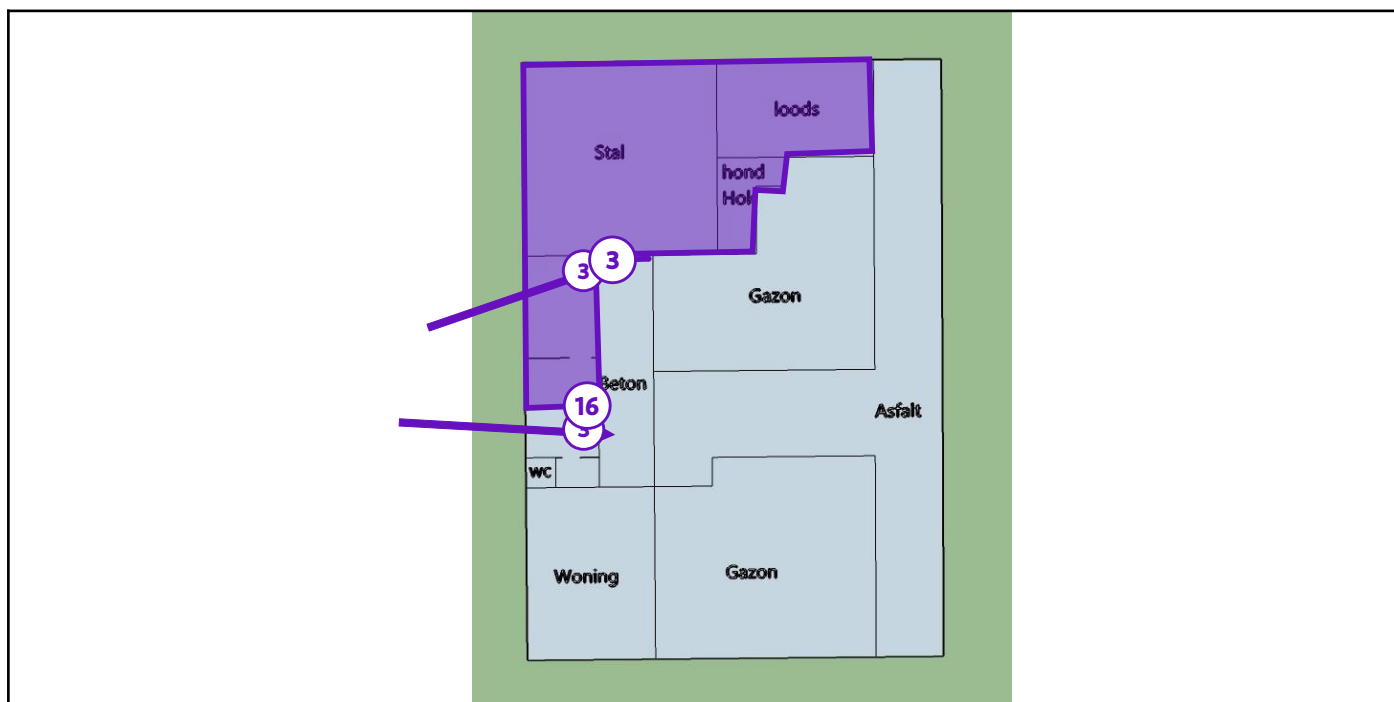
## Plan 1.11: 3210 Lubbeek Ganzendries 19 lay out kopie

Beschrijving	Type	Actie
3. Afvoer putjes gecontroleerd	Advies	-
16. Dakbedekking bestaande uit stalen/metalen platen	Overige ruimte of materiaal	-
