# Asbestinventarisatetest

Esperantostraat 64, 8310 Brugge

Attestnummer : 20260421-000082.001

Uitgegeven op : 05.05.2026

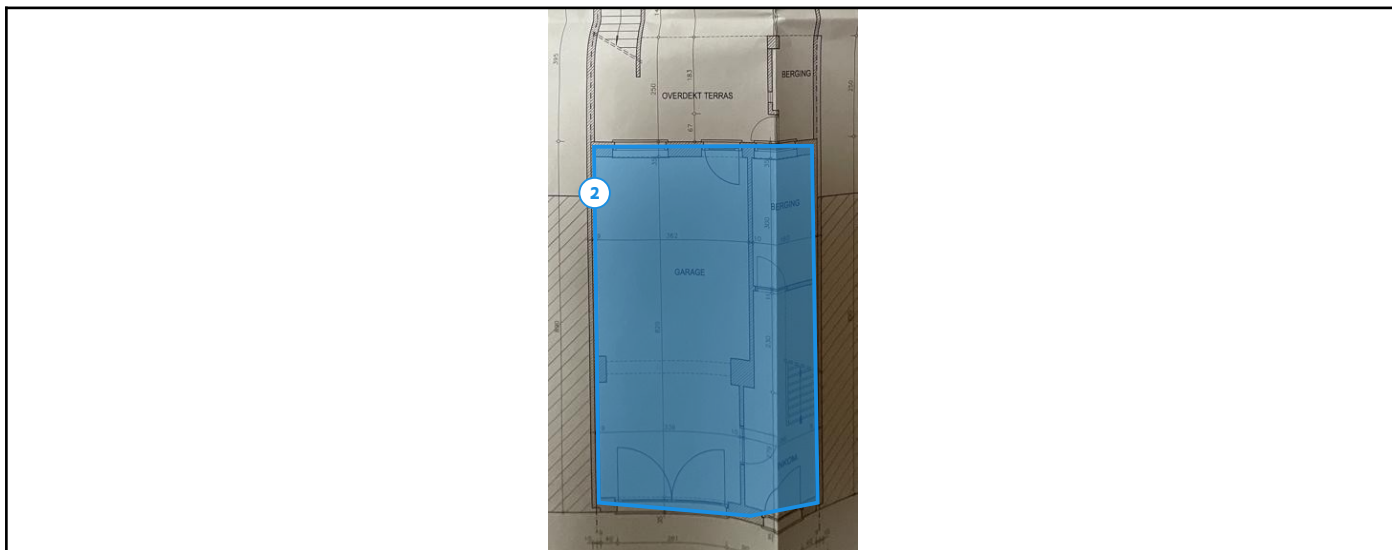
## Plan 1.4: Gelijkvloers kopie

Beschrijving	Type	Actie
2. Pleisterwerk plafonds	Geen asbest	-

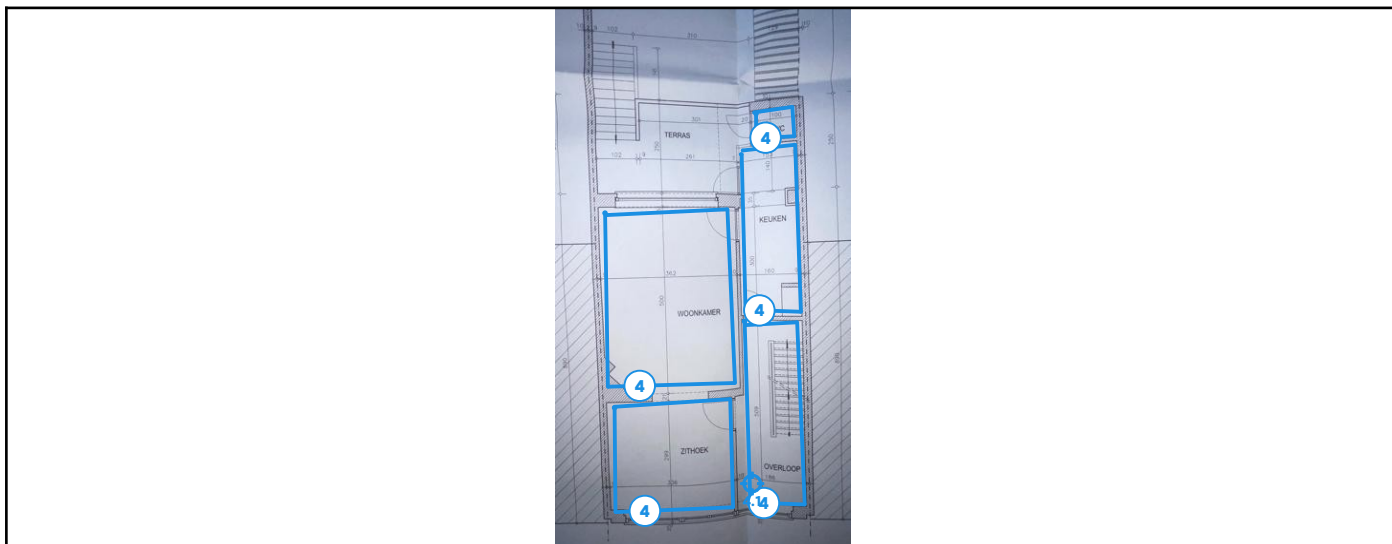
## Plan 1.5: Verdieping 1

Beschrijving	Type	Actie
4. Pleisterwerk muren	Geen asbest	-
4.1 Code: M1	Mengmonster	-

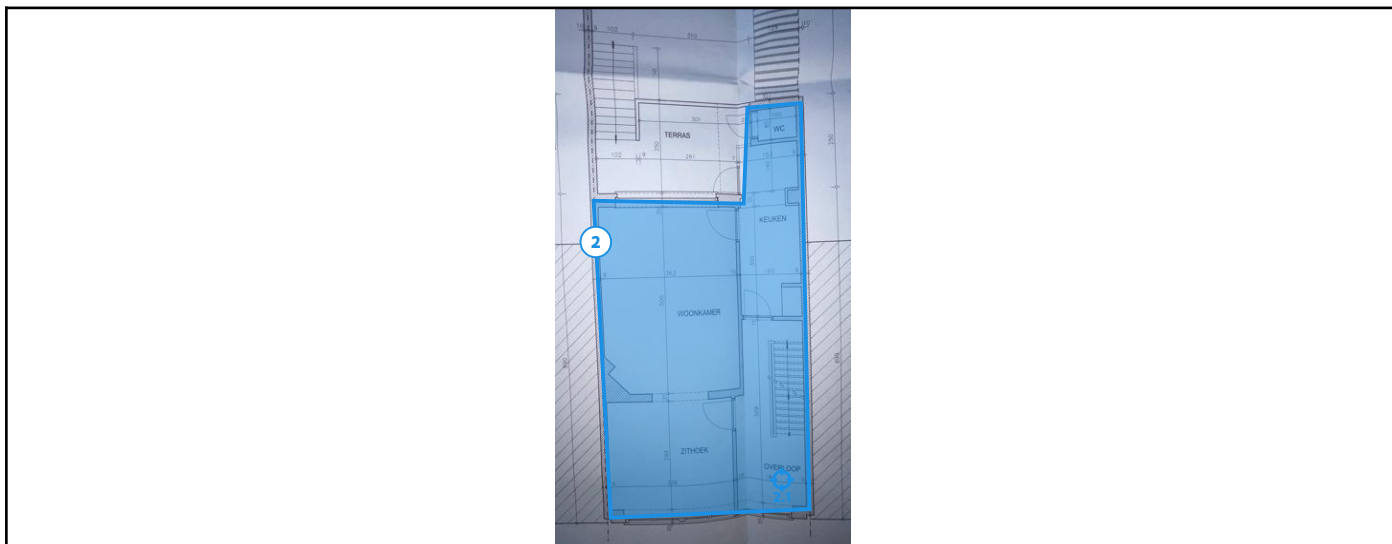
## Plan 1.6: Verdieping 1 kopie

Beschrijving	Type	Actie
2. Pleisterwerk plafonds	Geen asbest	-
2.1 Code: M2	Mengmonster	-

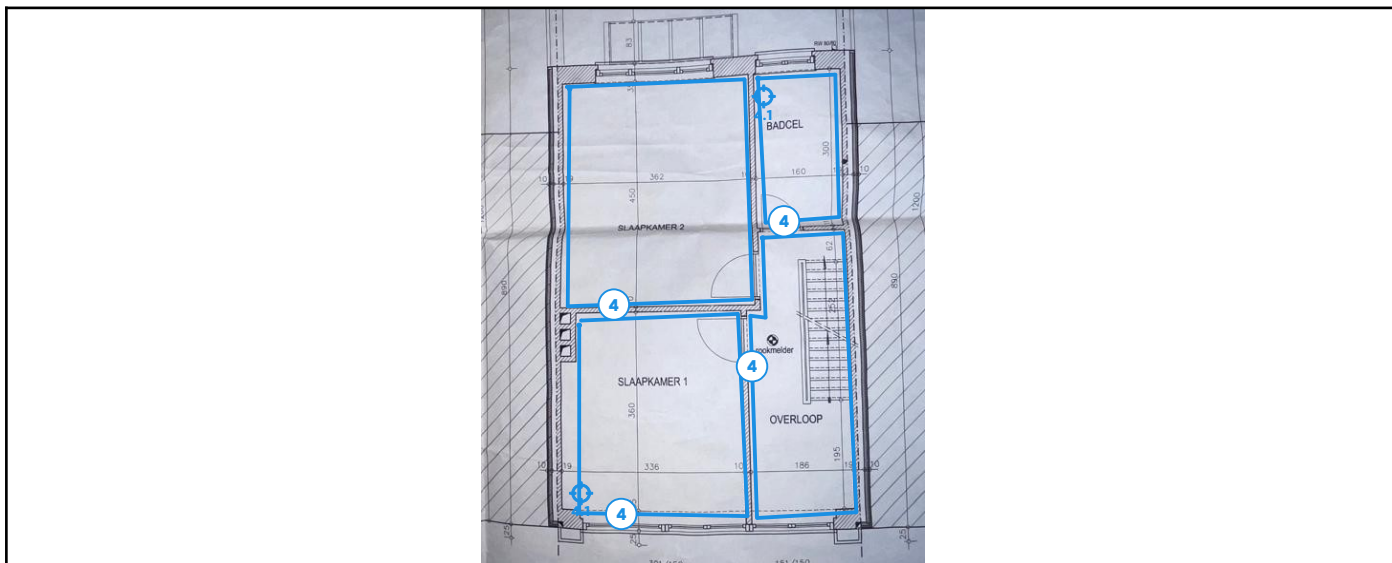
## Plan 1.7: Verdieping 2

Beschrijving	Type	Actie
4. Pleisterwerk muren	Geen asbest	-
4.1 Code: M1	Mengmonster	-

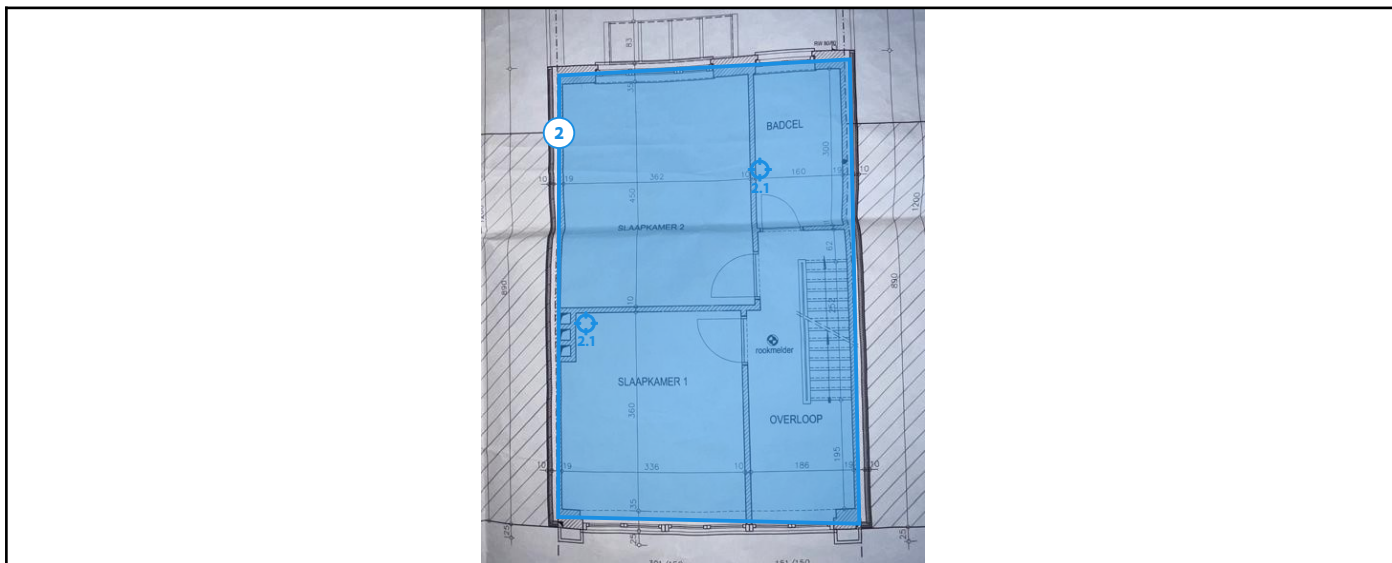
## Plan 1.8: Verdieping 2 kopie

Beschrijving	Type	Actie
2. Pleisterwerk plafonds	Geen asbest	-
2.1 Code: M2	Mengmonster	-

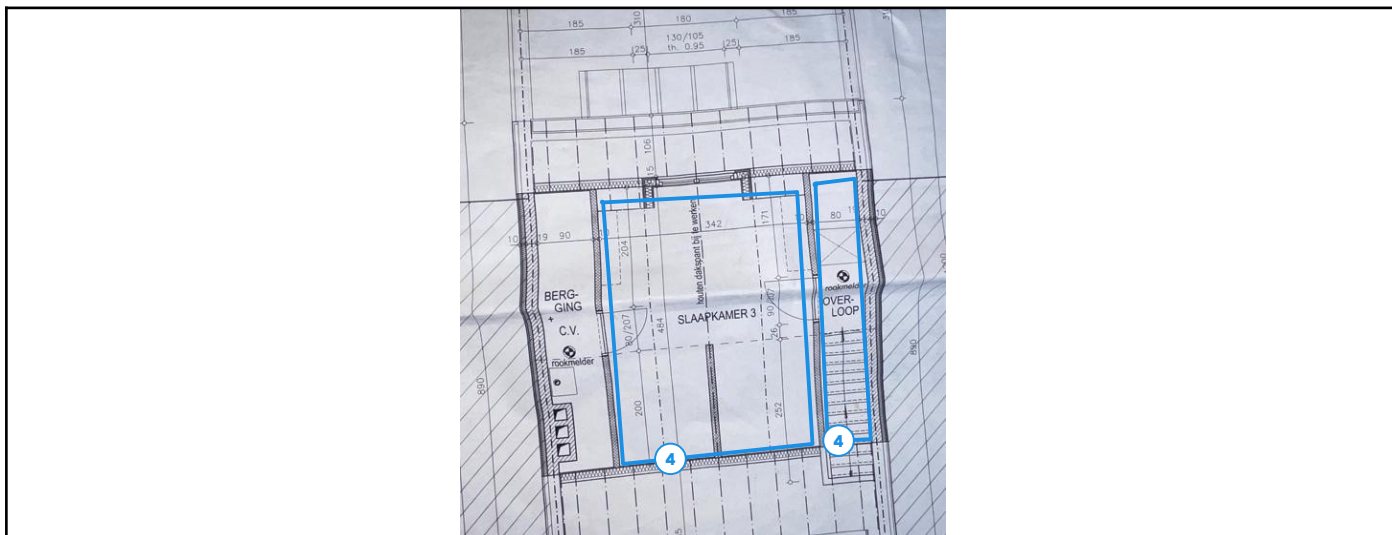
## Plan 1.9: Verdieping 3

Beschrijving	Type	Actie
4. Pleisterwerk muren	Geen asbest	-

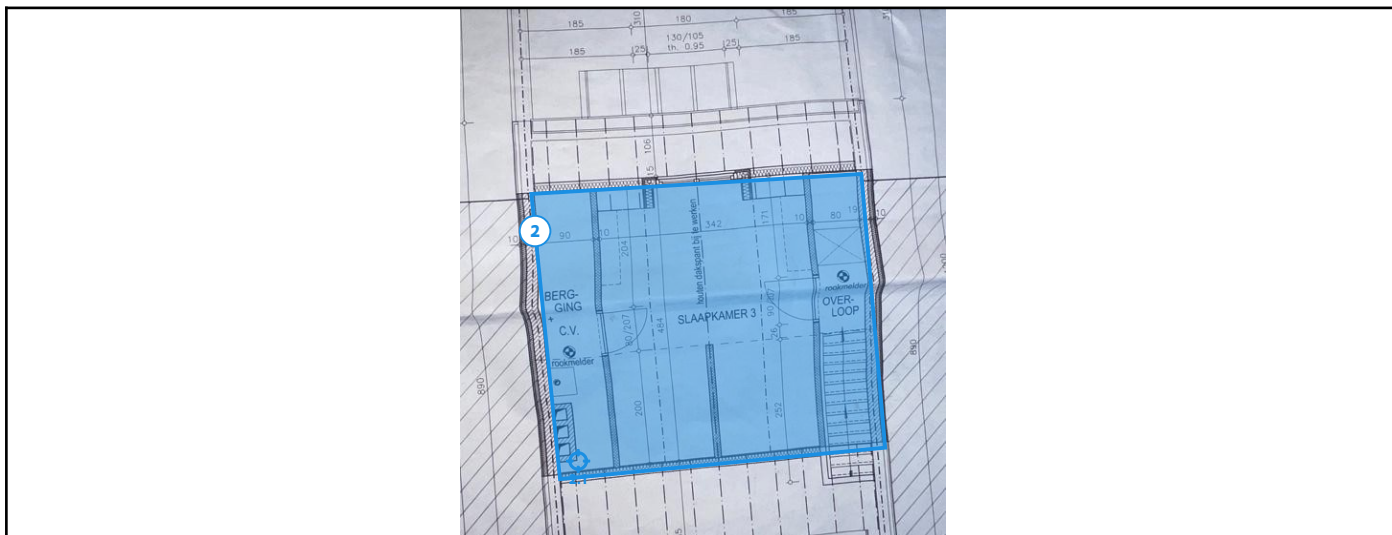
## Plan 1.10: Verdieping 3 kopie

Beschrijving	Type	Actie
2. Pleisterwerk plafonds	Geen asbest	-
2.1 Code: M2	Mengmonster	-

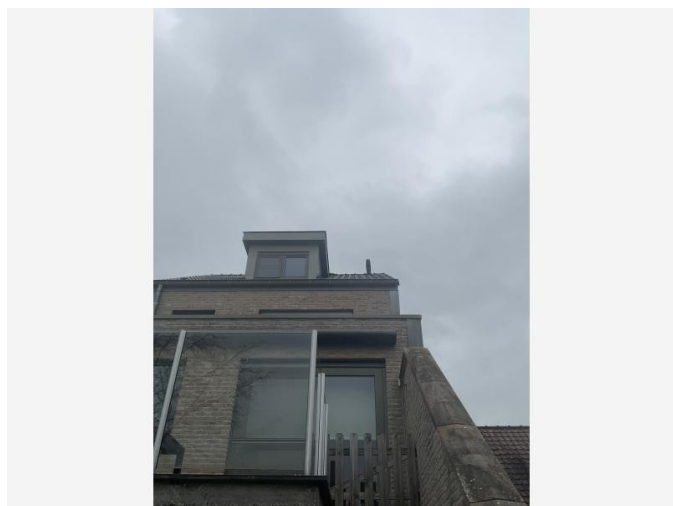
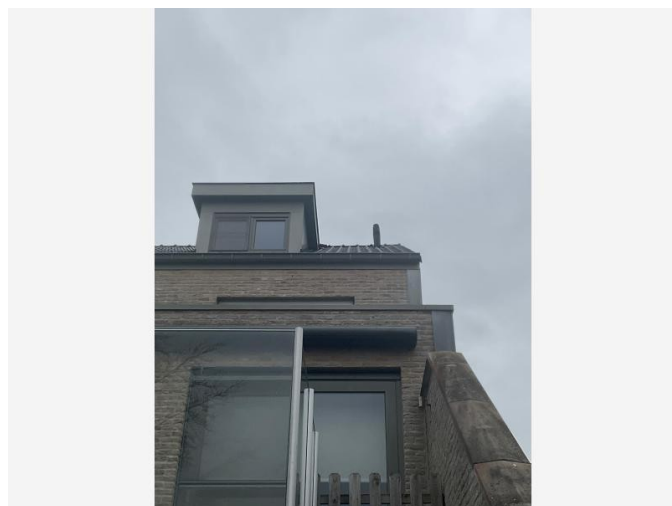
### Fiche 6: Rookgaskanaal

Beschrijving	Notitie	Terug te vinden op plannen
Fiche 6: Rookgaskanaal	-	-
Fiche 7: Onderdak	-	-
Fiche 8: Kit (alle ramen)	-	-
Fiche 9: Dakbedekking (zink)	-	-
Fiche 10: Ketel (niveau 3)	-	-
